INFORME PRELIMINAR Y DIAGNÓSTICO

***Camino ruta N-454 hasta 2.10 KM
Ruta N-454, sector El Aromo km 0.00 al km 1.10.
Comuna de Trehuaco,
Provincia de Ñuble, Región del Biobío.***

Noviembre 2016

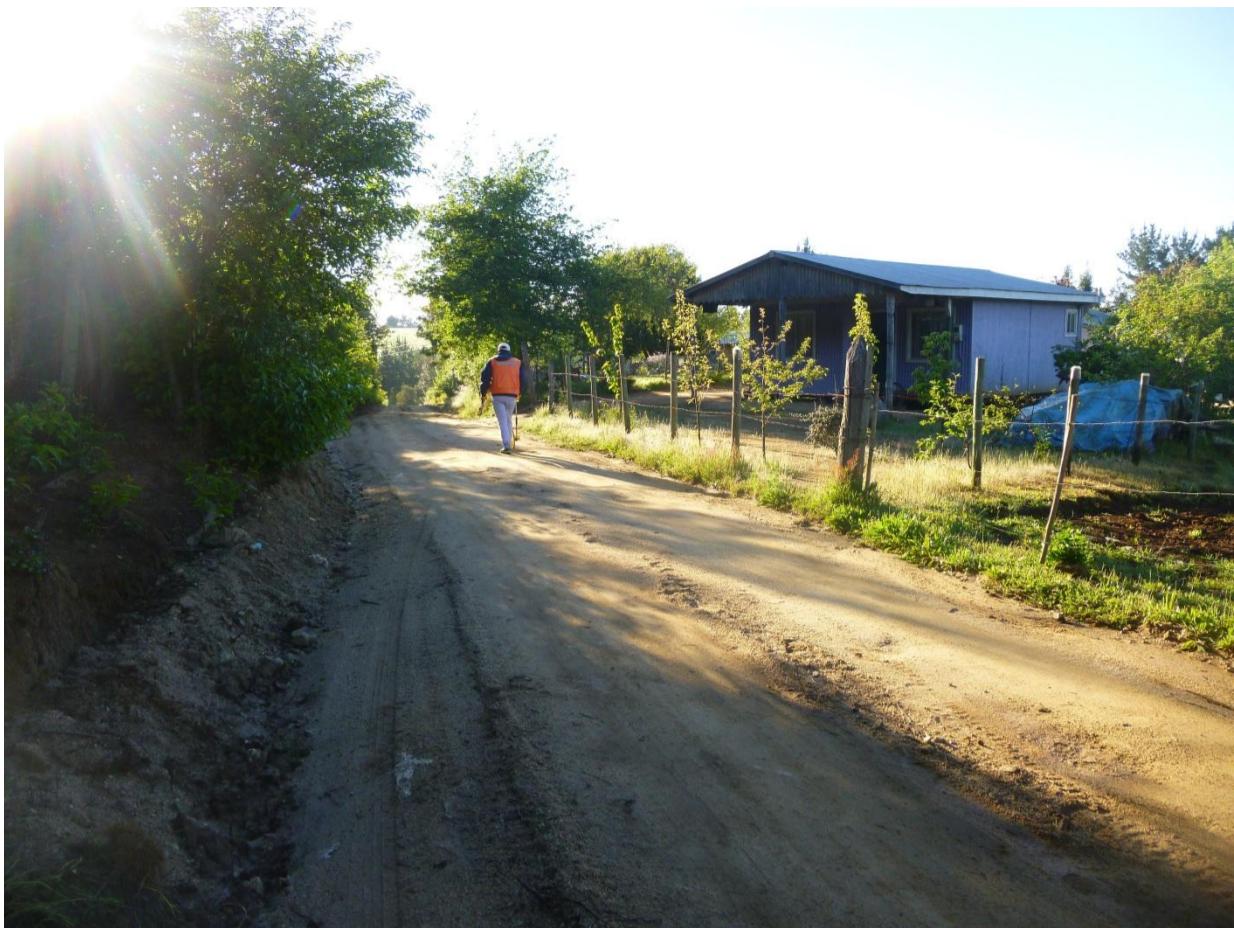
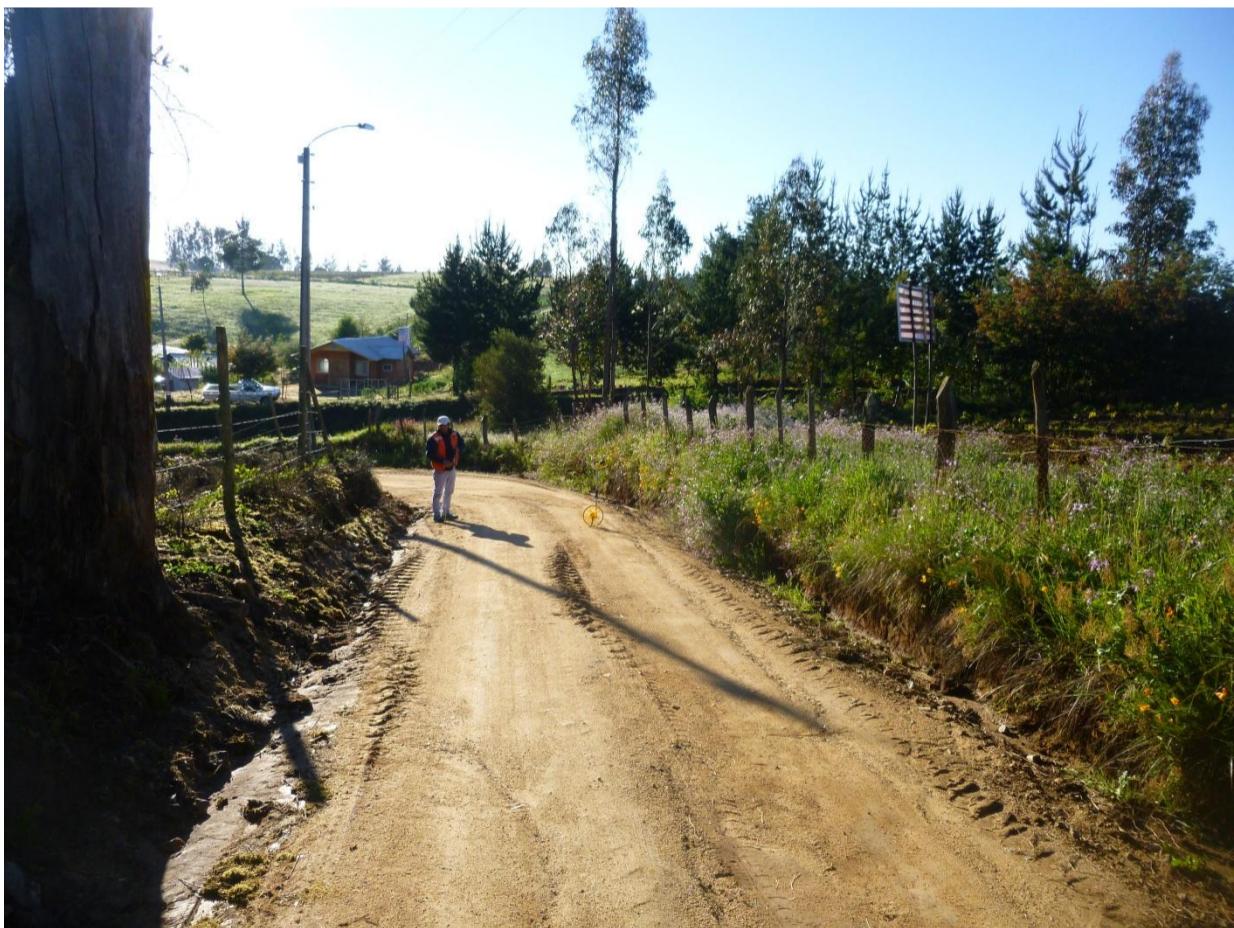
Km 0.100 vista adelante. Ancho de faja de 6.50 m; carpeta de 3.00 m +0.90 m de cuneta i/d. punto alto. Carpeta sin presencia de material granular en buen estado. La rasante del camino se encuentra a una cota inferior lados izq. y misma cota lado der, agua lluvia escurre asía punto bajo más adelante.

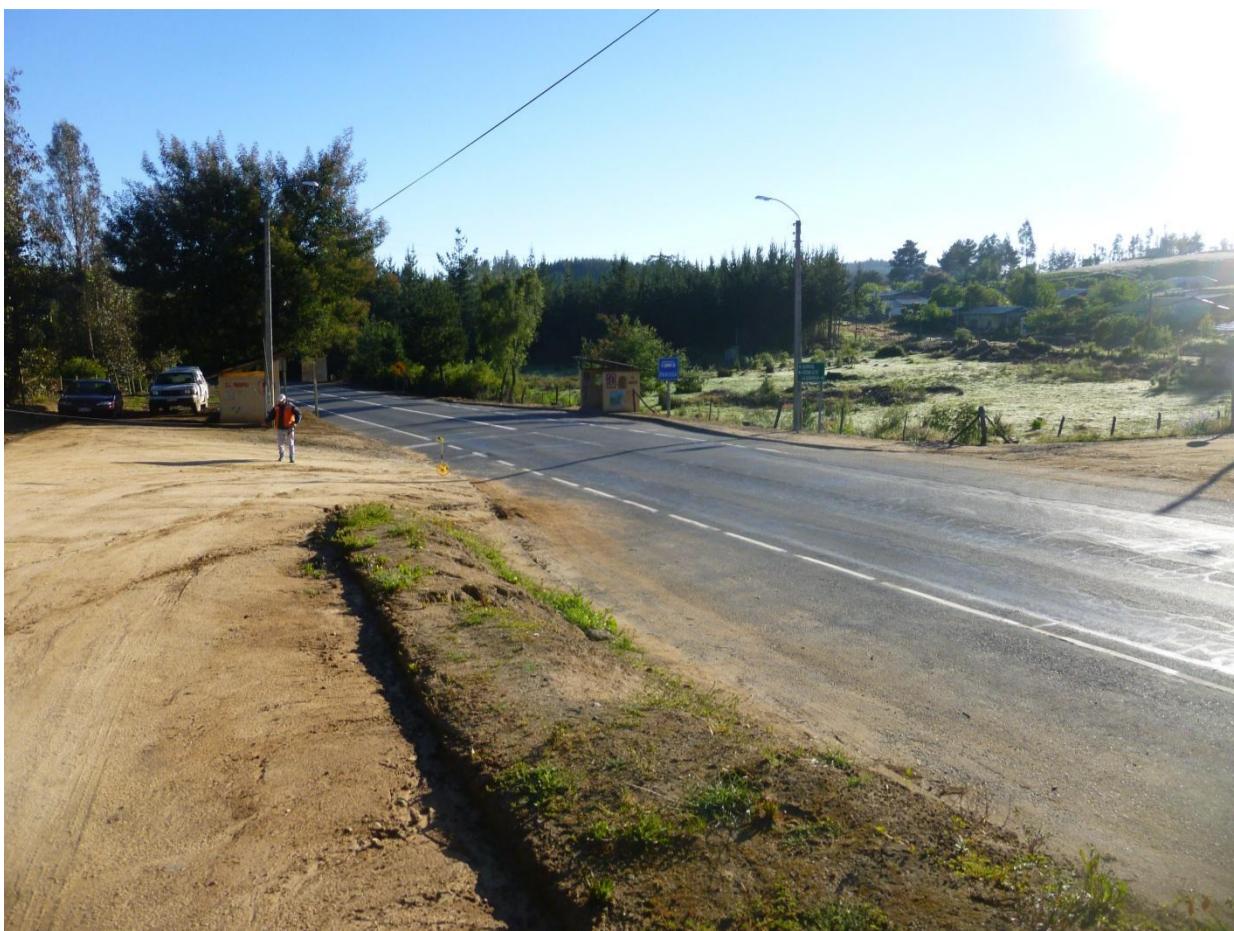
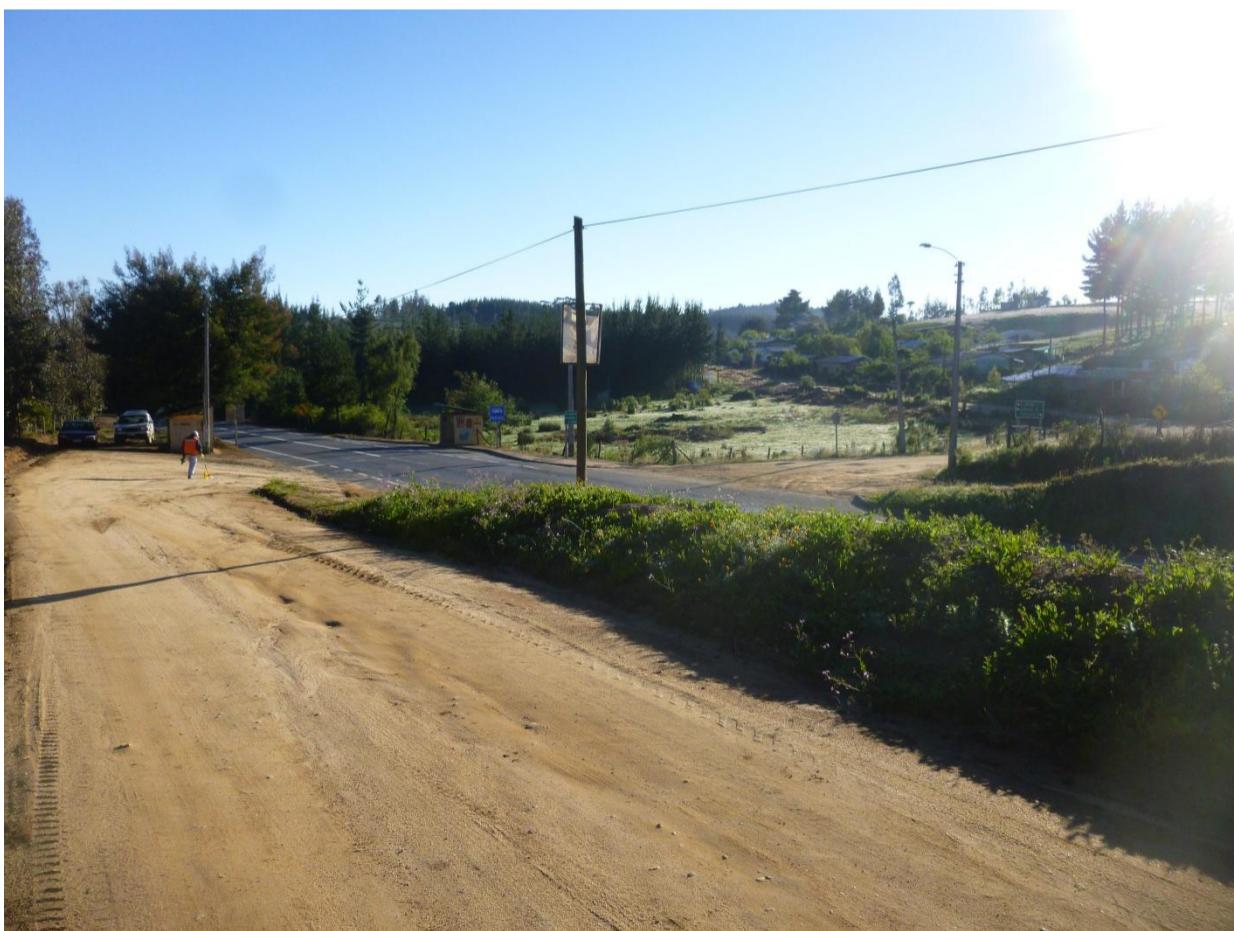
Km 0.200 vista adelante. Ancho de faja 6.50 m. carpeta de 5,00 m. al hombro de la carpeta, cuneta lado i/d + 0.50 m. la rasante del camino con respecto al nivel del terreno aledaños. Está a una cota inferior lados izq. misma cota lado der, agua lluvia escurre así punto bajo más adelante. Tramo recto con poca presencia de material granular en la carpeta de rodado. Ante de curva cerrada

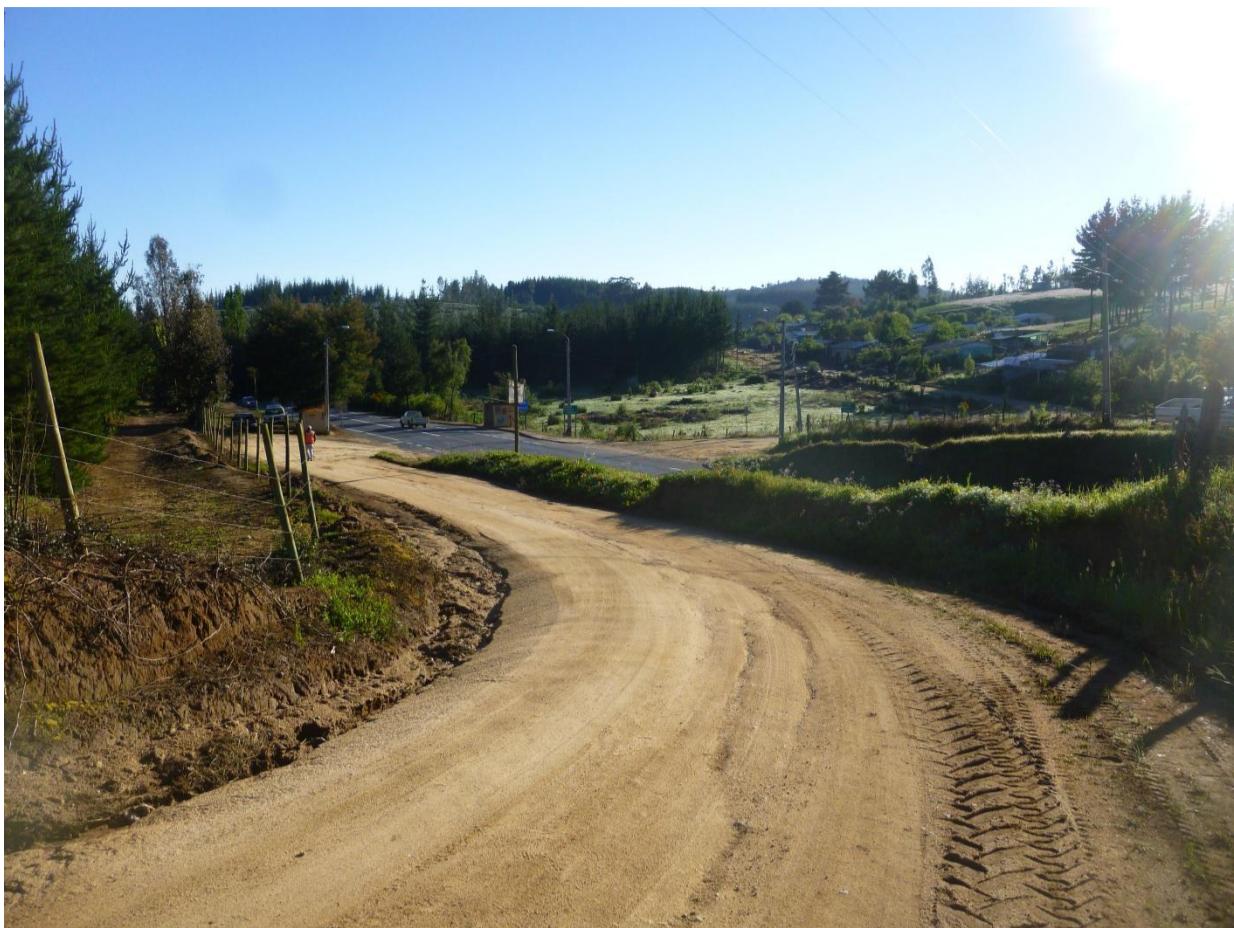
Km 0.280 vista adelante. Ancho de faja 8,50 m, carpeta de 5.00 m al hombro + 0.75 m de cuneta i/d. se aprecia intersección con ruta Trehuaco – Quirihue donde ruta atraviesa para el lado oriente de la ruta N-126. Agua lluvia evacua a hacia ruta N-126

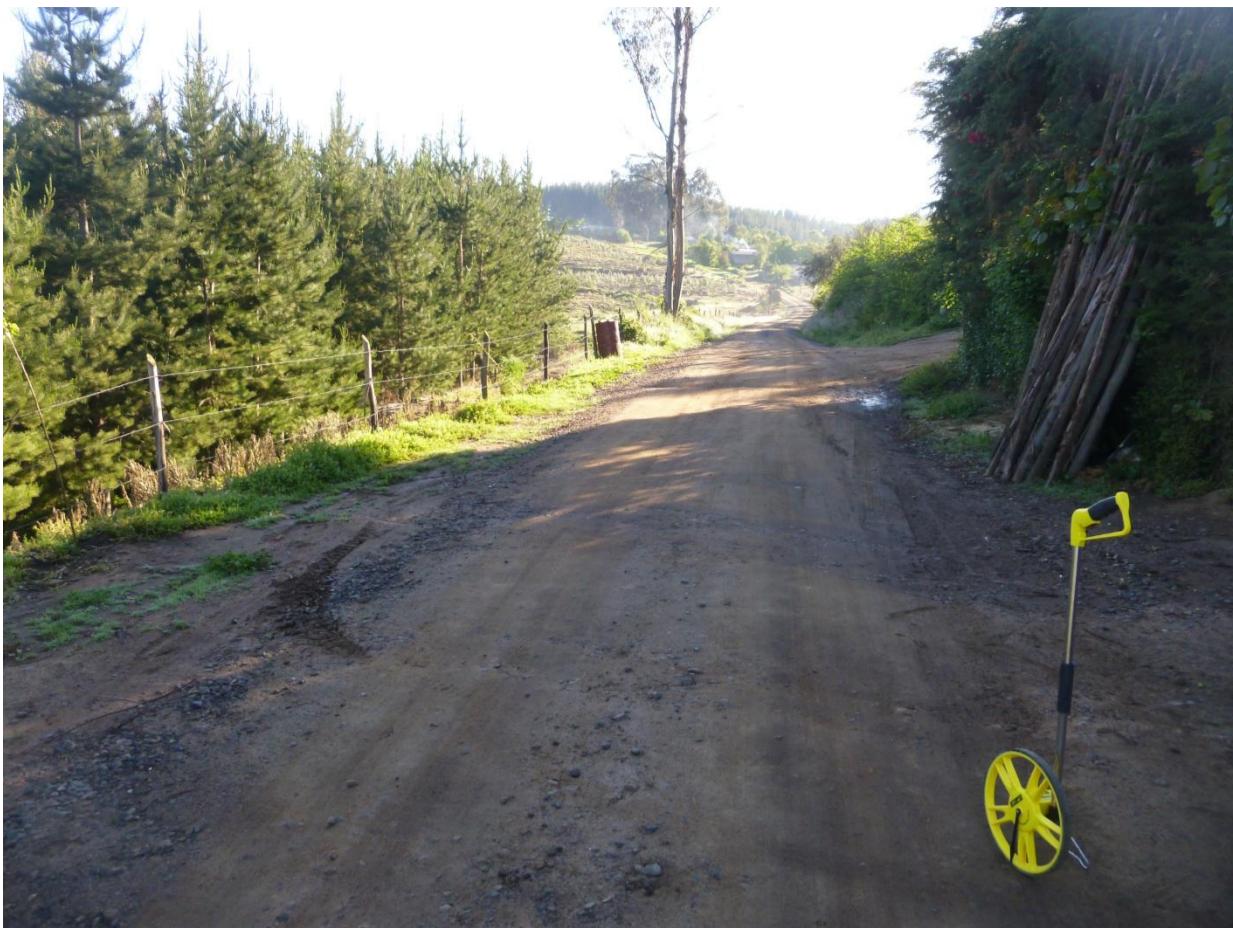
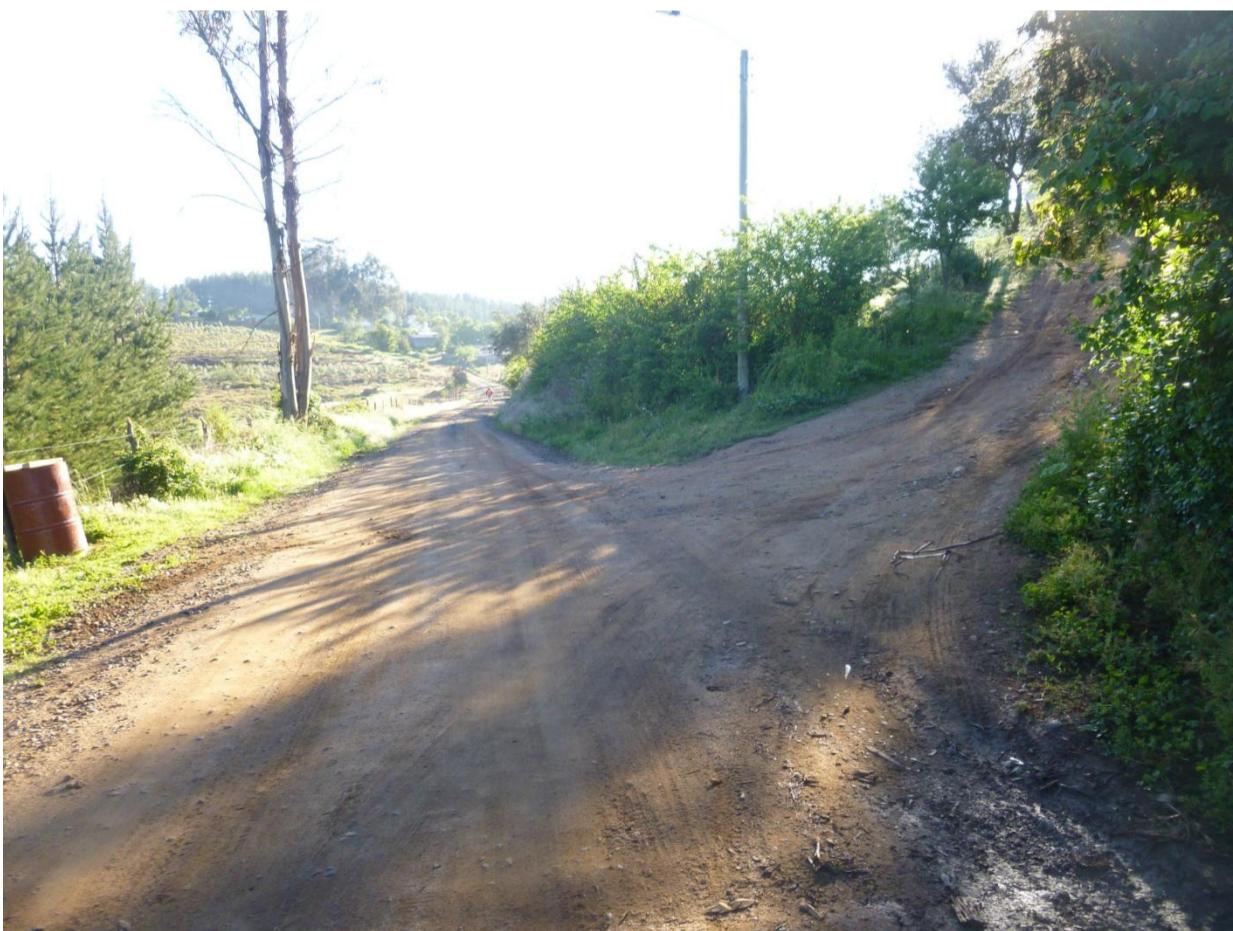
Km 0.500 vista adelante. Ancho de faja 9.00 m. carpeta de 3,50 m. al hombro de la carpeta, cuneta la izq. + 1.00 m. y lado der + 0.50 m. la rasante del camino en este sector se encuentra en una cota inferior en relación de los predios aledaños de ambos lados. Postes eléctricos dentro de la faja del camino. Agua escurre a punto ajo del km. anterior. También se aprecia acceso a casas que ocupan parte de la faja del camino.

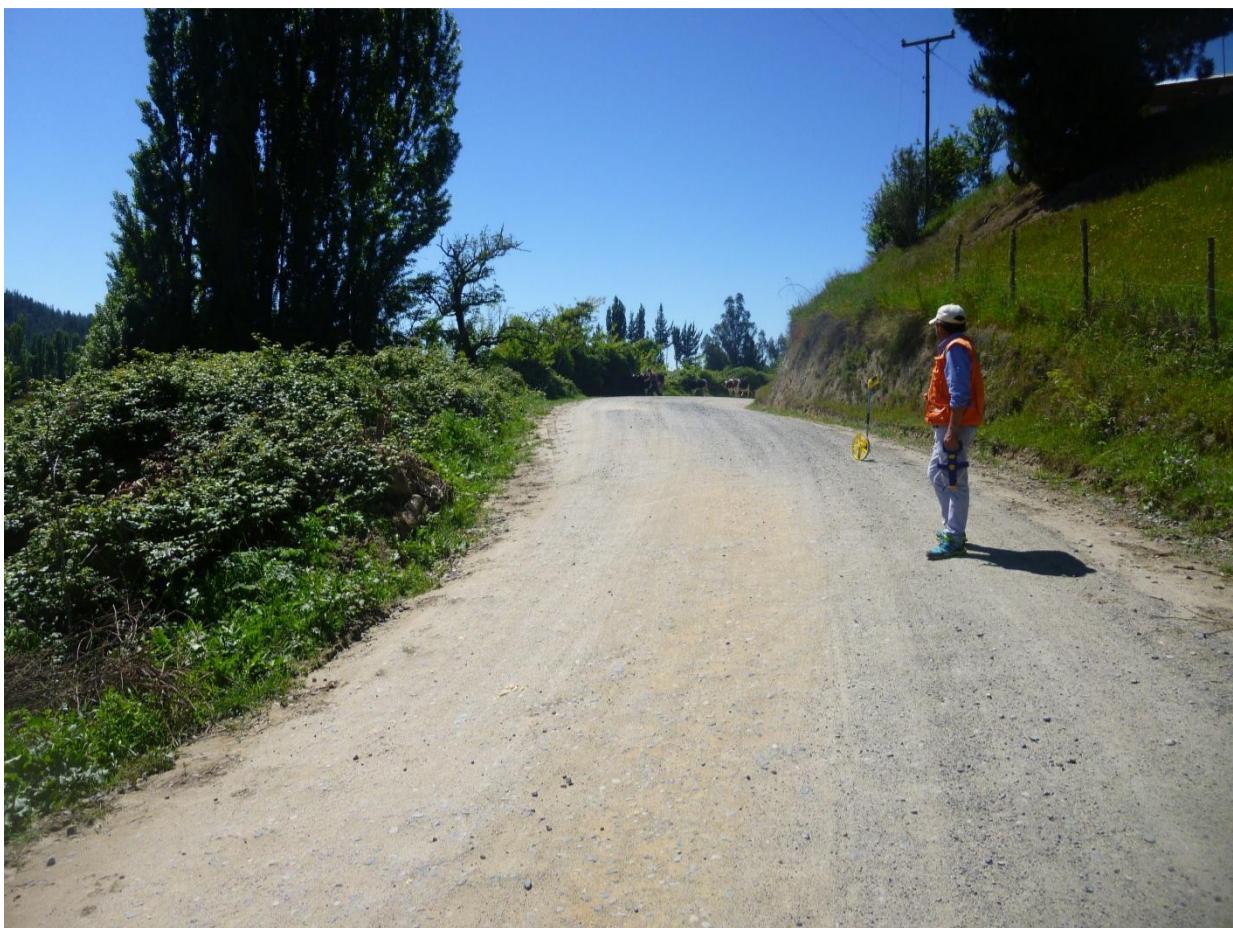
Km 0.200 vista adelante. Ancho de faja de 7.00 m; carpeta de 4.00 m +0.50 m de cuneta i/d. punto alto. Carpeta con buena presencia de material granular en buen estado. Zona con alta densidad de población. Tramo recto

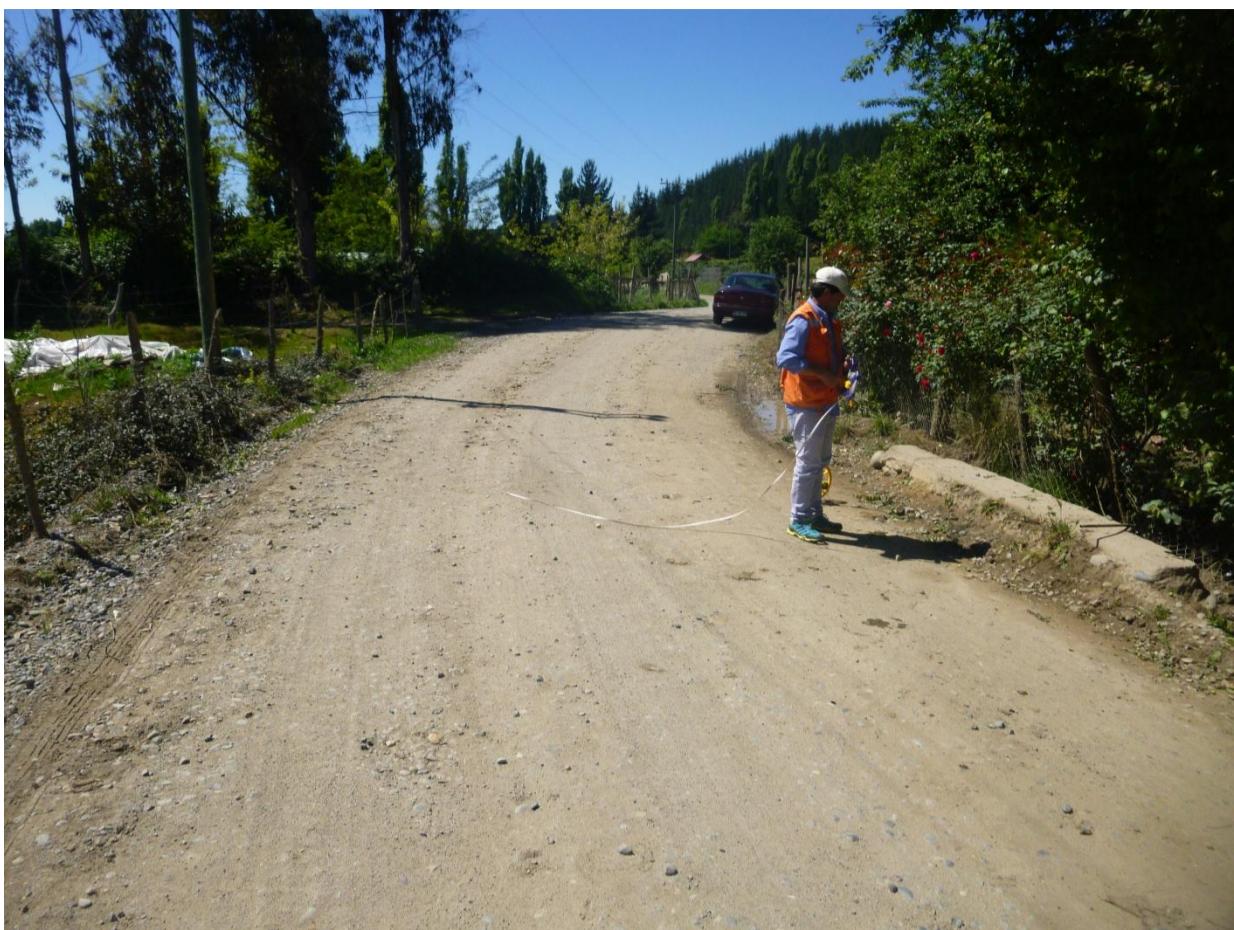
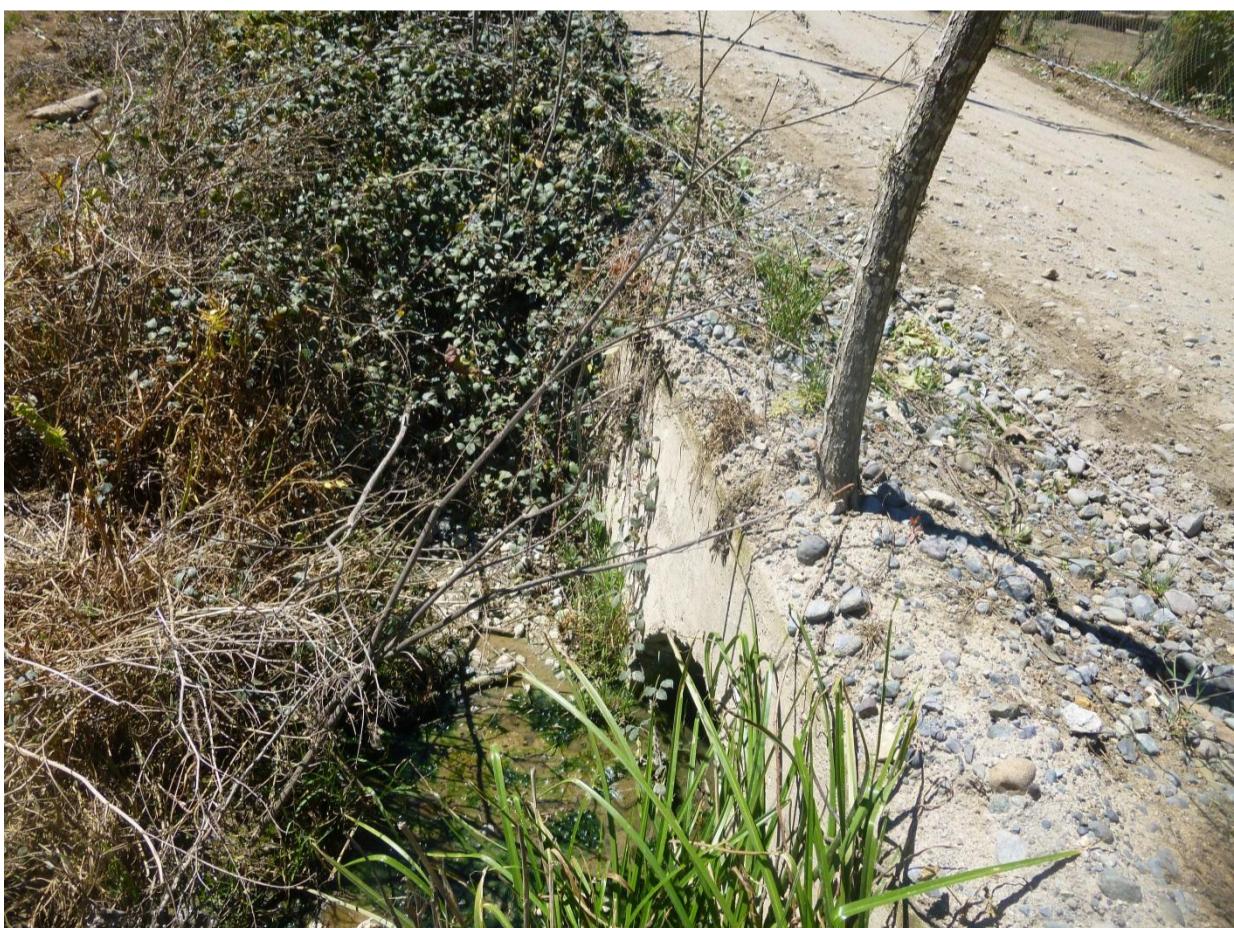
Km 0.530 vista adelante. Ancho de faja 7,00 m, carpeta de 5,00 m al hombro + 0.50 m de cuneta i/d. la rasante del camino con respecto al nivel del terreno aledaños. Está a una misma cota lados i/d. existe alcantarilla de A.C diámetro de 500 mm. Largo 7.00 mts. se encuentra totalmente tapada.

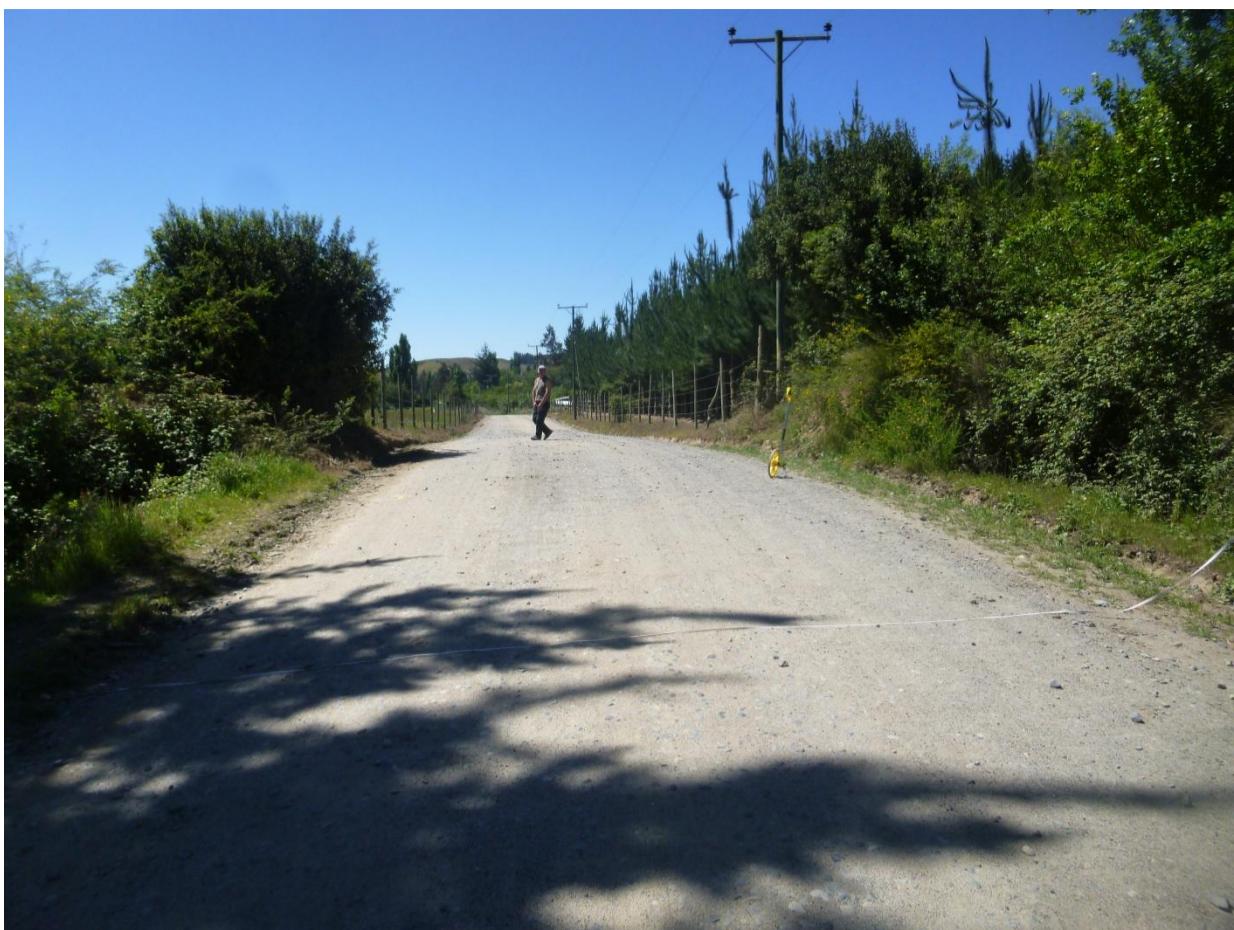
km 0.720 vista adelante y vistas laterales. Ancho de faja 7.00 m, carpeta de 4.50 m. al hombro + 0.50 m de cuneta i/d. la rasante del camino en este sector se encuentra a una misma cota i/d. En relación de los predios aledaños, tramo con buena presencia de material granular, alcantarilla de A.C diámetro de 500 mm. Largo de 7.00 mts.

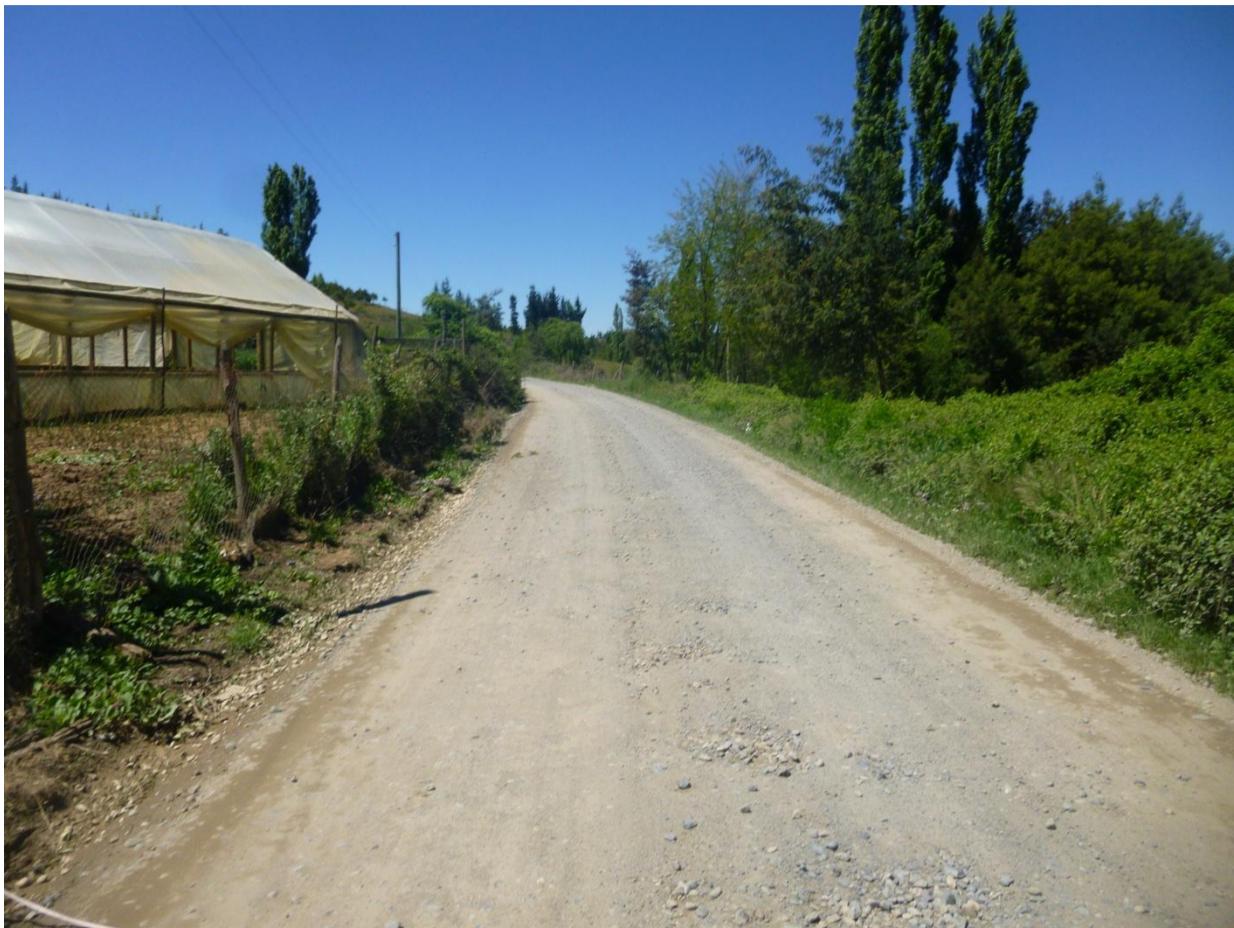
Km 2.00 vista adelante. Ancho de faja 8.00 m. carpeta de 4.50 m. al hombro de la carpeta, cuneta lado i/d + 0.75m. En este punto se encuentra la rasante del camino a un nivel inferior con respecto a los terrenos aledaños lado izq. y superior lado der. Zona poblada.

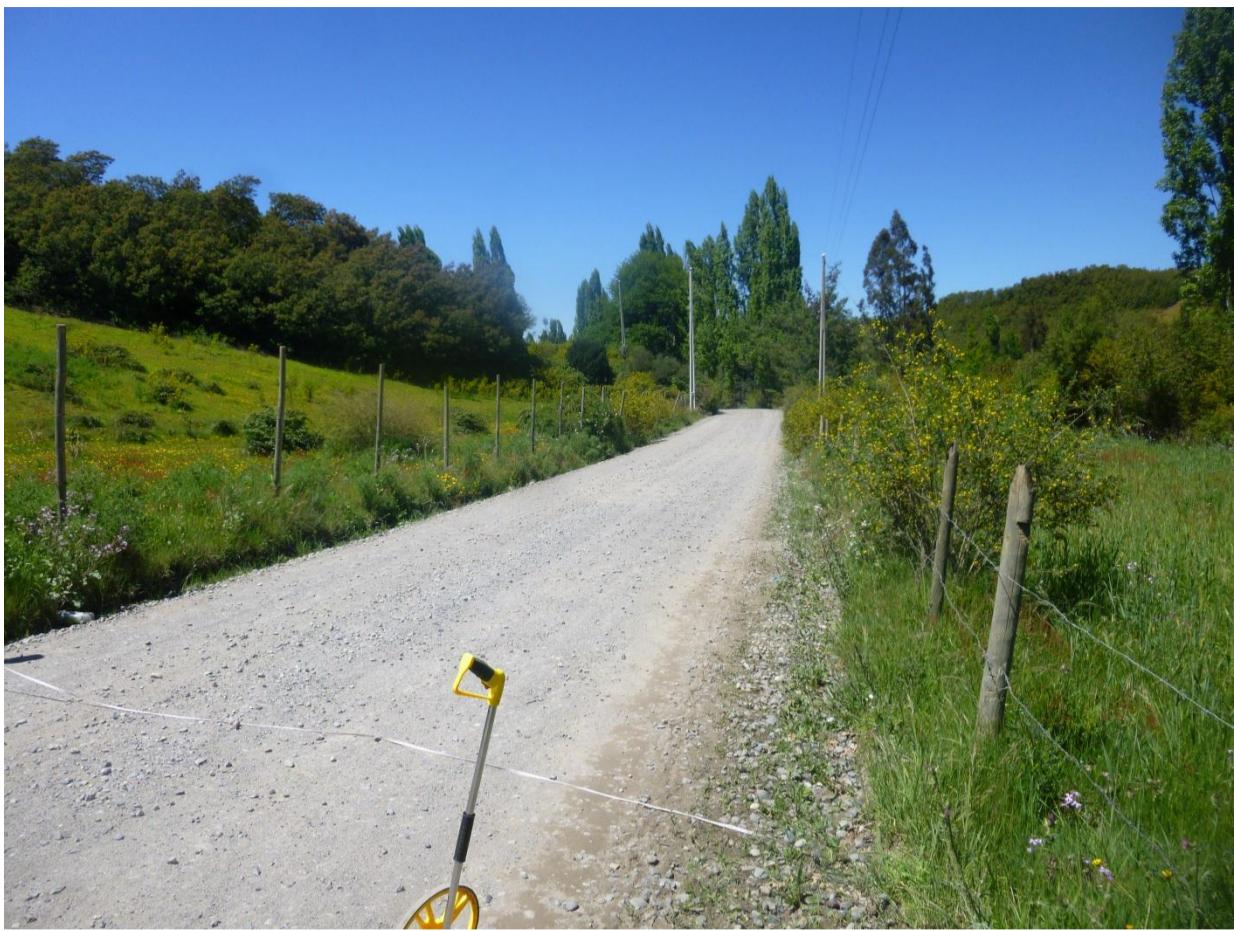
Km 2.40 vista adelante. Ancho de faja 7.00 m. carpeta de 4.50 m. al hombro de la carpeta, cuneta lado i/d + 0.75m. En este punto se encuentra la rasante a un mismo nivel con respecto a los terrenos aledaños lado i/d. Tramo recto

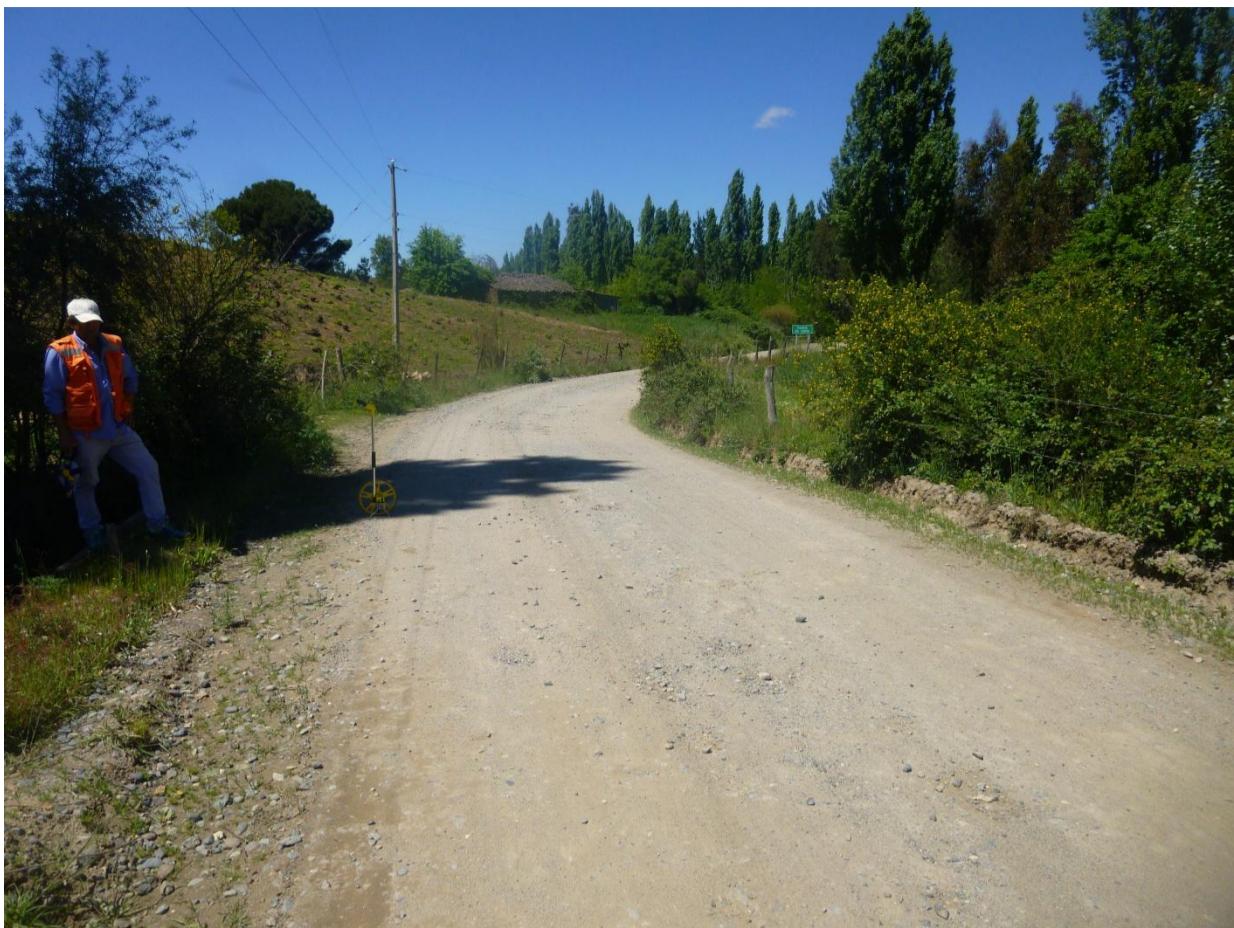
Km 3.00 vista adelante. Ancho de faja 7.00 m. carpeta de 4.50 m. al hombro de la carpeta, cuneta lado i/d + 0.80m. En este punto se encuentra la rasante a un mismo nivel con respecto a los terrenos aledaños lado i/d. Alcantarilla A.C de diámetro 800 mm. Largo de 7.00 mts. Tramo recto

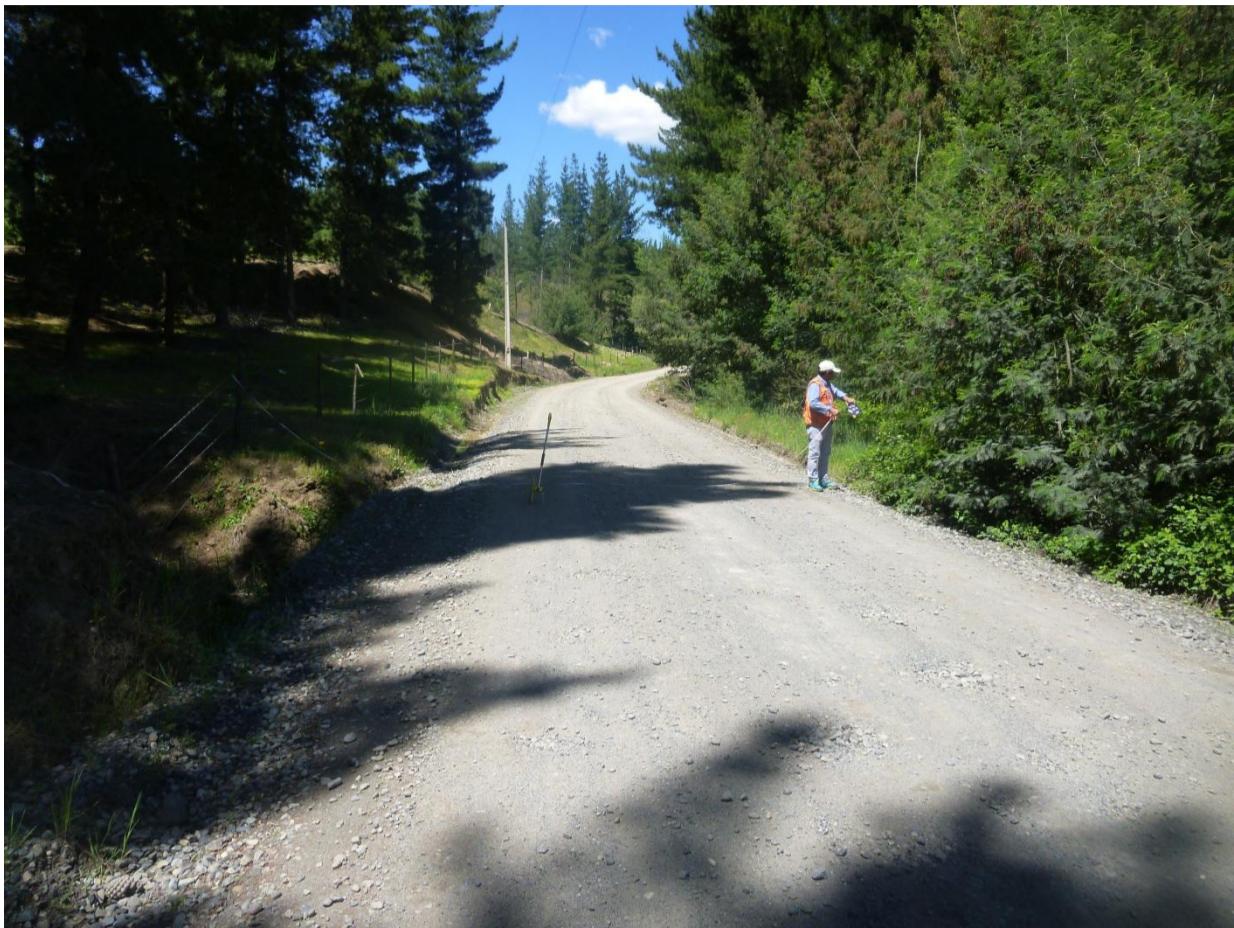
Km 4.06 vista adelante. Ancho de faja 12.00 m. carpeta de 4.50 m. al hombro de la carpeta, cuneta lado i/d + 0.60m. En este punto se encuentra la rasante a un nivel inferior con respecto a terrenos aledaños lado izq. superior lado der. Carpeta en buen estado. Alcantarilla HPDE diámetro 600 mm. Largo 7.00 mts. Zonas de curvas.

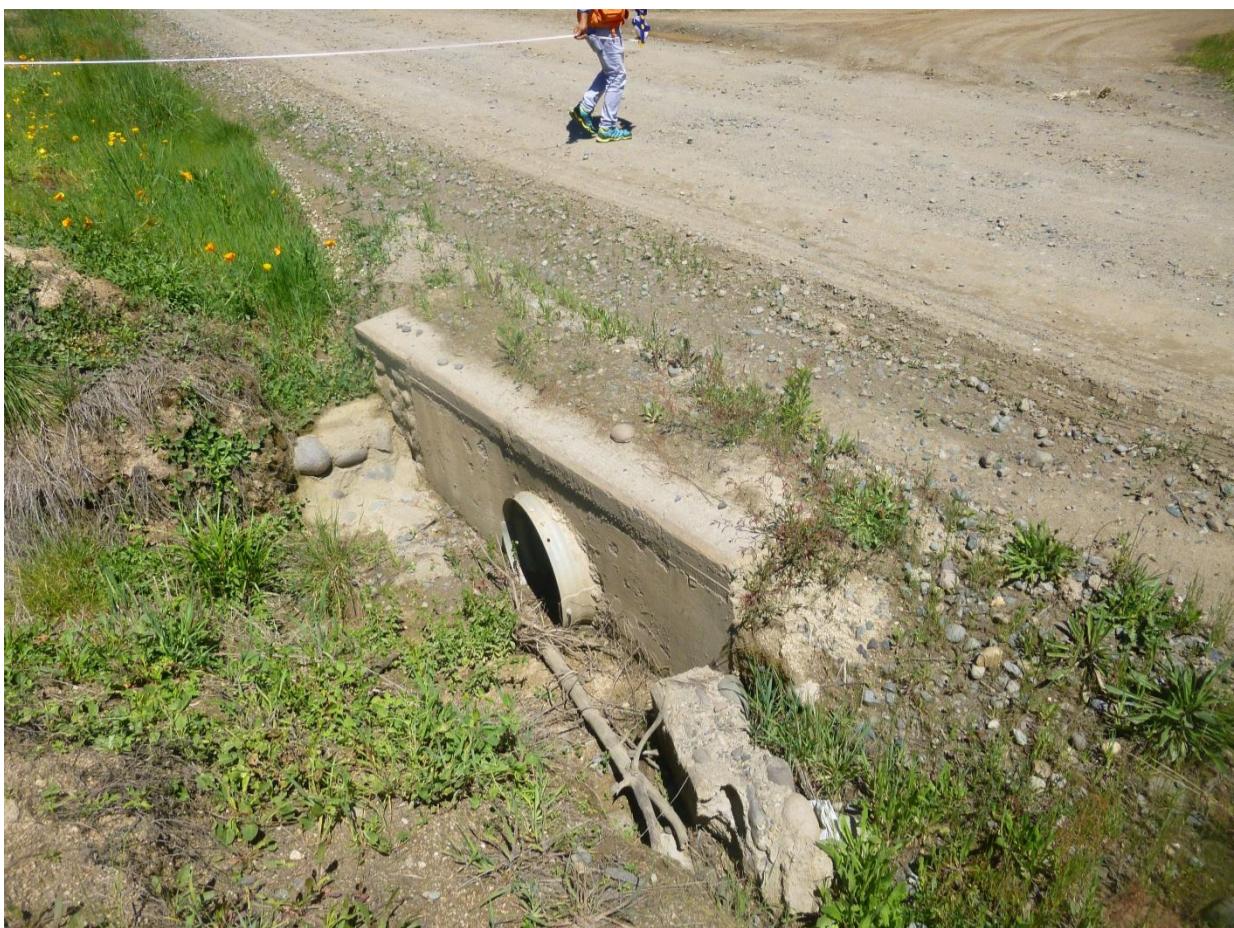
Km 4.16 vista adelante. Ancho de faja 11.00 m. carpeta de 4.50 m. al hombro de la carpeta, cuneta lado i/d + 0.70m. En este punto se encuentra la rasante a un nivel inferior con respecto a terrenos aledaños lado izq. superior lado der. Carpeta en buen estado. Alcantarilla A.C diámetro 800 mm. Largo 7.00 mts. Zonas de curvas.

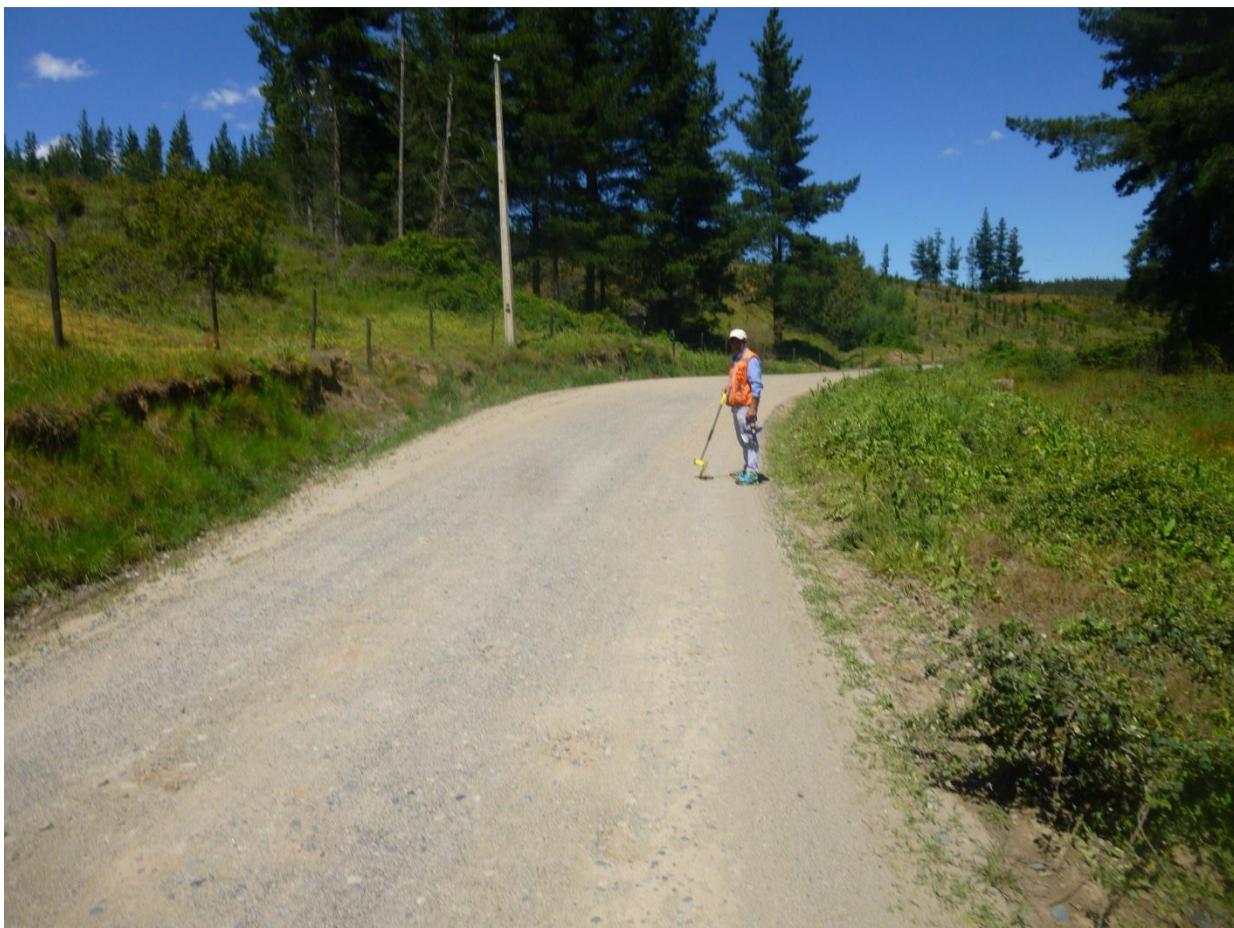
Km 4.067 vista adelante. Ancho de faja 10.00 m. carpeta de 4.50 m. al hombro de la carpeta, cuneta lado i/d + 0.70m. En este punto se encuentra la rasante a un nivel inferior con respecto a terrenos aledaños lado izq. superior lado der. Carpeta en buen estado. Alcantarilla A.C diámetro 600 mm. Largo 7.00 mts. Zonas de curvas. Y postes en faja del camino.

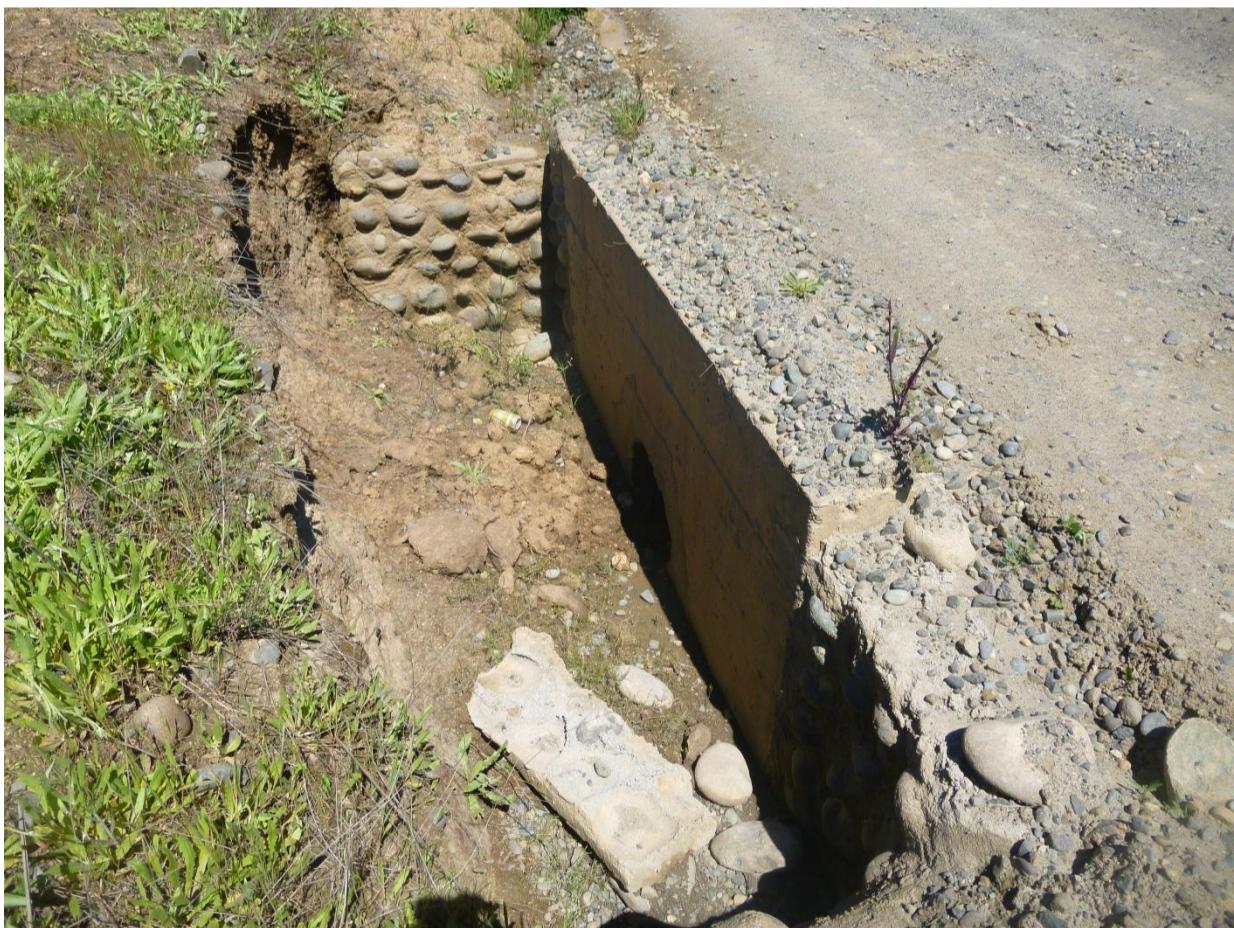
Km 4.60 vista adelante. Ancho de faja 11.00 m. carpeta de 4.00 m. al hombro de la carpeta, cuneta lado i/d + 0.70m. En este punto se encuentra la rasante a un nivel inferior con respecto a terrenos aledaños lado izq. superior lado der. Carpeta en buen estado. Alcantarilla A.C diámetro 800 mm. Largo 7.00 mts. Zonas de curvas. Y postes en faja del camino.

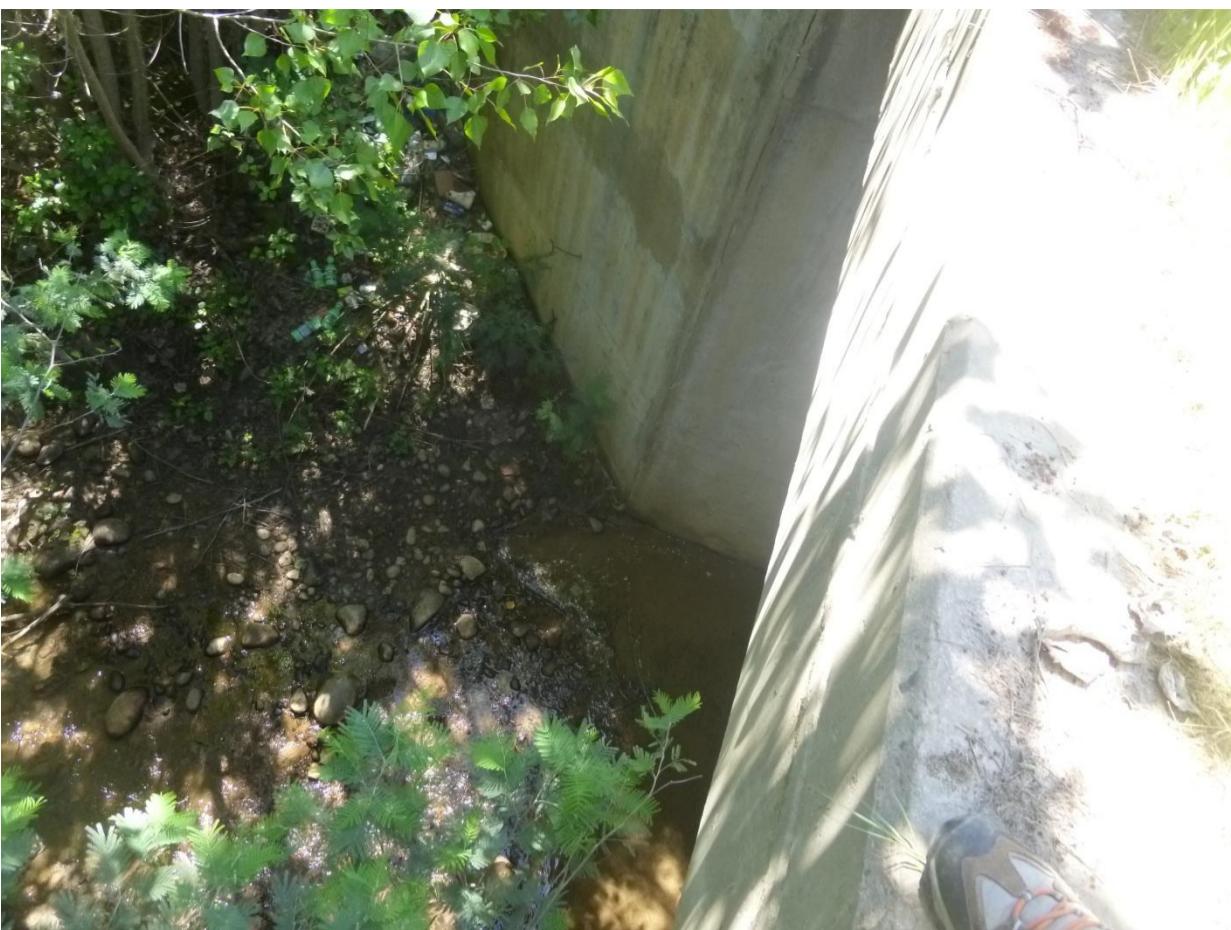
Km 2.20vista adelante. Ancho de faja 13.00 m. carpeta de 5.00 m. al hombro de la carpeta, cuneta lado izq + 0.6 m. y lado der + 0.9 m. Carpeta con buena presencia de material granular en buen estado la rasante del camino con respecto al nivel de los terreno aledaños está a una cota inferior lado izq. y superior lado der.
