INFORME PRELIMINAR Y DIAGNÓSTICO

***Camino ruta N-454 hasta 2.10 KM
Ruta N-454, sector El Aromo km 0.00 al km 1.10.
Comuna de Trehuaco,
Provincia de Ñuble, Región del Biobío.***

Noviembre 2016

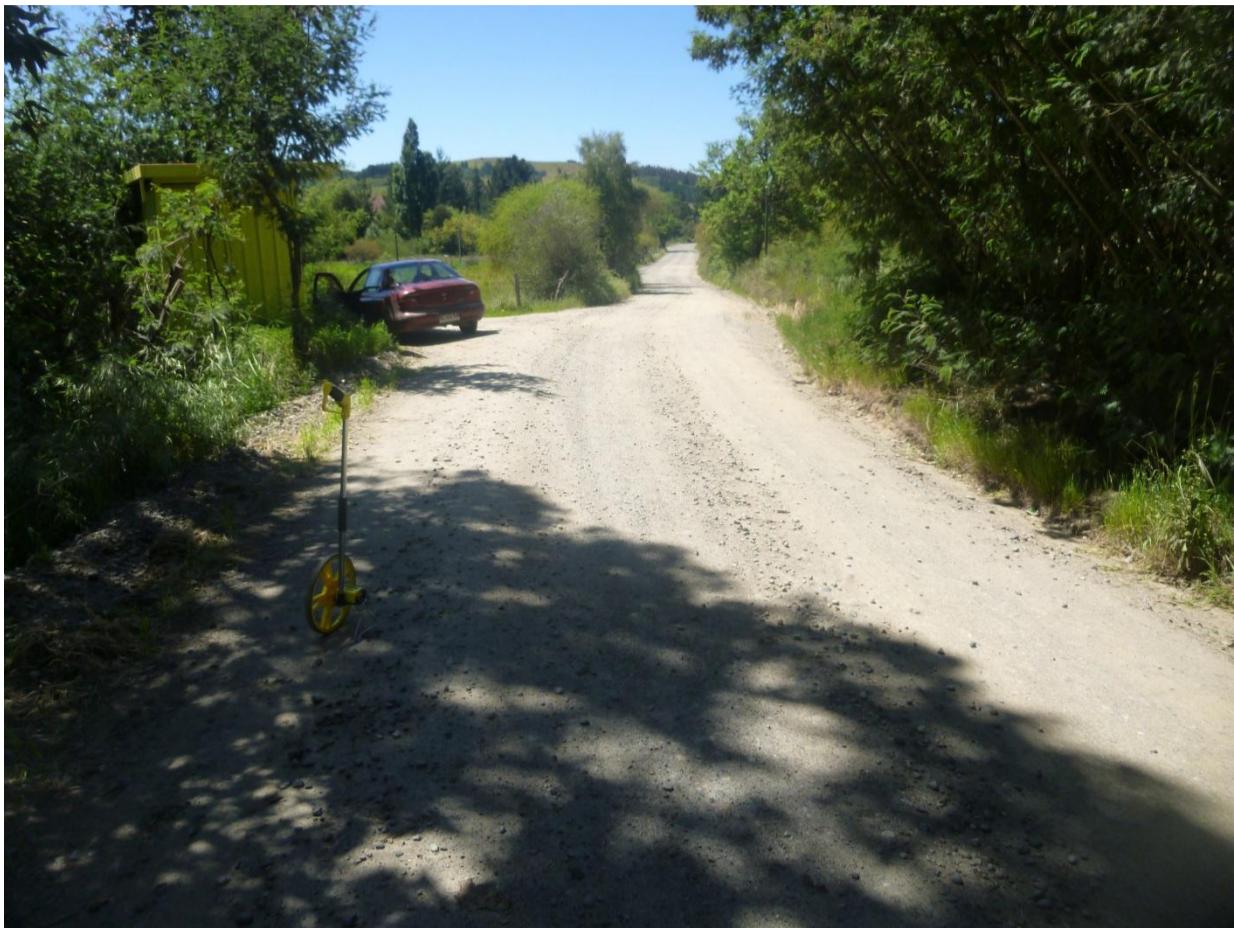
Km 1.500 vista adelante. Ancho de faja 11.00 m. carpeta de 4.00 m. al hombro de la carpeta, cuneta lado izq + 0.6 m. y lado der + 0.8 m. la rasante del camino con respecto al nivel de los terreno aledaños está a una misma cota lado d/i. existe alcantarilla A.C de 500 mm. Largo de 6.00 mts.

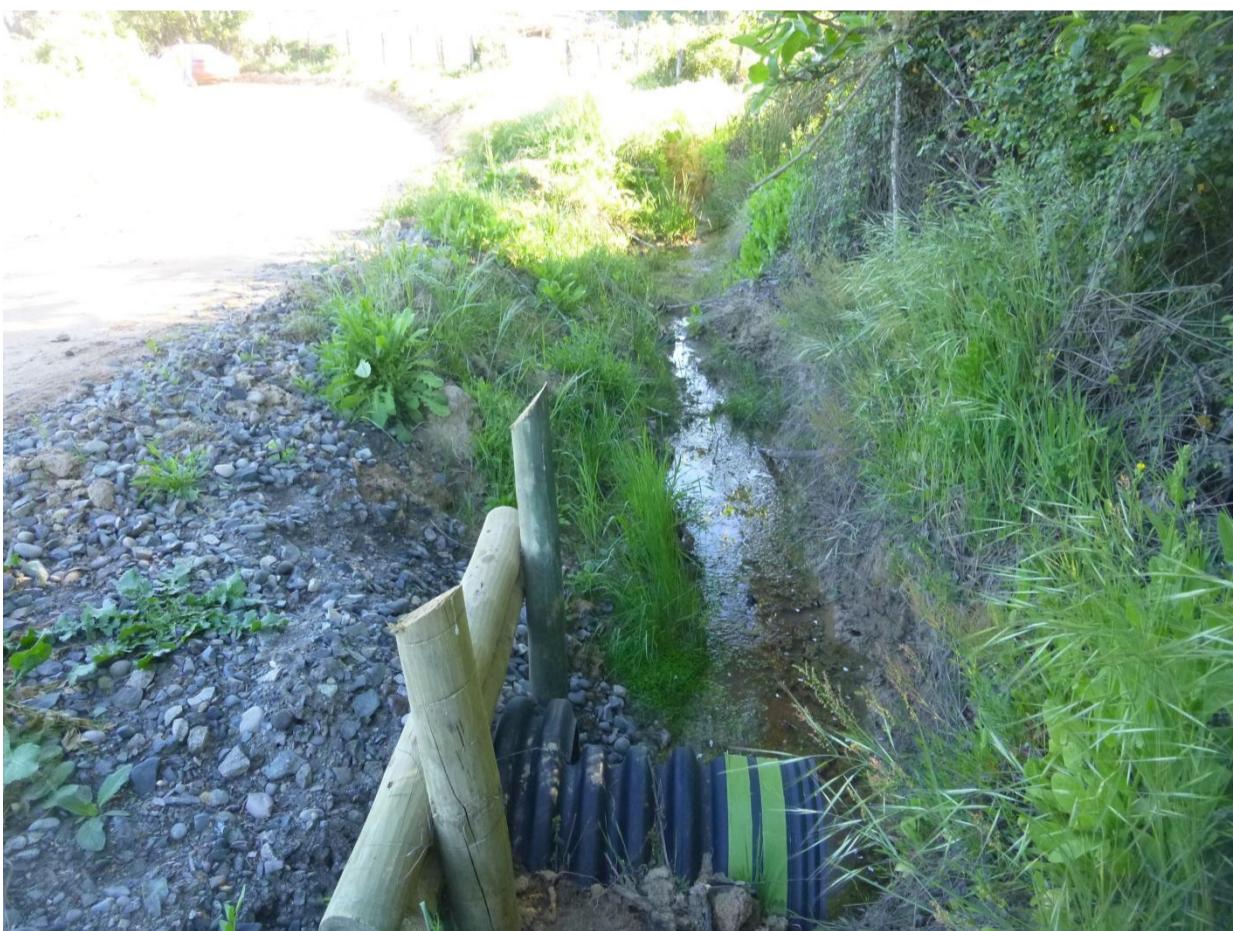
Km 1.638 vista adelante. Ancho de faja 10.00 m. carpeta de 4.00 m. al hombro de la carpeta, cuneta lado izq + 0.6 m. y lado der + 0.4 m. Carpeta con buena presencia de material granular en buen estado la rasante del camino con respecto al nivel de los terreno aledaños está a una misma cota lados i/d. existe alcantarilla HPDE de diámetro de 600 mm. Largo 6.00 mts. Zonas de curvas.
