INFORME PRELIMINAR Y DIAGNÓSTICO

***Camino ruta N-454 hasta 2.10 KM
Ruta N-454, sector El Aromo km 0.00 al km 1.10.
Comuna de Trehuaco,
Provincia de Ñuble, Región del Biobío.***

Noviembre 2016

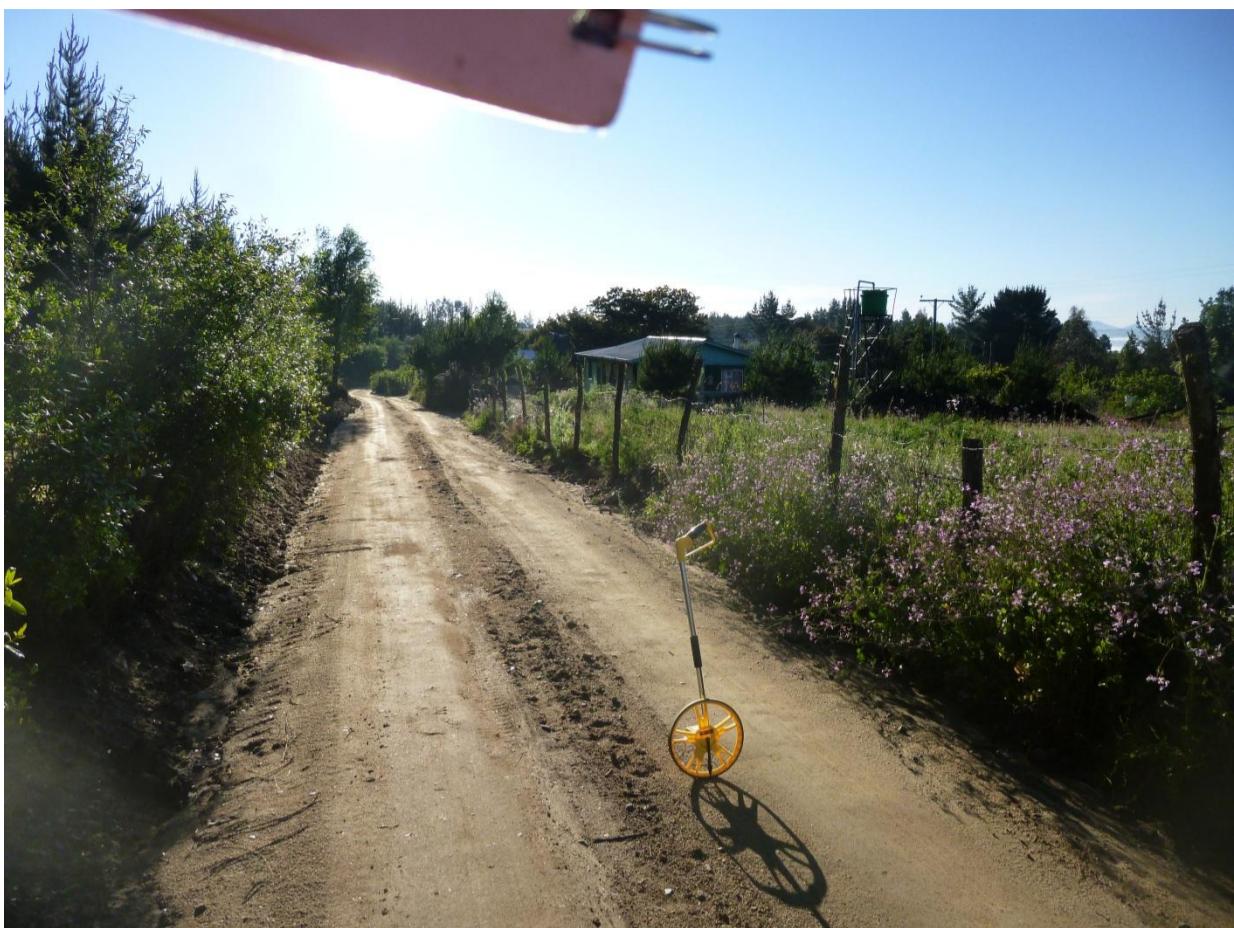
Km 0.00 vista adelante. Ancho de faja de 6.50 m; carpeta de 3.00 m +0.60 m de cuneta i/d. punto alto. Carpeta sin presencia de material granular en buen estado. La rasante del camino se encuentra a una cota inferior lados i/D, agua lluvia escurre asía punto bajo más adelante.

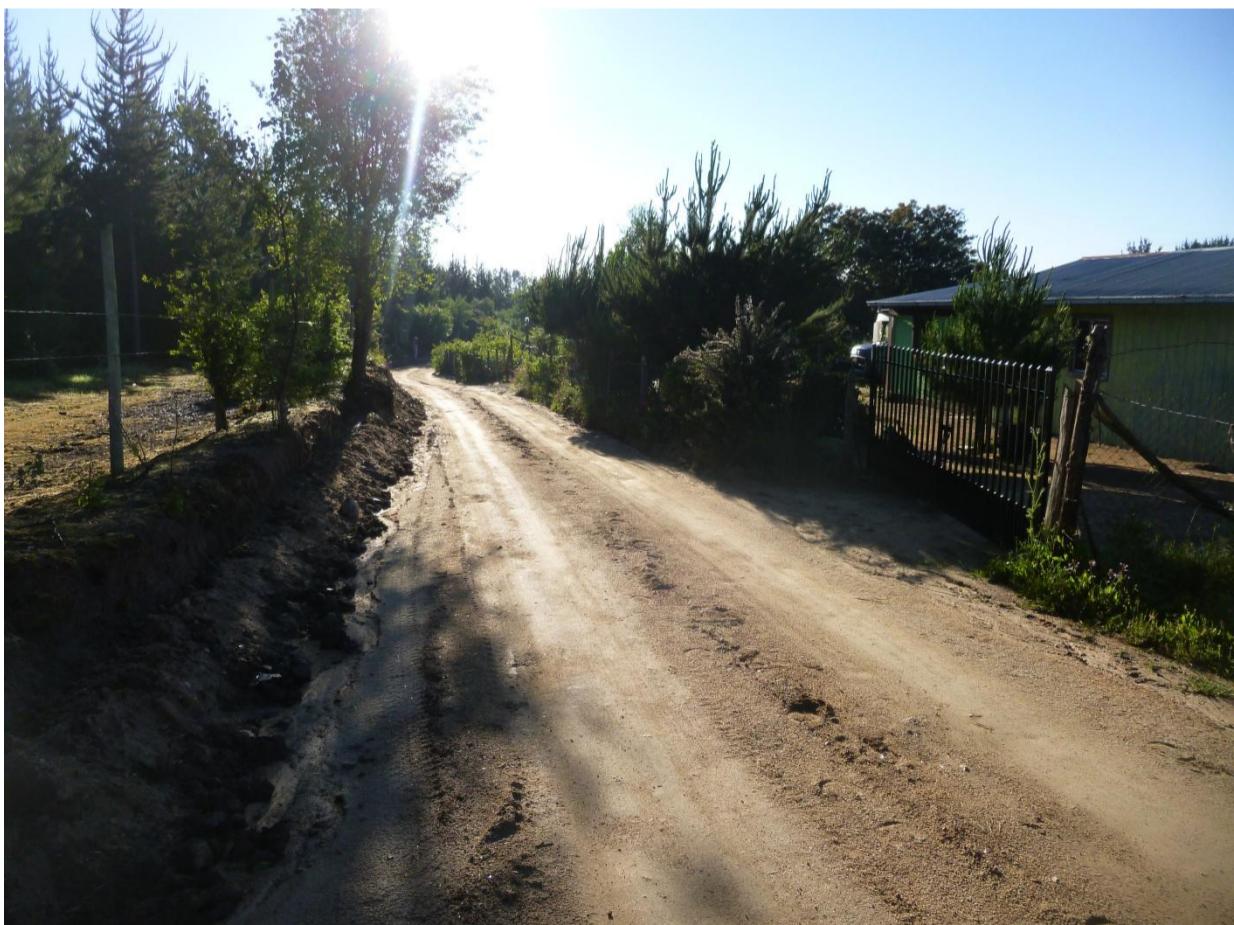
Km 0.100 vista adelante. Ancho de faja de 6.50 m; carpeta de 3.00 m +0.90 m de cuneta i/d. punto alto. Carpeta sin presencia de material granular en buen estado. La rasante del camino se encuentra a una cota inferior lados izq. y misma cota lado der, agua lluvia escurre asía punto bajo más adelante.

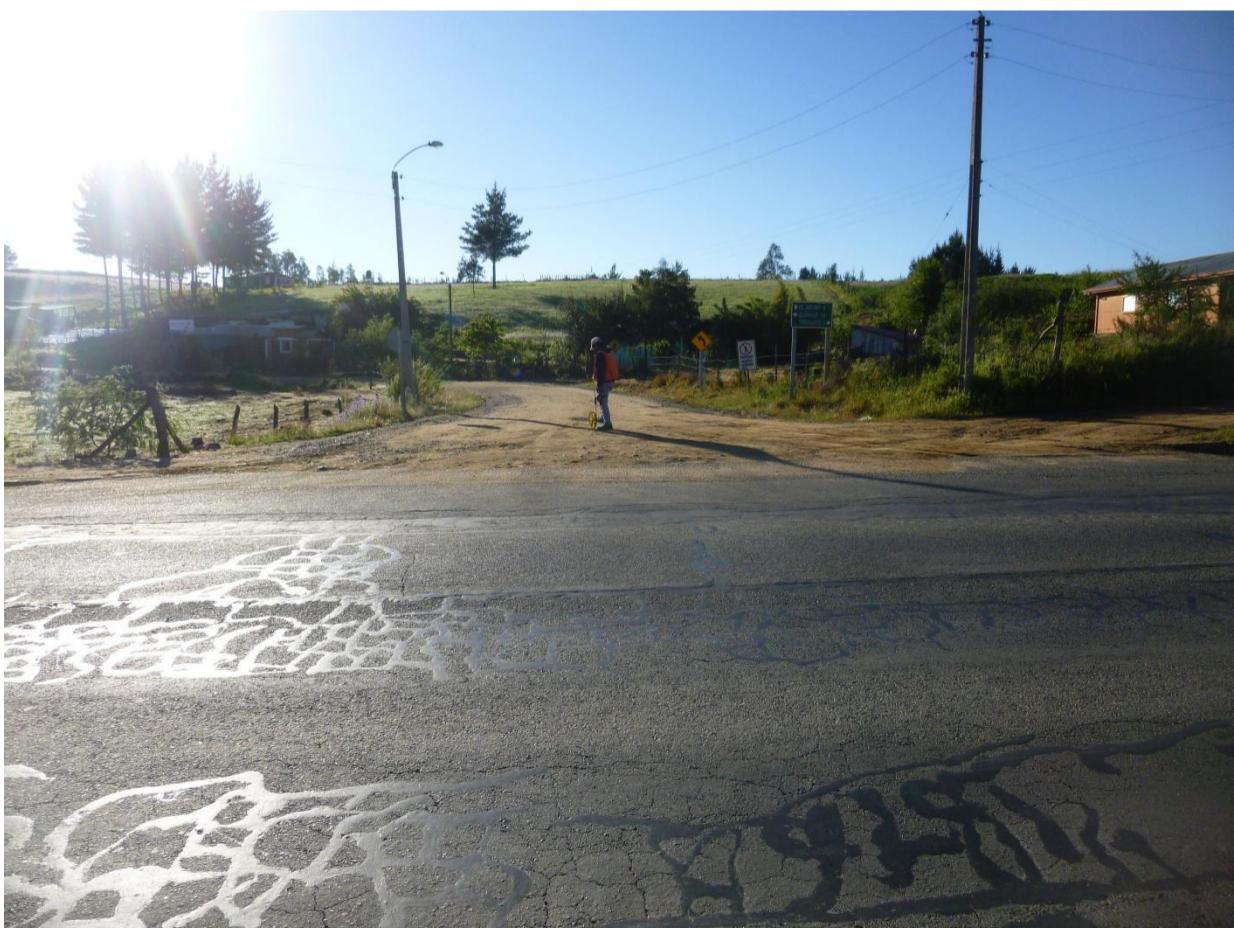
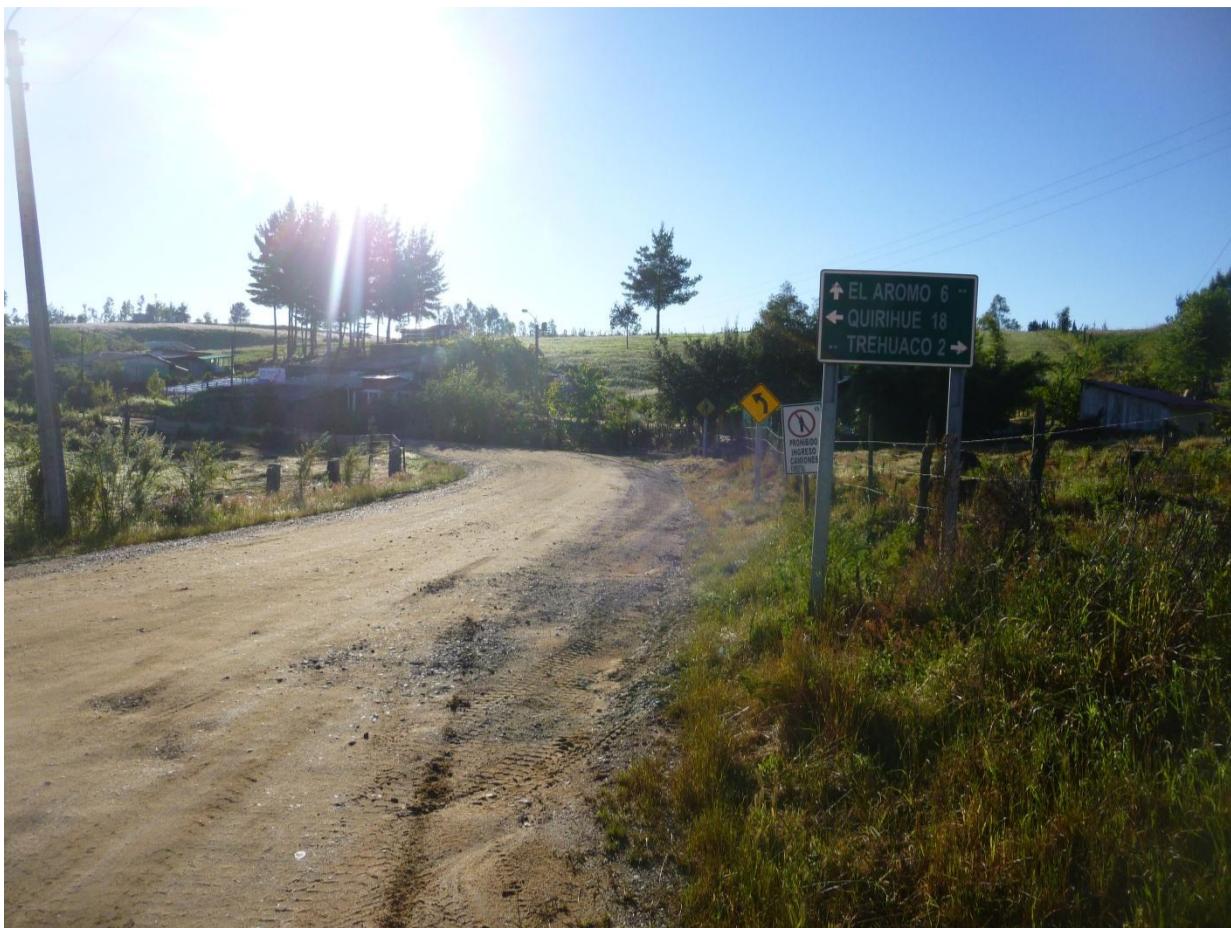
Km 0.300 vista adelante. Ancho de faja 16,00 m; ancho carpeta de 5.00 m. al hombro + 1.00 m de cuneta lado izq. Y + 1.50 de cuneta lado der. La rasante del camino se encuentra a una cota superior lado izq. misma lado der. Intersección con la Ruta N-126 lado oriente.

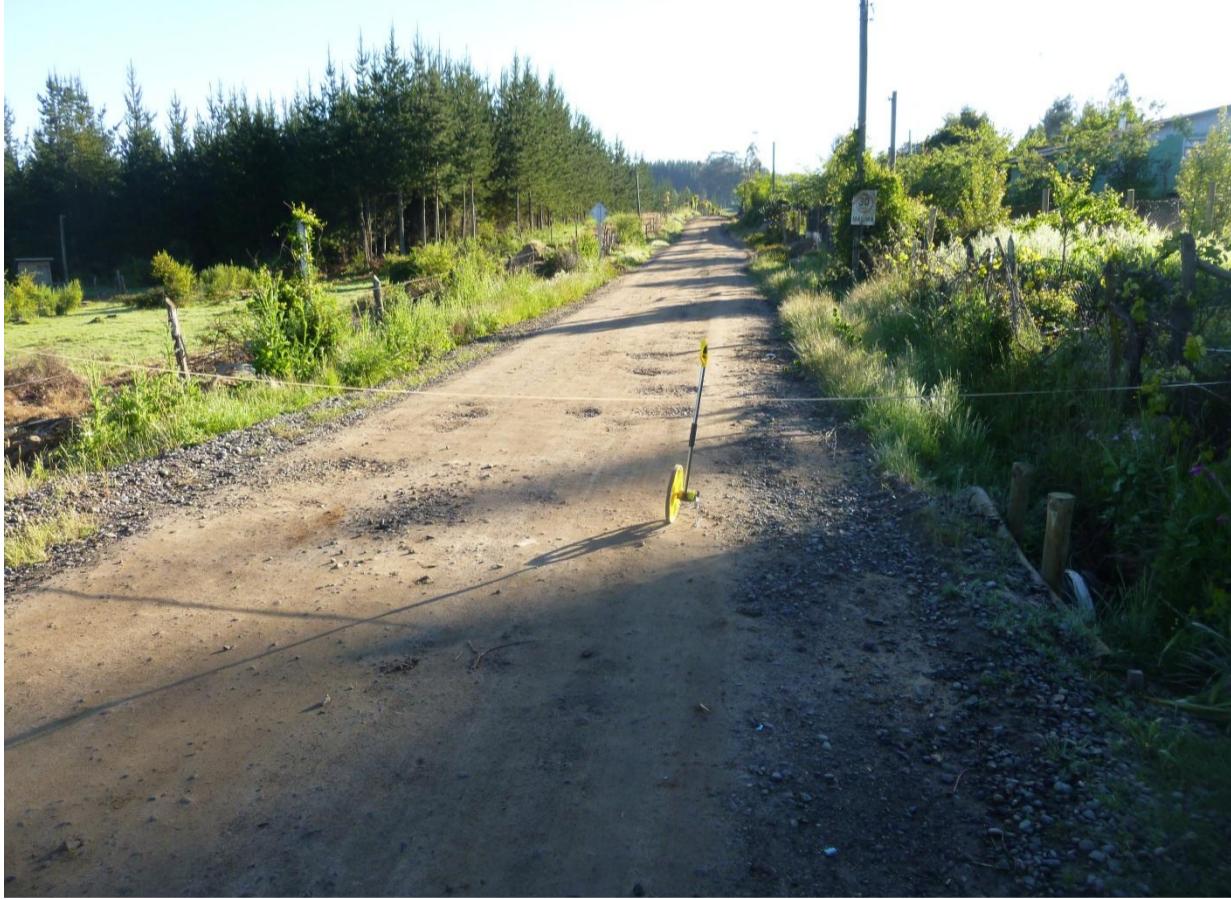
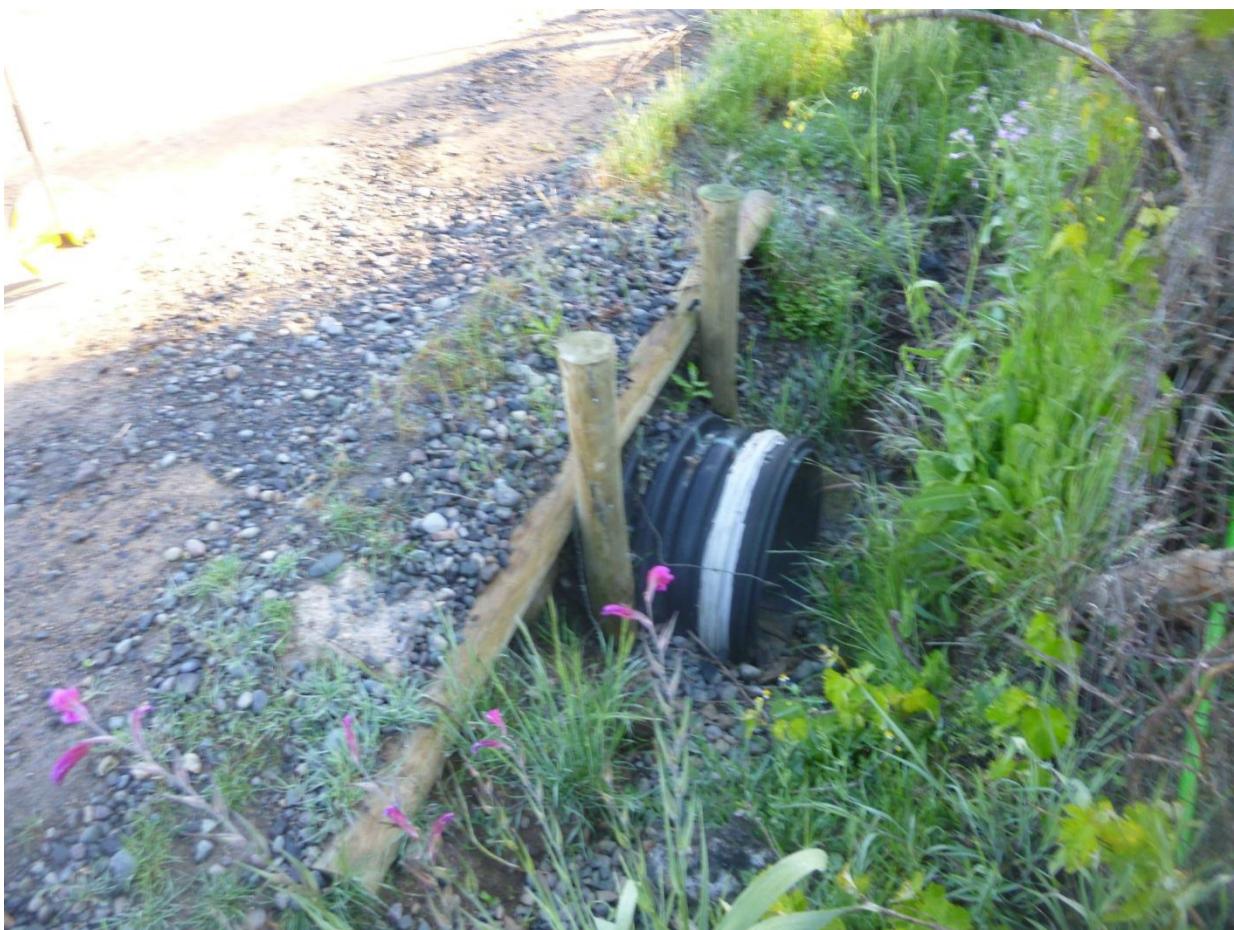
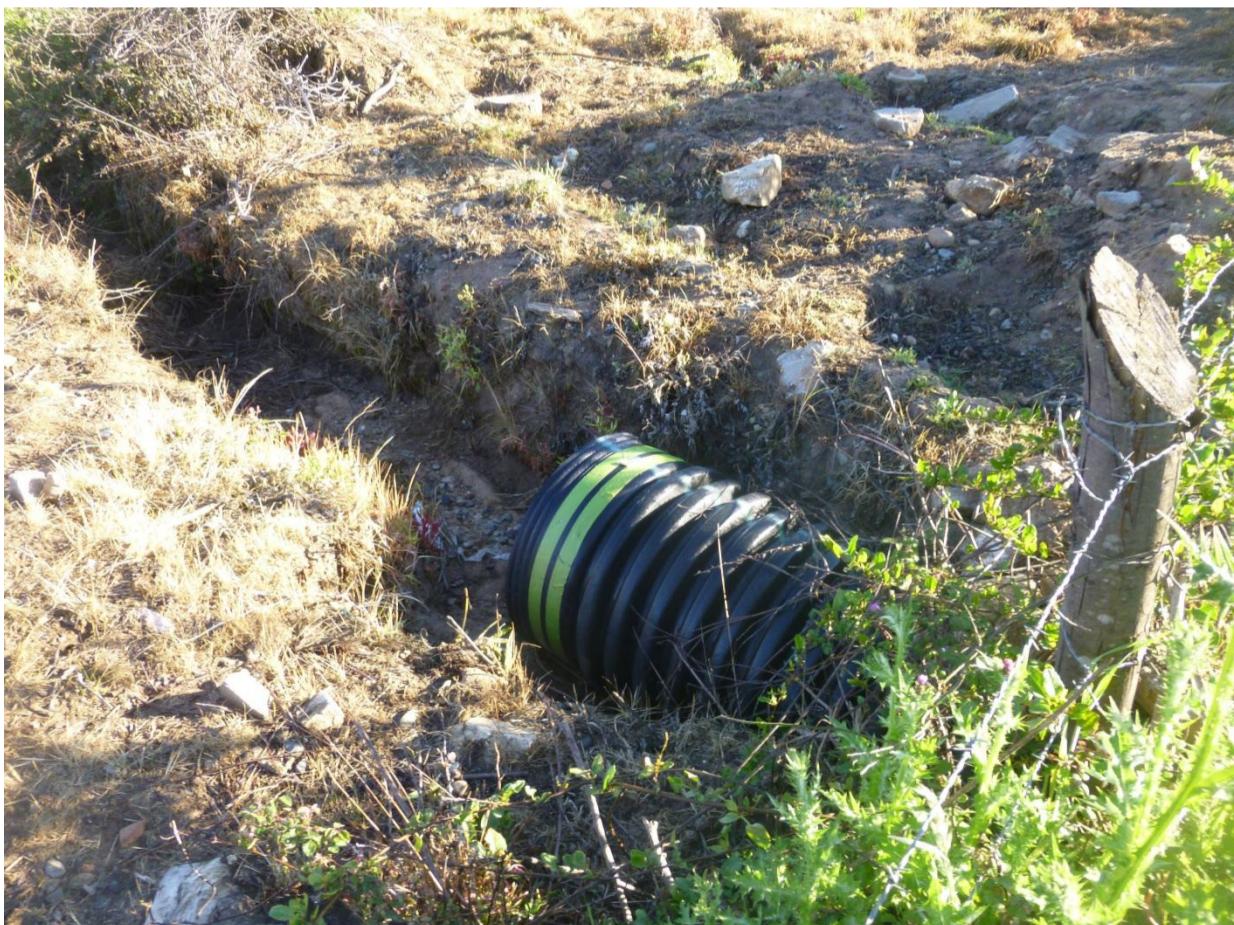
km 0.385 vista adelante y vistas laterales. Ancho de faja 9.00 m, carpeta de 4.00 m. al hombro + 0.50 m de cuneta i/d. la rasante del camino en este sector se encuentra en una cota inferior lado der. Y superior lado izq. en relación de los predios aledaños, tramo recto con presencia de material granular, existe alcantarilla HPDE diámetro 700 mm. Largo de 9.50 mts. Postes eléctricos ambos lados del camino dentro de la faja.

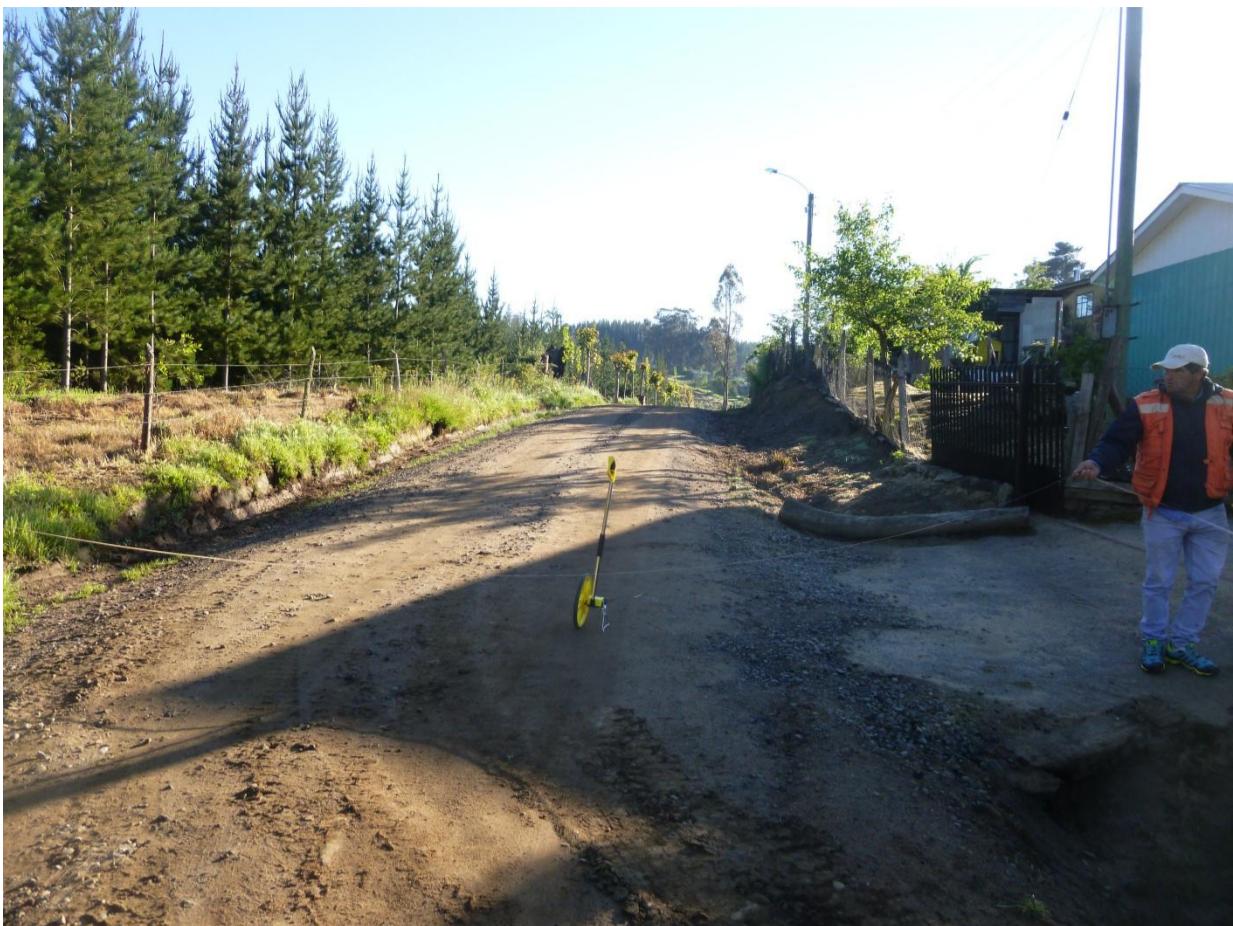
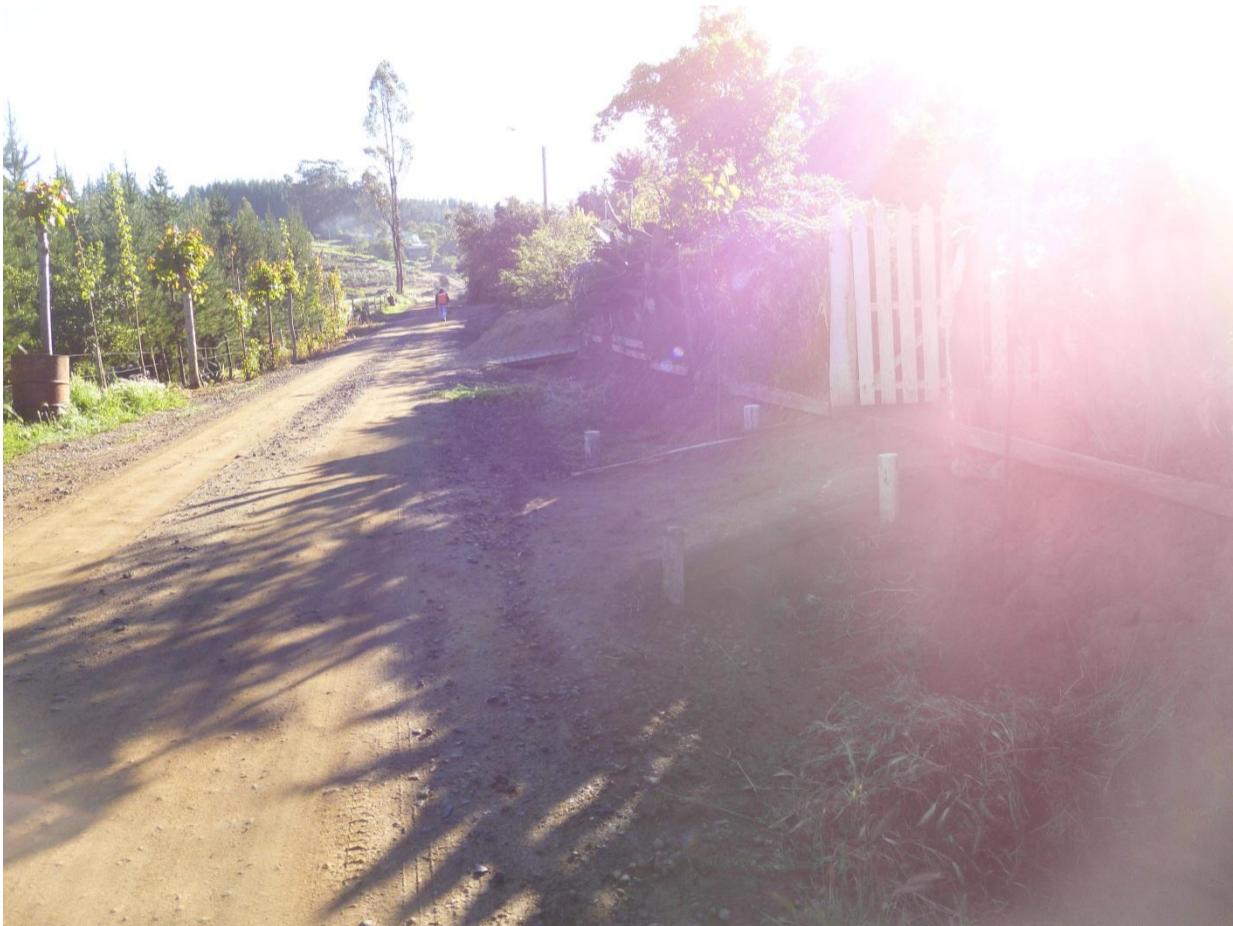
Km 0.500 vista adelante. Ancho de faja 9.00 m. carpeta de 3,50 m. al hombro de la carpeta, cuneta la izq. + 1.00 m. y lado der + 0.50 m. la rasante del camino en este sector se encuentra en una cota inferior en relación de los predios aledaños de ambos lados. Postes eléctricos dentro de la faja del camino. Agua escurre a punto ajo del km. anterior. También se aprecia acceso a casas que ocupan parte de la faja del camino.

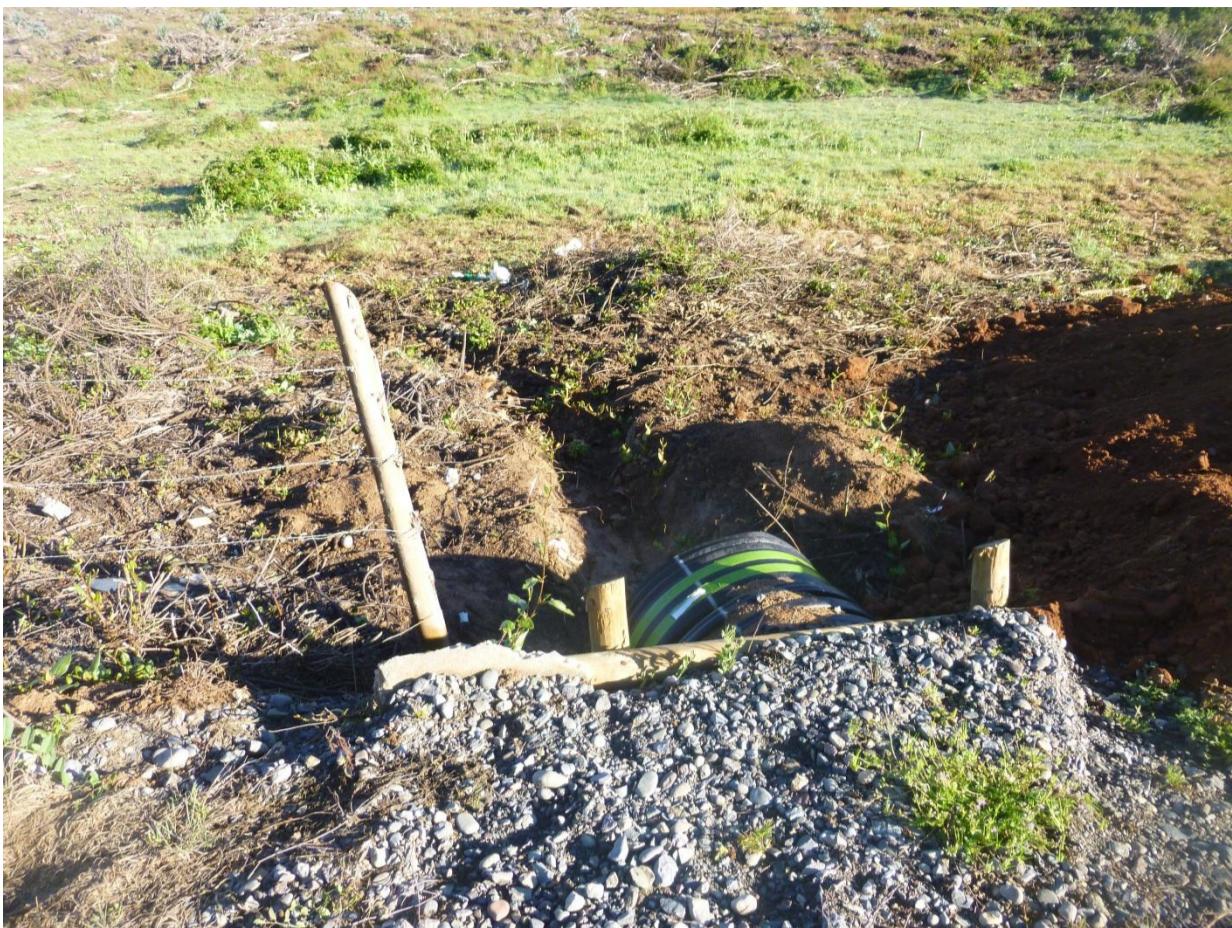
Km 0.752 vista adelante. Ancho de faja 9.50 m. carpeta de 3.50 m. al hombro de la carpeta, cuneta lado izq + 0.8 m. y lado der + 0.6 m. la rasante del camino con respecto al nivel de los terreno aledaños está a una misma cota que terrenos aledaños. Se aprecia una alcantarilla de HPDE de diámetro de 800 mm. Largo 9.50 mts. Postes eléctricos en faja.

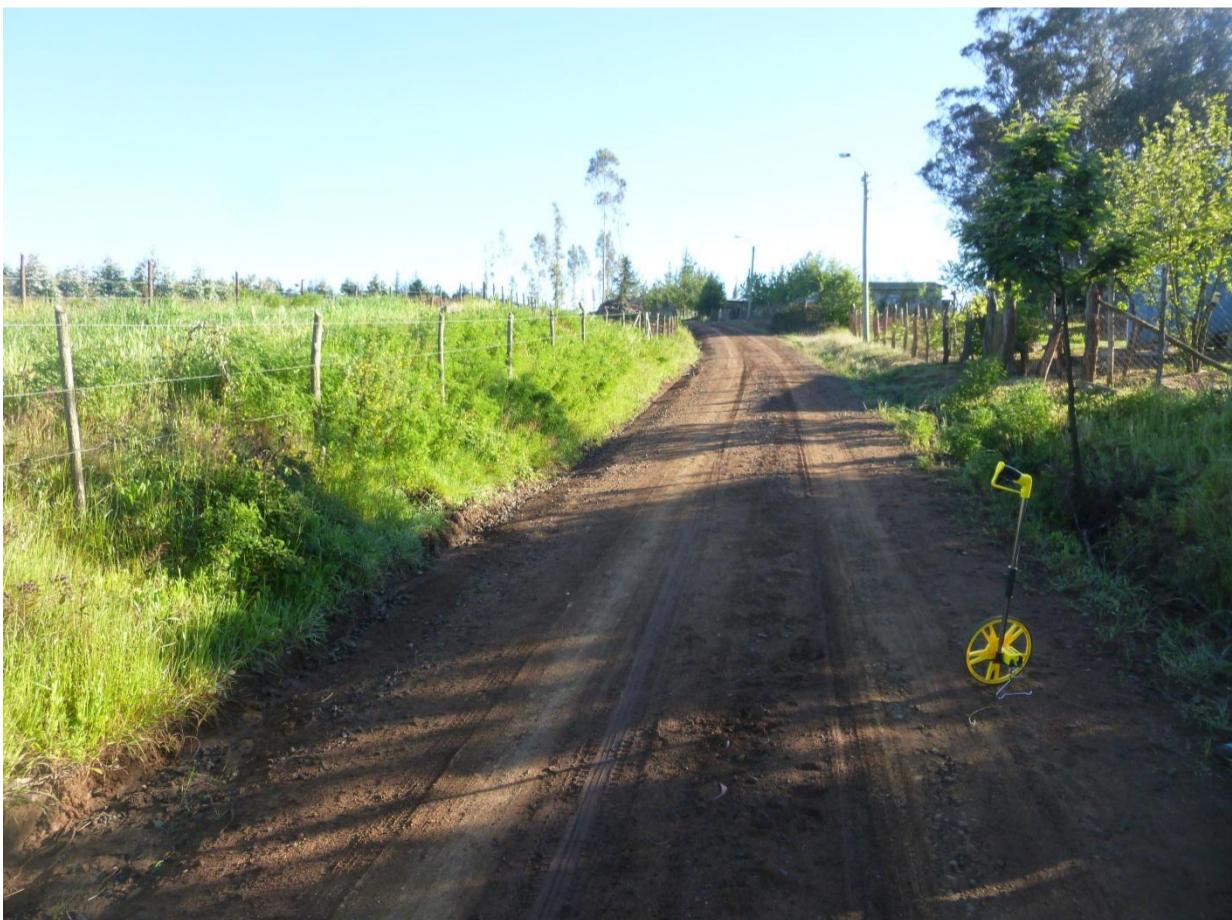
Km 0.900 vista adelante. Ancho de faja 8.00 m. carpeta de 3,50 m. al hombro de la carpeta, cuneta lado izq + 0.8 m. y lado der + 07 m. la rasante del camino con respecto al nivel de los terreno aledaños está a una cota inferior. El agua lluvia escurre por las cunetas hacia el punto bajo que se encuentra en km anterior. Postes eléctrico en faja del camino.

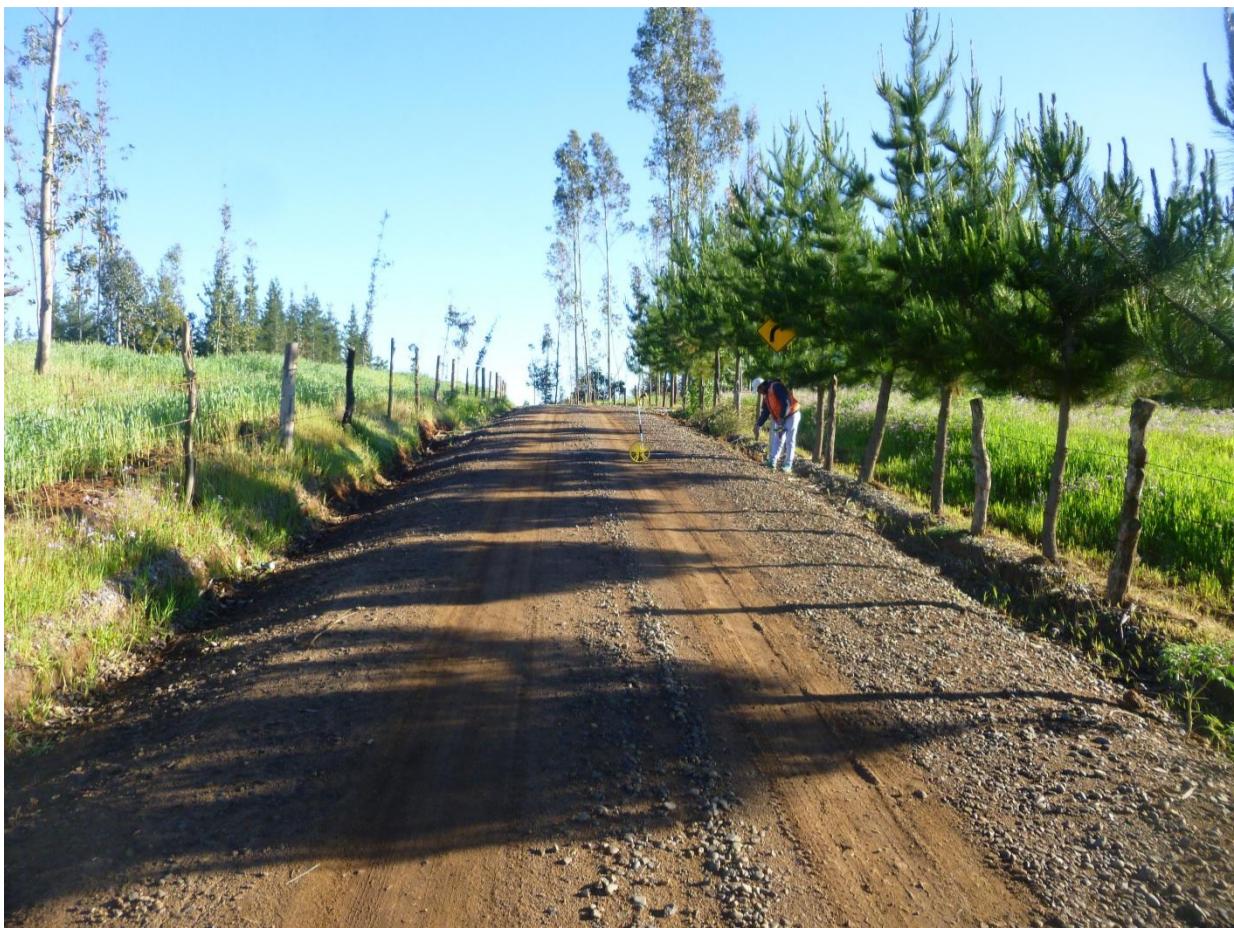
Km 1.100 vista adelante. Ancho de faja 7.00 m. carpeta de 4.00 m. al hombro de la carpeta, cuneta lado i/d + 1.00m. la rasante del camino se encuentra a una cota inferior ambos lados. Agua lluvia escurre a punto bajo del km. anterior

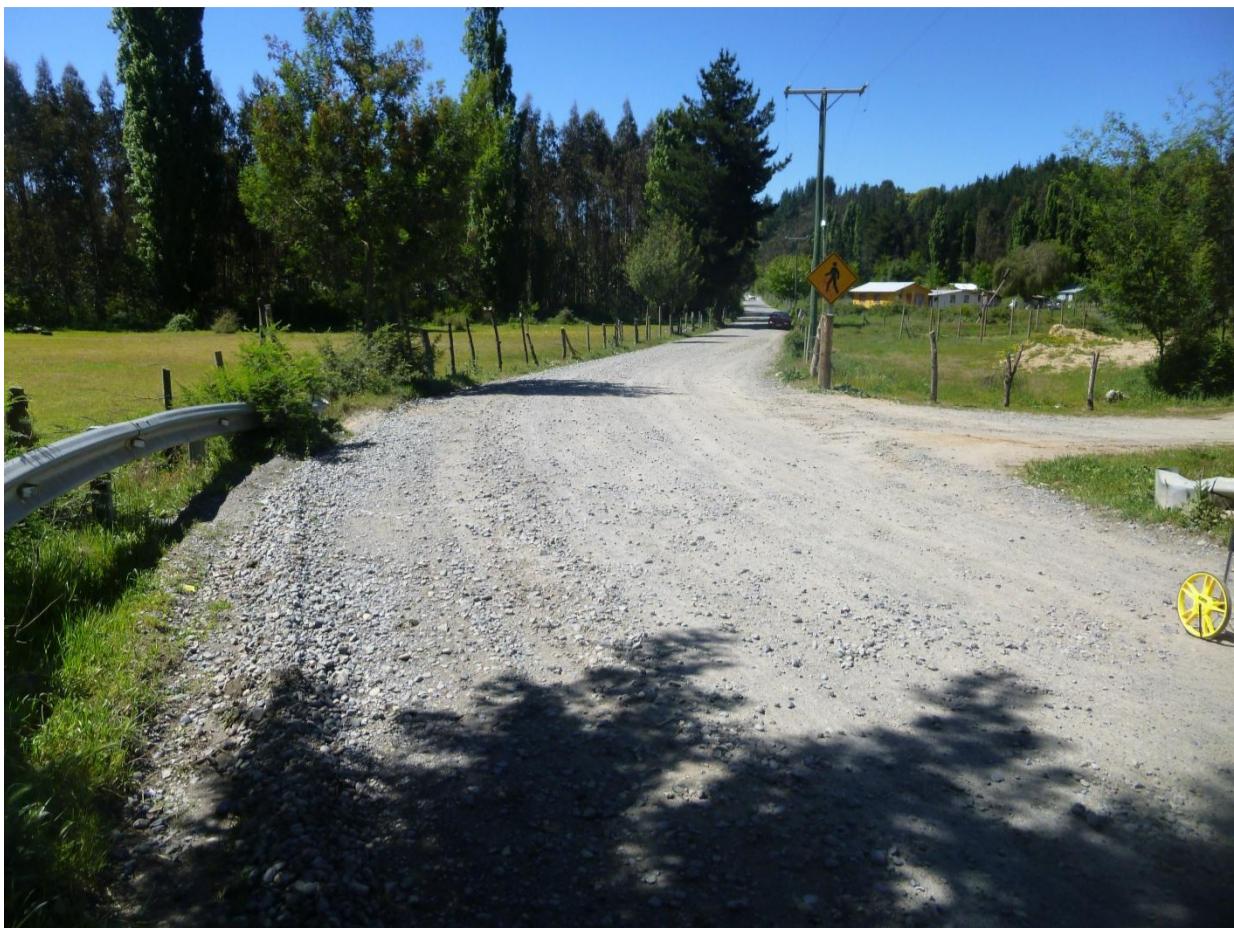
Km 0.00 vista adelante. Ancho de faja de 9.00 m; carpeta de 4.50 m +0.60 m de cuneta i/d. Carpeta con buena presencia de material granular en buen estado. La rasante del camino se encuentra a una misma cota lados i/D. en este punto termina el límite urbano.

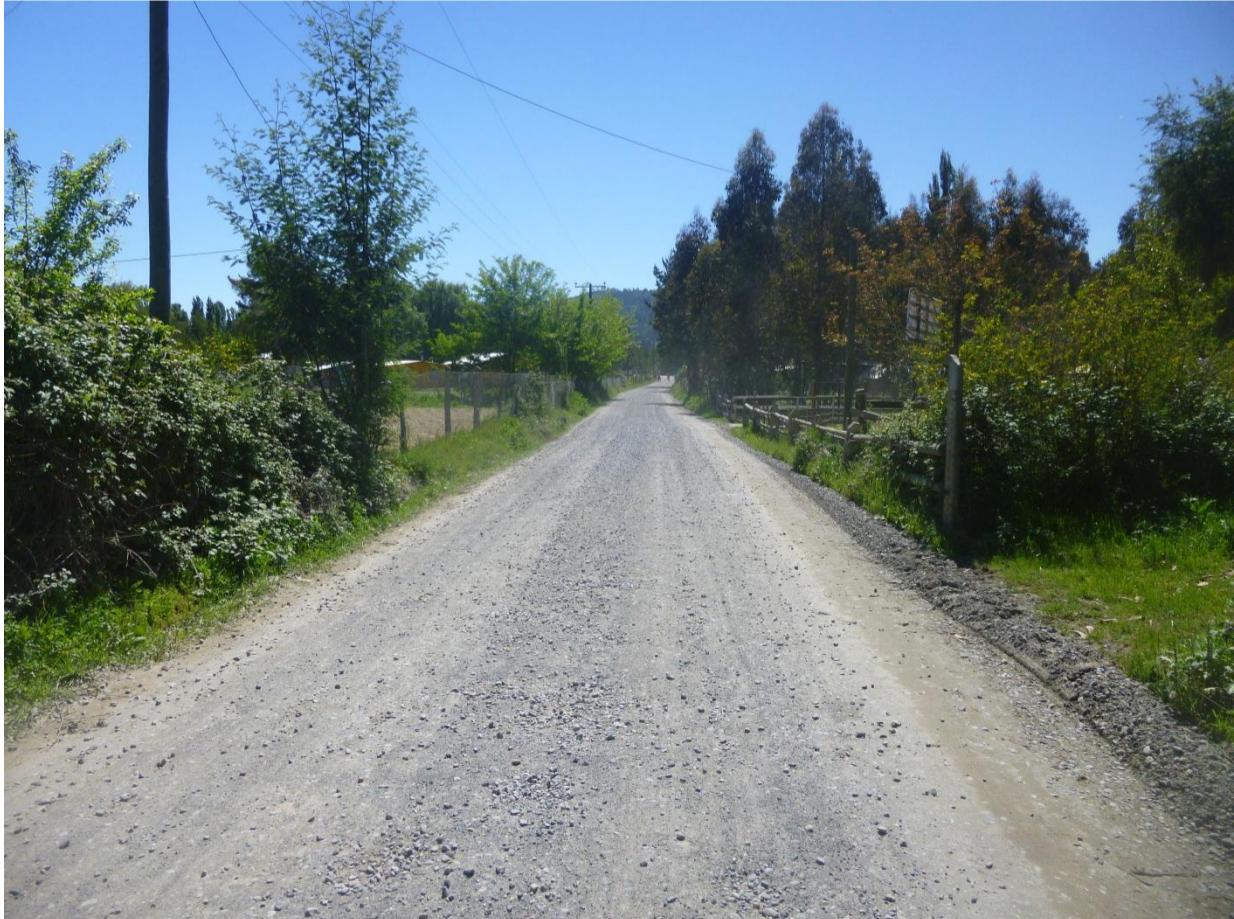
Km 0.200 vista adelante. Ancho de faja de 7.00 m; carpeta de 4.00 m +0.50 m de cuneta i/d. punto alto. Carpeta con buena presencia de material granular en buen estado. Zona con alta densidad de población. Tramo recto

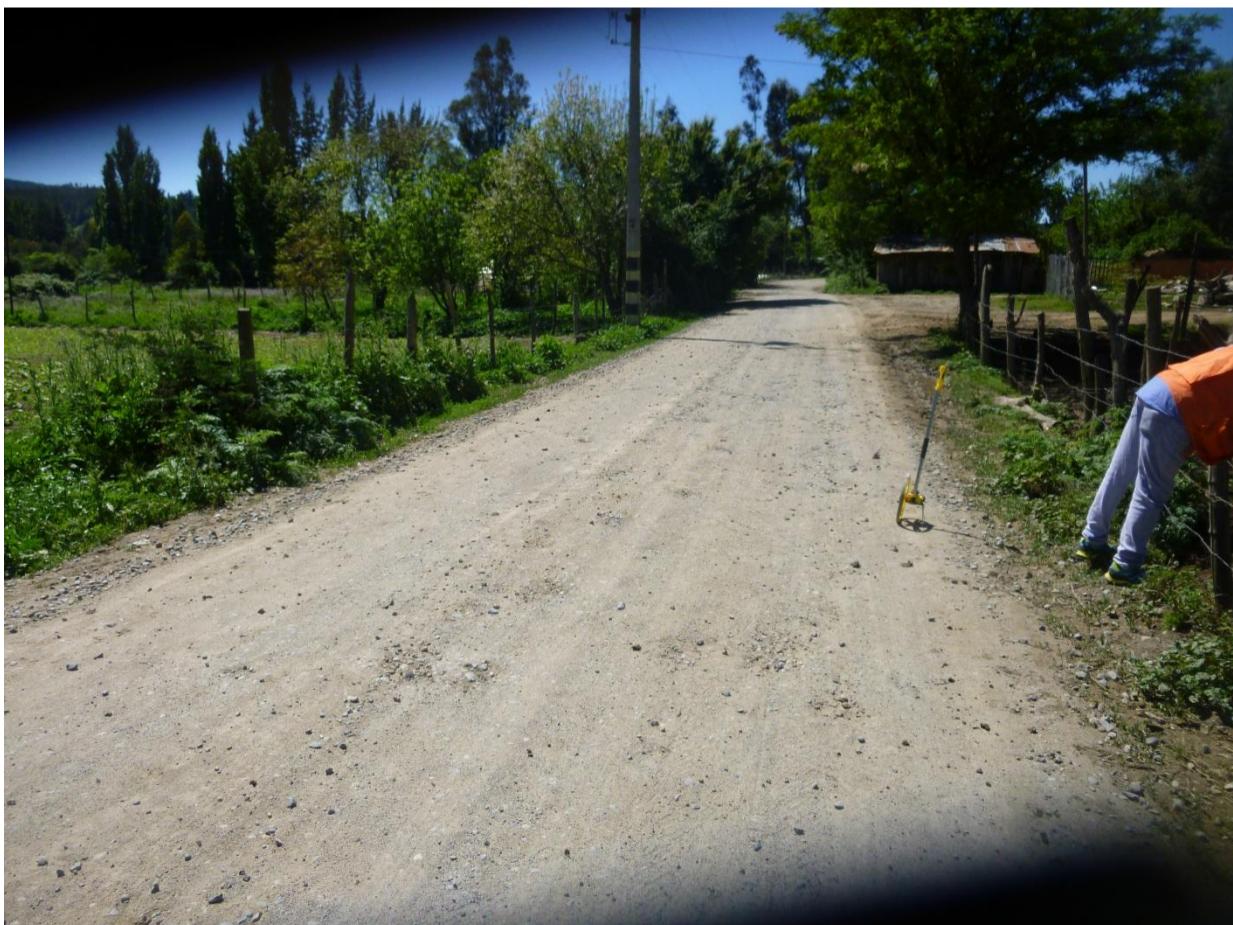
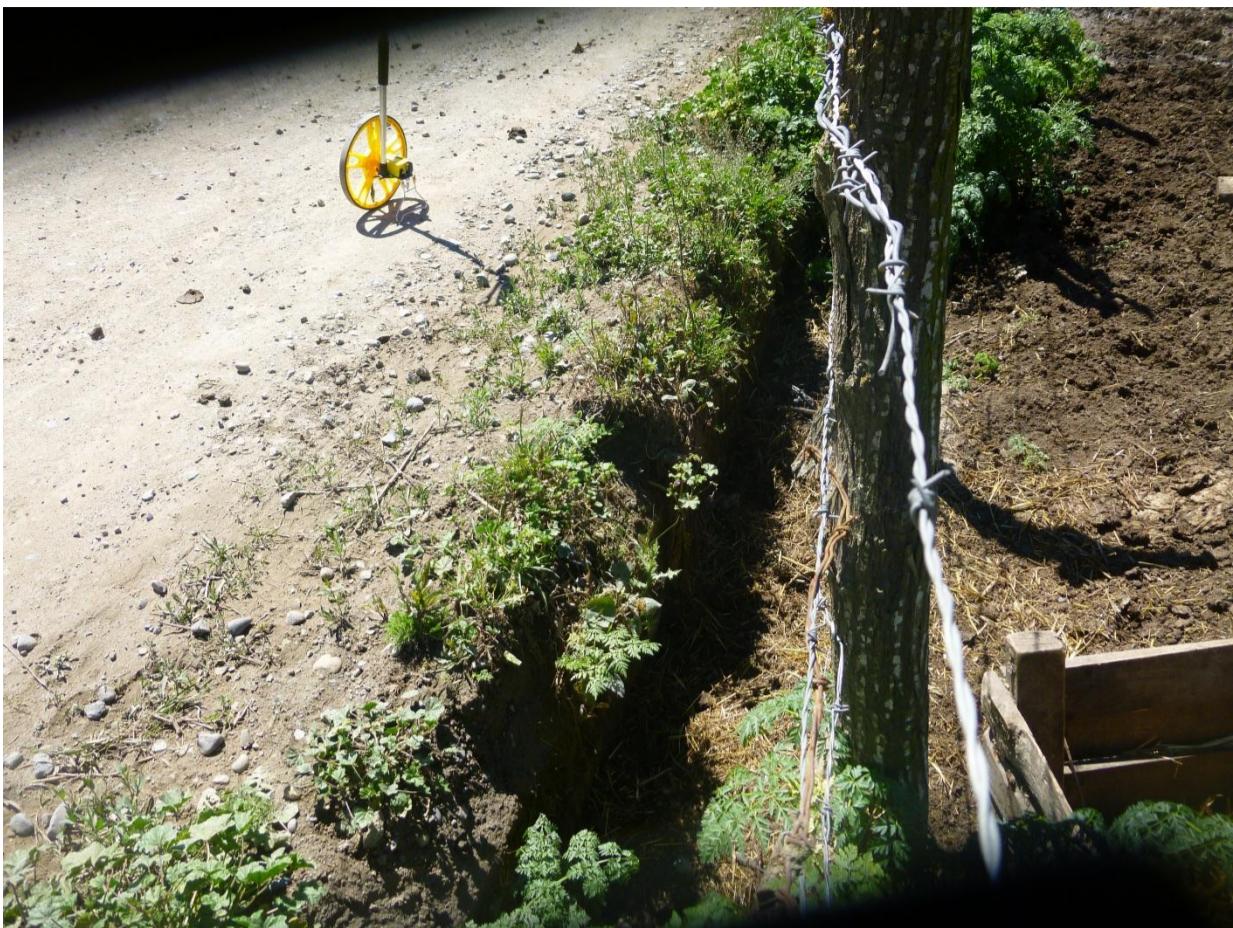
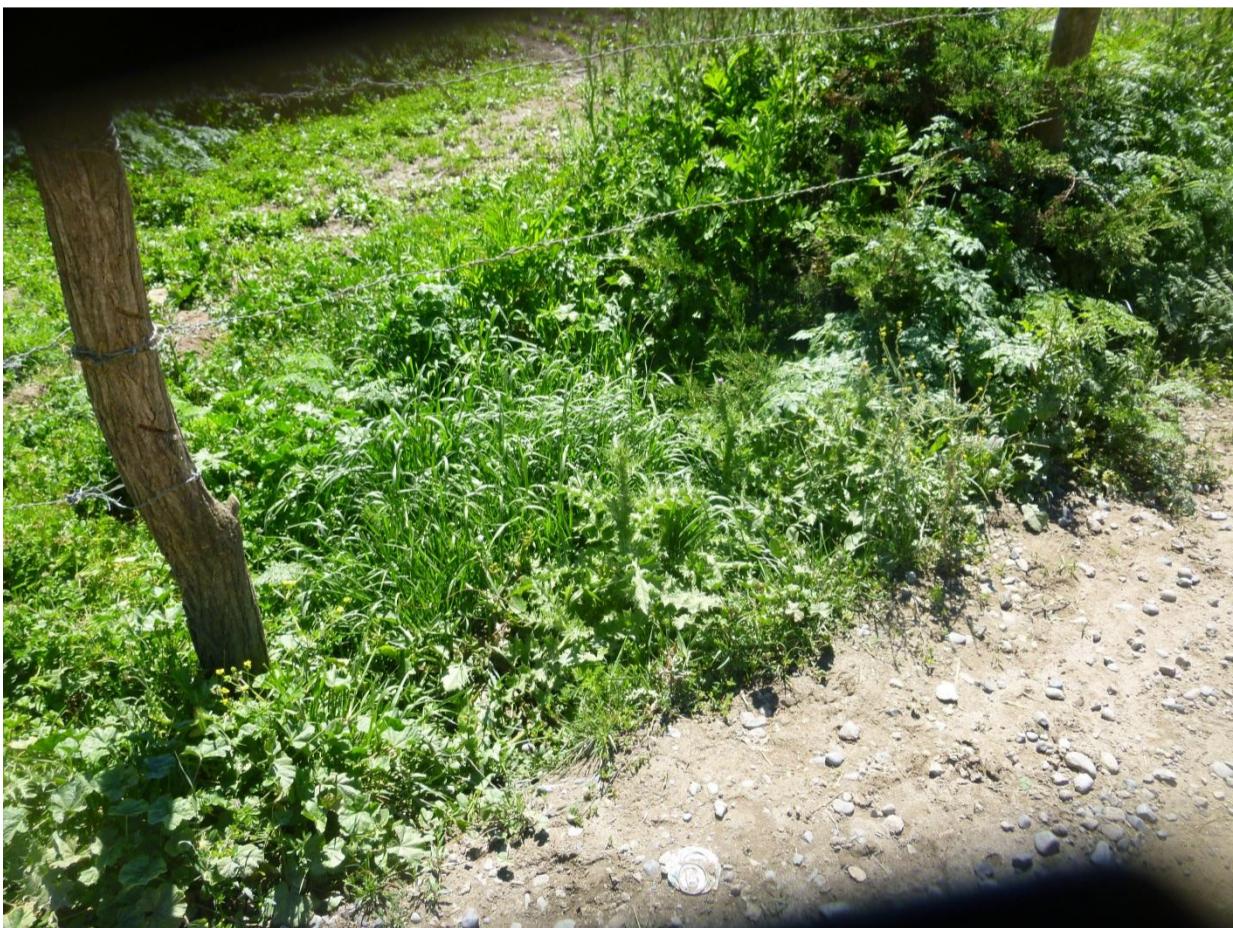
Km 0.530 vista adelante. Ancho de faja 7,00 m, carpeta de 5,00 m al hombro + 0.50 m de cuneta i/d. la rasante del camino con respecto al nivel del terreno aledaños. Está a una misma cota lados i/d. existe alcantarilla de A.C diámetro de 500 mm. Largo 7.00 mts. se encuentra totalmente tapada.

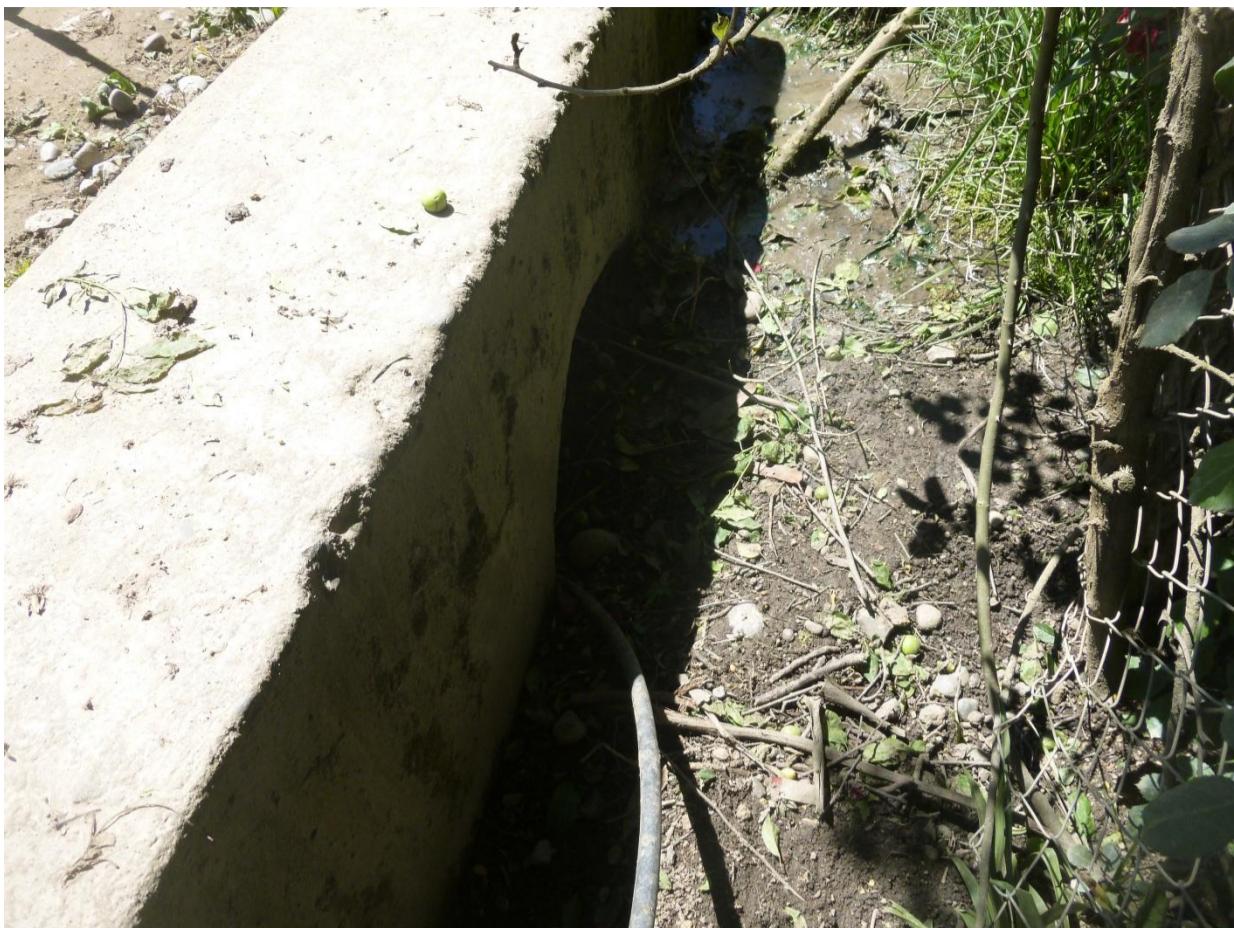
Km 0.600 vista adelante. Ancho de faja 7,50 m; ancho carpeta de 4.50 m. al hombro + 0.50 m de cuneta lado izq. /der. La rasante del camino se encuentra a una cota superior lado izq. misma cota lado izq. con respecto a los terrenos aledaños punto bajo existe alcantarilla de A.C diámetro 600 mm. Largo de 7.00 mts. zona poblada.
