INFORME PRELIMINAR Y DIAGNÓSTICO

***Camino ruta N-454 hasta 2.10 KM
Ruta N-454, sector El Aromo km 0.00 al km 1.10.
Comuna de Trehuaco,
Provincia de Ñuble, Región del Biobío.***

Noviembre 2016

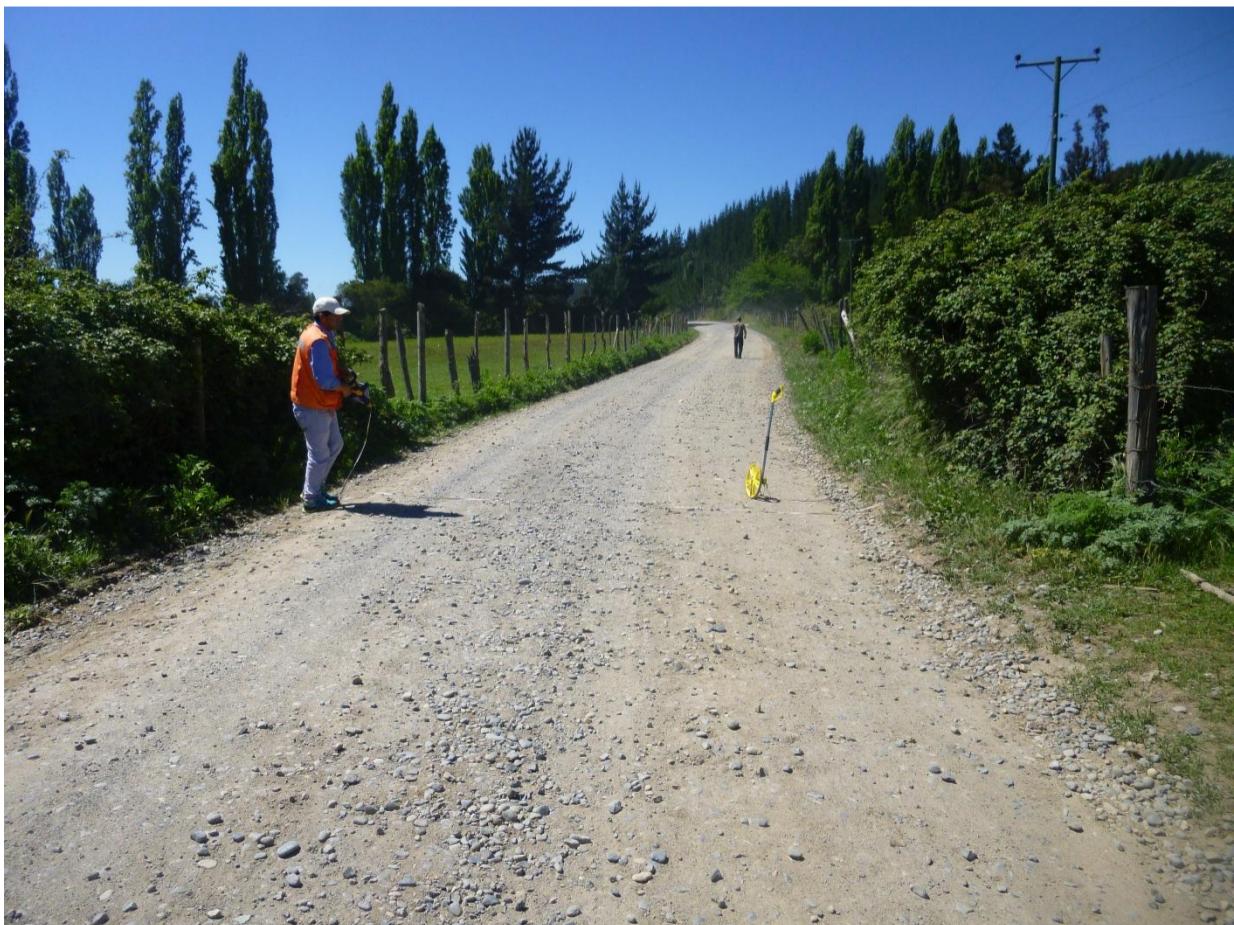
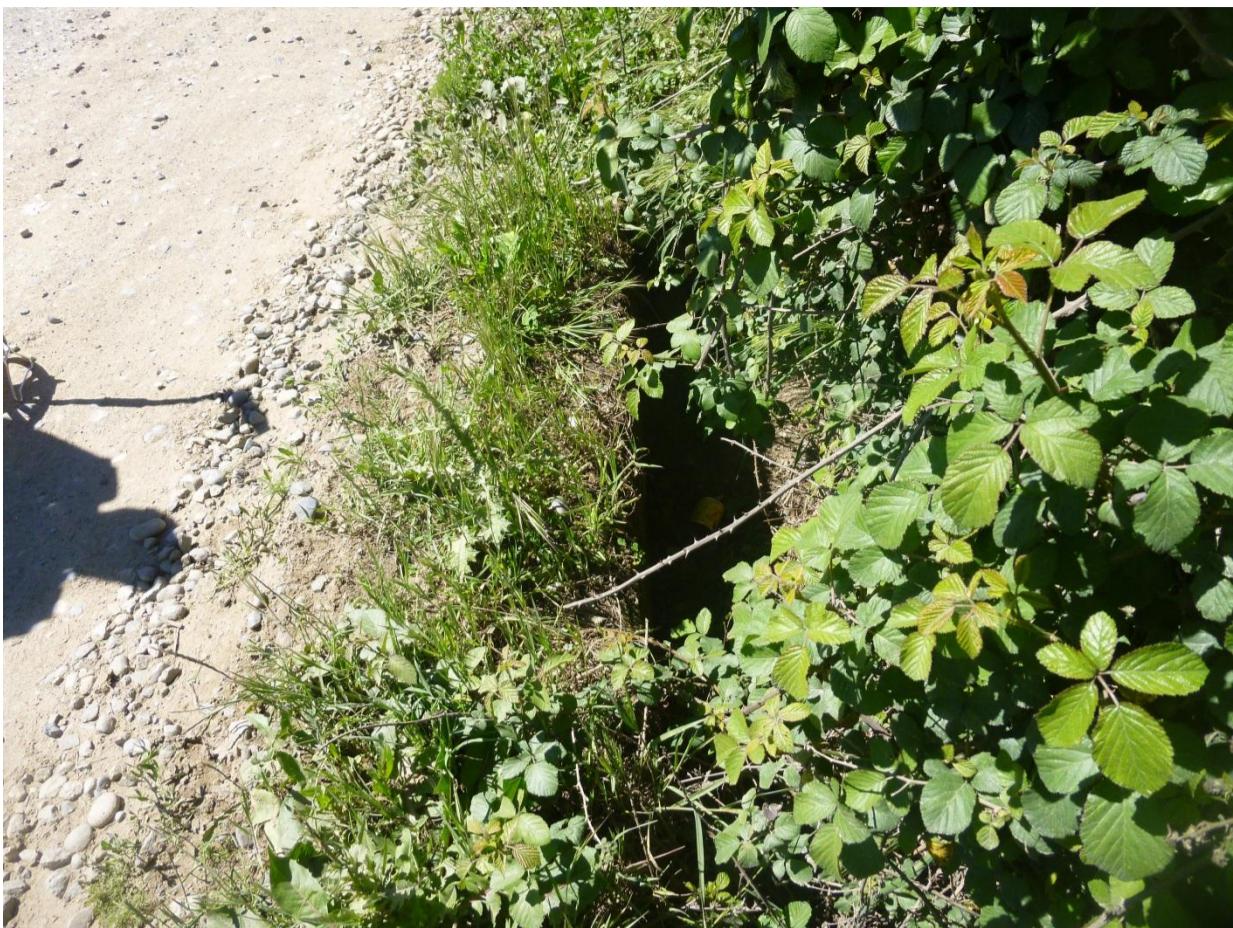
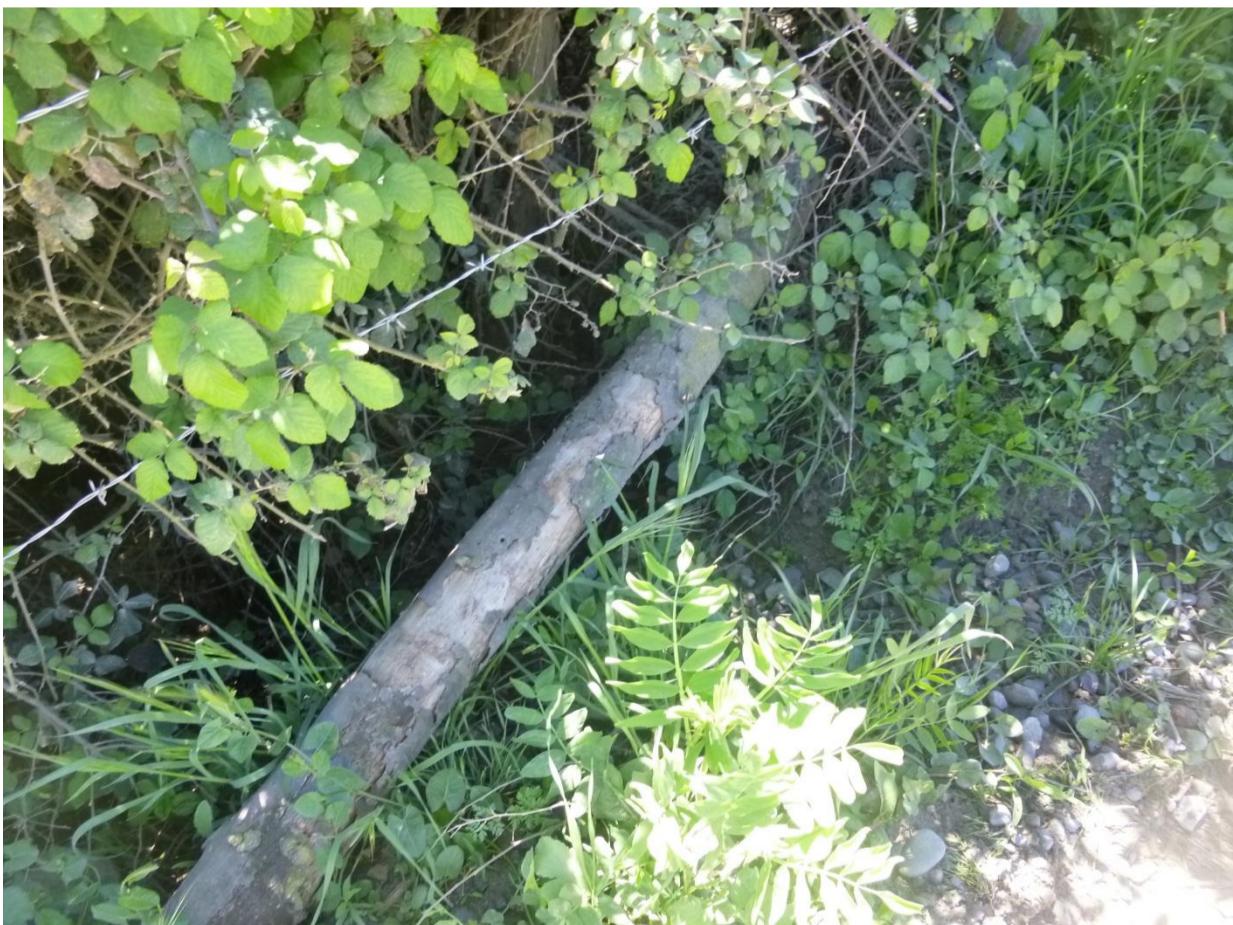
km 0.720 vista adelante y vistas laterales. Ancho de faja 7.00 m, carpeta de 4.50 m. al hombro + 0.50 m de cuneta i/d. la rasante del camino en este sector se encuentra a una misma cota i/d. En relación de los predios aledaños, tramo con buena presencia de material granular, alcantarilla de A.C diámetro de 500 mm. Largo de 7.00 mts.

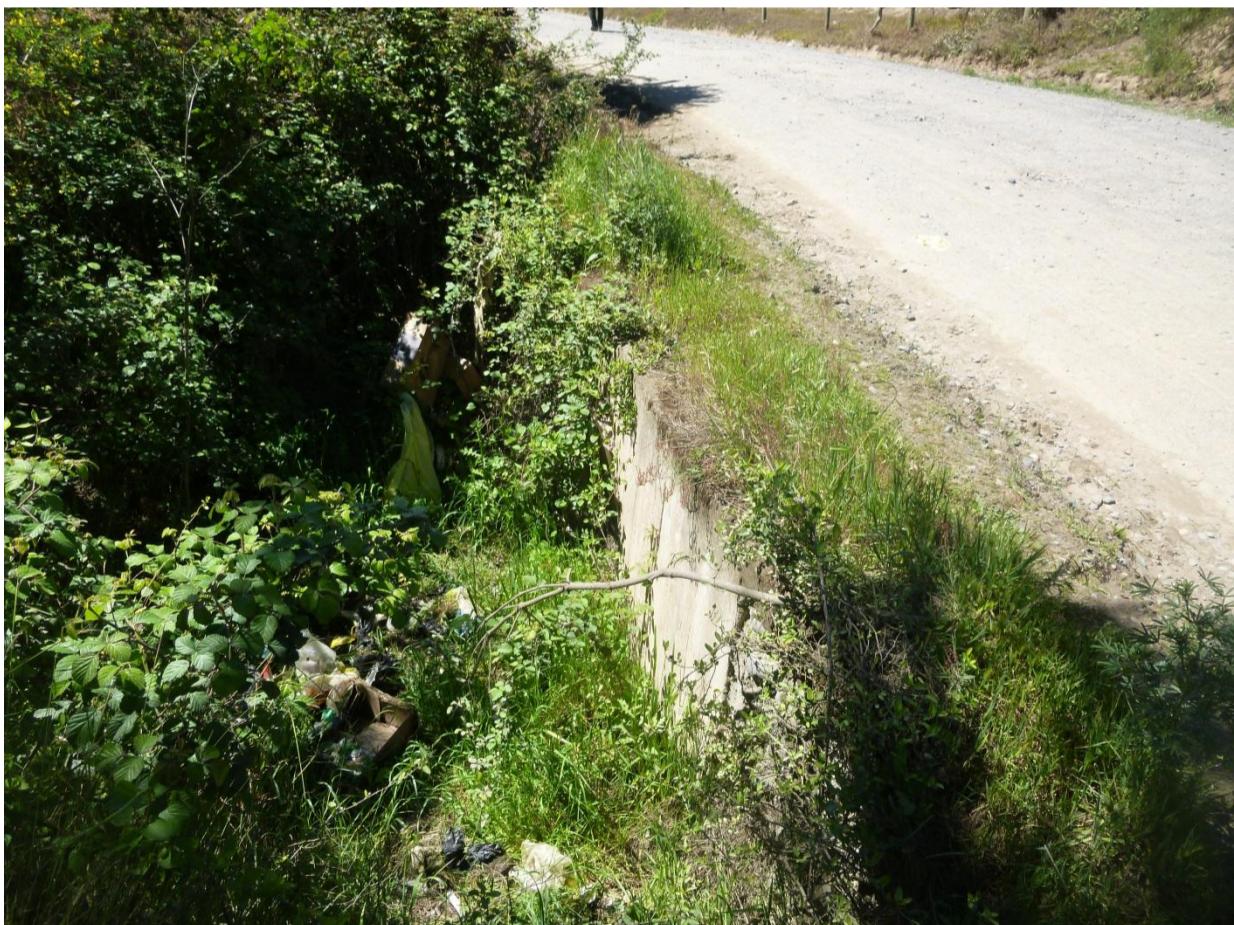
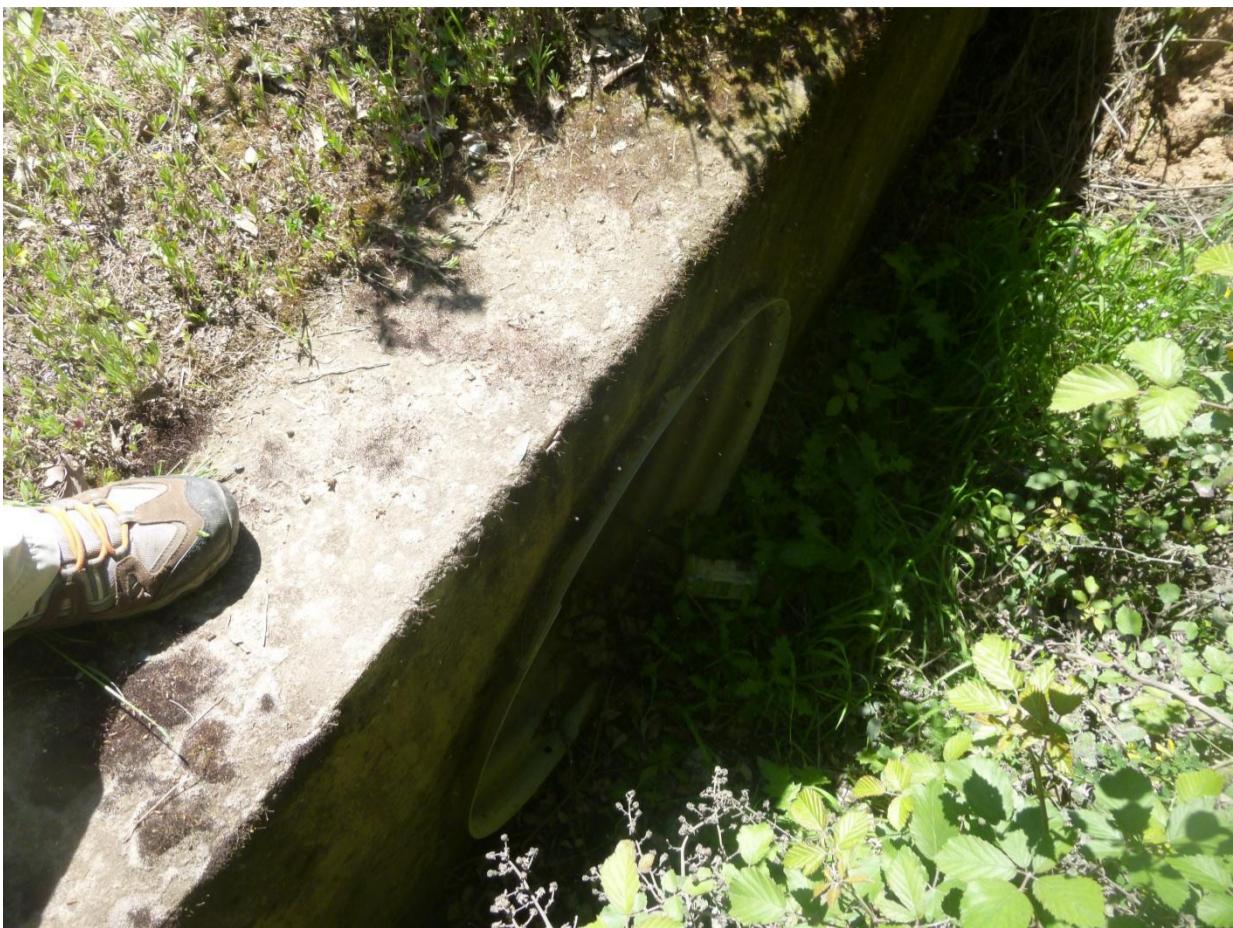
Km 0.840 vista adelante. Ancho de faja 9.00 m. carpeta de 5,00 m. al hombro de la carpeta, cuneta la izq. + 1.00 m. y lado der + 0.50 m. la rasante del camino en este sector se encuentra en una misma cota i/d. en relación de los predios aledaños. Alcantarilla diámetro 1000 mm. Largo de 7.00 mts. Tramo recto y carpeta en buen estado.

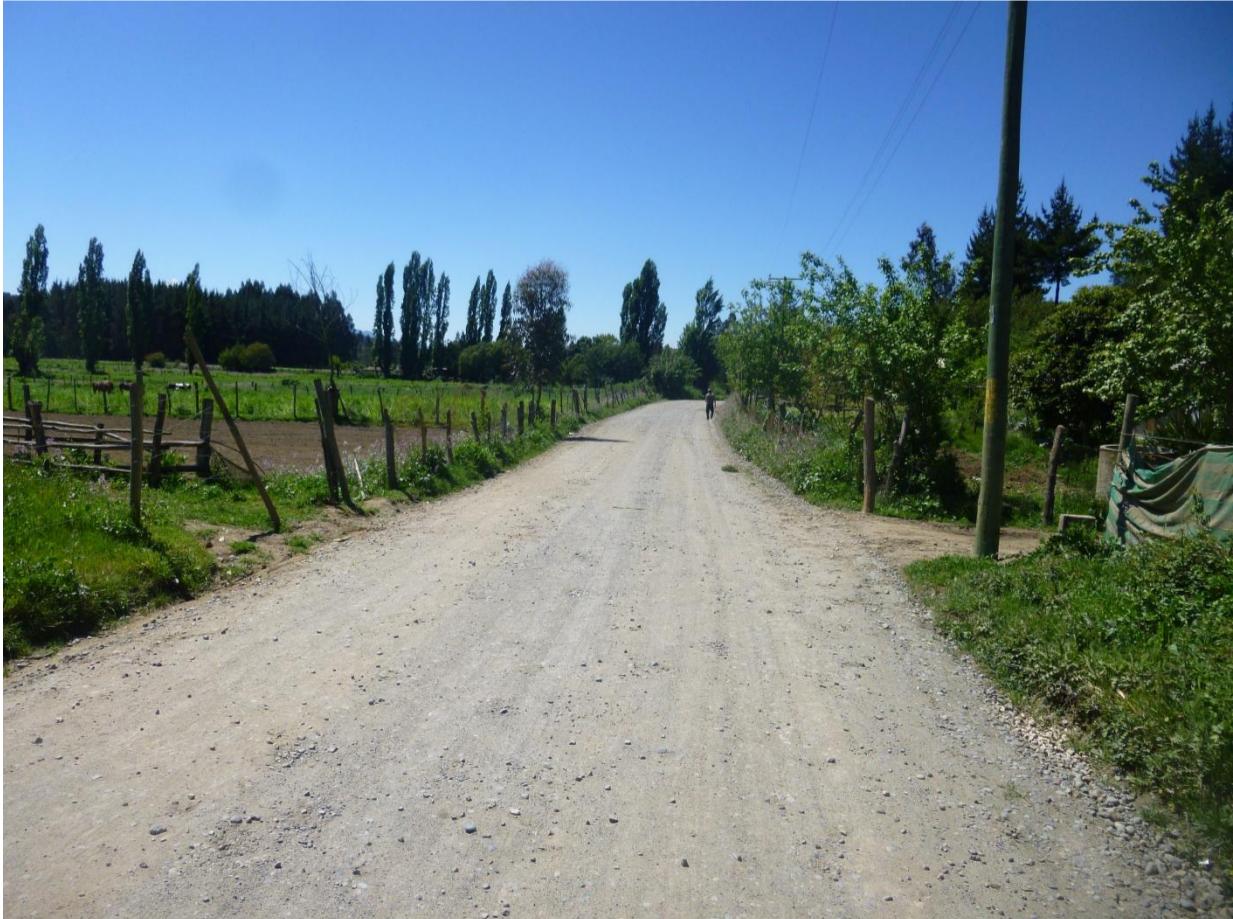
Km 1.00 vista adelante. Ancho de faja 9.00 m, carpeta de 5.00 m + 0.60 m de cuneta i/d. En este punto se encuentra la rasante a un mismo nivel lado i/d. con respecto a los terrenos aledaños al camino. Postes eléctricos en faja del camino, tramo recto.

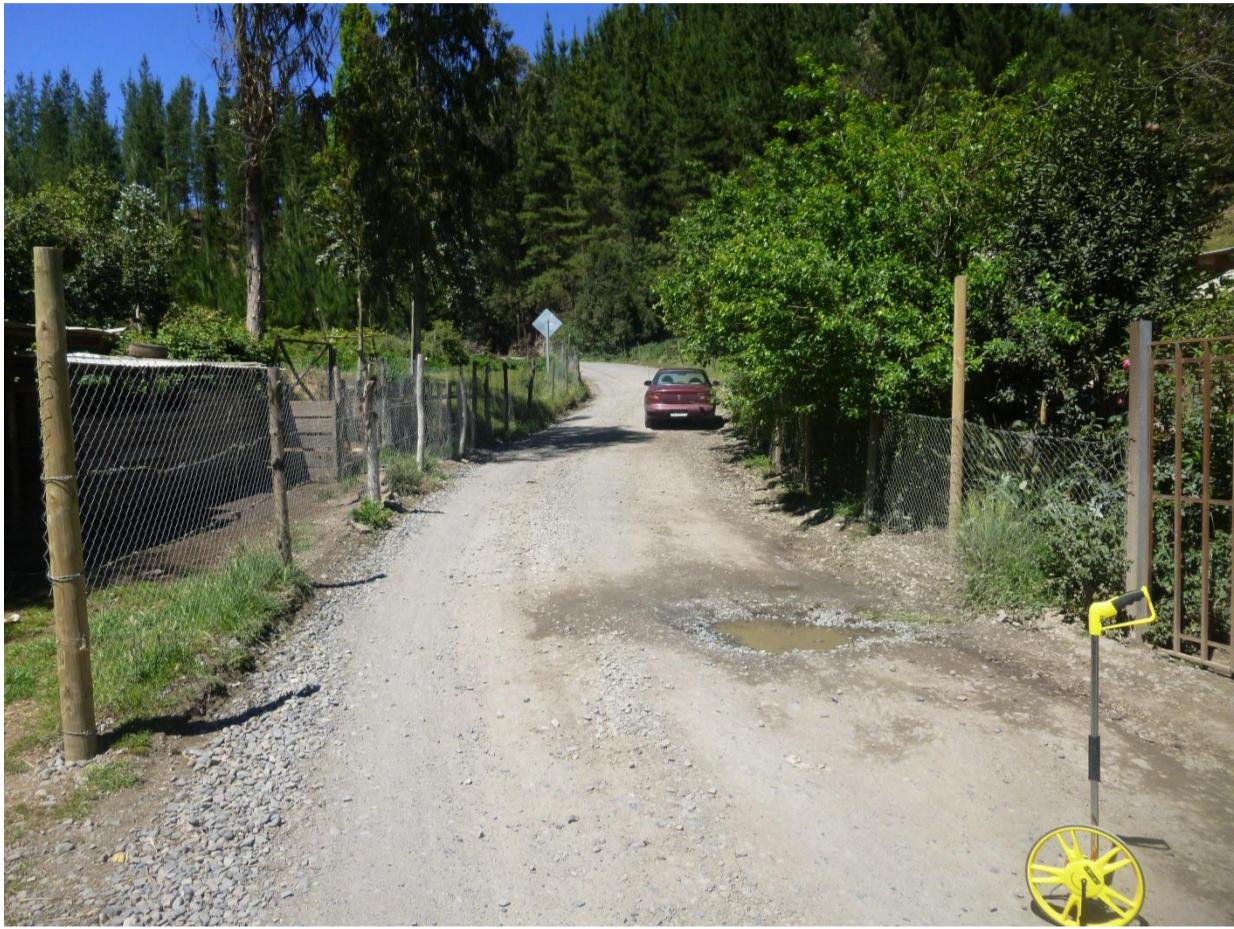
Km 1.30 vista adelante. Ancho de faja 7.50 m. carpeta de 4.00 m. al hombro de la carpeta, cuneta lado izq + 0.6 m. y lado der + 0.5 m. En este punto se encuentra la rasante a un mismo nivel lado i/d. con respecto a los sitios aledaños. Fin del primer tramo antes de empezar a subir la cuesta goropeumo.

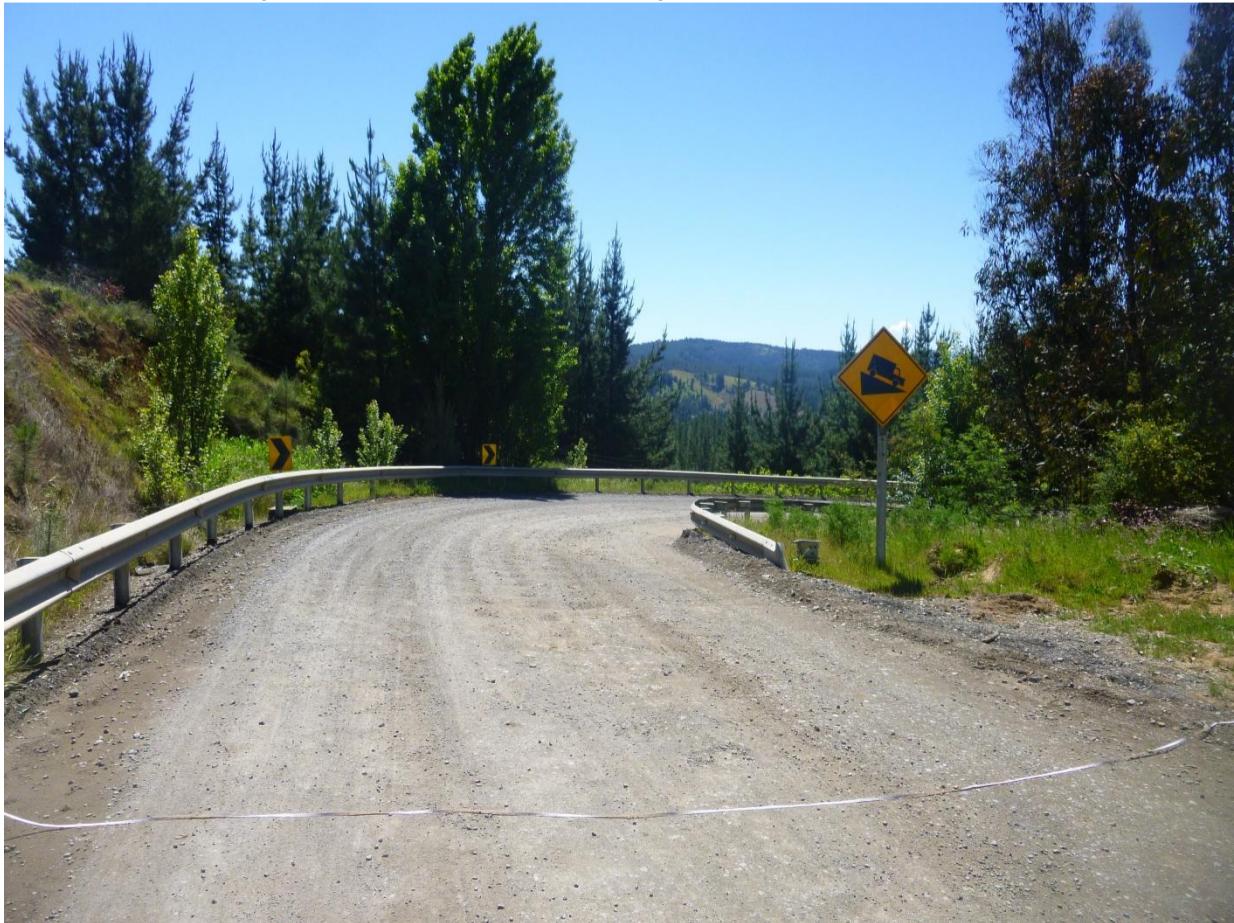
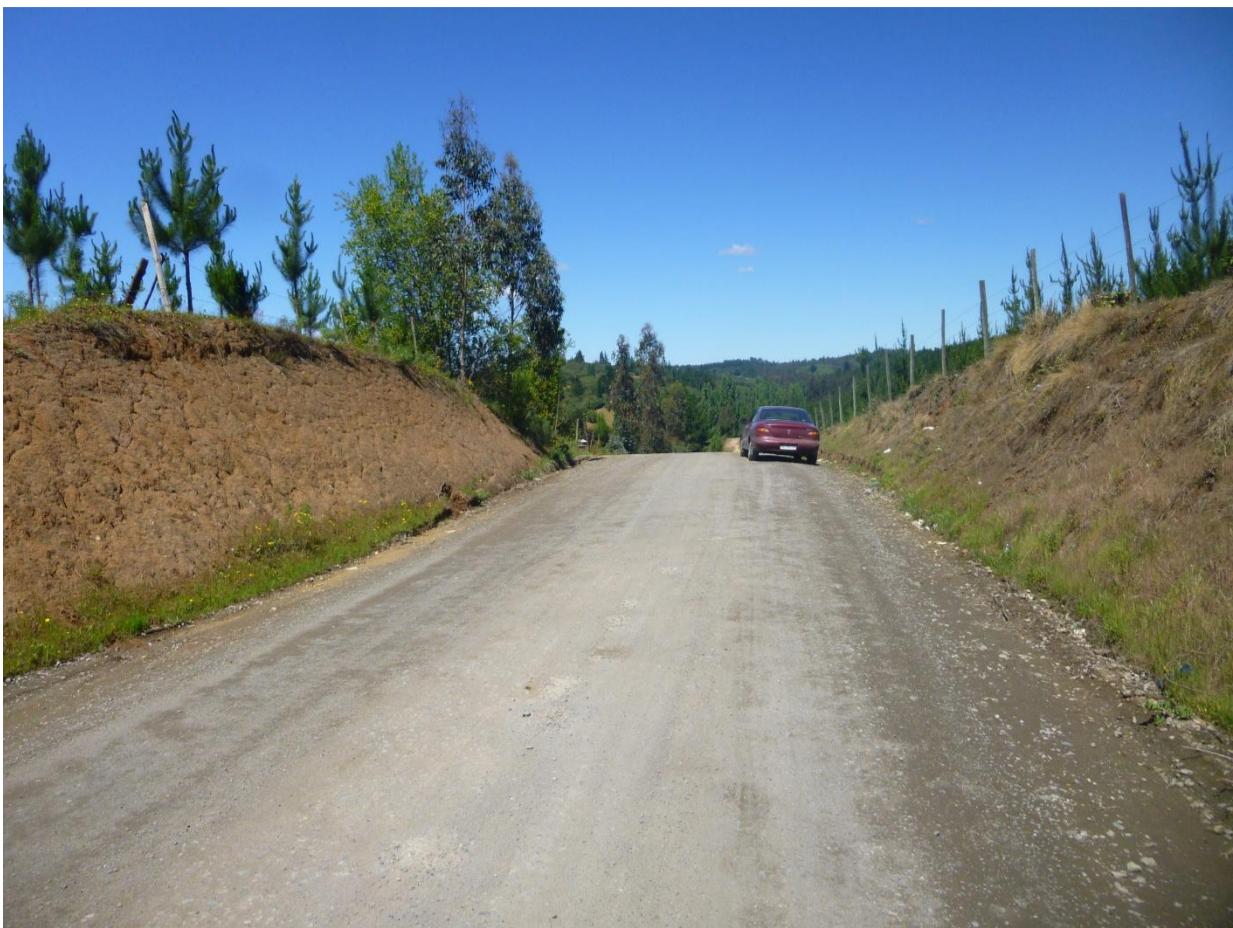
Km 1.800 DEL ACUMULADO vista adelante. Ancho de faja 16.00 m. carpeta de 5,00 m. al hombro de la carpeta, cuneta lado izq + 0.8 m. y lado der + 0.9 m. En este punto se encuentra la rasante a un nivel inferior con respecto a los terrenos aledaños lado i/d. punto alto donde finaliza la subida de la cuesta, carpeta en general en buen estado.

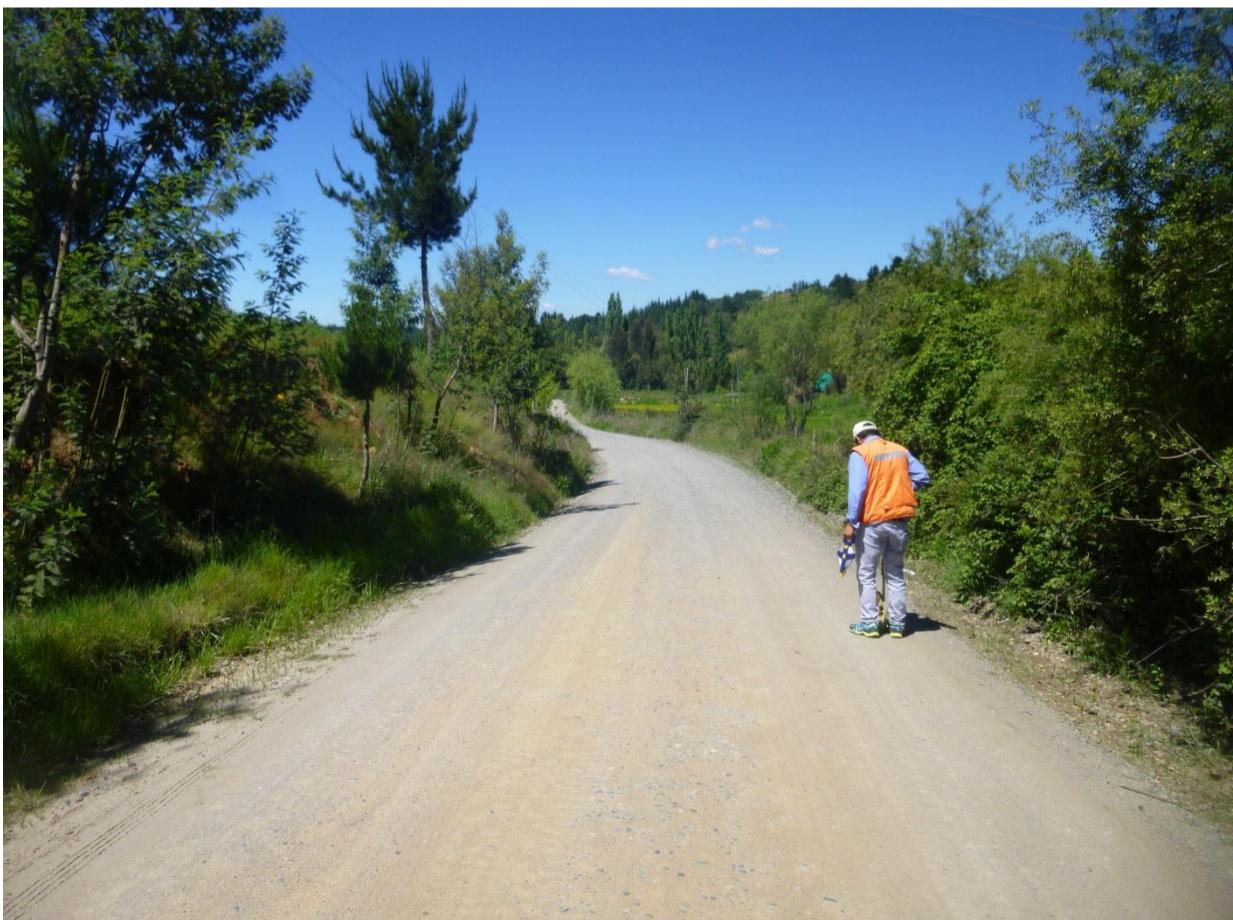
Km 2.00 vista adelante. Ancho de faja 8.00 m. carpeta de 4.50 m. al hombro de la carpeta, cuneta lado i/d + 0.75m. En este punto se encuentra la rasante del camino a un nivel inferior con respecto a los terrenos aledaños lado izq. y superior lado der. Zona poblada.

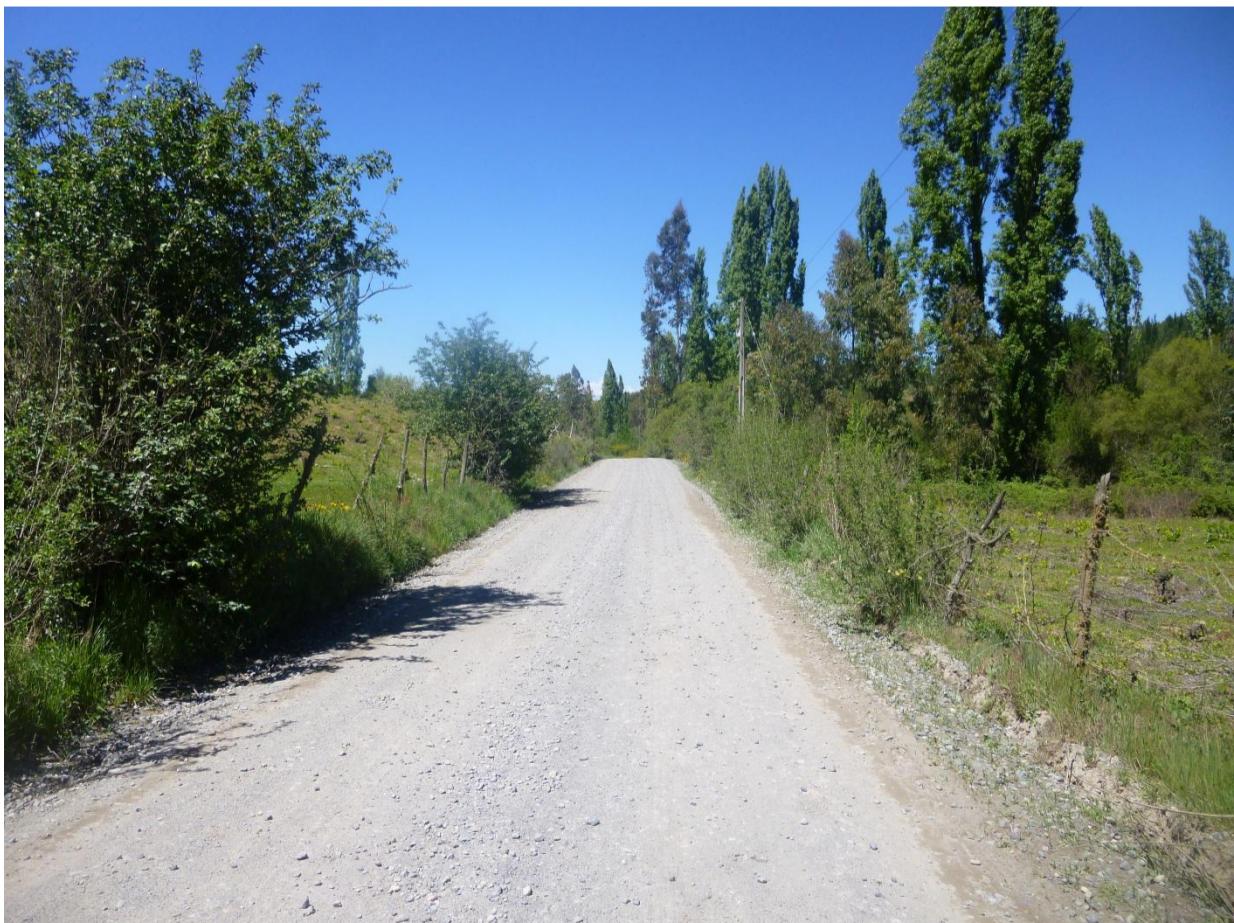
Km 2.40 vista adelante. Ancho de faja 7.00 m. carpeta de 4.50 m. al hombro de la carpeta, cuneta lado i/d + 0.75m. En este punto se encuentra la rasante a un mismo nivel con respecto a los terrenos aledaños lado i/d. Tramo recto

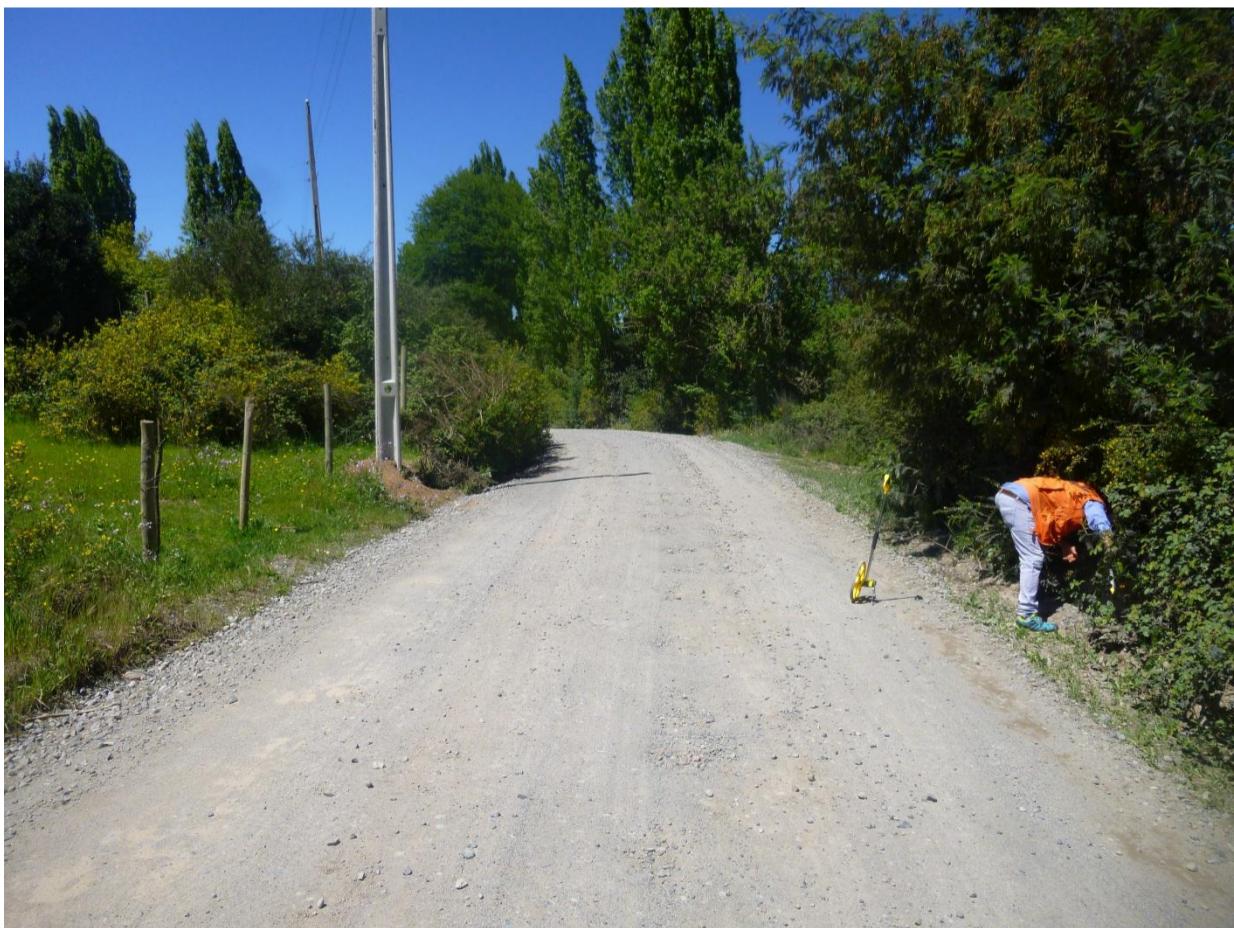
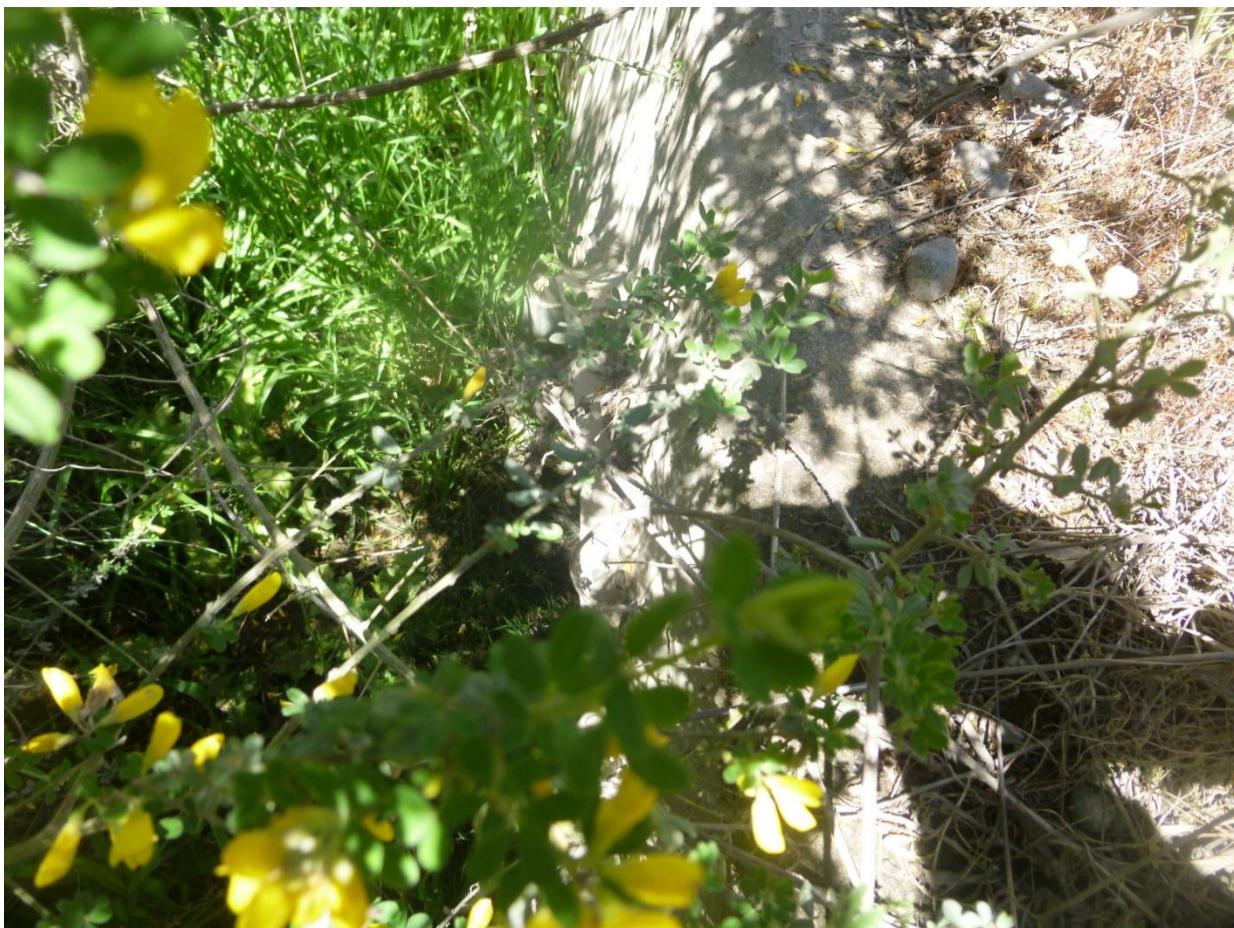
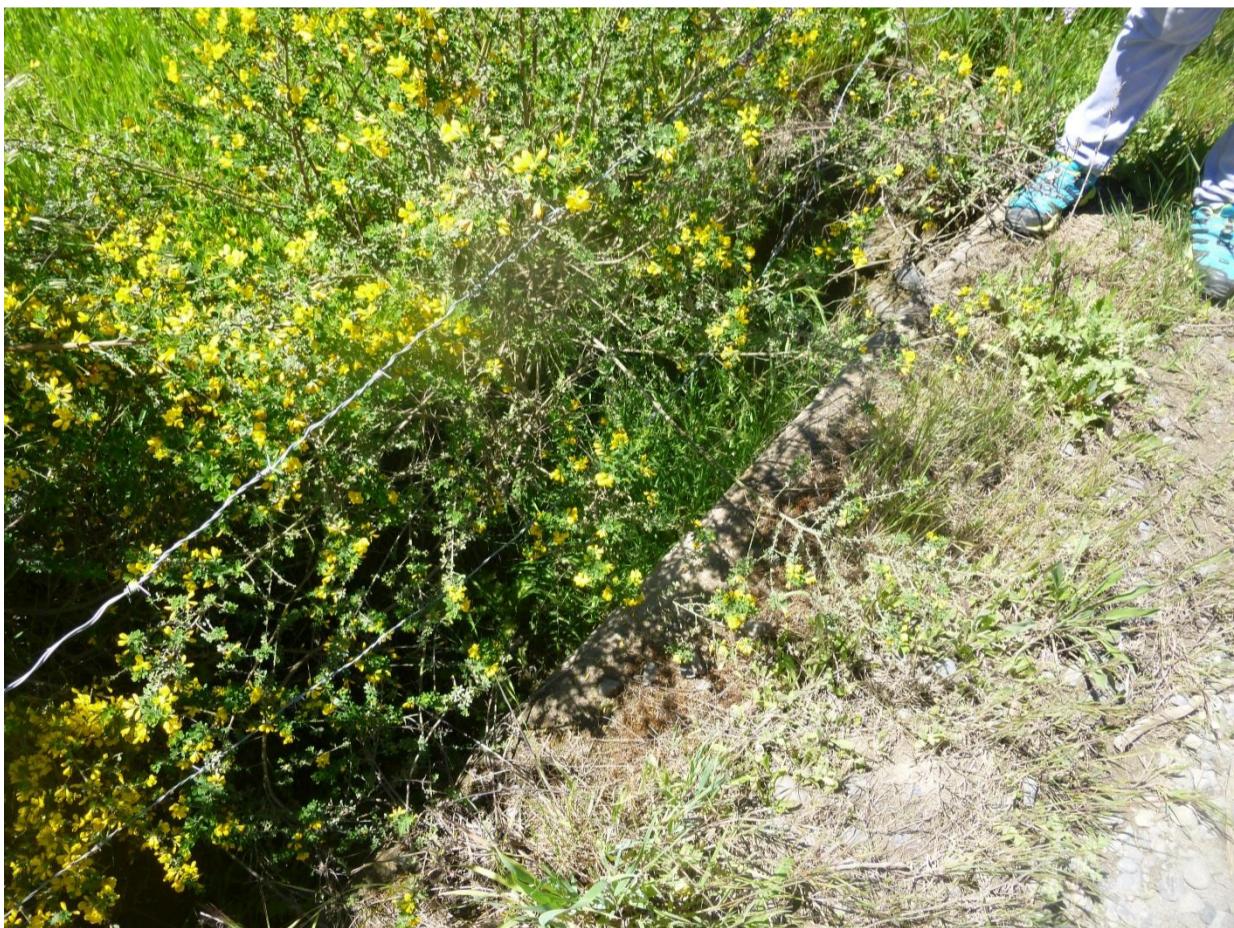
Km 2.65 vista adelante. Ancho de faja 8.00 m. carpeta de 4.50 m. al hombro de la carpeta, cuneta lado i/d + 0.75m. En este punto se encuentra la rasante a un mismo nivel con respecto a los terrenos aledaños lado i/d. Alcantarilla A.C de diámetro 600 mm. Largo de 7.00 mts.

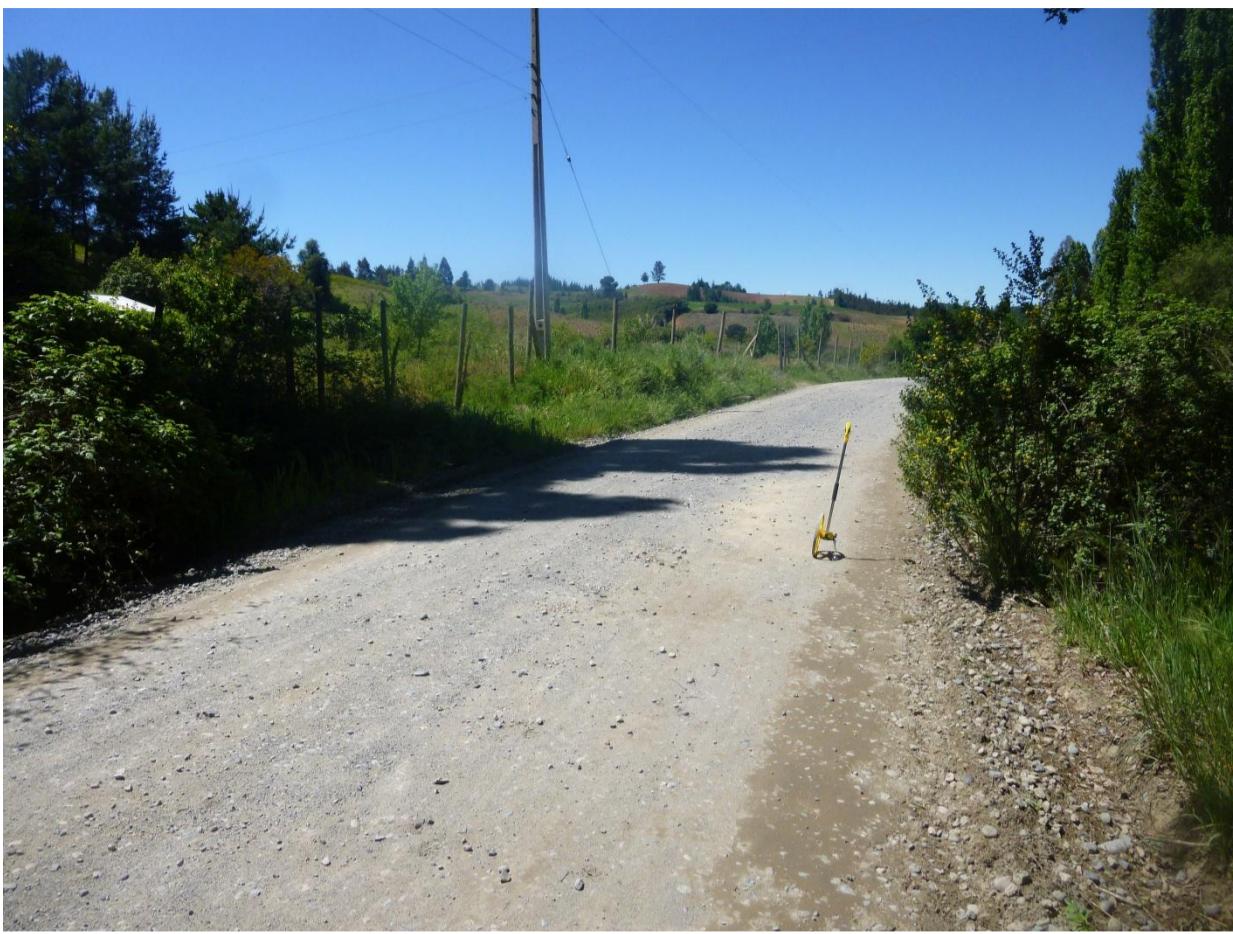
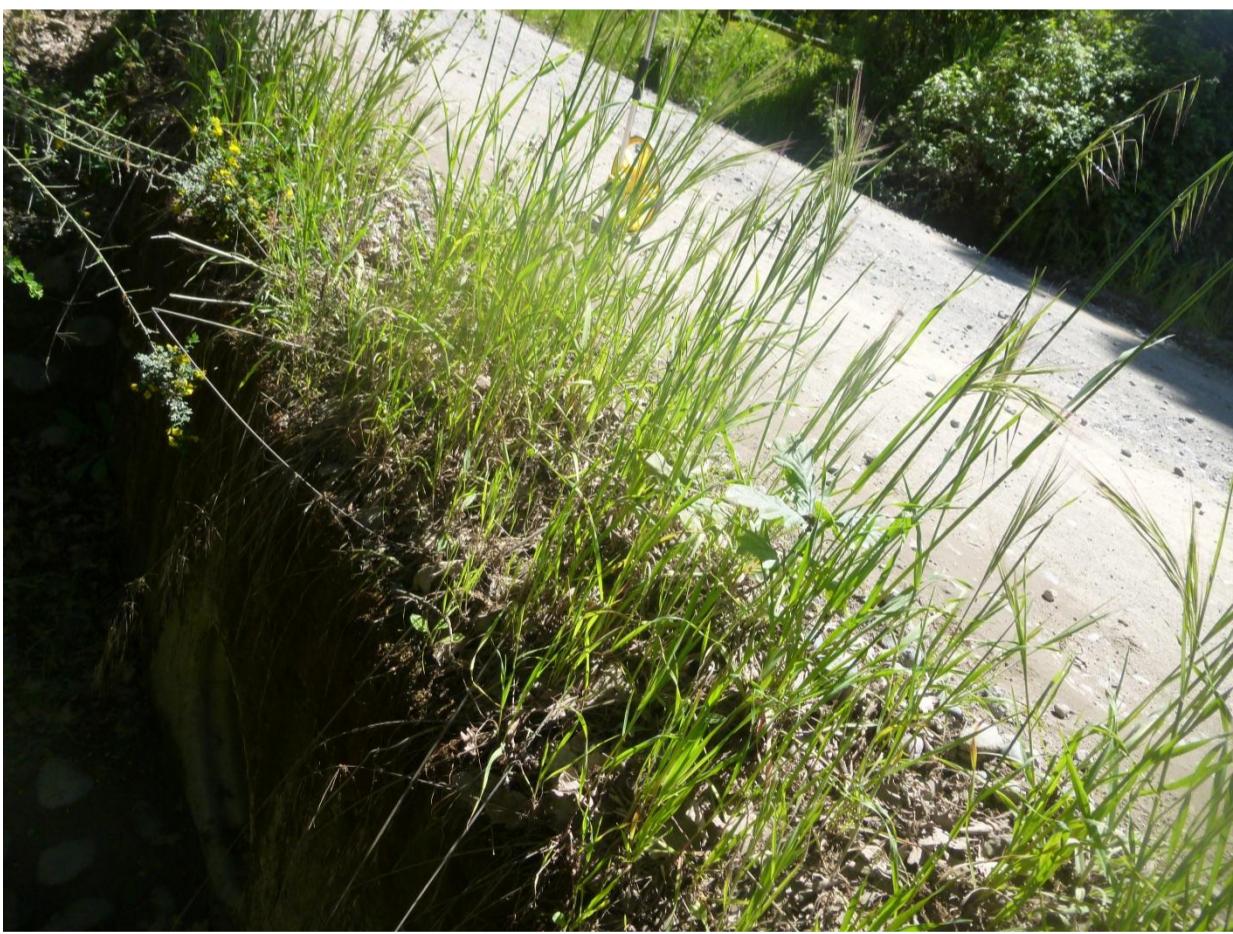
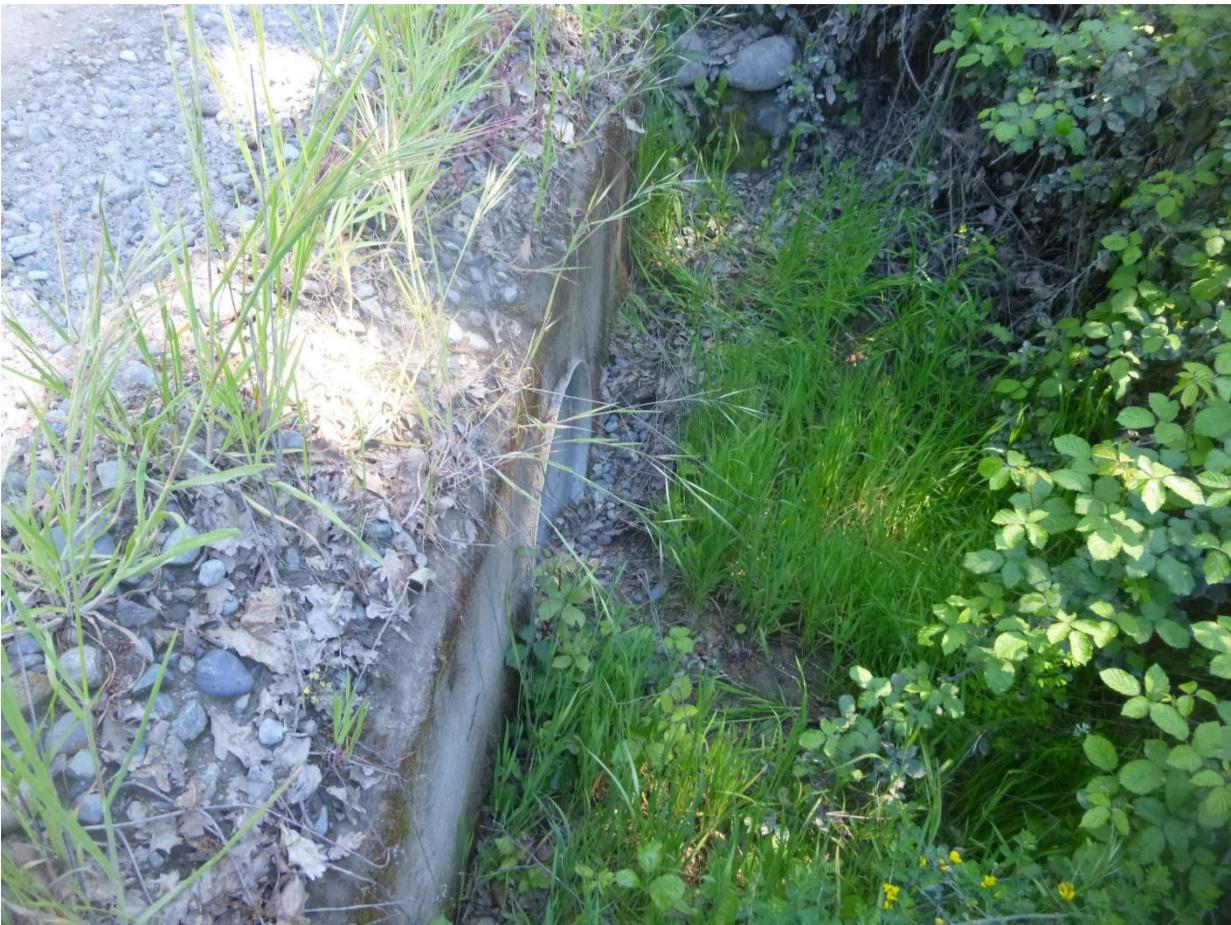
Km 2.75 vista adelante. Ancho de faja 9.00 m. carpeta de 4.50 m. al hombro de la carpeta, cuneta lado i/d + 0.70m. En este punto se encuentra la rasante a un mismo nivel con respecto a los terrenos aledaños lado i/d. Alcantarilla A.C de diámetro 600 mm. Largo de 7.00 mts.
