INFORME PRELIMINAR Y DIAGNÓSTICO

***Camino ruta N-454 hasta 2.10 KM
Ruta N-454, sector El Aromo km 0.00 al km 1.10.
Comuna de Trehuaco,
Provincia de Ñuble, Región del Biobío.***

Noviembre 2016

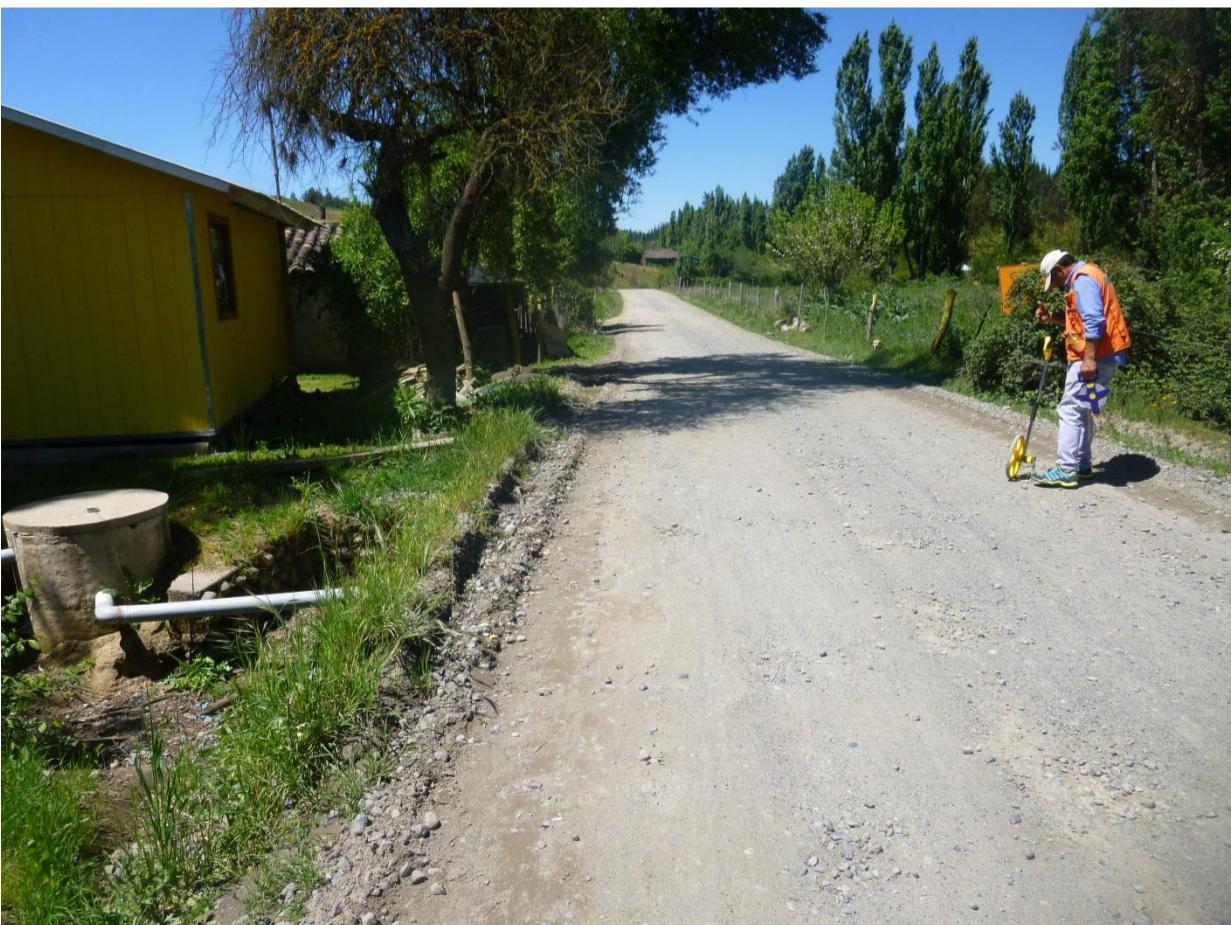
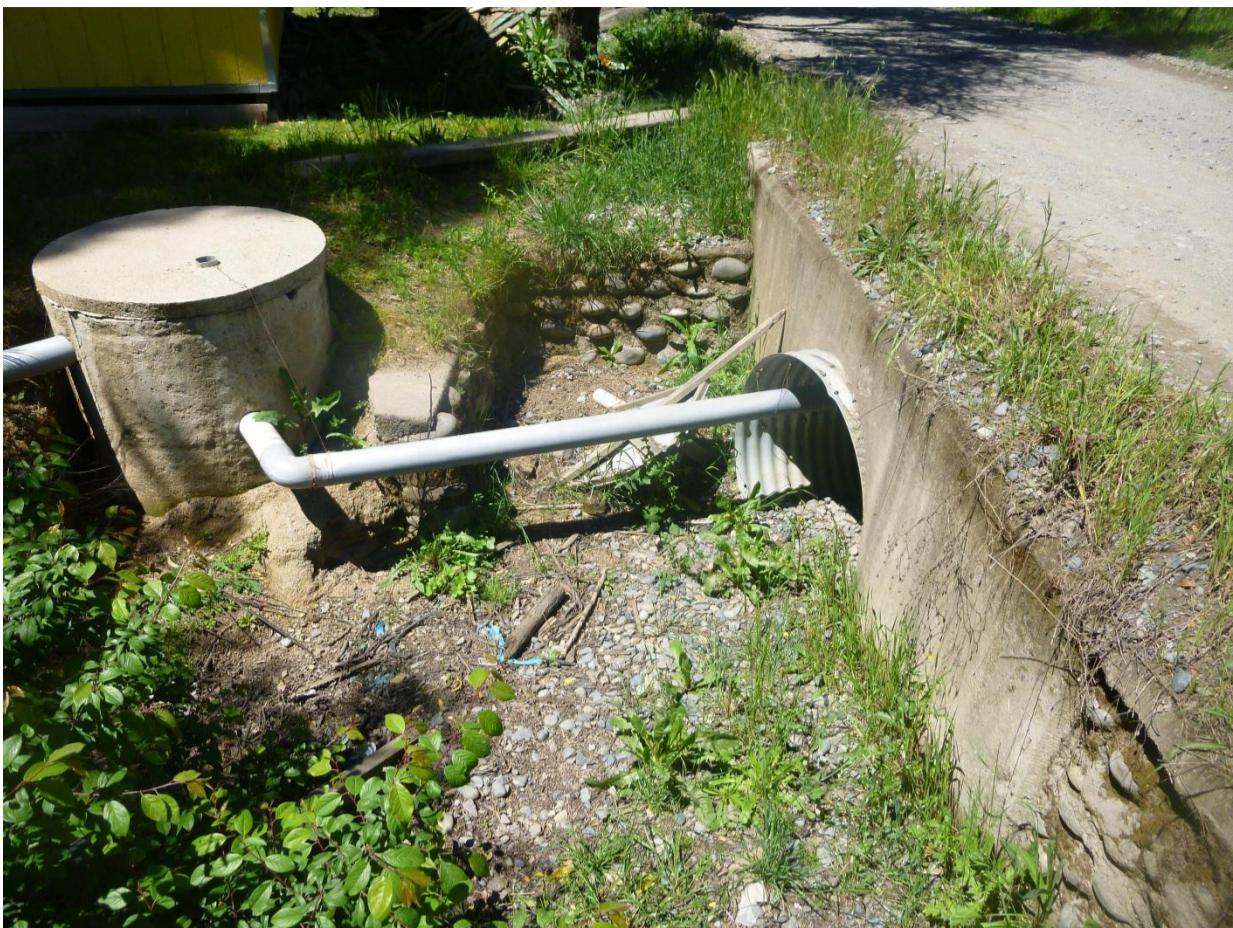
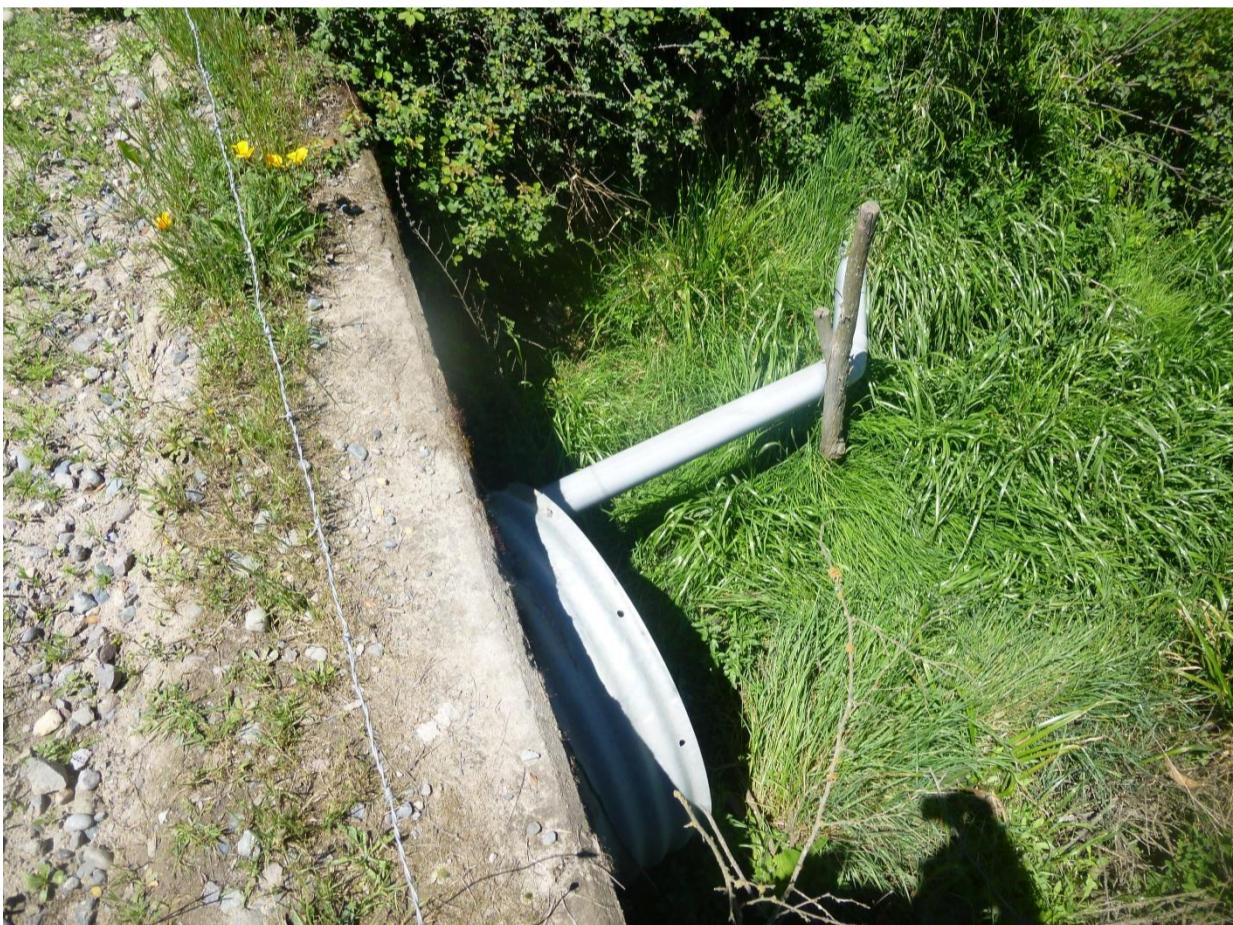
Km 3.00 vista adelante. Ancho de faja 7.00 m. carpeta de 4.50 m. al hombro de la carpeta, cuneta lado i/d + 0.80m. En este punto se encuentra la rasante a un mismo nivel con respecto a los terrenos aledaños lado i/d. Alcantarilla A.C de diámetro 800 mm. Largo de 7.00 mts. Tramo recto

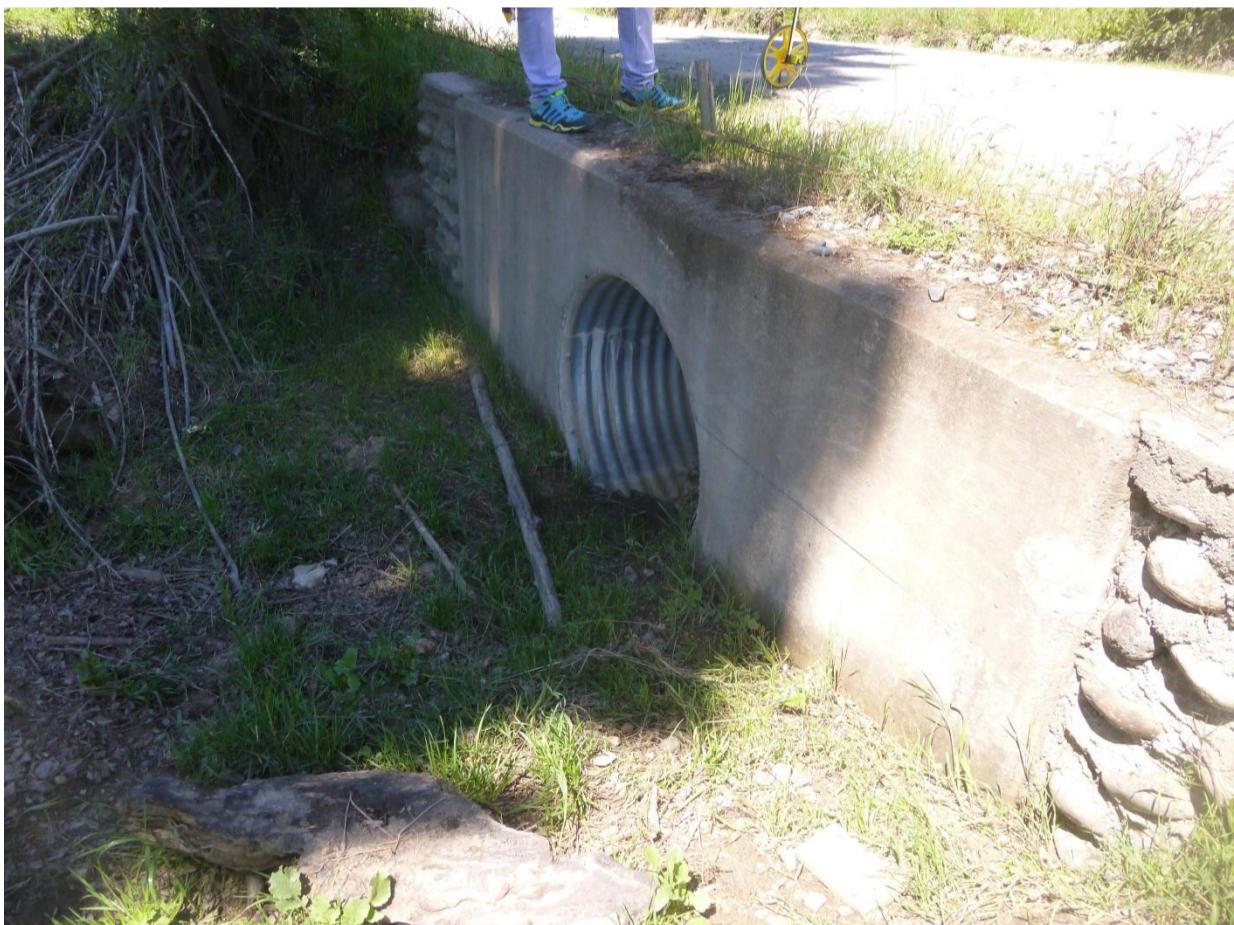
Km 3.10 vista adelante. Ancho de faja 7.00 m. carpeta de 4.50 m. al hombro de la carpeta, cuneta lado i/d + 0.50m. En este punto se encuentra la rasante a un mismo nivel lado i/d. alcantarilla de A.C de diámetro 800 mm. Largo de 7.00 mts.

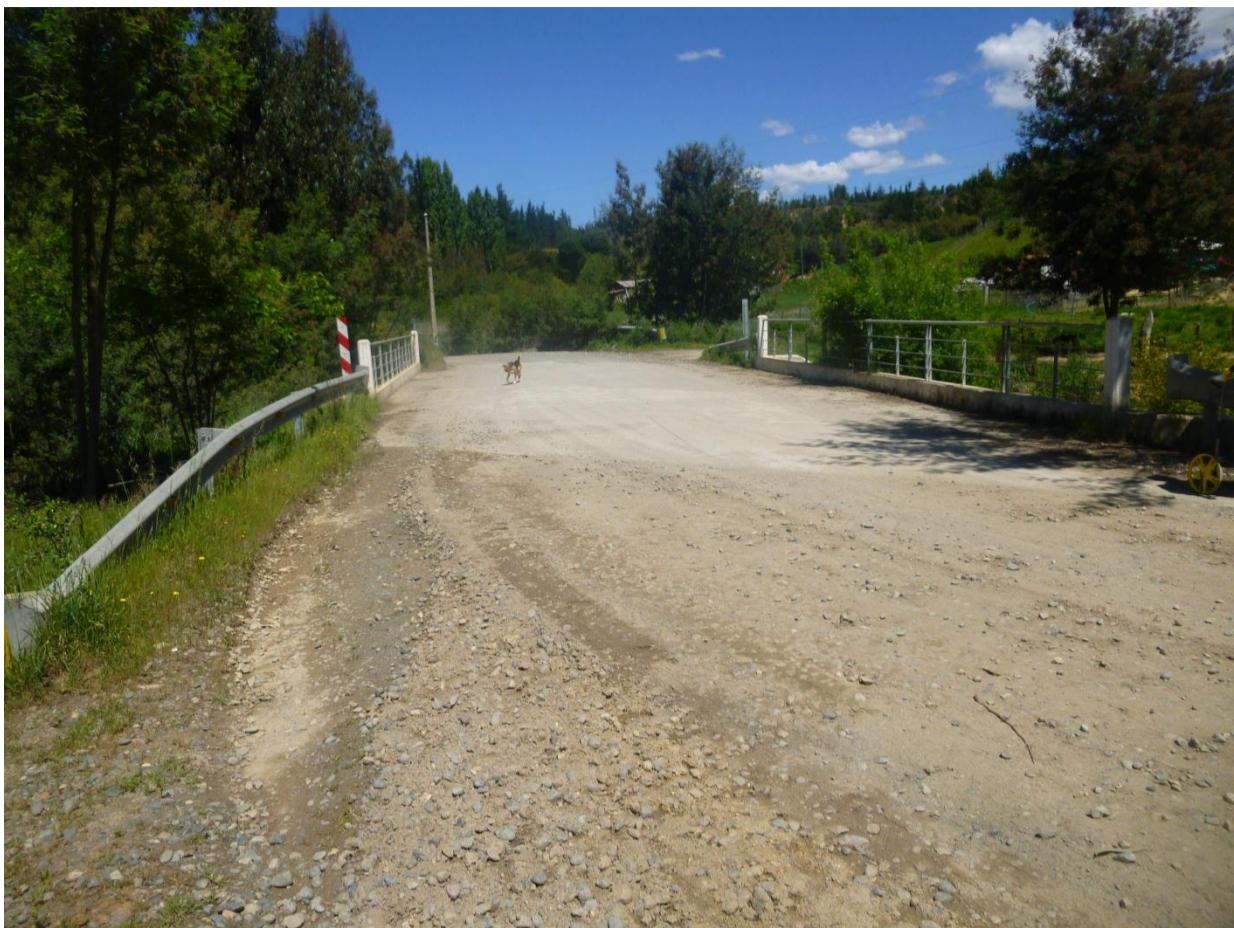
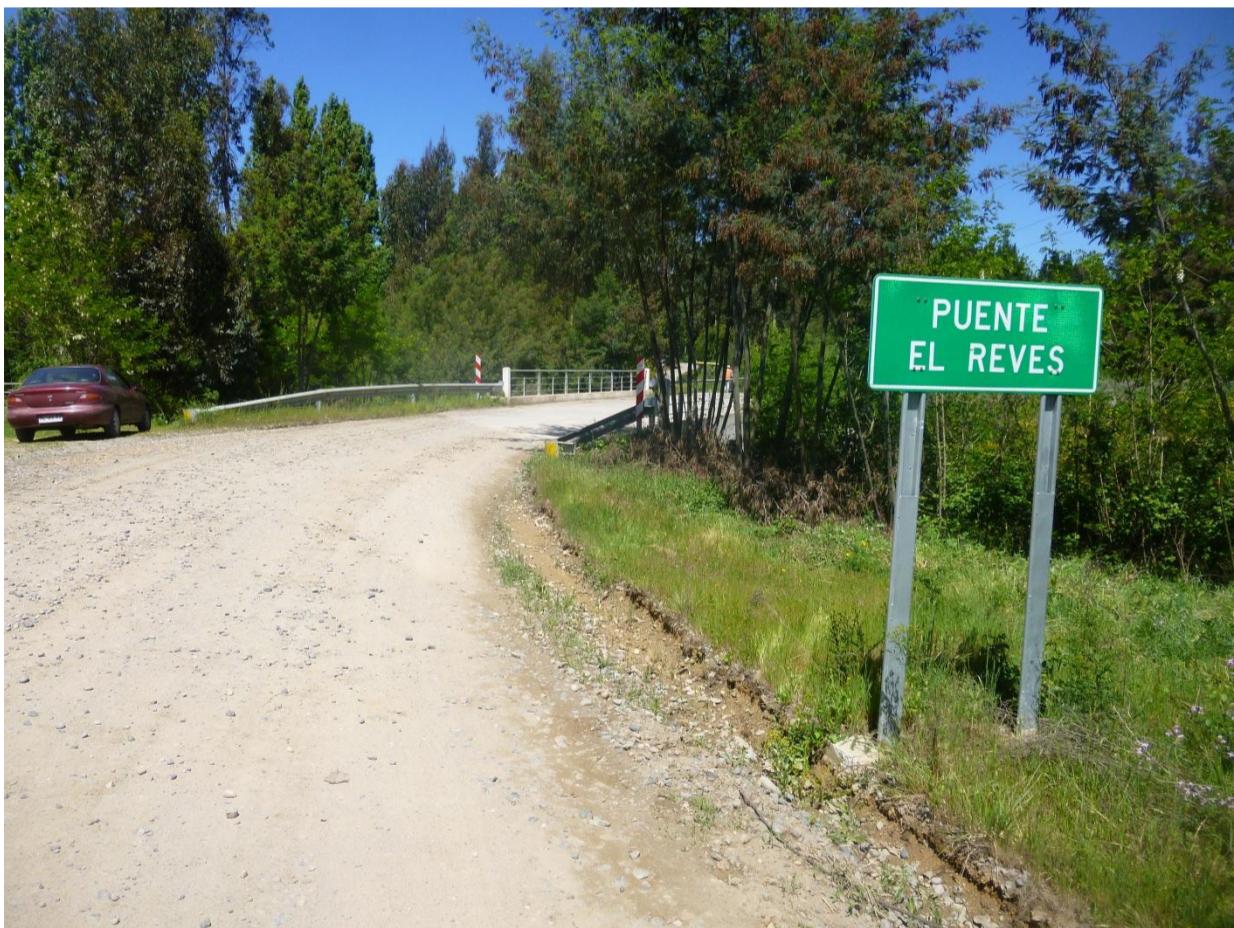
Km 3.200 vista adelante. Ancho de faja 10.00 m. carpeta de 6.00 m. al hombro de la carpeta, cuneta lado i/d + 0.90m. En este punto se encuentra la rasante a un mismo nivel lado i/d. existe puente de nombre EL REVES en buen estado emplazado en zonas de curvas y poblada.

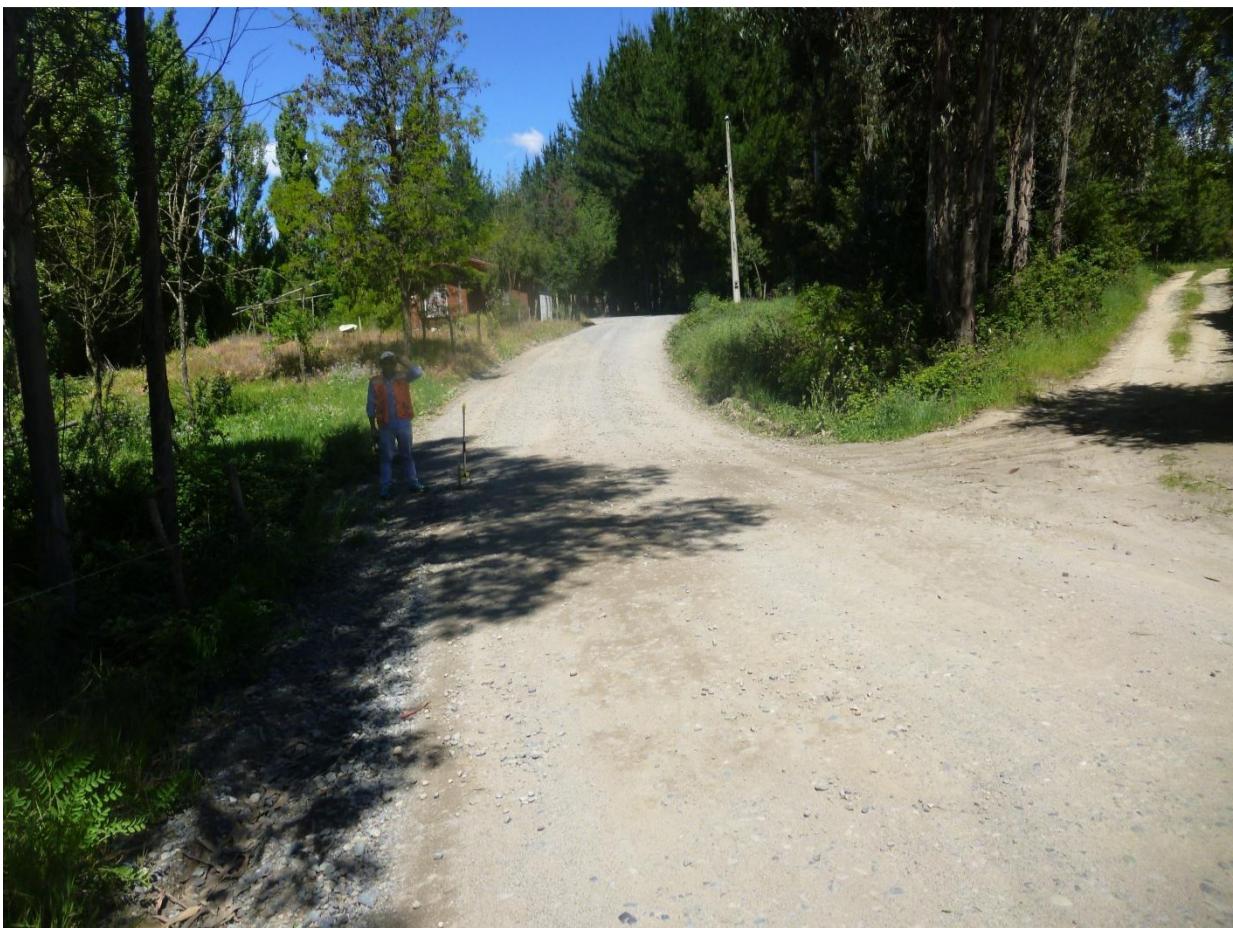
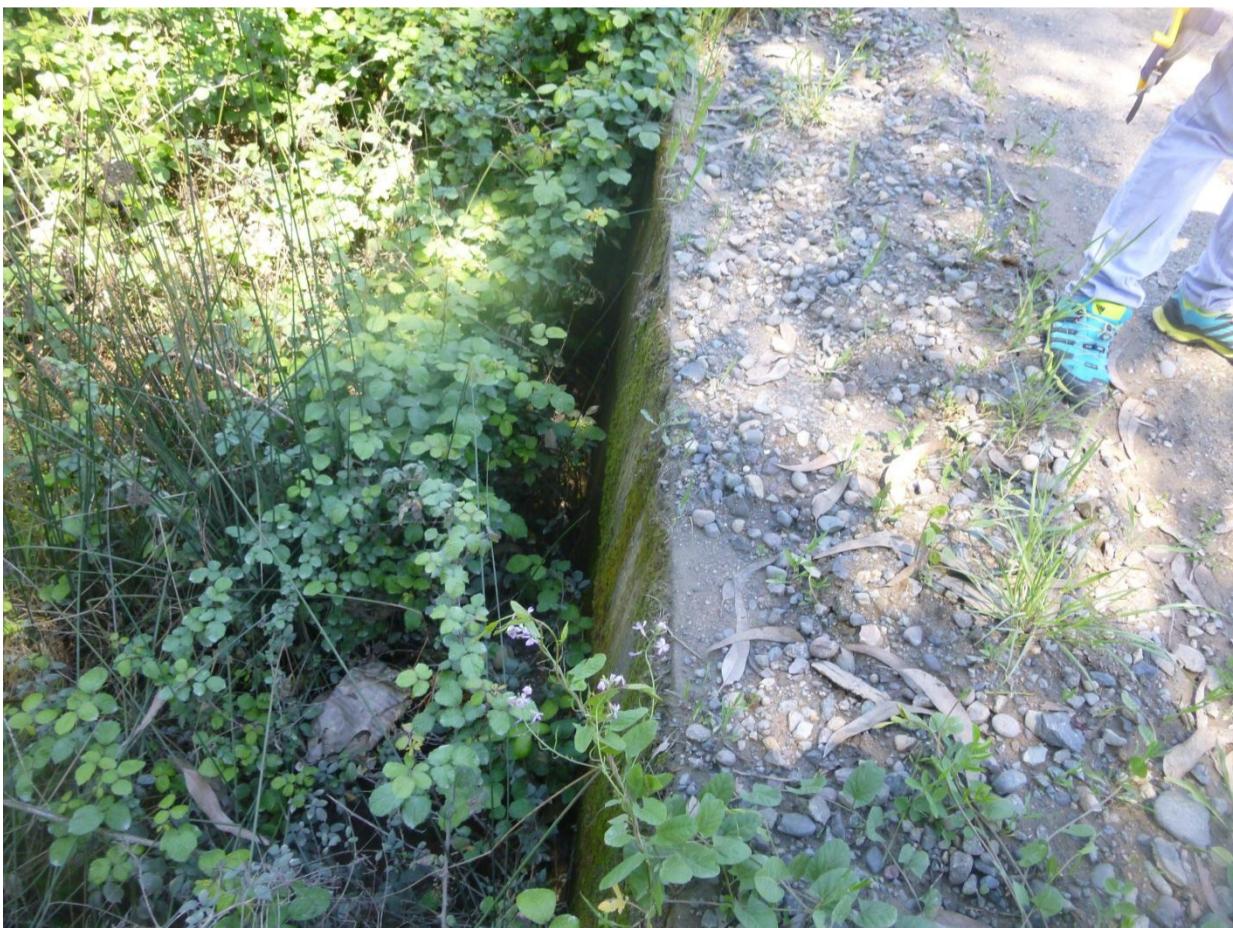
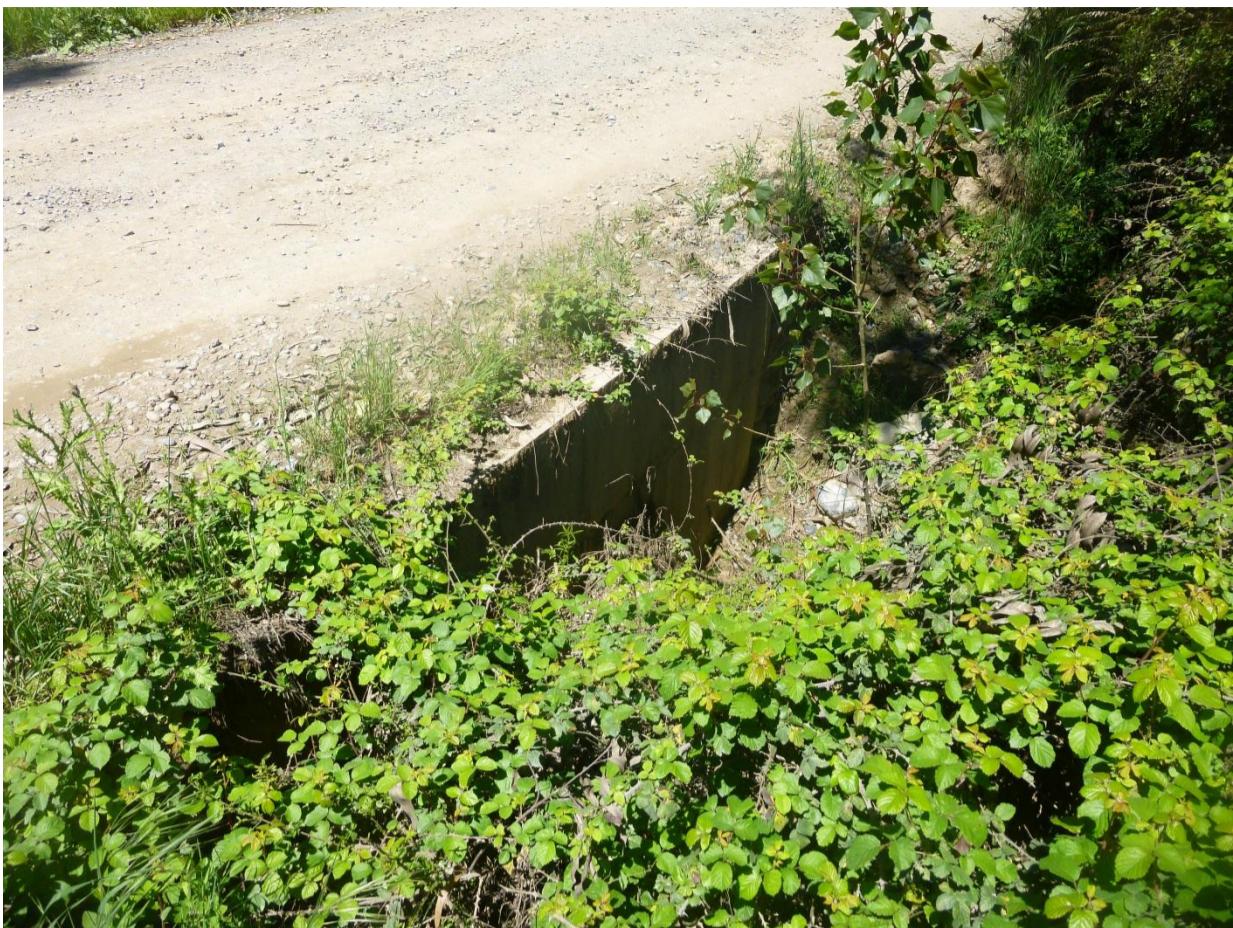
Km 3.30 vista adelante. Ancho de faja 8.50 m. carpeta de 4.50 m. al hombro de la carpeta, cuneta lado i/d + 0.70m. En este punto se encuentra la rasante a un mismo nivel lado i/d. Postes eléctricos en faja del camino. Carpeta en buen estado, zona poblada. Alcantarilla de A.C de diámetro 800 mm. Largo de 9.00 mts.

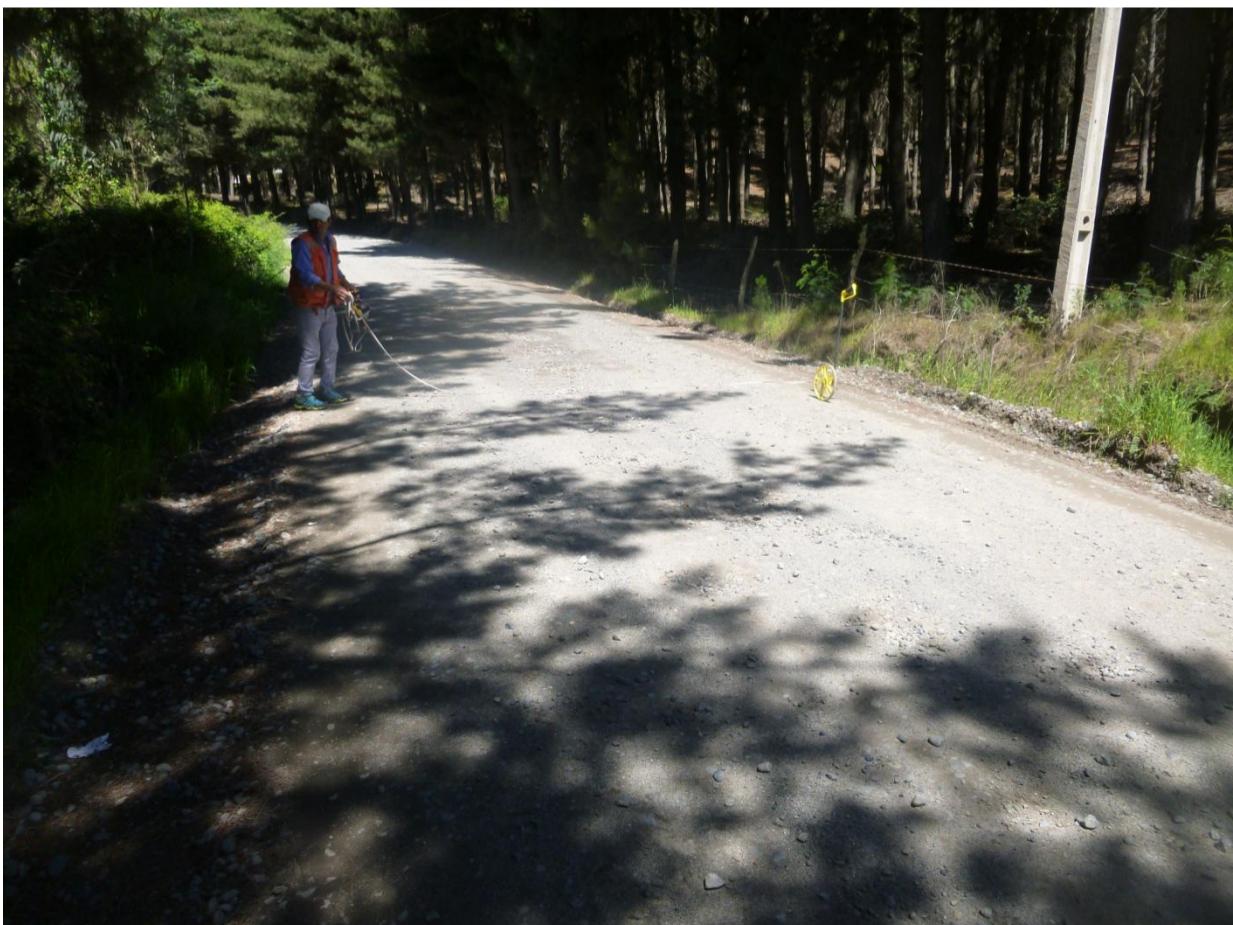
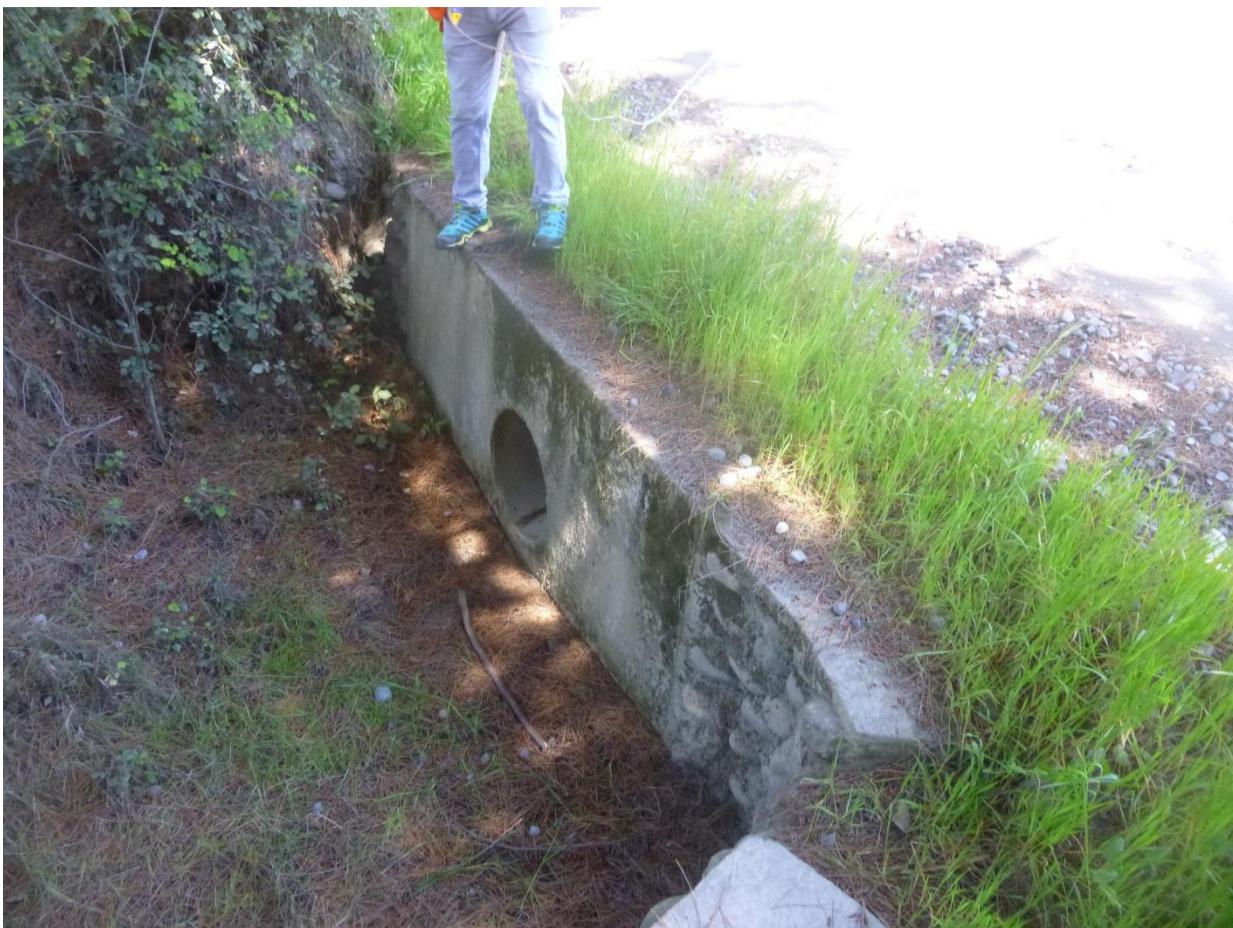
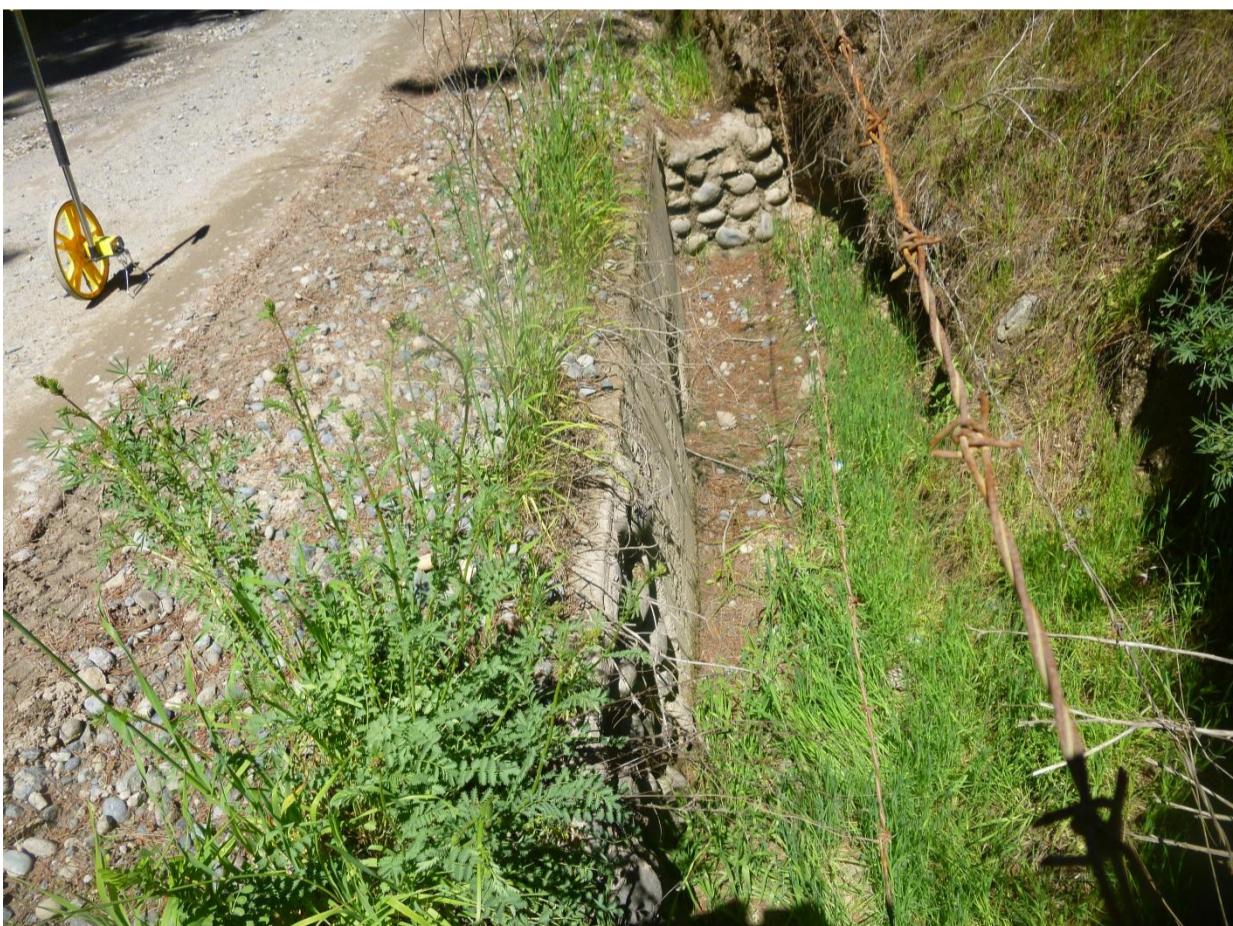
Km 3.44 vista adelante. Ancho de faja 10.00 m. carpeta de 5.00 m. al hombro de la carpeta, cuneta lado i/d + 0.70m. En este punto se encuentra la rasante a un mismo nivel lado i/d.. Carpeta en buen estado. Alcantarilla de A.C de diámetro 800 mm. Largo de 9.00 mts.

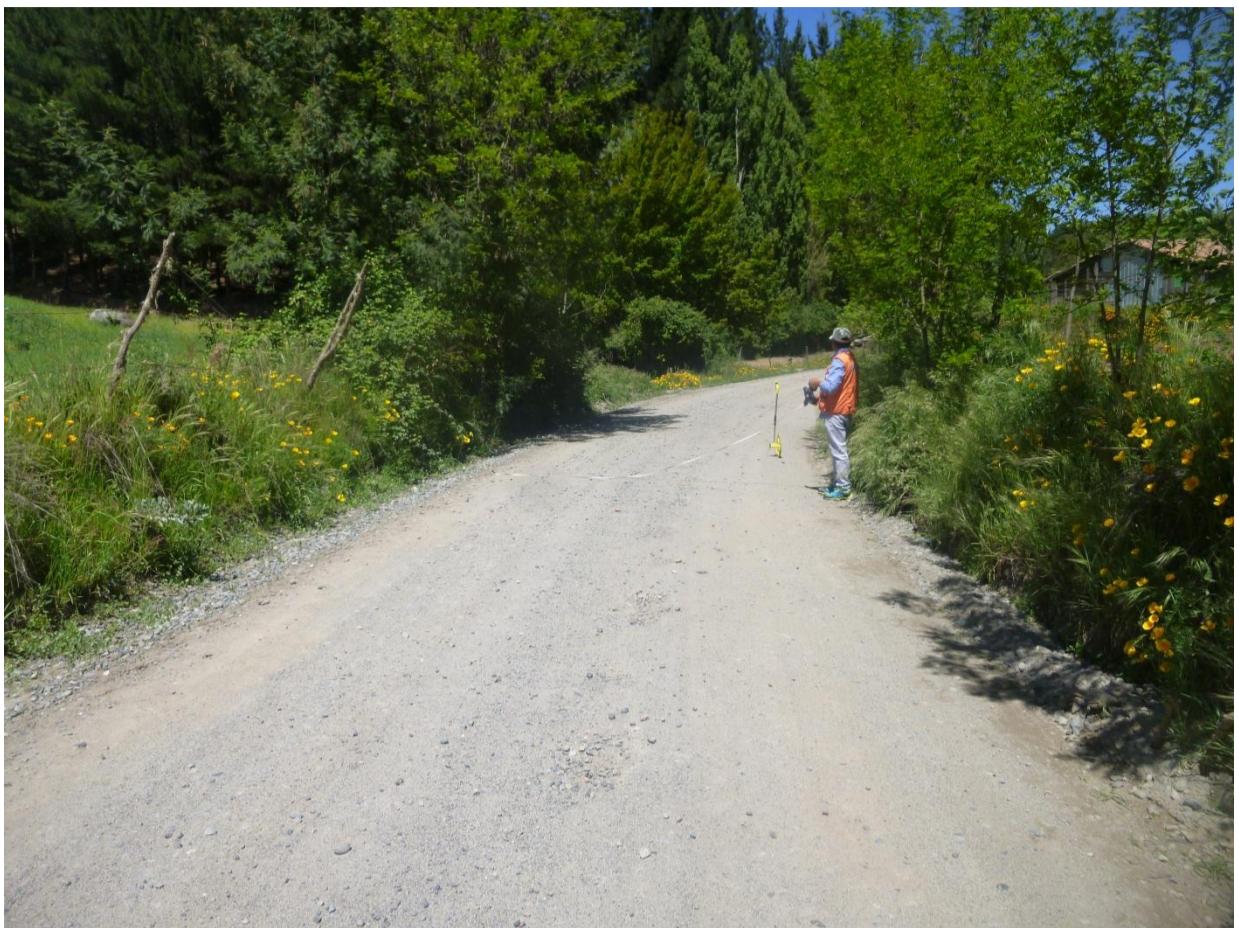
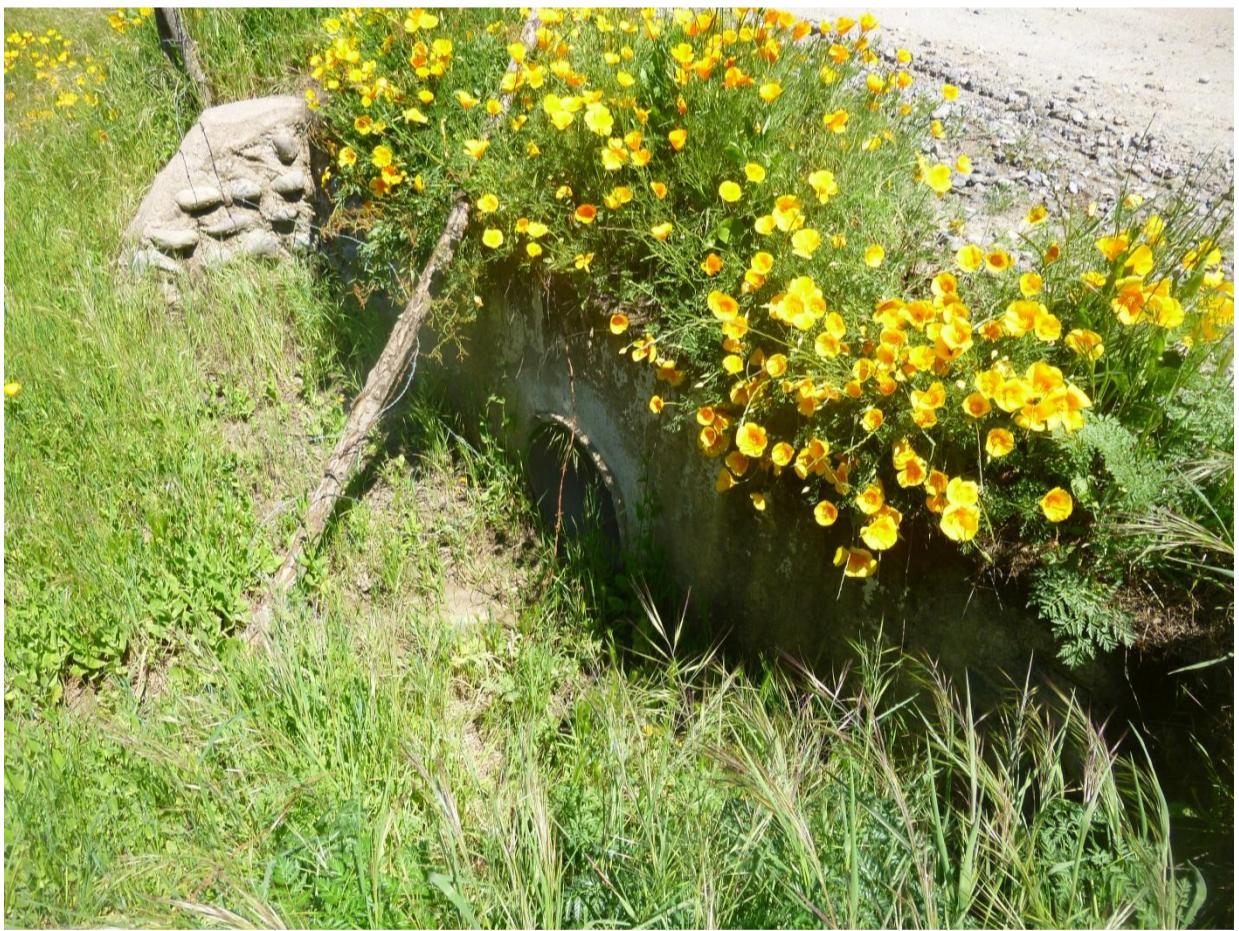
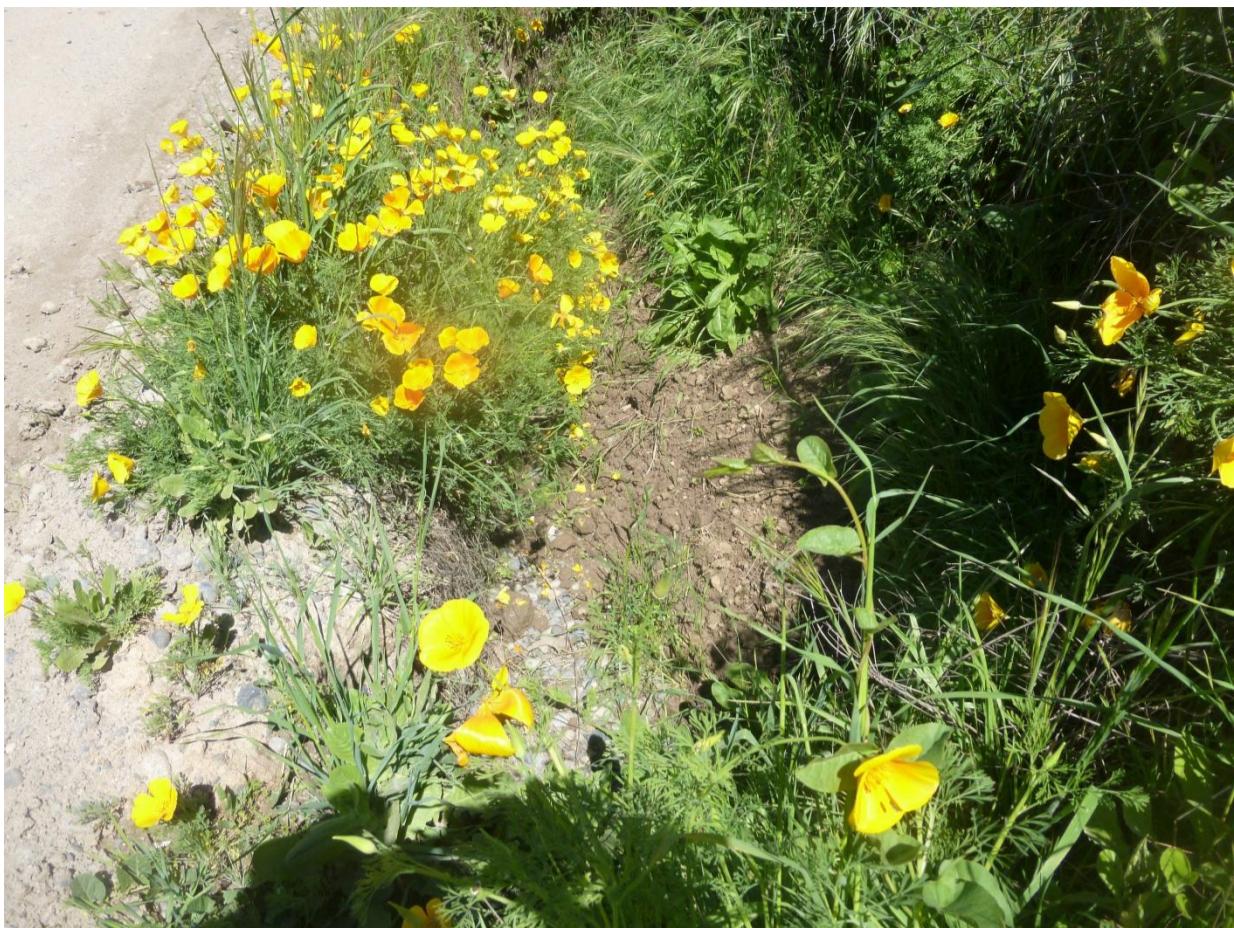
Km 3.64 vista adelante. Ancho de faja 9.00 m. carpeta de 4.00 m. al hombro de la carpeta, cuneta lado i/d + 1.00m. En este punto se encuentra la rasante a un nivel inferior con respecto a terrenos aledaños lado izq. superior lado der. Carpeta en buen estado. Alcantarilla A.C diámetro 500 mm. Largo 7.00 mts.

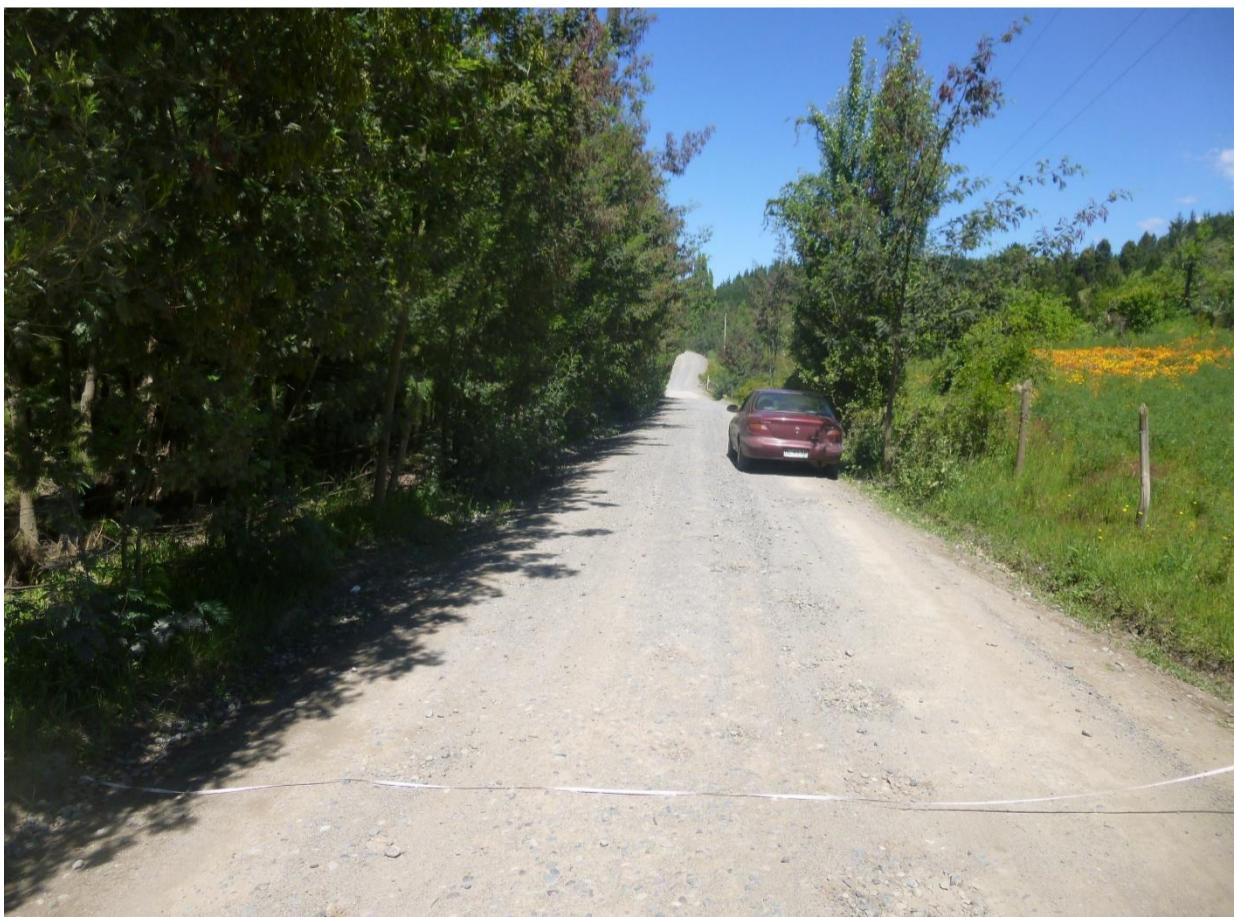
Km 3.84 vista adelante. Ancho de faja 8.00 m. carpeta de 4.00 m. al hombro de la carpeta, cuneta lado i/d + 1.00m. En este punto se encuentra la rasante a un mismo lado izq. e inferior lado der. Zona poblada

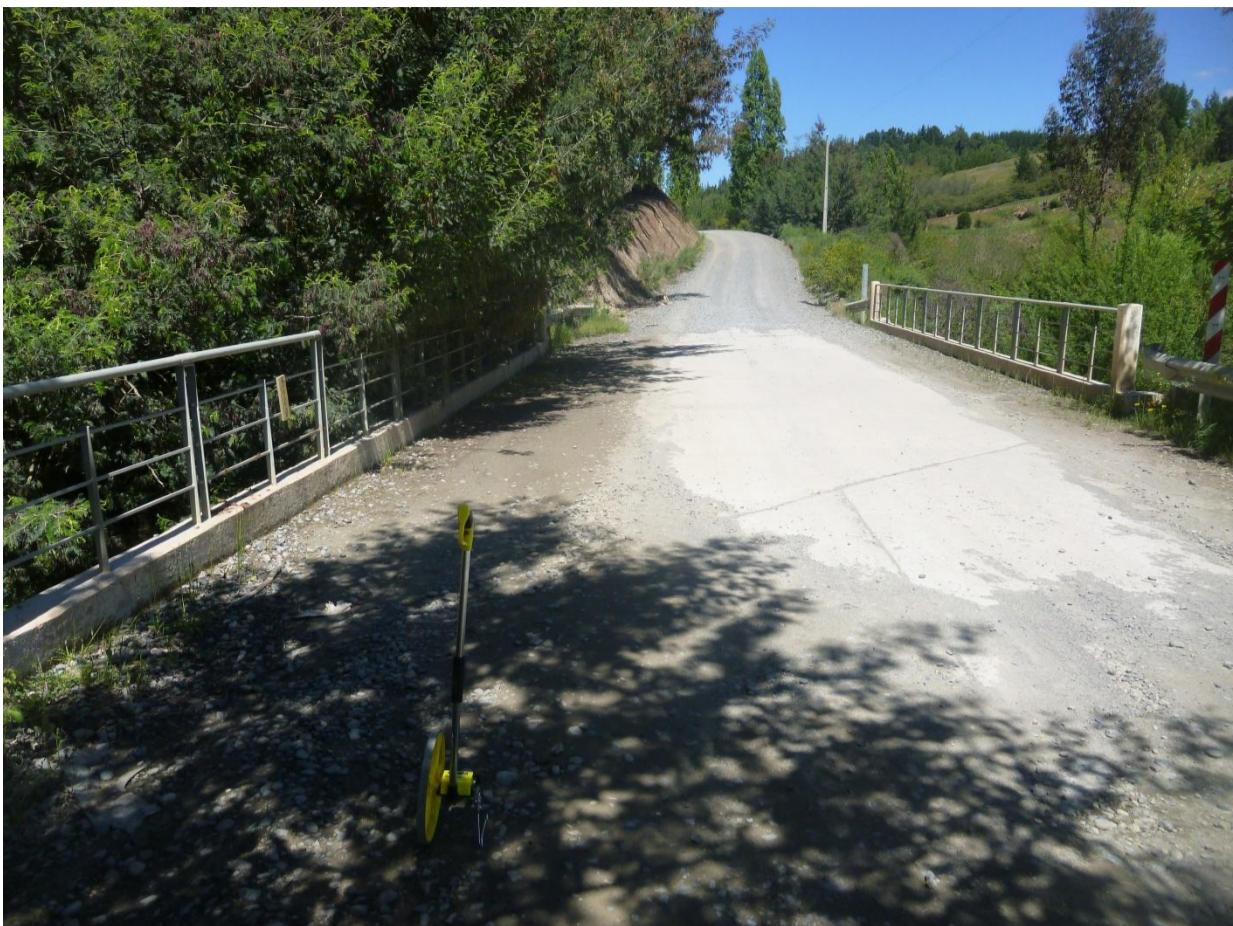
Km 3.91 vista adelante. Ancho de faja 8.50 m. carpeta de 5.00 m. al hombro de la carpeta, cuneta lado i/d + 0.60m. En este punto se encuentra la rasante a un mismo nivel lado i/d. carpeta en buen estado. Existe puente en buen estado de nombre VILLA ALEGRE
