INFORME PRELIMINAR Y DIAGNÓSTICO

***Camino ruta N-454 hasta 2.10 KM
Ruta N-454, sector El Aromo km 0.00 al km 1.10.
Comuna de Trehuaco,
Provincia de Ñuble, Región del Biobío.***

Noviembre 2016

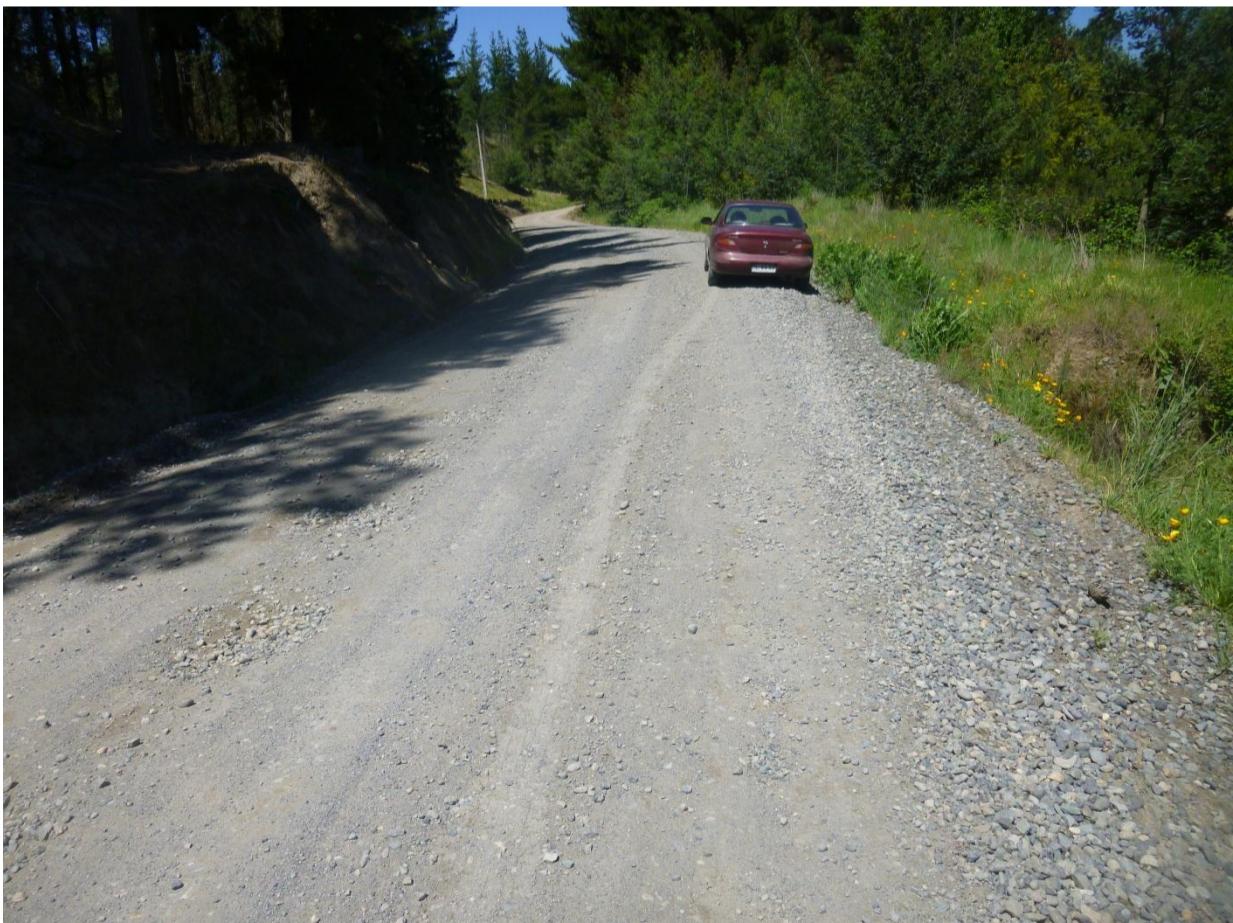
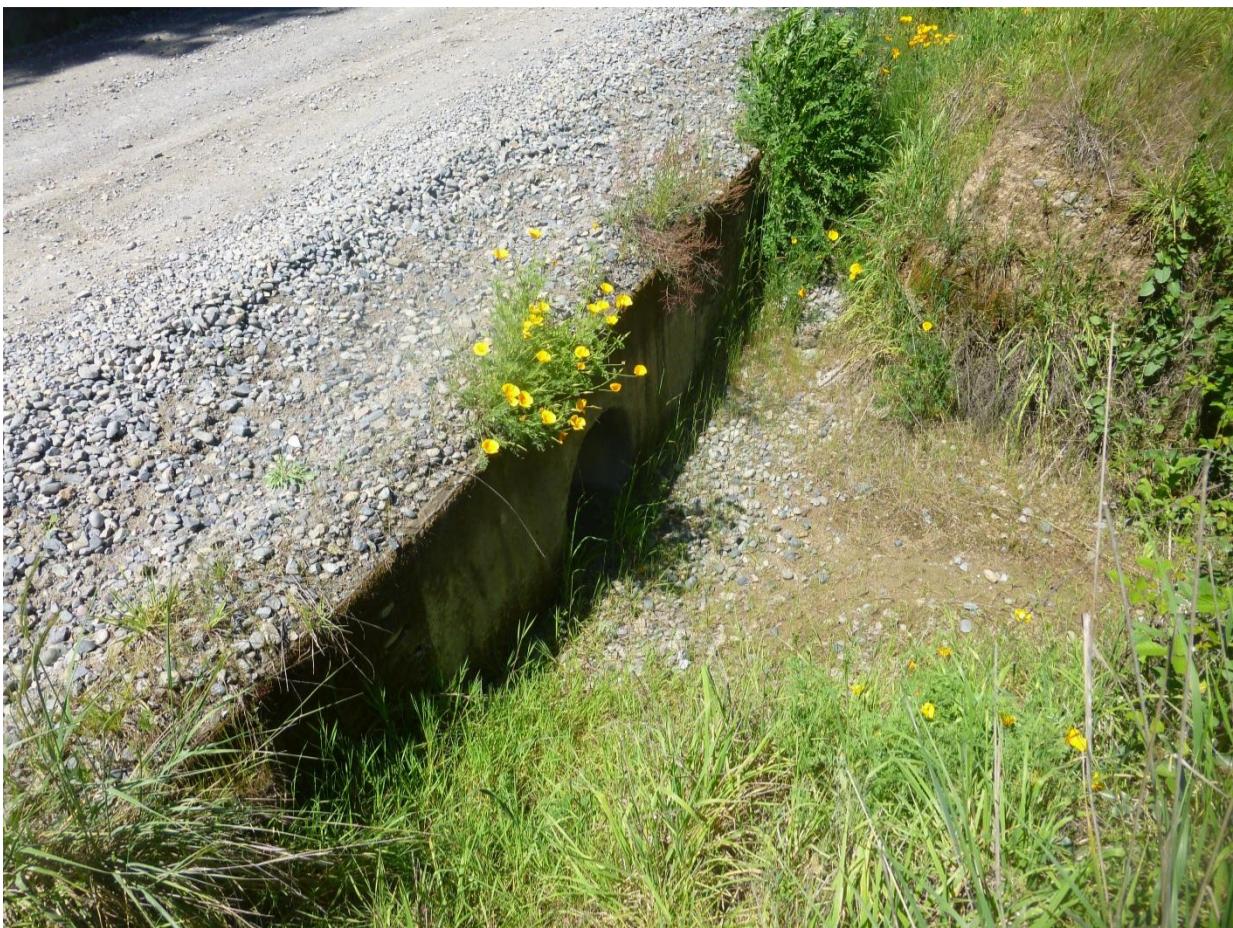
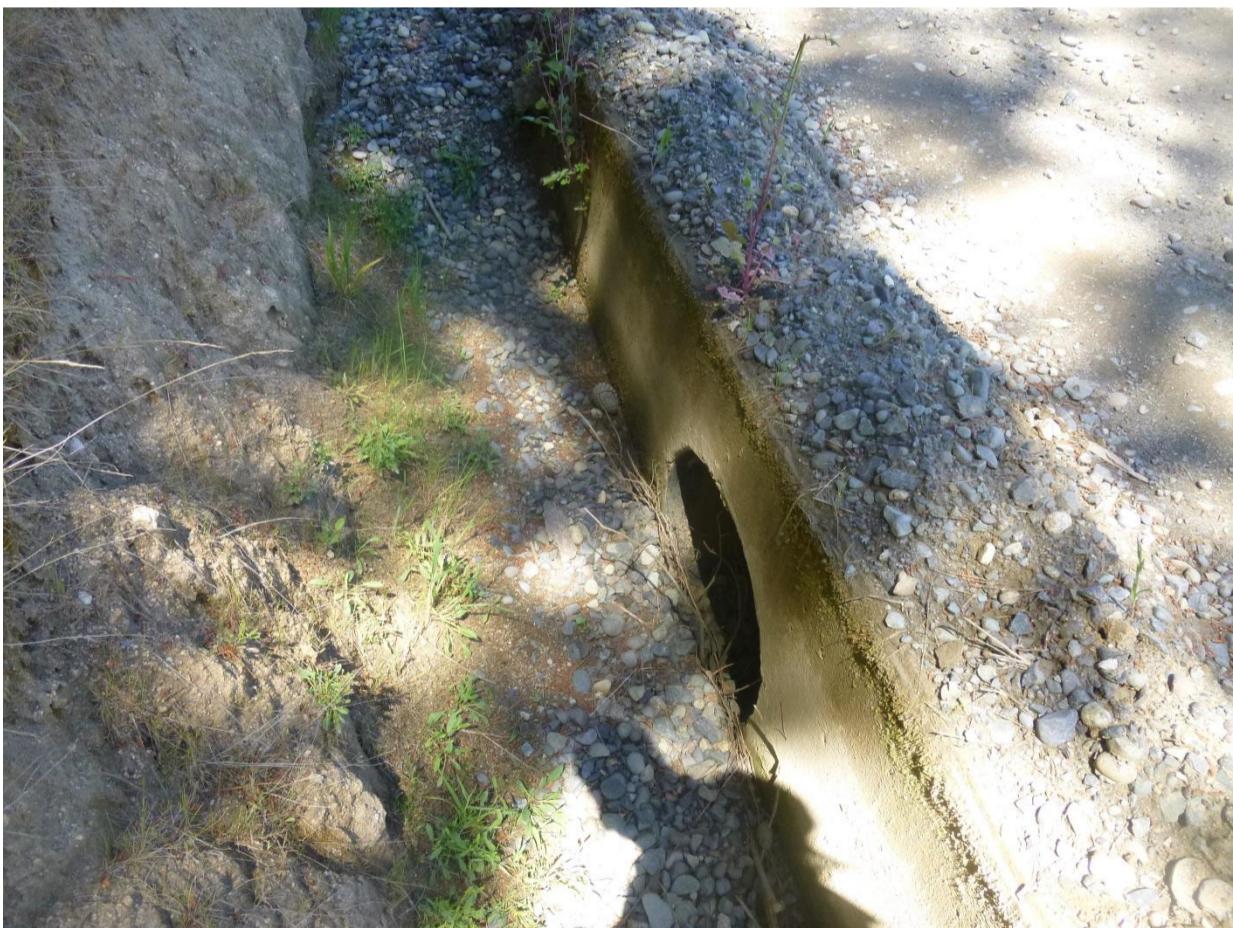
Km 4.06 vista adelante. Ancho de faja 12.00 m. carpeta de 4.50 m. al hombro de la carpeta, cuneta lado i/d + 0.60m. En este punto se encuentra la rasante a un nivel inferior con respecto a terrenos aledaños lado izq. superior lado der. Carpeta en buen estado. Alcantarilla HPDE diámetro 600 mm. Largo 7.00 mts. Zonas de curvas.

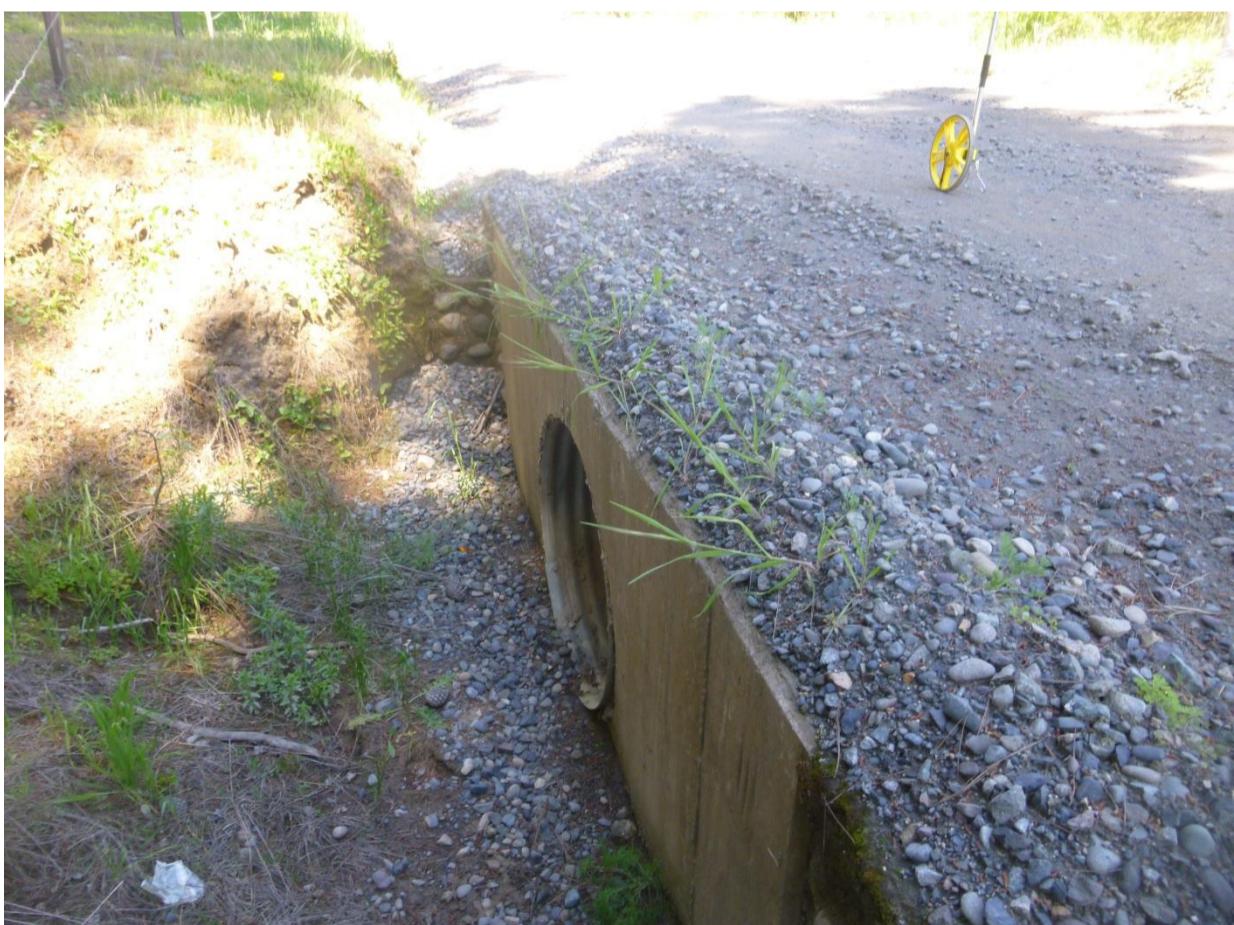
Km 4.10 vista adelante. Ancho de faja 11.00 m. carpeta de 4.50 m. al hombro de la carpeta, cuneta lado i/d + 0.70m. En este punto se encuentra la rasante a un nivel inferior con respecto a terrenos aledaños lado izq. superior lado der. Carpeta en buen estado. Alcantarilla A.C diámetro 1000 mm. Largo 7.00 mts. Zonas de curvas.

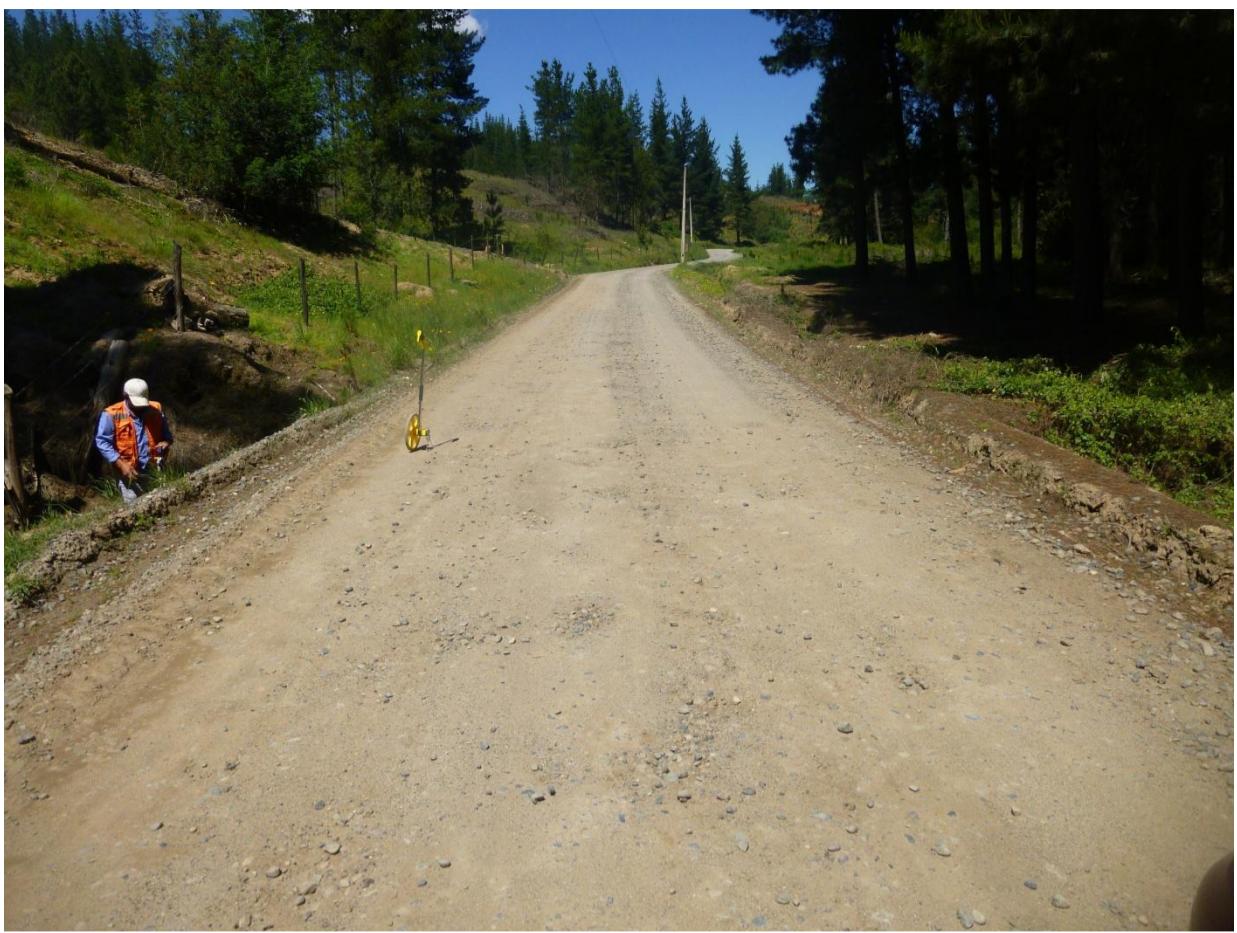
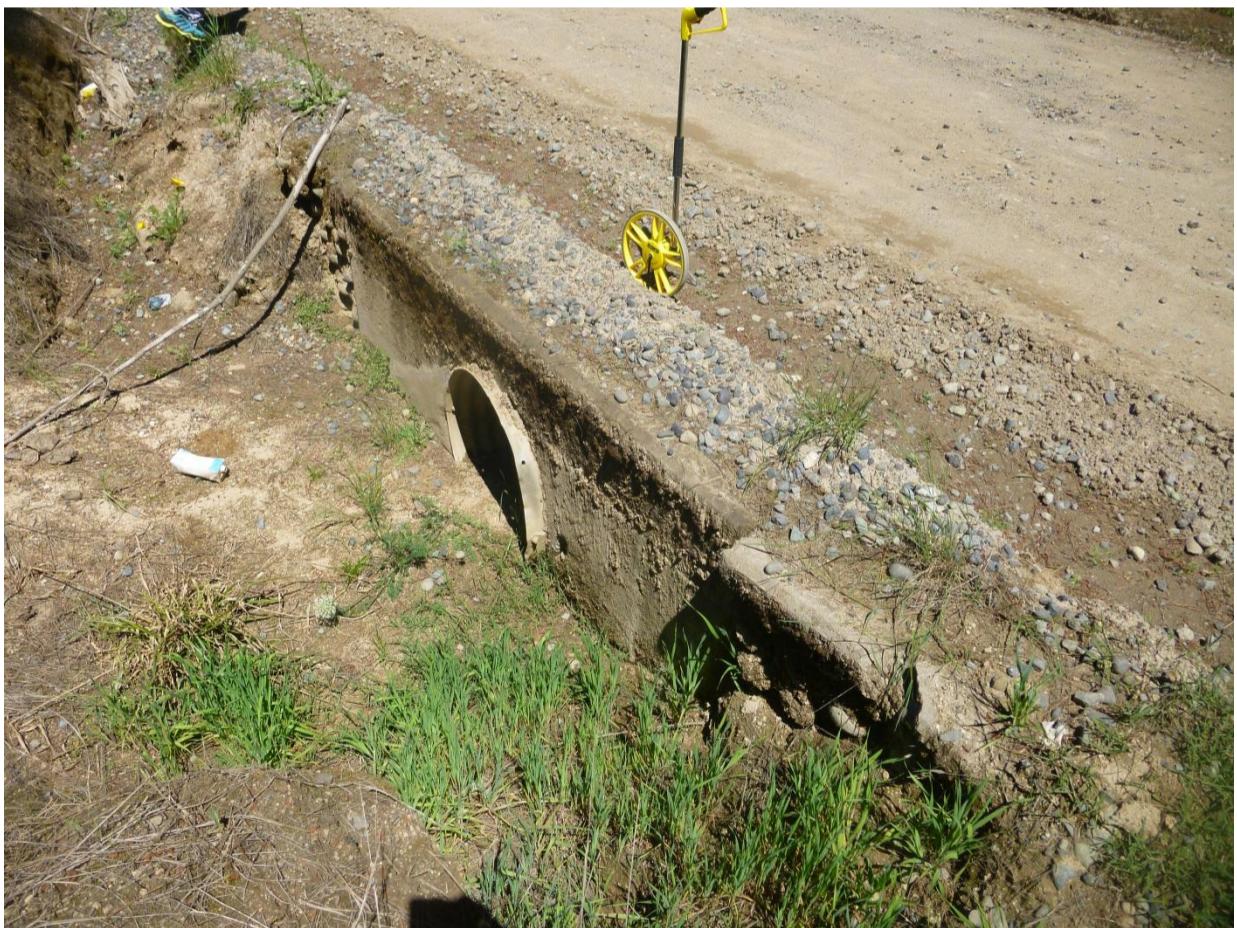
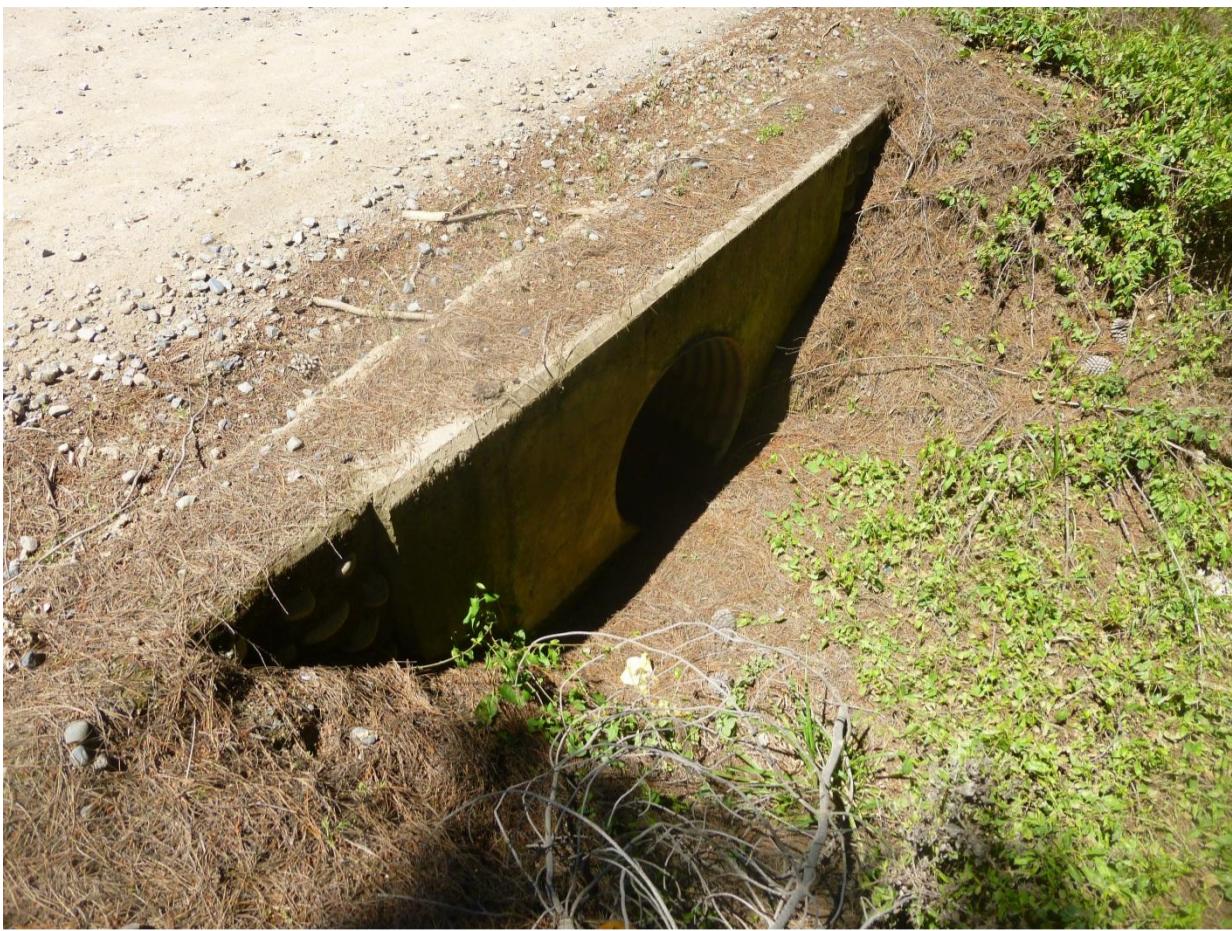
Km 4.16 vista adelante. Ancho de faja 11.00 m. carpeta de 4.50 m. al hombro de la carpeta, cuneta lado i/d + 0.70m. En este punto se encuentra la rasante a un nivel inferior con respecto a terrenos aledaños lado izq. superior lado der. Carpeta en buen estado. Alcantarilla A.C diámetro 800 mm. Largo 7.00 mts. Zonas de curvas.

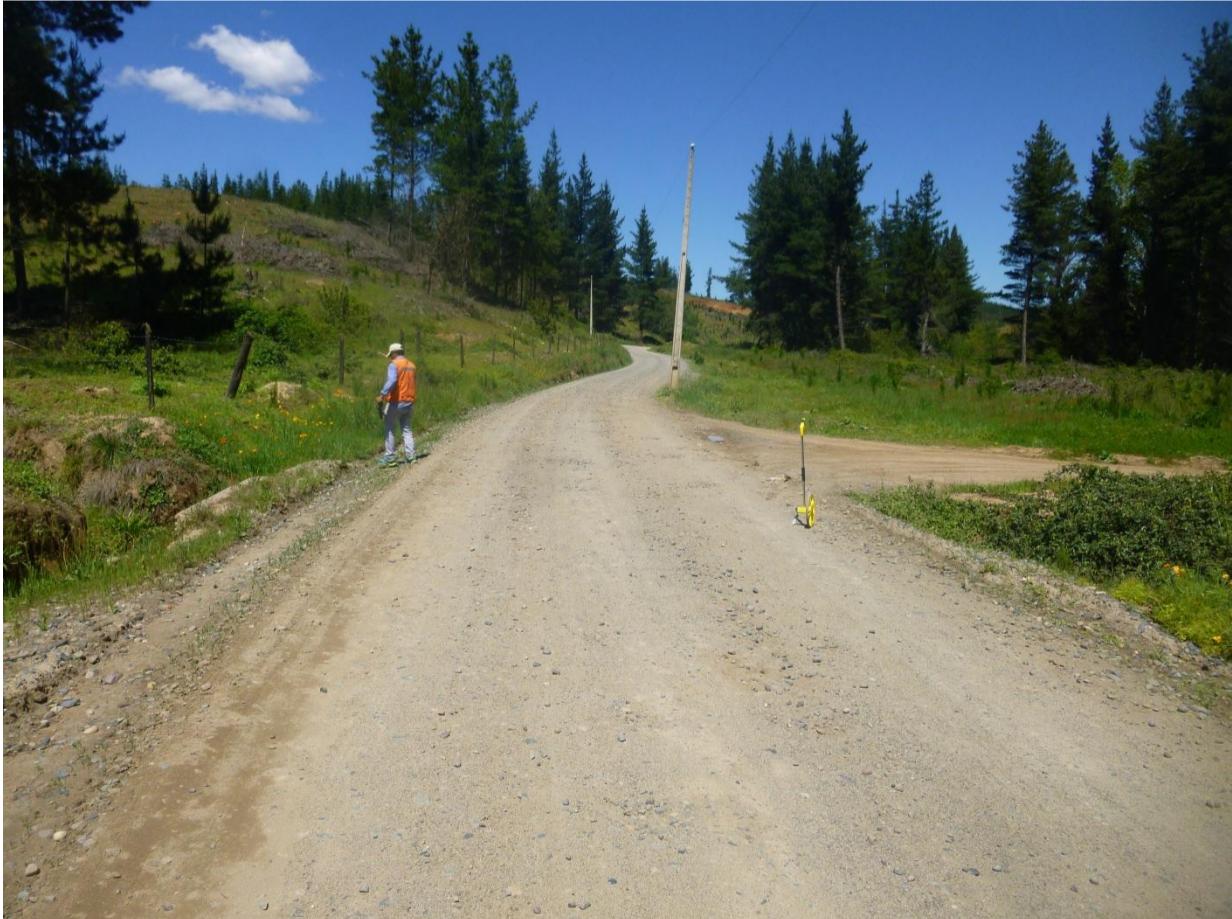
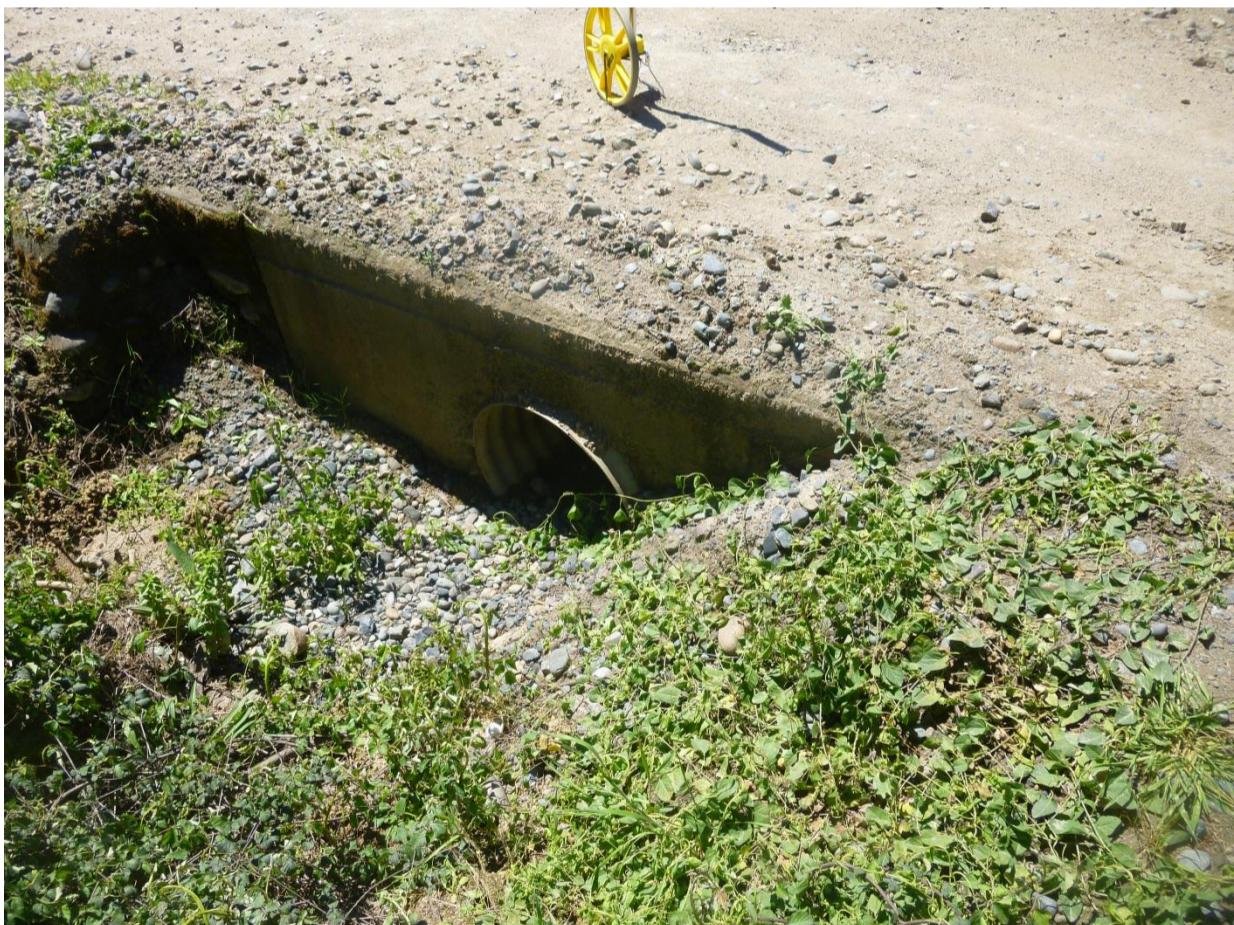
Km 4.067 vista adelante. Ancho de faja 10.00 m. carpeta de 4.50 m. al hombro de la carpeta, cuneta lado i/d + 0.70m. En este punto se encuentra la rasante a un nivel inferior con respecto a terrenos aledaños lado izq. superior lado der. Carpeta en buen estado. Alcantarilla A.C diámetro 600 mm. Largo 7.00 mts. Zonas de curvas. Y postes en faja del camino.

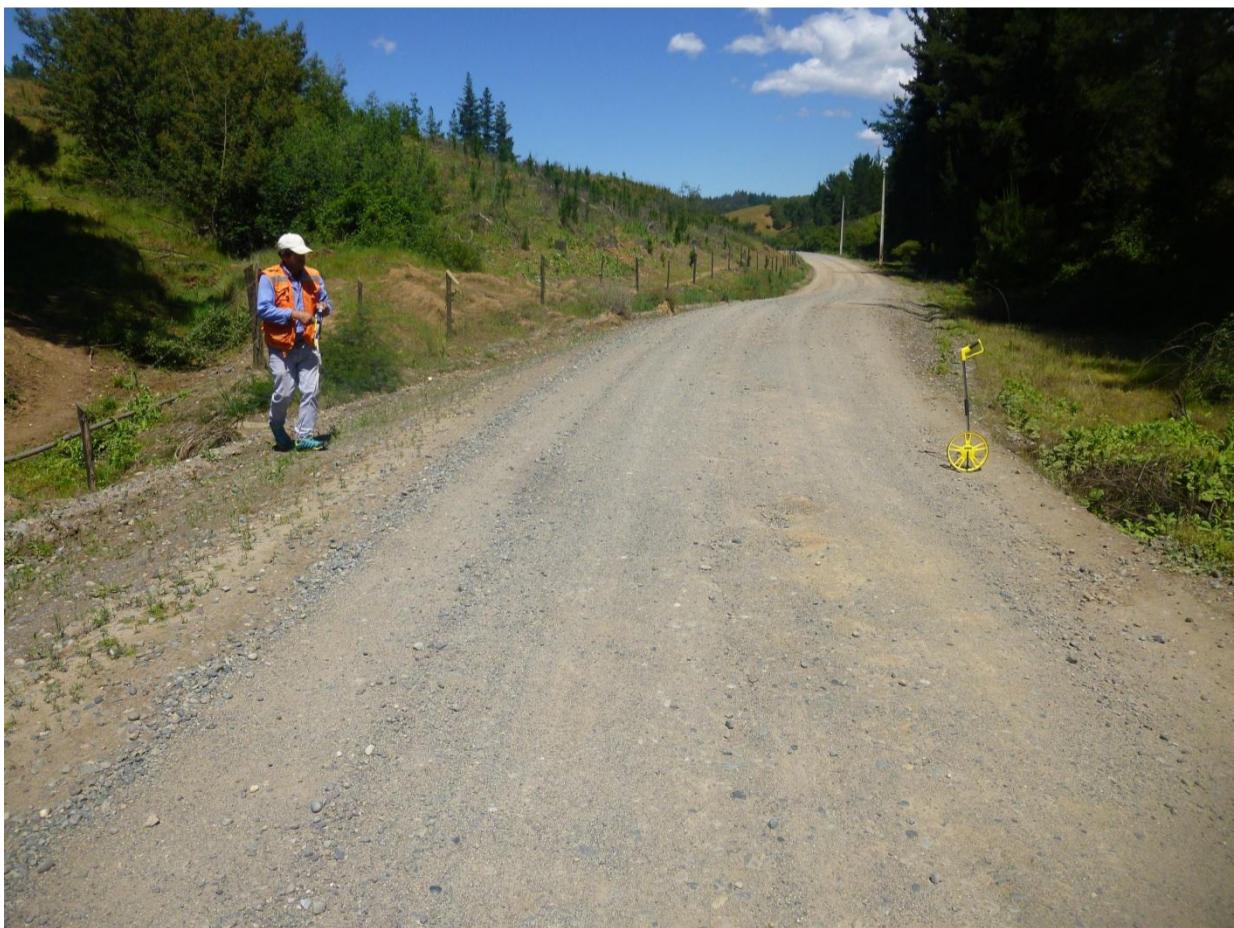
Km 4.231 vista adelante. Ancho de faja 11.00 m. carpeta de 4.50 m. al hombro de la carpeta, cuneta lado i/d + 0.70m. En este punto se encuentra la rasante a un nivel inferior con respecto a terrenos aledaños lado izq. superior lado der. Carpeta en buen estado. Alcantarilla A.C diámetro 500 mm. Largo 7.00 mts. Zonas de curvas. Y postes en faja del camino.

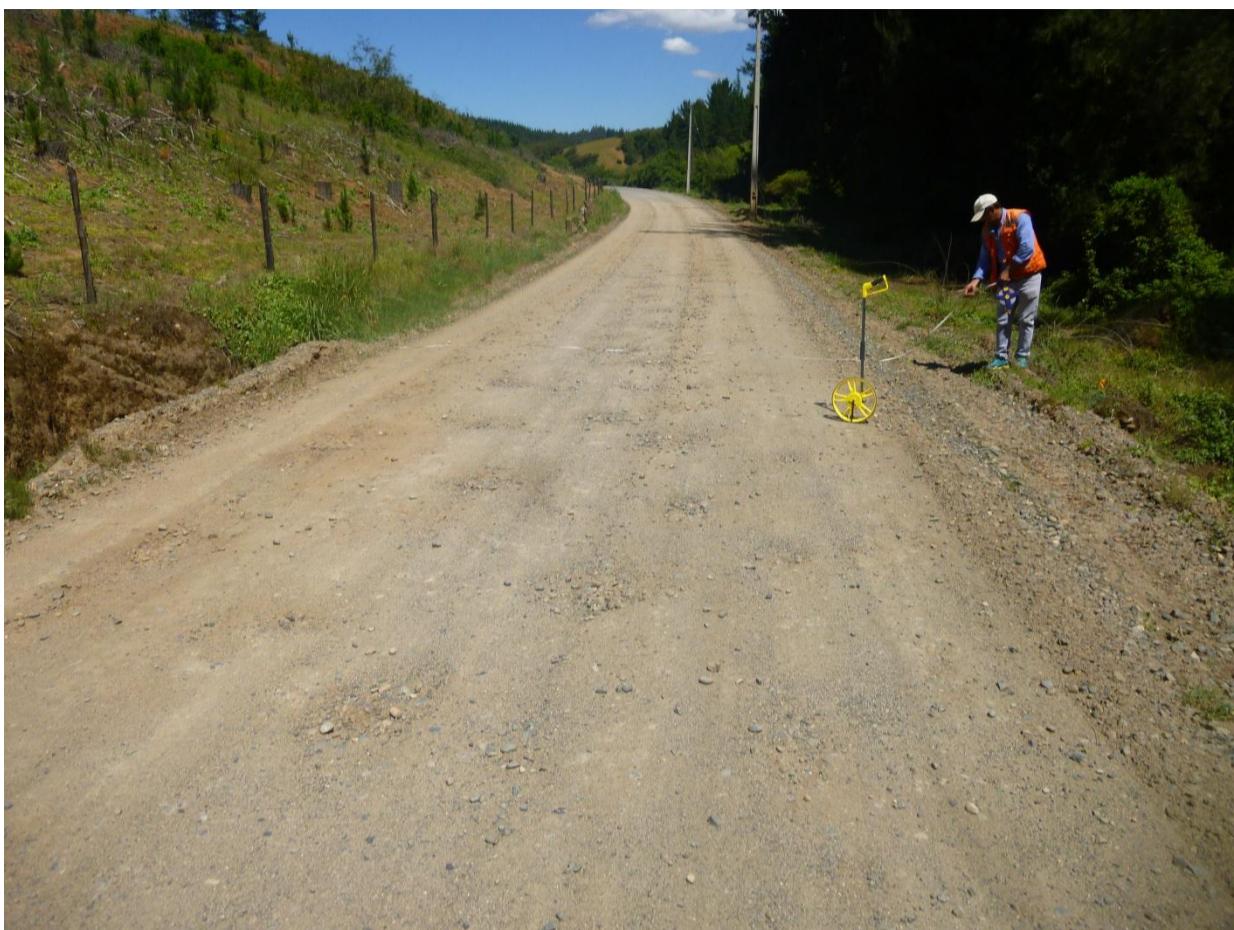
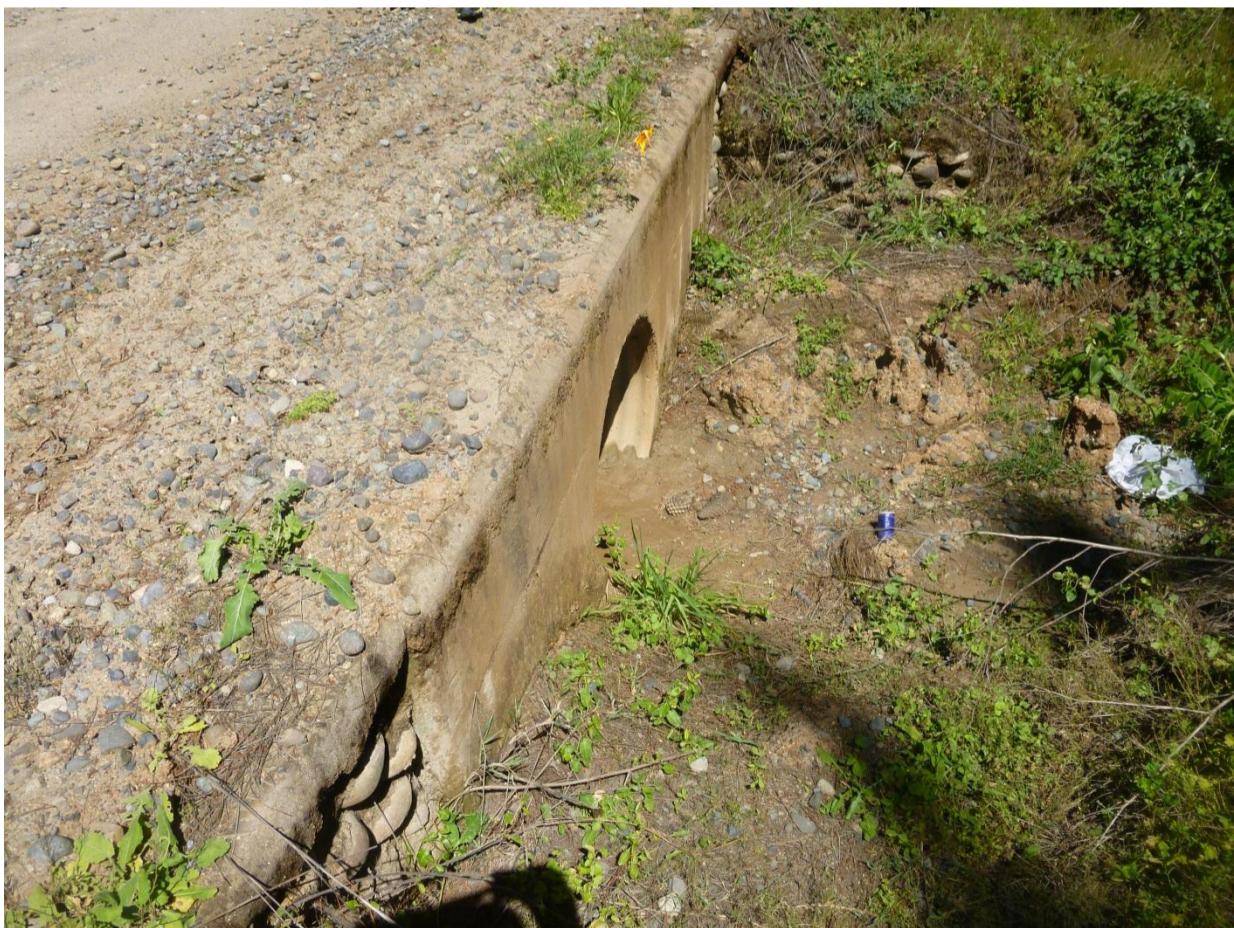
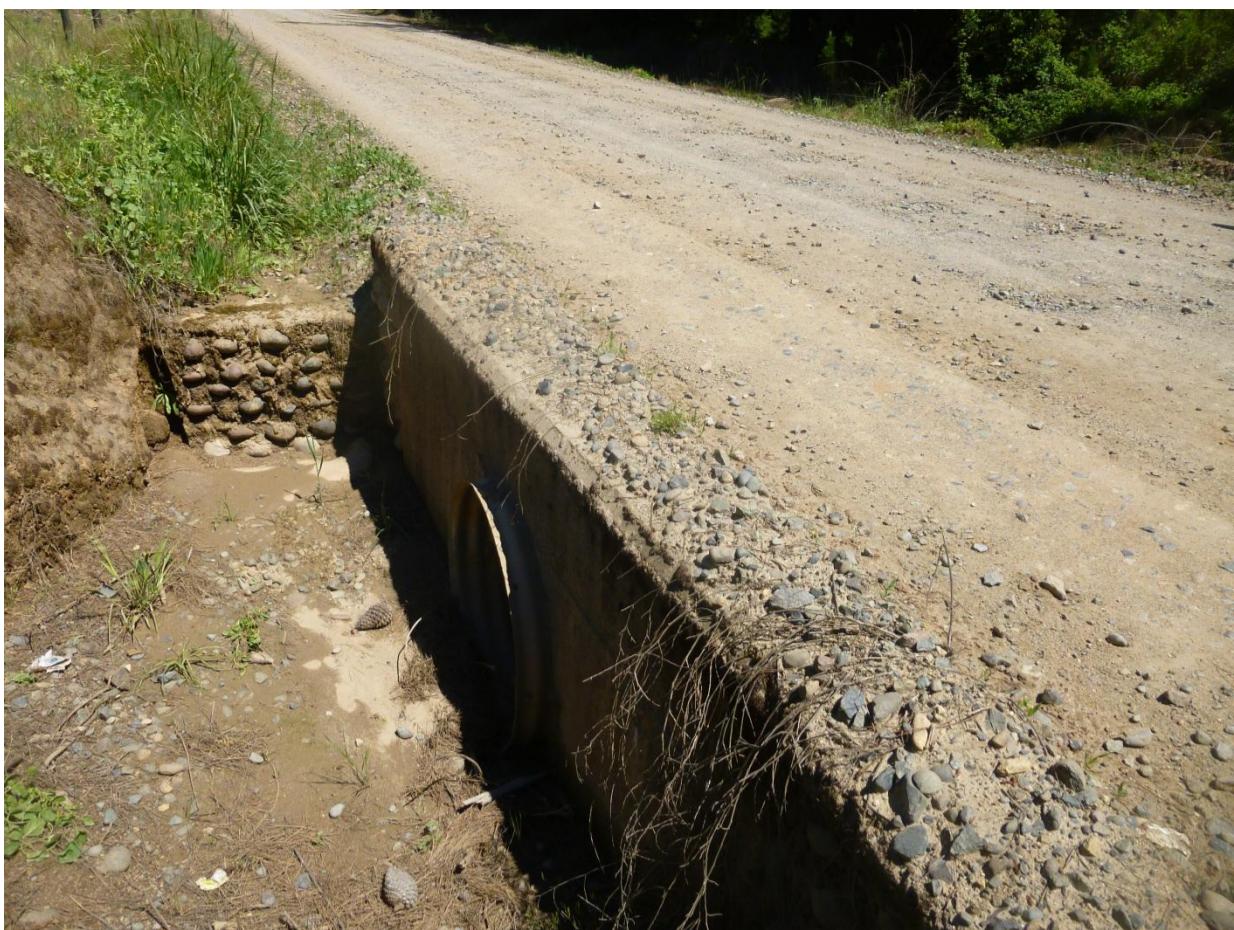
Km 4.30 vista adelante. Ancho de faja 11.00 m. carpeta de 5.00 m. al hombro de la carpeta, cuneta lado i/d + 0.60m. En este punto se encuentra la rasante a un nivel inferior con respecto a terrenos aledaños lado izq. superior lado der. Carpeta en buen estado. Alcantarilla A.C diámetro 800 mm. Largo 7.00 mts. Zonas de curvas. Y postes en faja del camino.

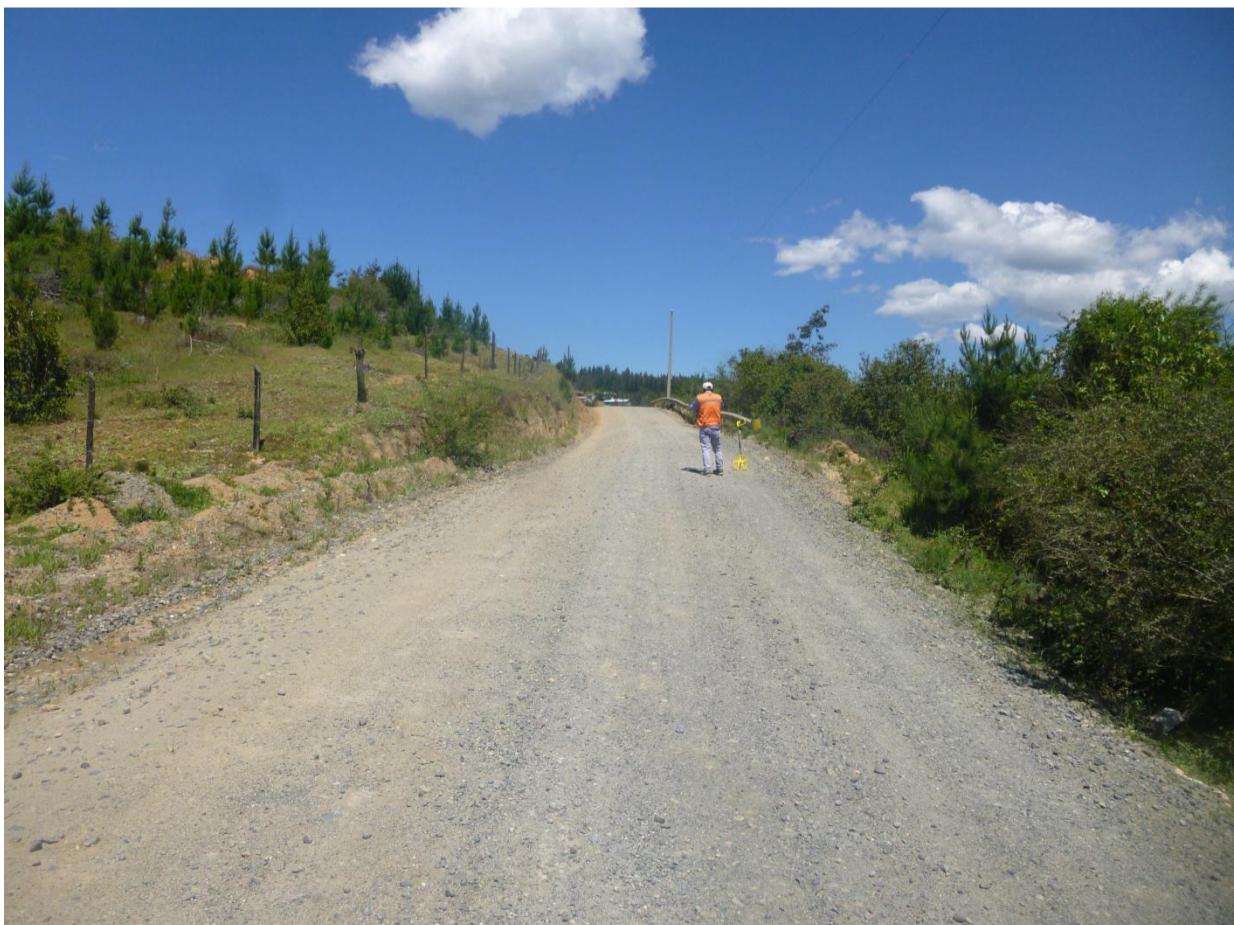
Km 4.50 vista adelante. Ancho de faja 11.00 m. carpeta de 4.50 m. al hombro de la carpeta, cuneta lado i/d + 0.80m. En este punto se encuentra la rasante a un nivel inferior con respecto al promedio en general del camino lado izq. superior lado der, carpeta en buen estado. Postes en faja del camino.

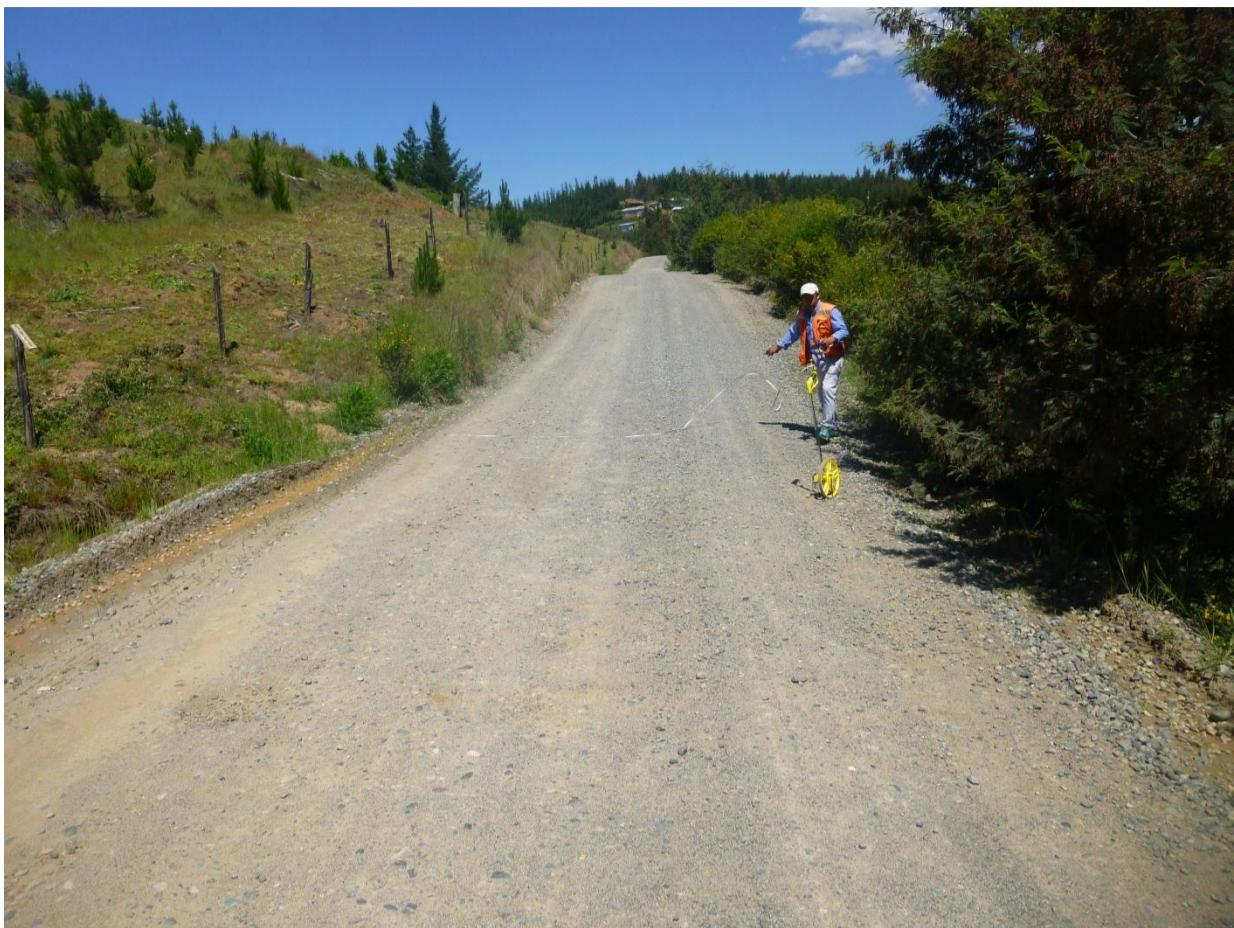
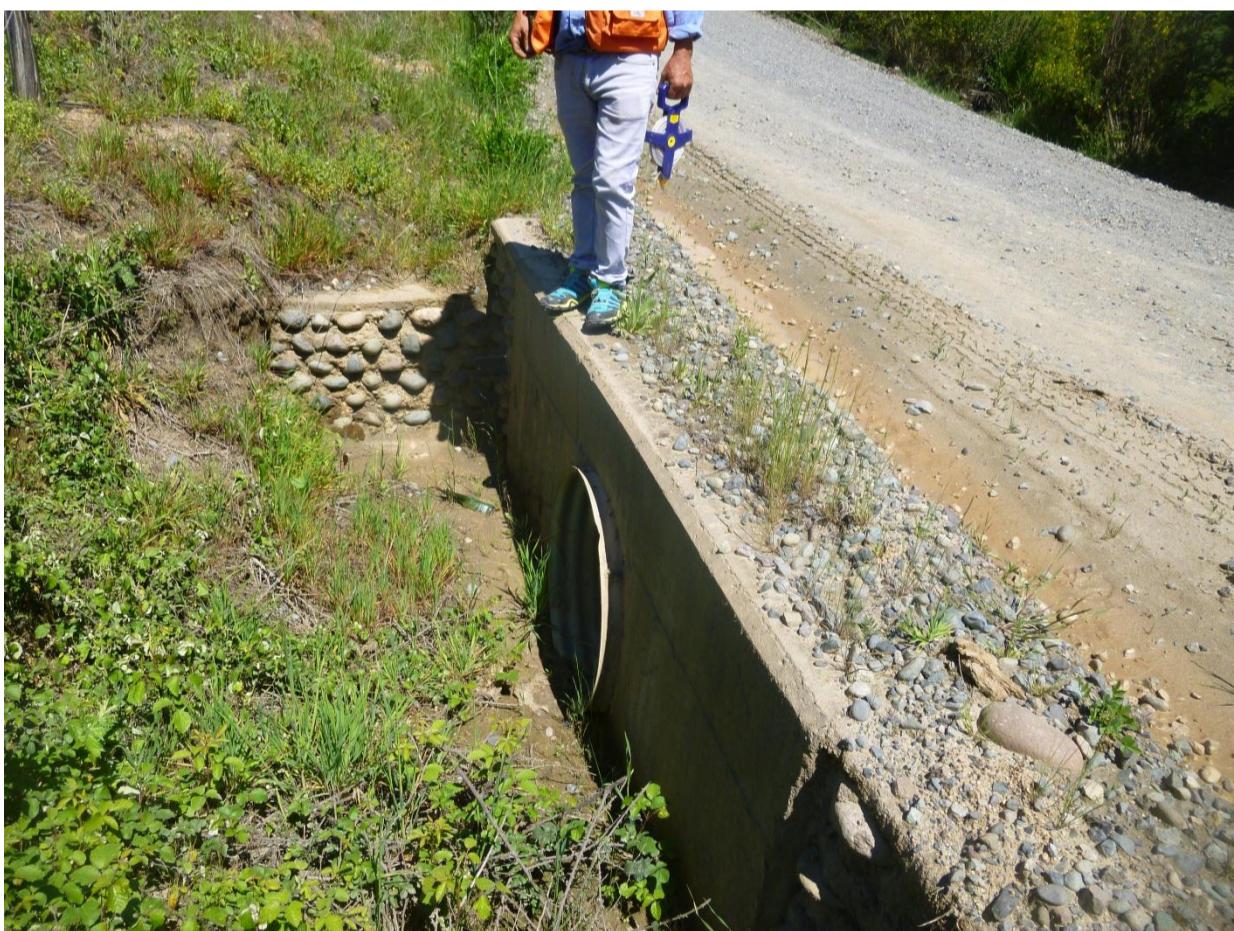
Km 4.60 vista adelante. Ancho de faja 11.00 m. carpeta de 4.00 m. al hombro de la carpeta, cuneta lado i/d + 0.70m. En este punto se encuentra la rasante a un nivel inferior con respecto a terrenos aledaños lado izq. superior lado der. Carpeta en buen estado. Alcantarilla A.C diámetro 800 mm. Largo 7.00 mts. Zonas de curvas. Y postes en faja del camino.

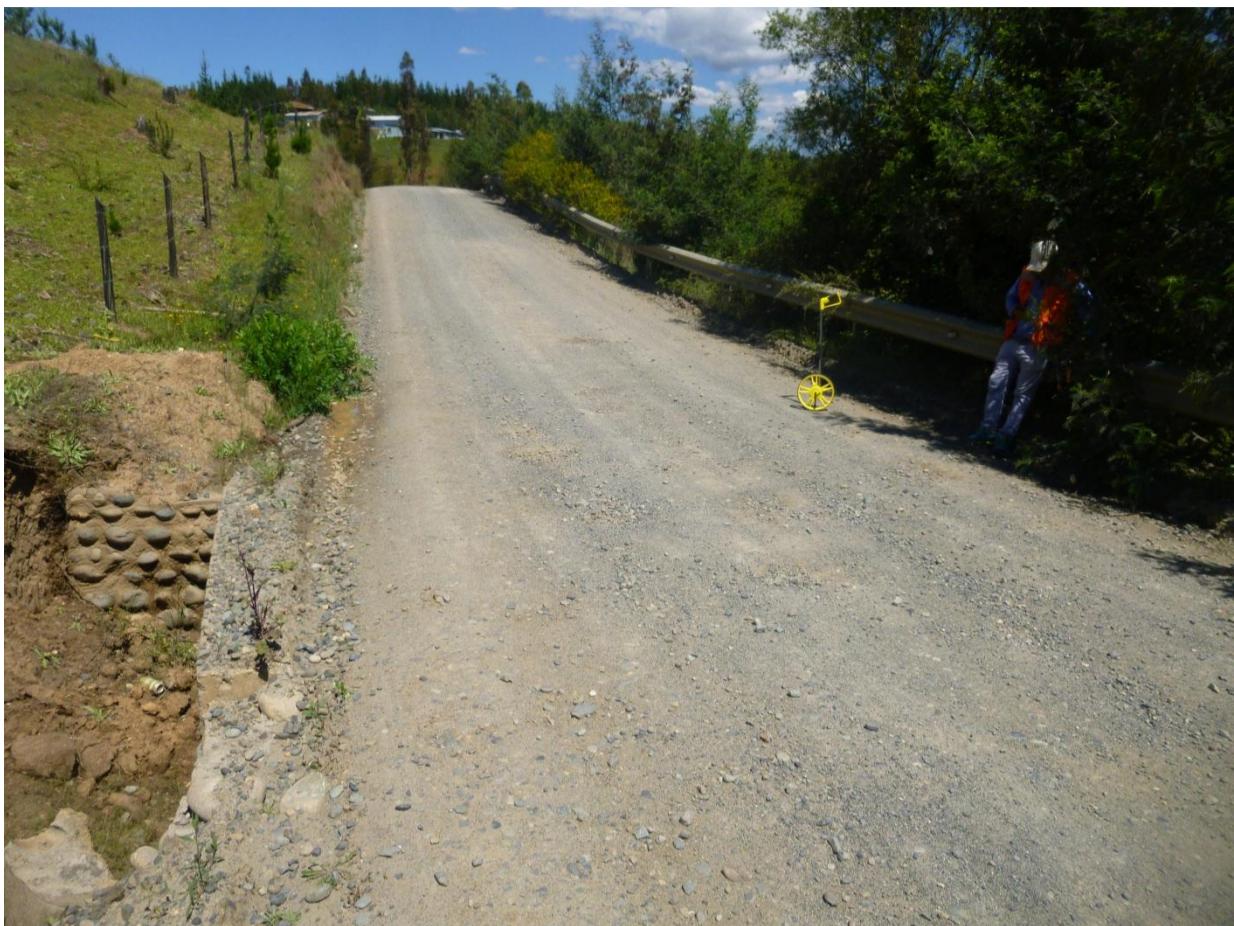
Km 4.70 vista adelante. Ancho de faja 11.00 m. carpeta de 4.00 m. al hombro de la carpeta, cuneta lado i/d + 0.70m. En este punto se encuentra la rasante a un nivel inferior con respecto a terrenos aledaños lado izq. superior lado der. Carpeta en buen estado. Alcantarilla A.C diámetro 500 mm. Largo 7.00 mts. Zonas de curvas. Y postes en faja del camino.
