INFORME PRELIMINAR Y DIAGNÓSTICO

***Camino ruta N-454 hasta 2.10 KM
Ruta N-454, sector El Aromo km 0.00 al km 1.10.
Comuna de Trehuaco,
Provincia de Ñuble, Región del Biobío.***

Noviembre 2016

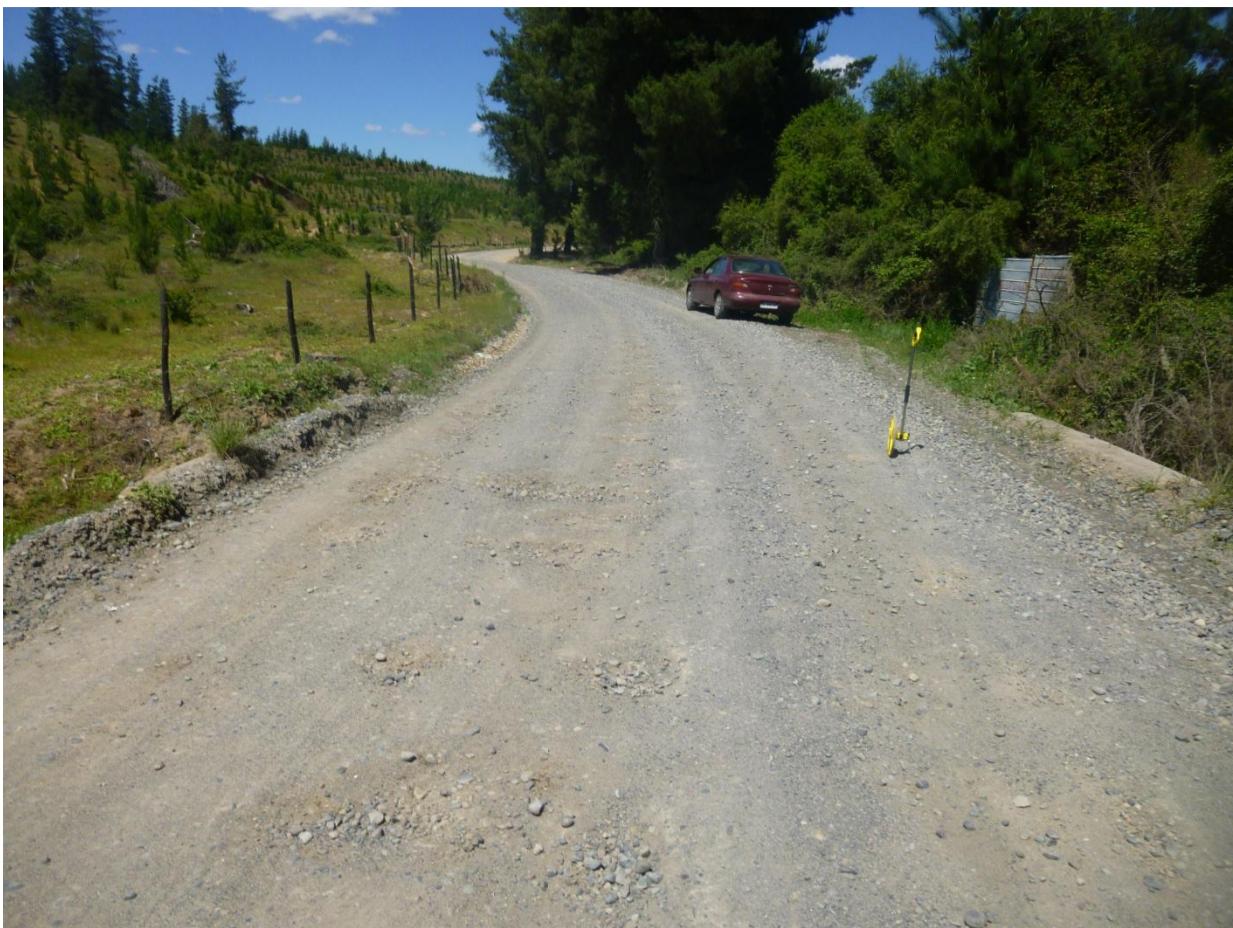
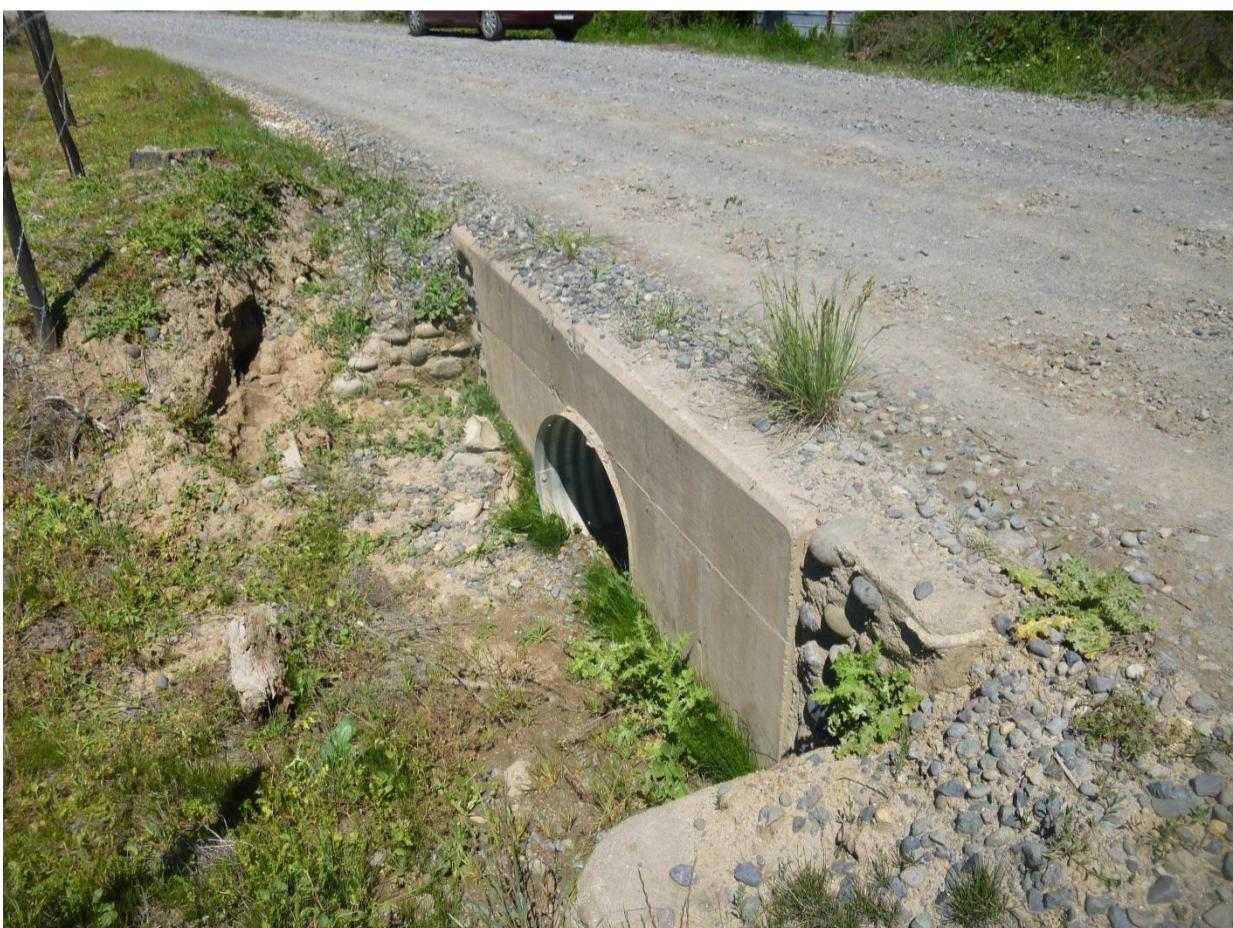
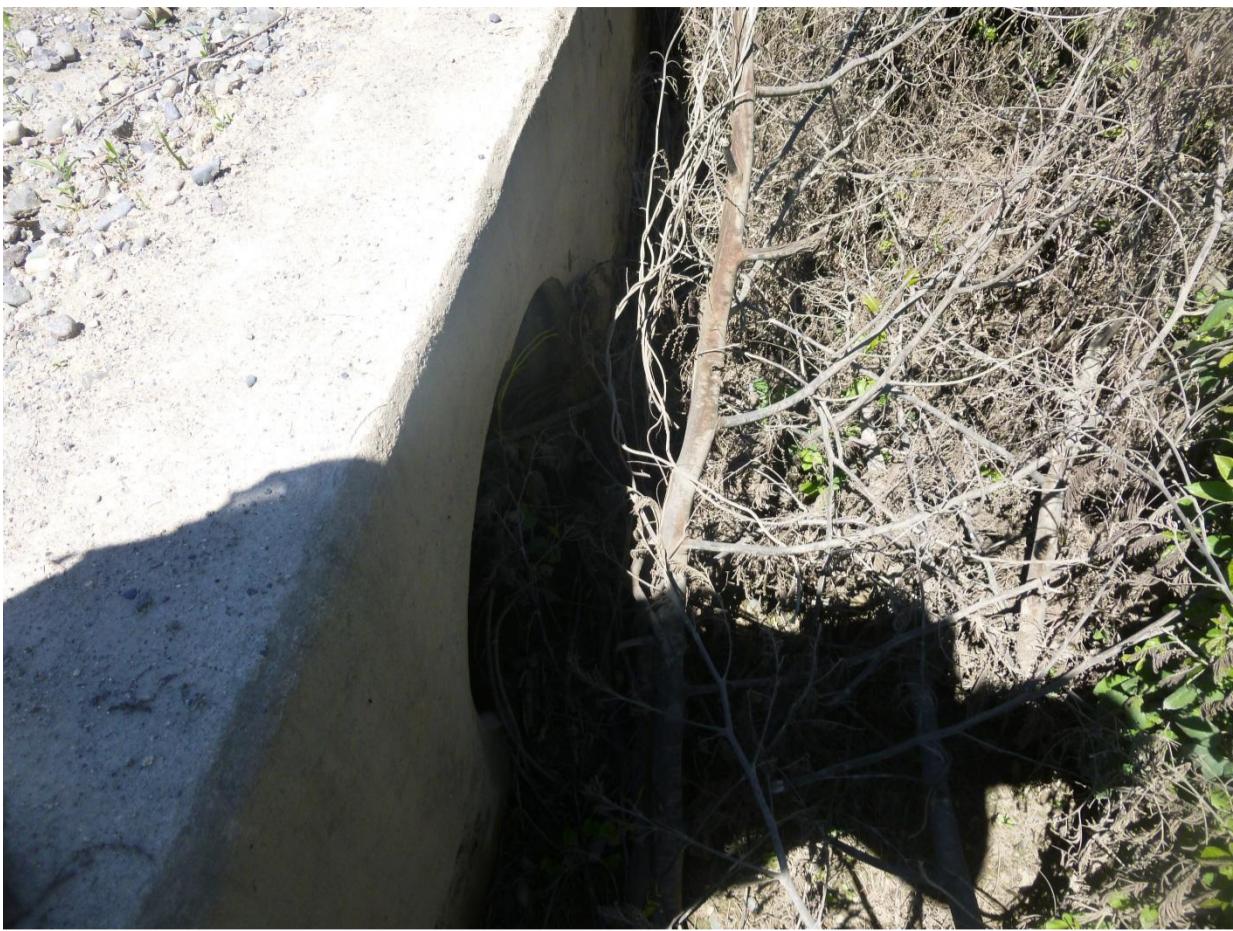
Km 4.78 vista adelante. Ancho de faja 11.00 m. carpeta de 4.50 m. al hombro de la carpeta, cuneta lado i/d + 0.70m. En este punto se encuentra la rasante a un nivel inferior con respecto a terrenos aledaños lado izq. superior lado der. Carpeta en buen estado. Alcantarilla A.C diámetro 800 mm. Largo 7.00 mts. Zonas de curvas. Y postes en faja del camino.

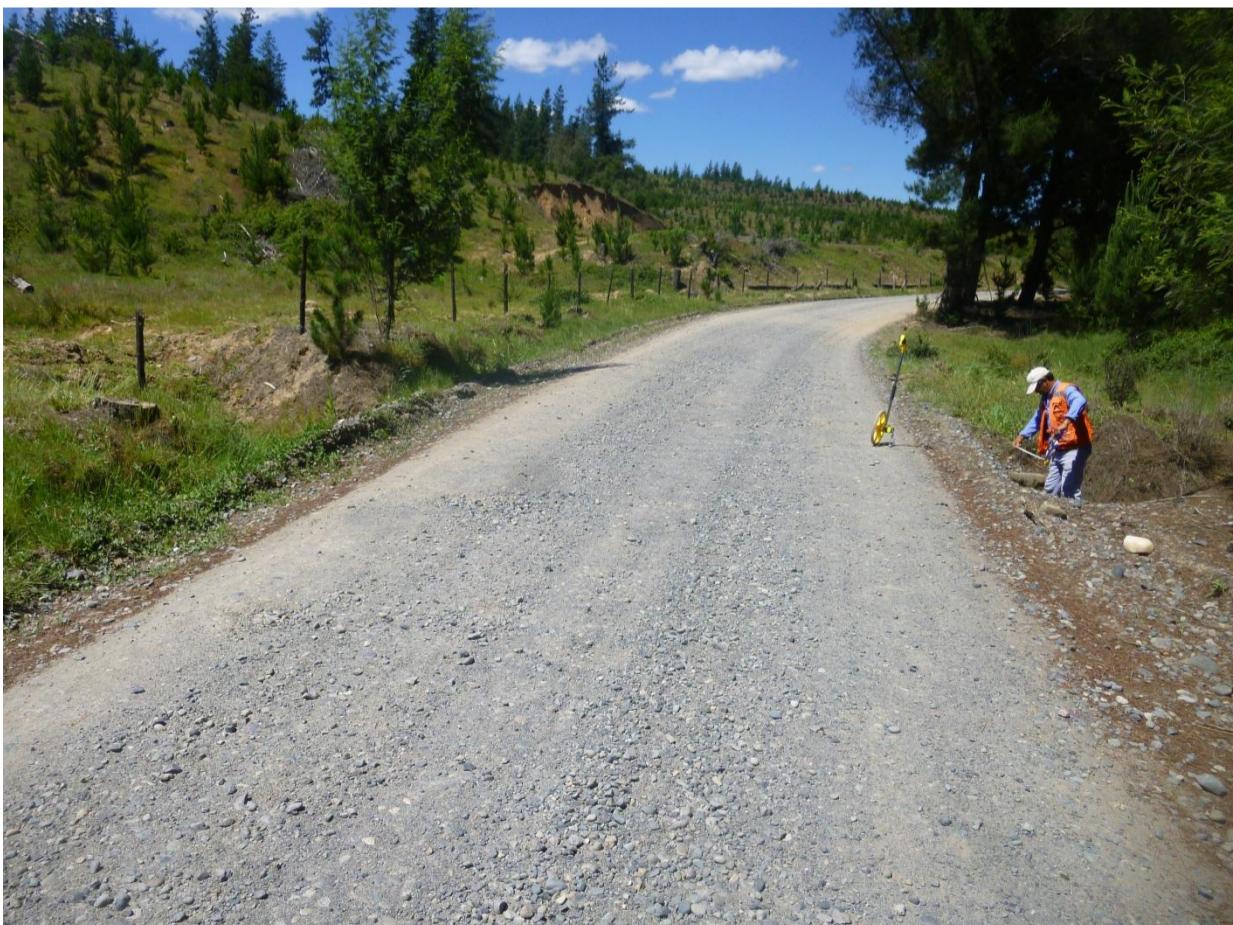
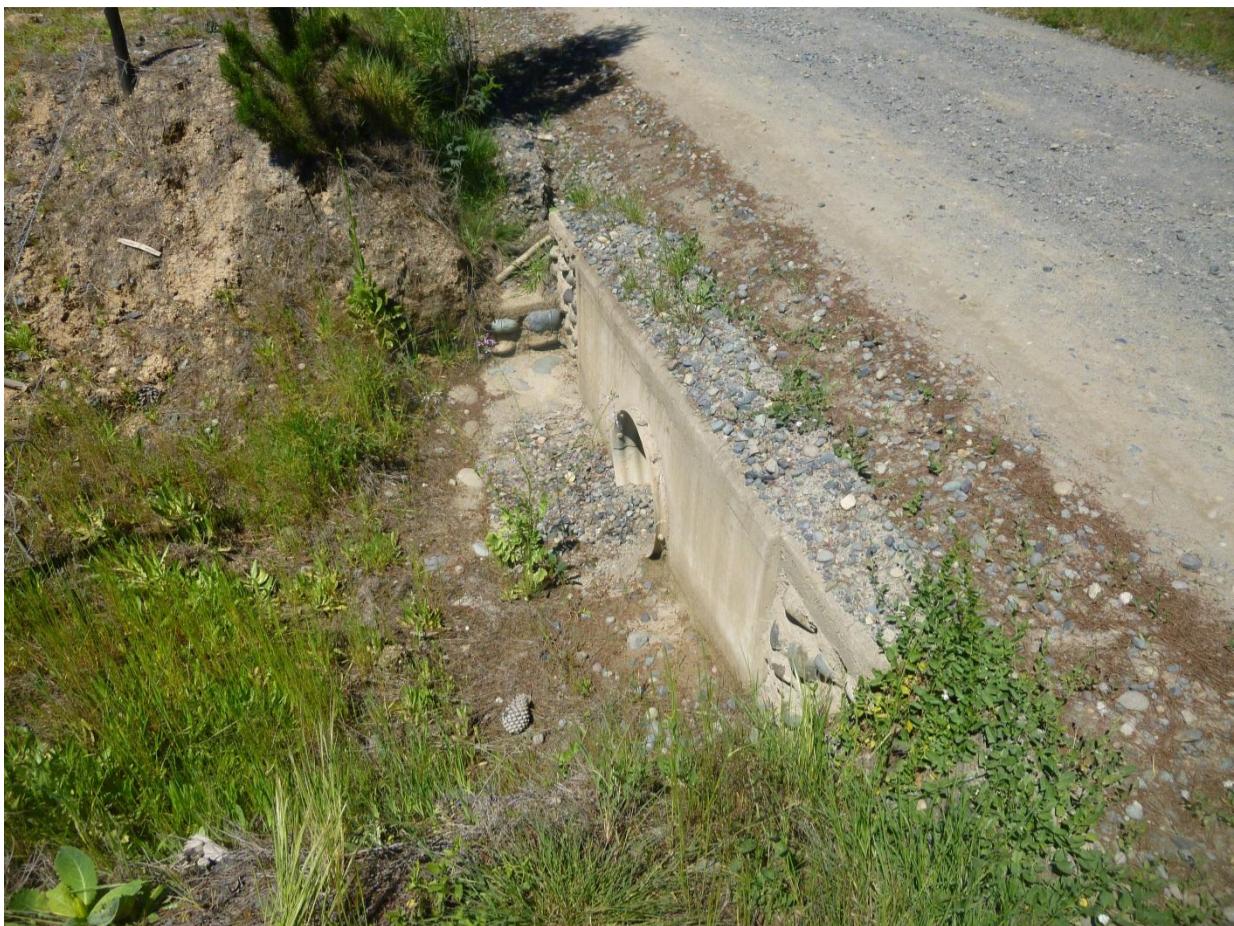
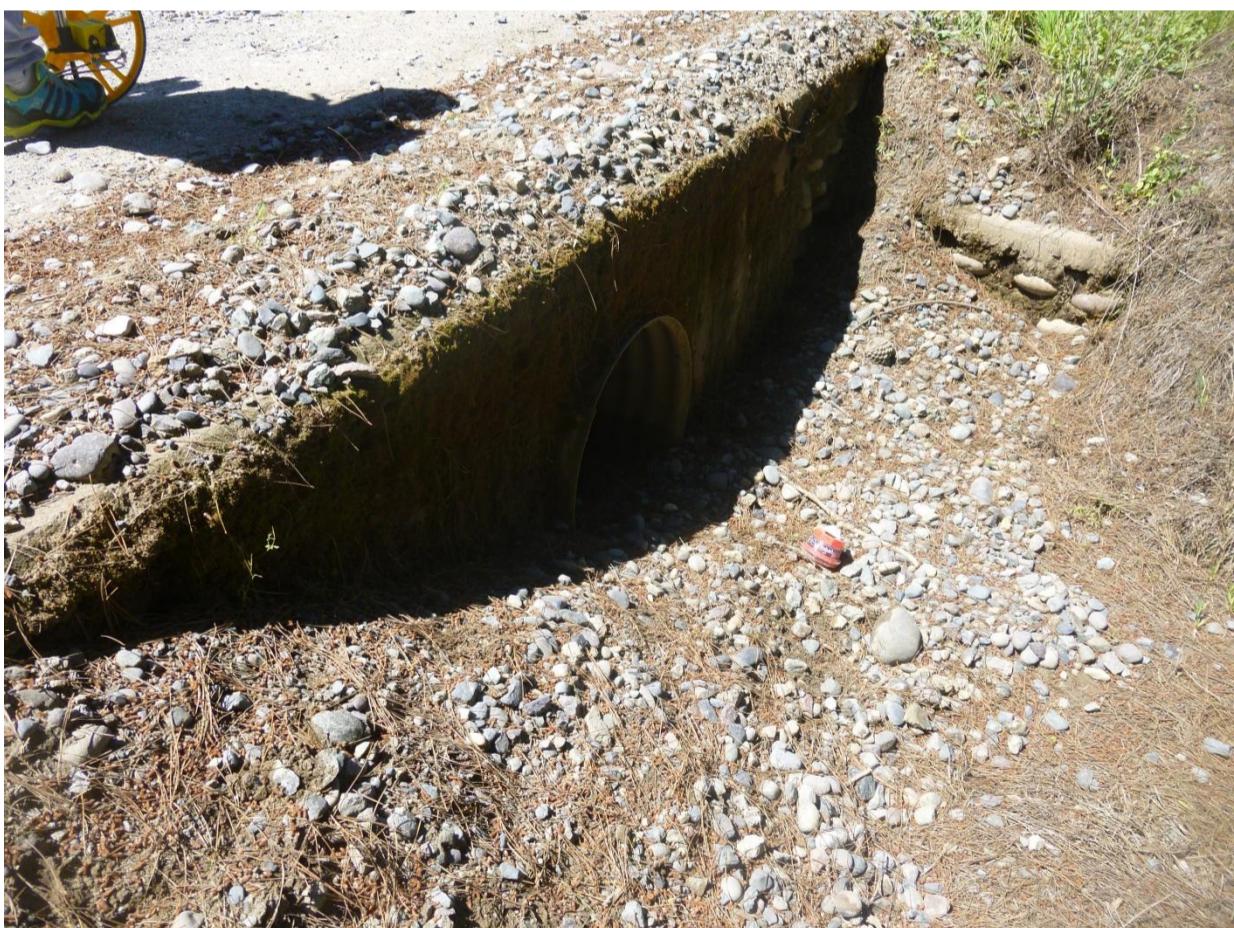
Km 4.830 vista adelante. Ancho de faja 11.00 m. carpeta de 4.50 m. al hombro de la carpeta, cuneta lado i/d + 0.70m. En este punto se encuentra la rasante a un nivel inferior con respecto a terrenos aledaños lado izq. superior lado der. Carpeta en buen estado. Alcantarilla A.C diámetro 600 mm. Largo 7.00 mts. Zonas de curvas. Y postes en faja del camino.

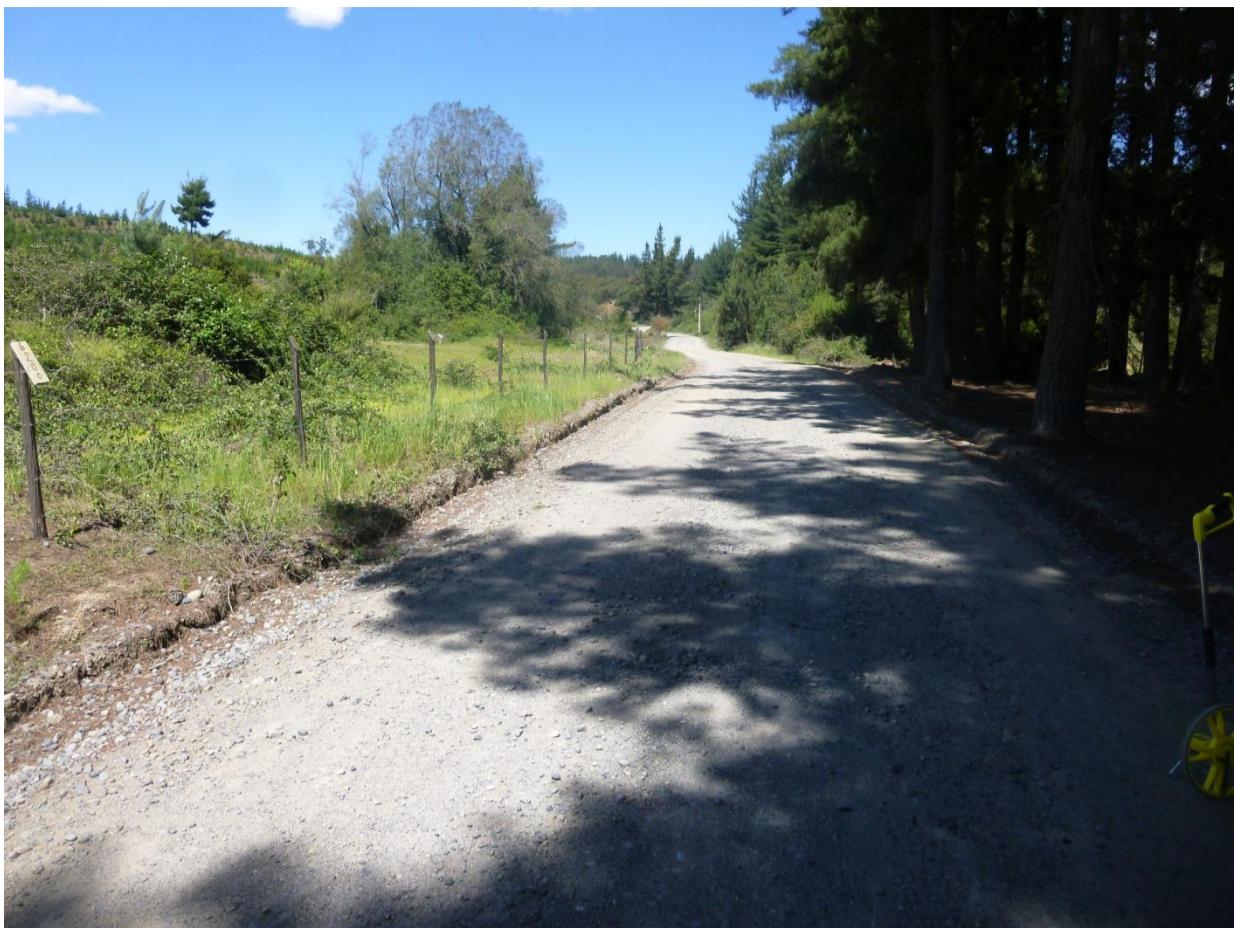
Km 5.00 vista adelante. Ancho de faja 11.00 m. carpeta de 4.50 m. al hombro de la carpeta, cuneta lado i/d + 0.80m. En este punto se encuentra la rasante a un nivel inferior con respecto al promedio en general del camino lado izq. superior lado der, carpeta en buen estado. Punto alto, zona poblada y postes eléctricos en faja del camino.

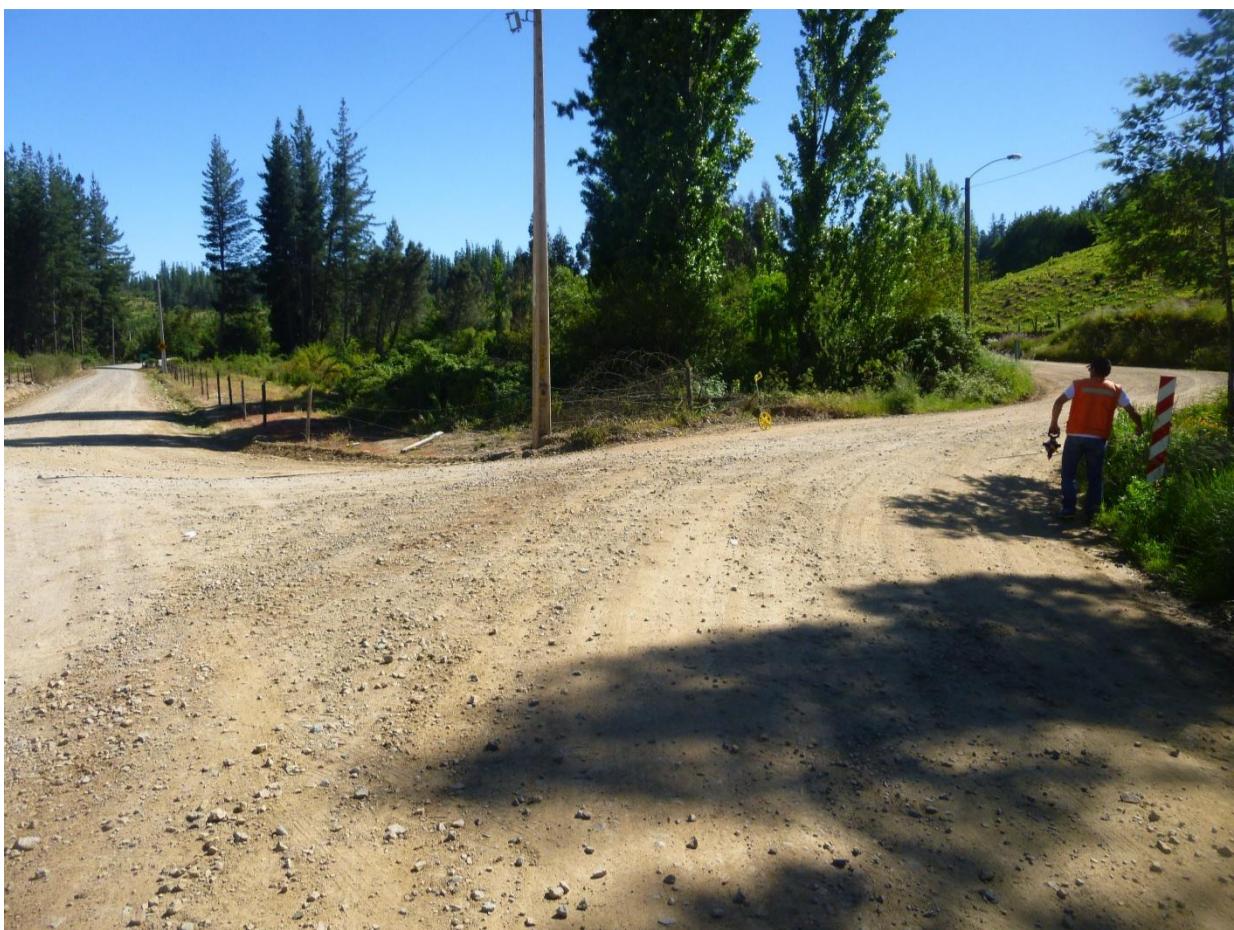
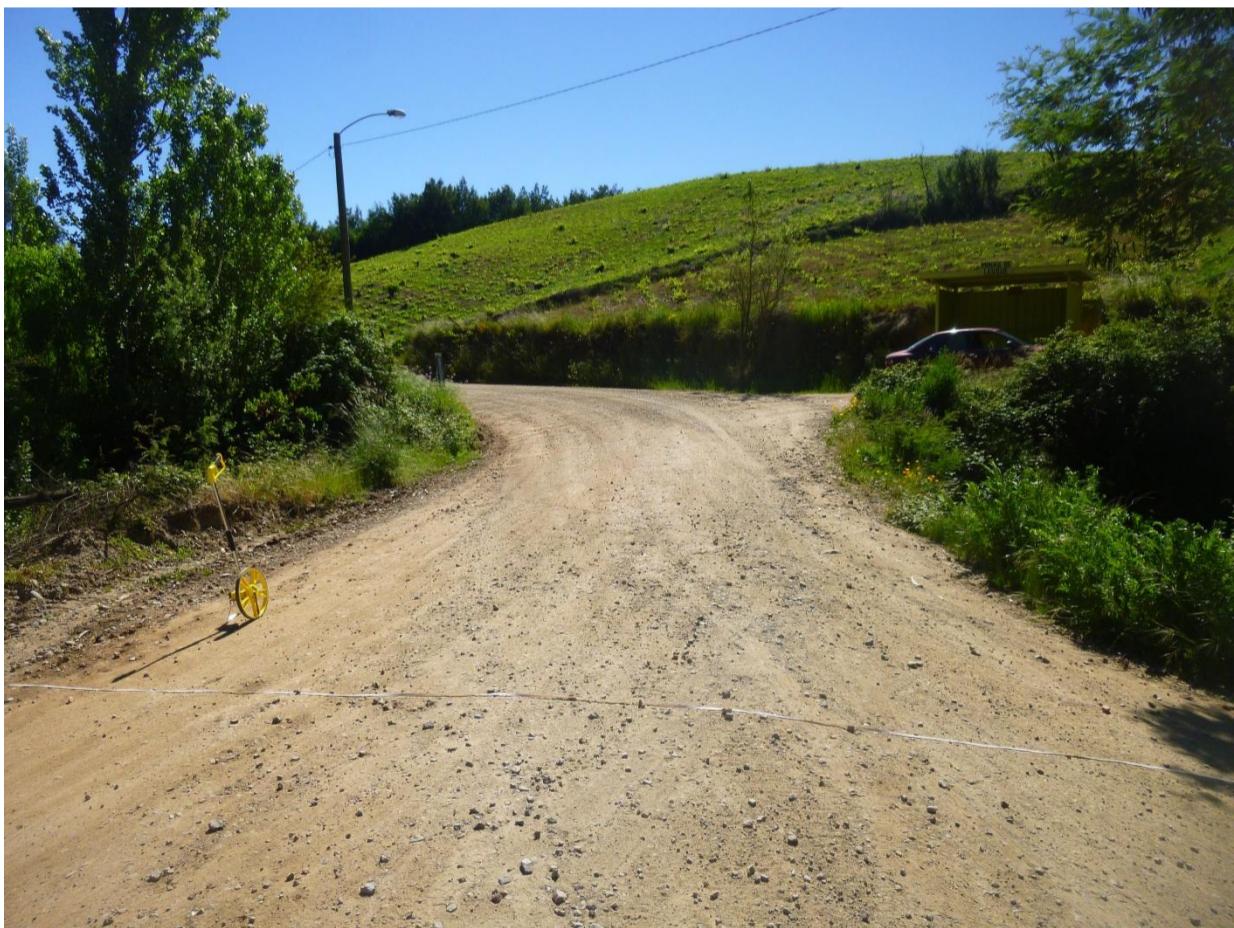
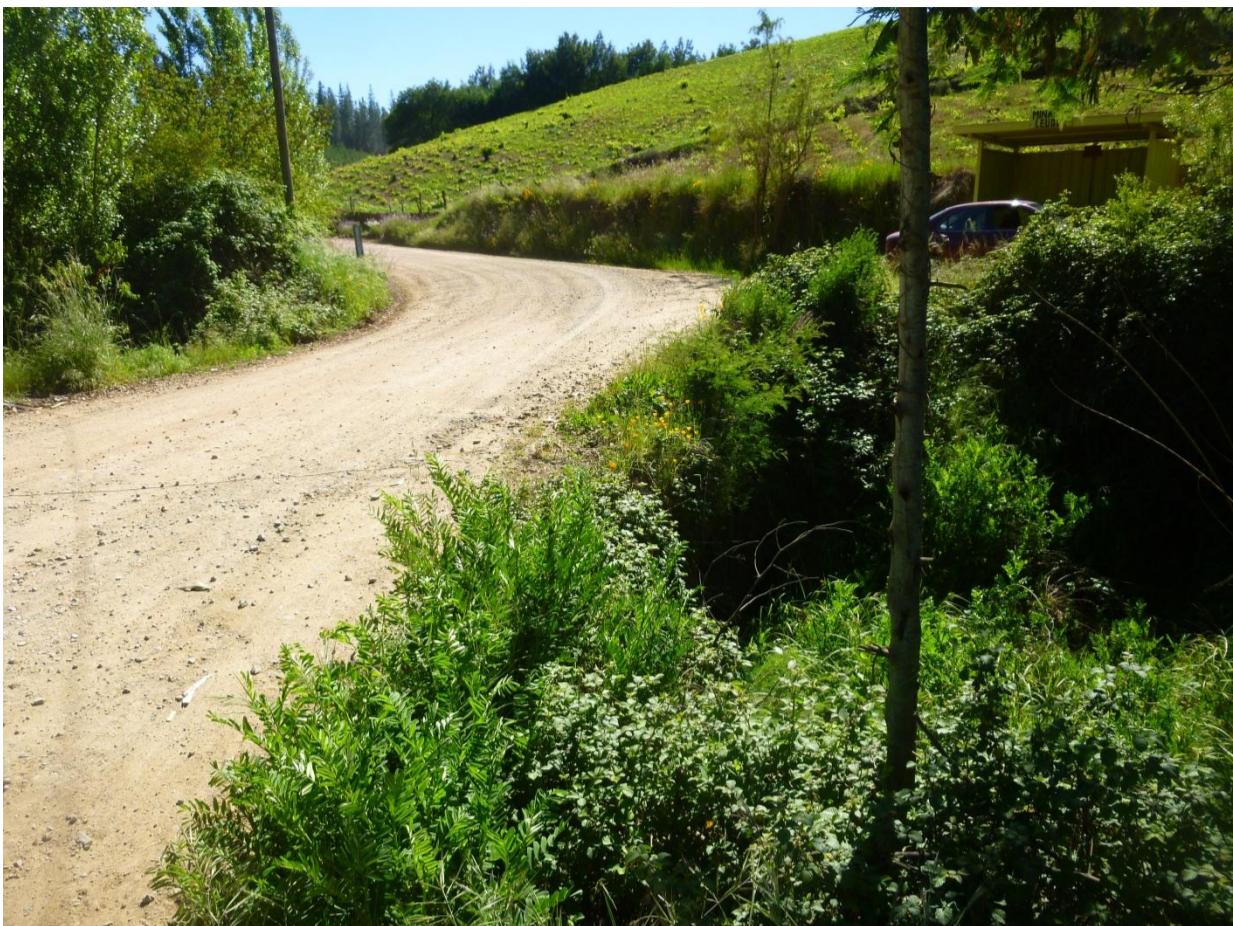
Km 0.00 vista adelante. Ancho de faja de 8.00 m; carpeta de 6.00 m +0.50 m de cuneta i/d. punto alto. Carpeta con buena presencia de material granular en buen estado. La rasante del camino se encuentra a una misma cota lados i/D, existe alcantarilla de A.C doble de diámetro 1200 mm. Y un largo de 8.00 m. postes eléctricos en la faja del camino.

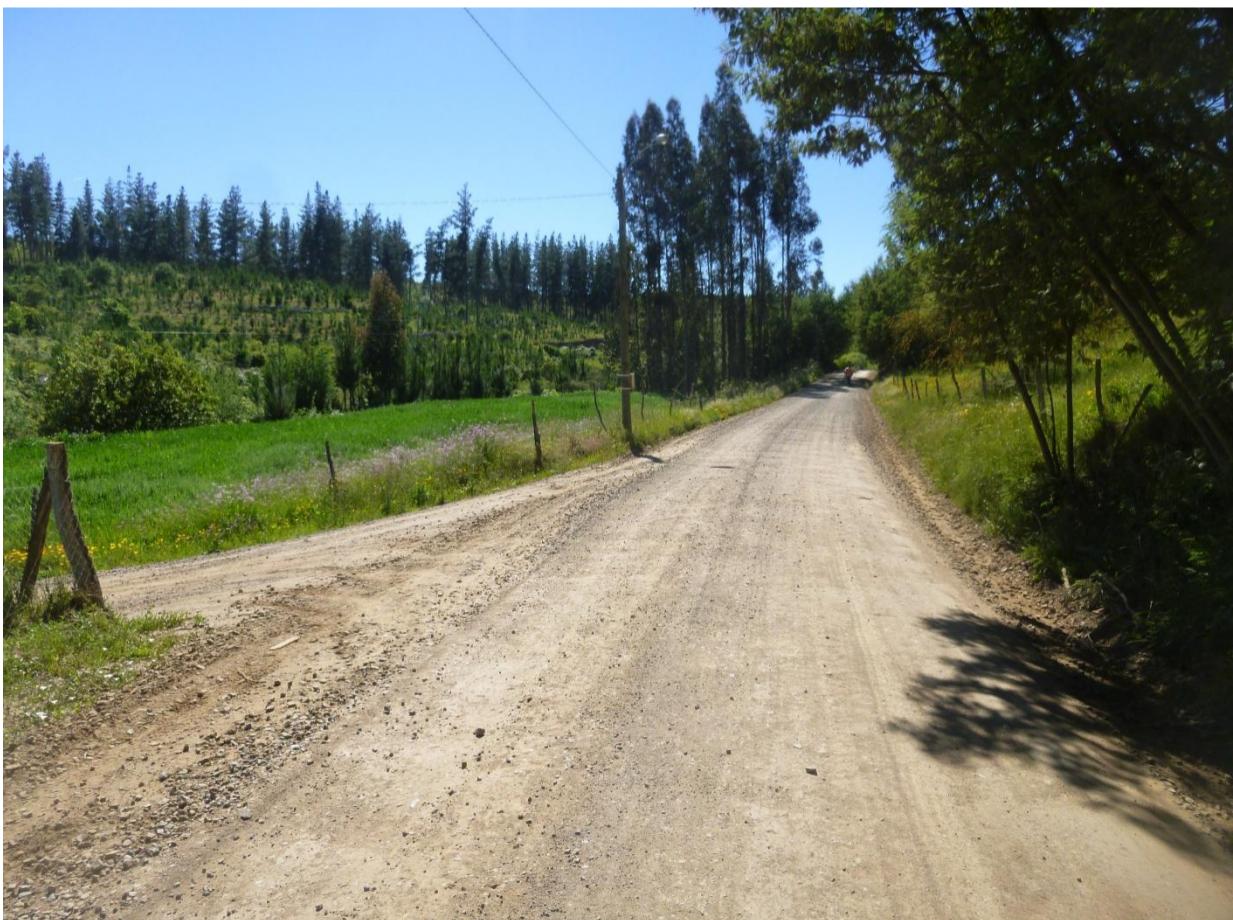
Km 0.200 vista adelante. Ancho de faja de 9.50 m; carpeta de 5.00 m +0.80 m de cuneta i/d. Carpeta con buena presencia de material granular en buen estado. La rasante del camino se encuentra a una cota superior lados izq. e inferior lado der., se aprecia postes dentro de la faja del camino.

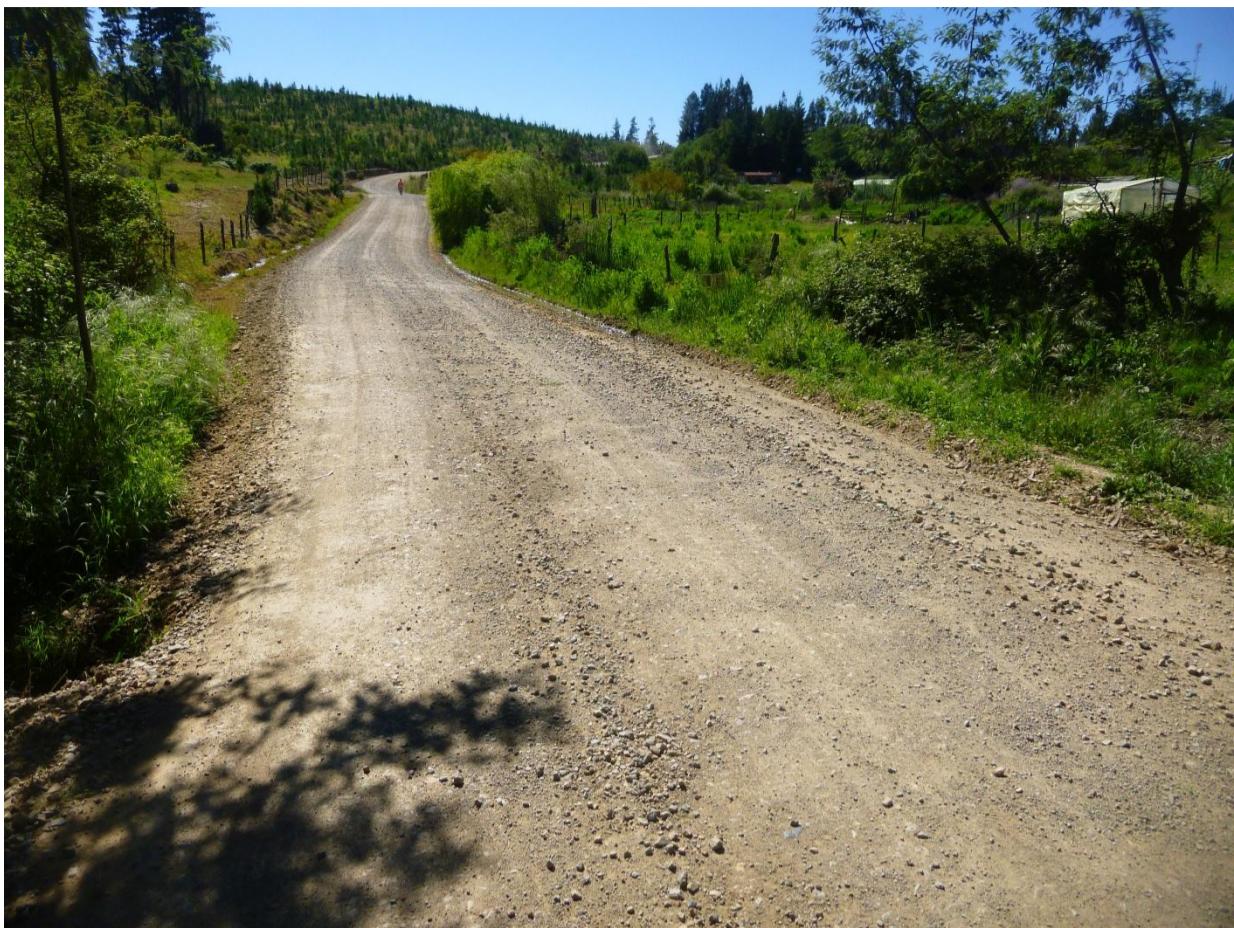
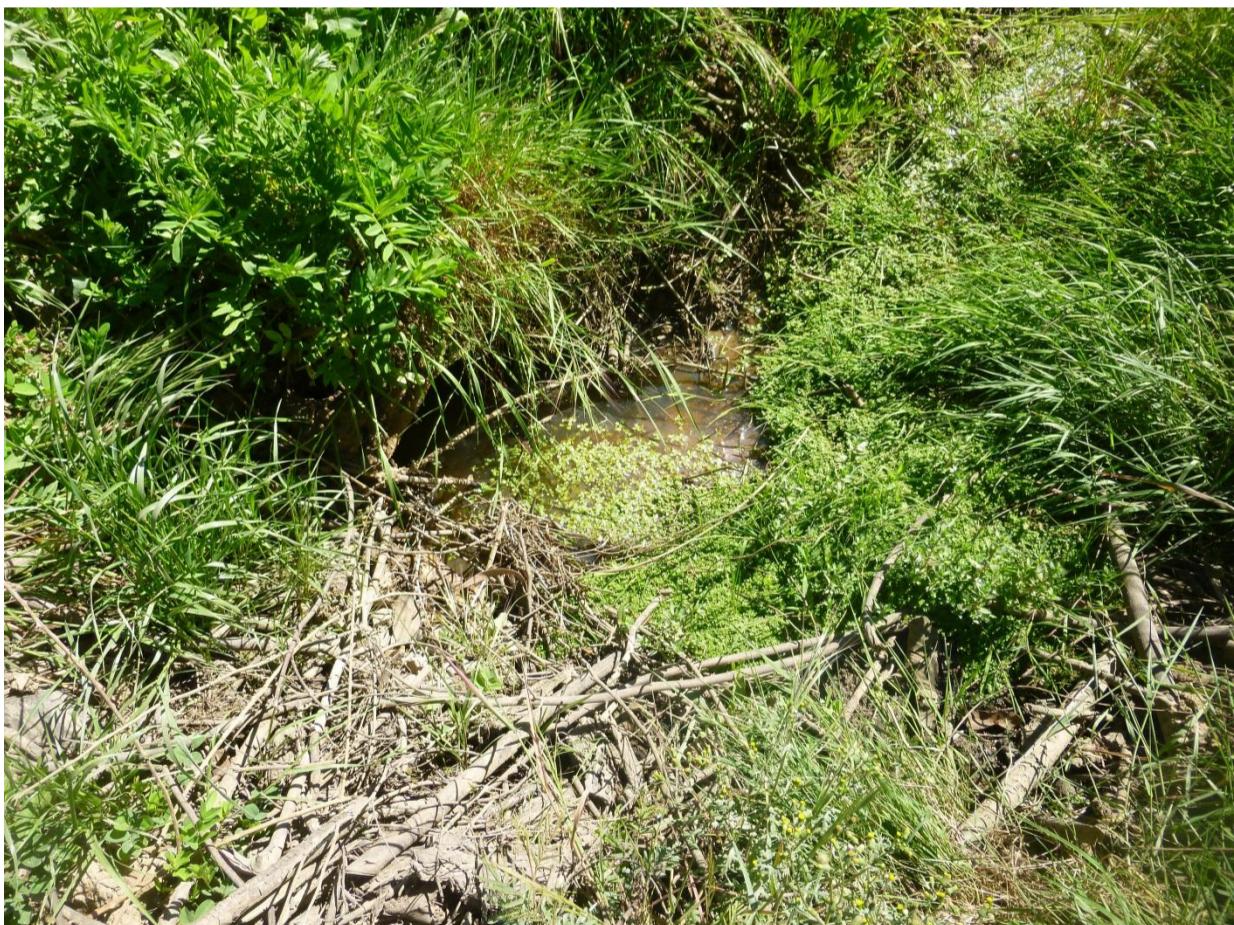
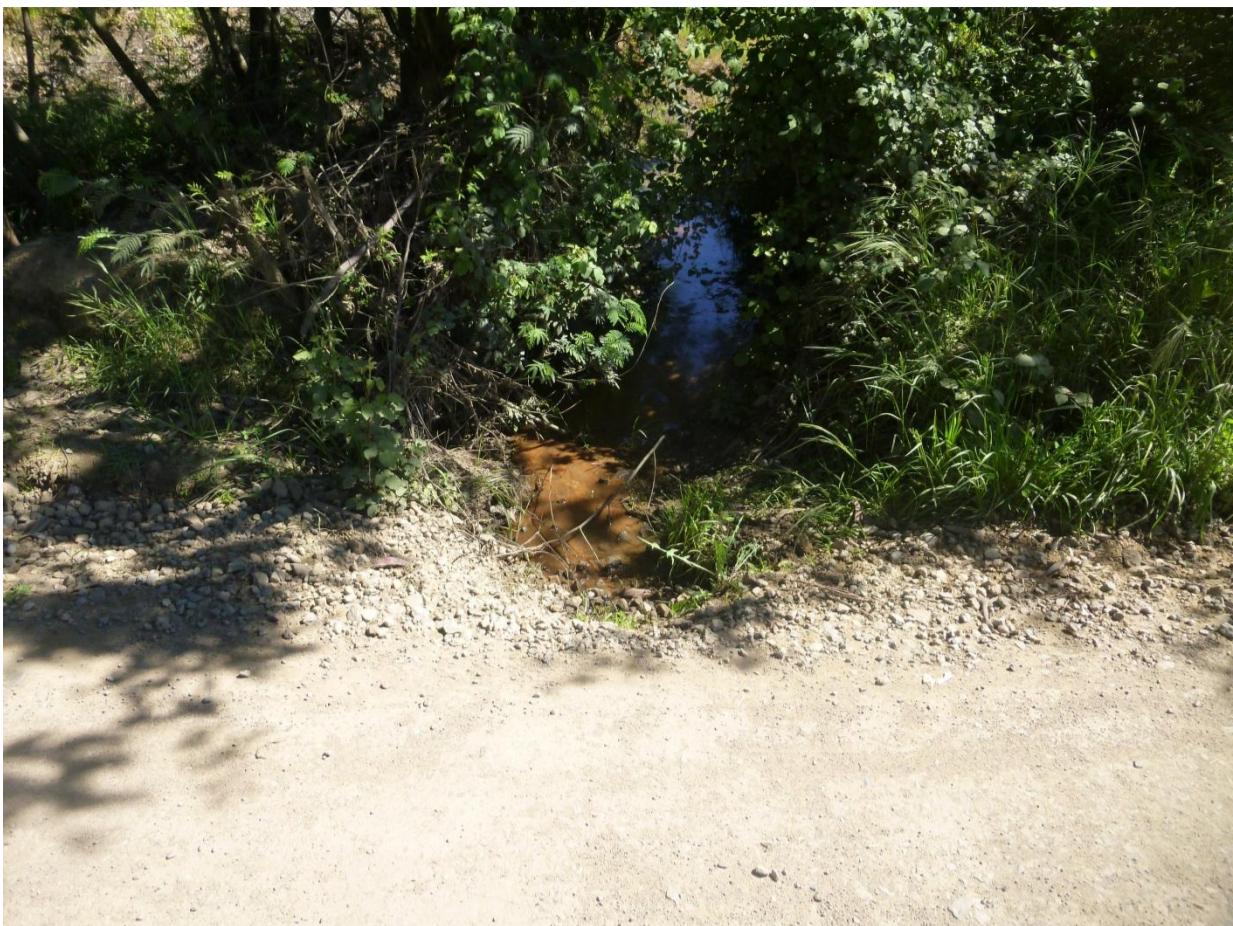
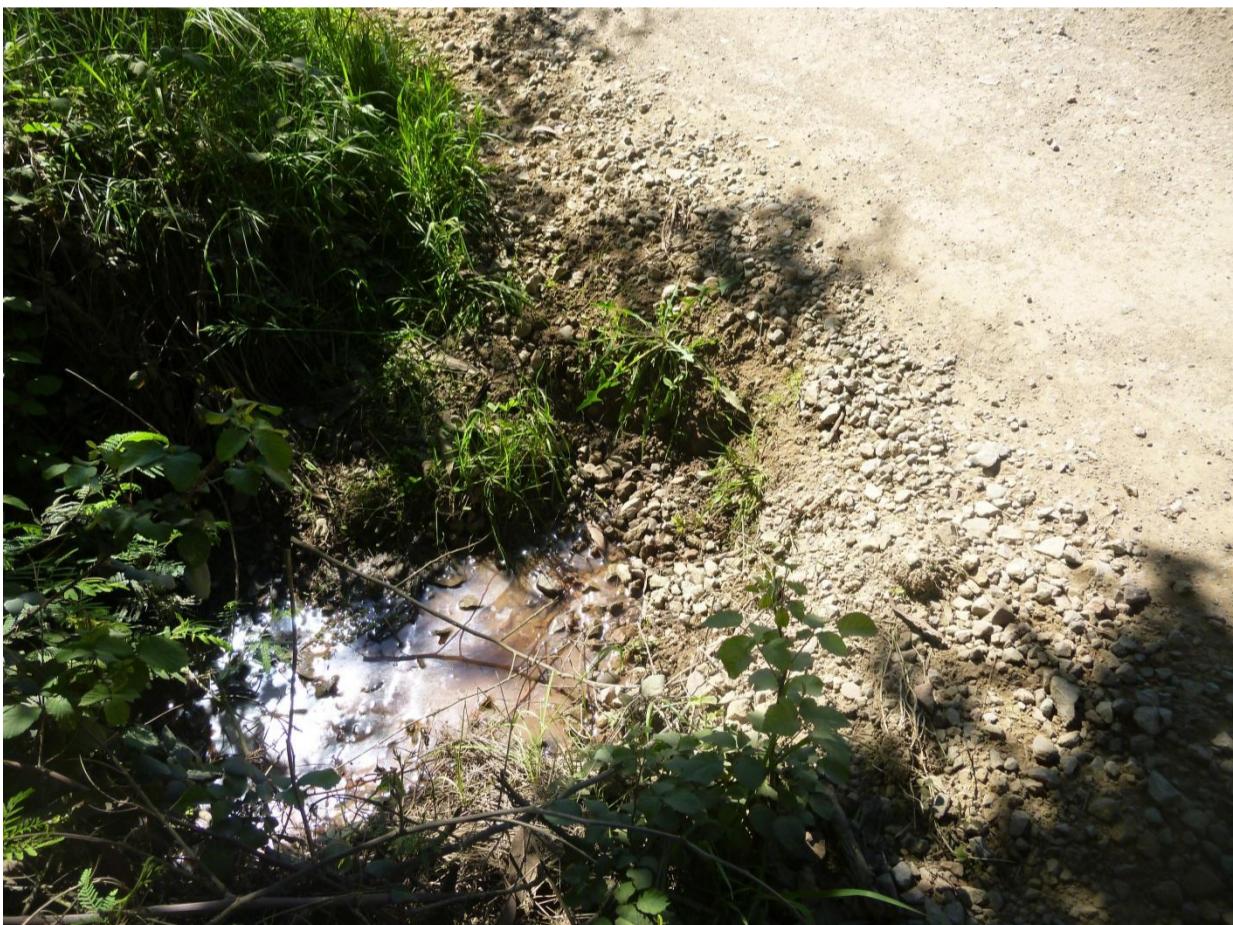
Km 0.330 vista adelante. Ancho de faja de 13.0 m; carpeta de 4.00 m +0.60 m de cuneta i/d. Carpeta con buena presencia de material granular en buen estado. La rasante del camino se encuentra a una cota superior lados izq. e inferior lado der. se aprecia alcantarilla de A.C de diámetro de 400 mm. Largo de 7.00 mts.

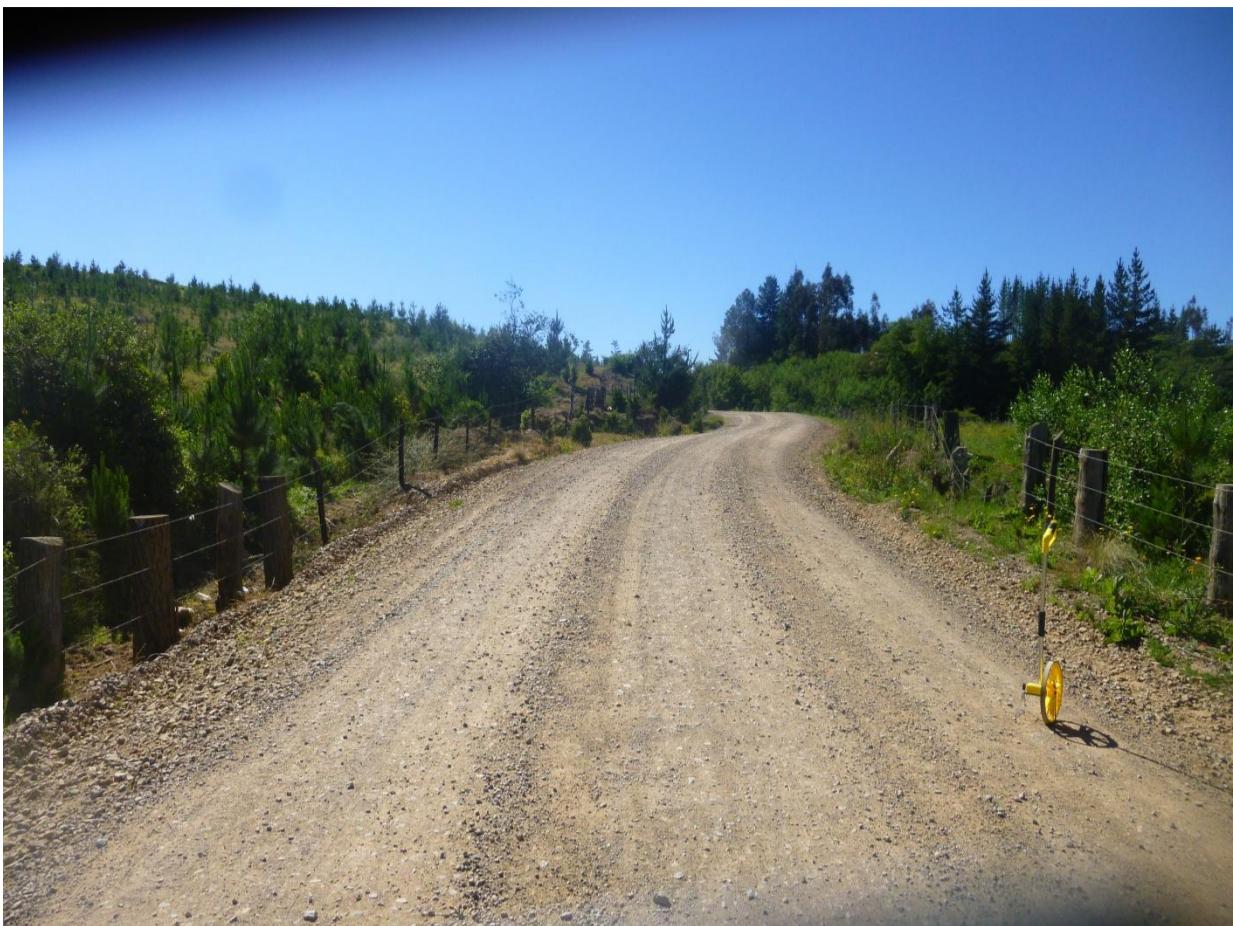
Km 0.500 vista adelante. Ancho de faja 90.00 m. carpeta de 5,00 m. al hombro de la carpeta, cuneta lado i/d + 0.9 m. Carpeta con buena presencia de material granular en buen estado. Agua escurre apunto bajo del km. anterior

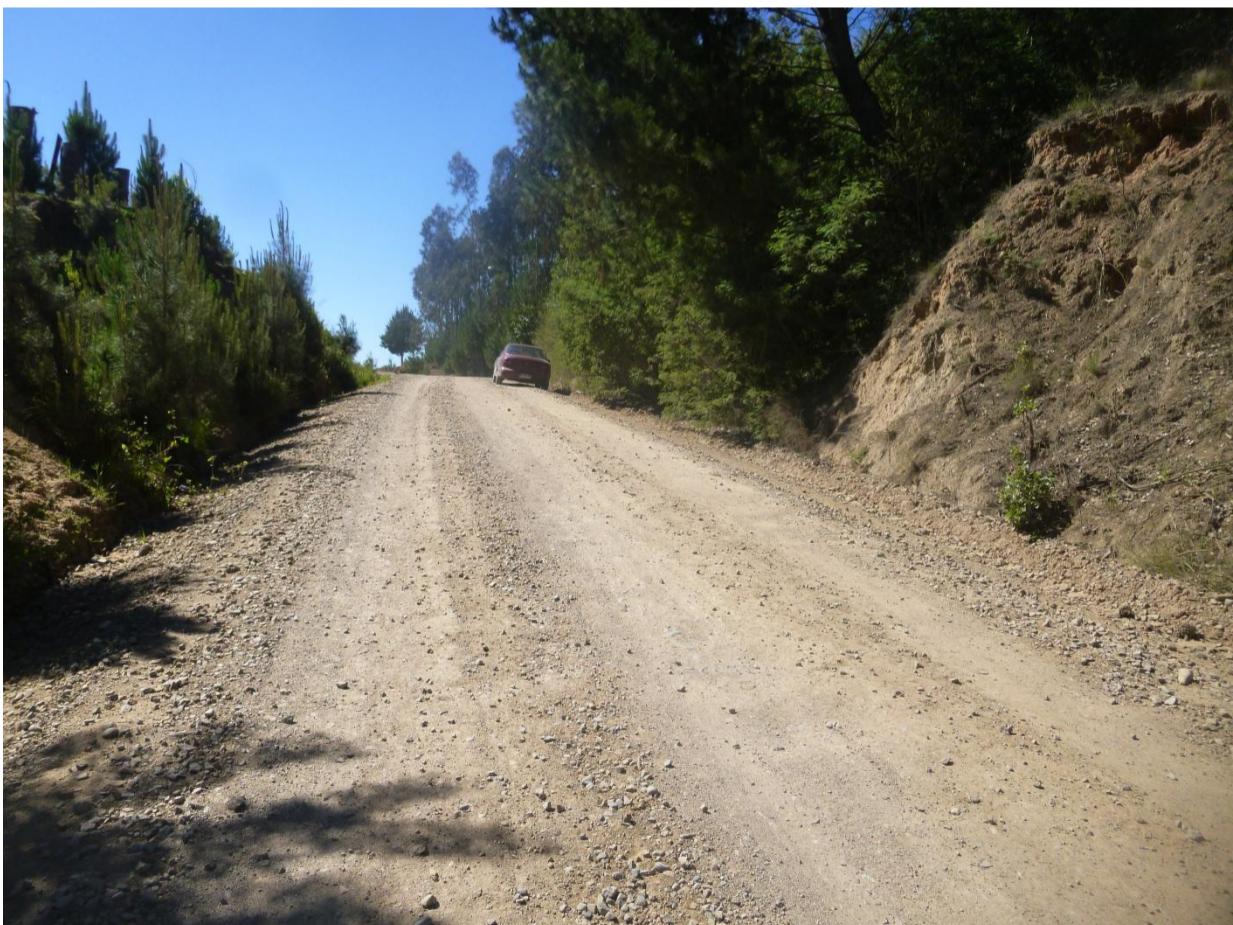
Km 0.700 vista adelante. Ancho de faja 15.00 m. carpeta de 5,00 m. al hombro de la carpeta, cuneta lado i/d + 0.95 m. Carpeta con buena presencia de material granular en buen estado. La rasante del camino se encuentra a una cota inferior lados i/D. punto alto. Agua lluvia escurre a punto bajo anterior.

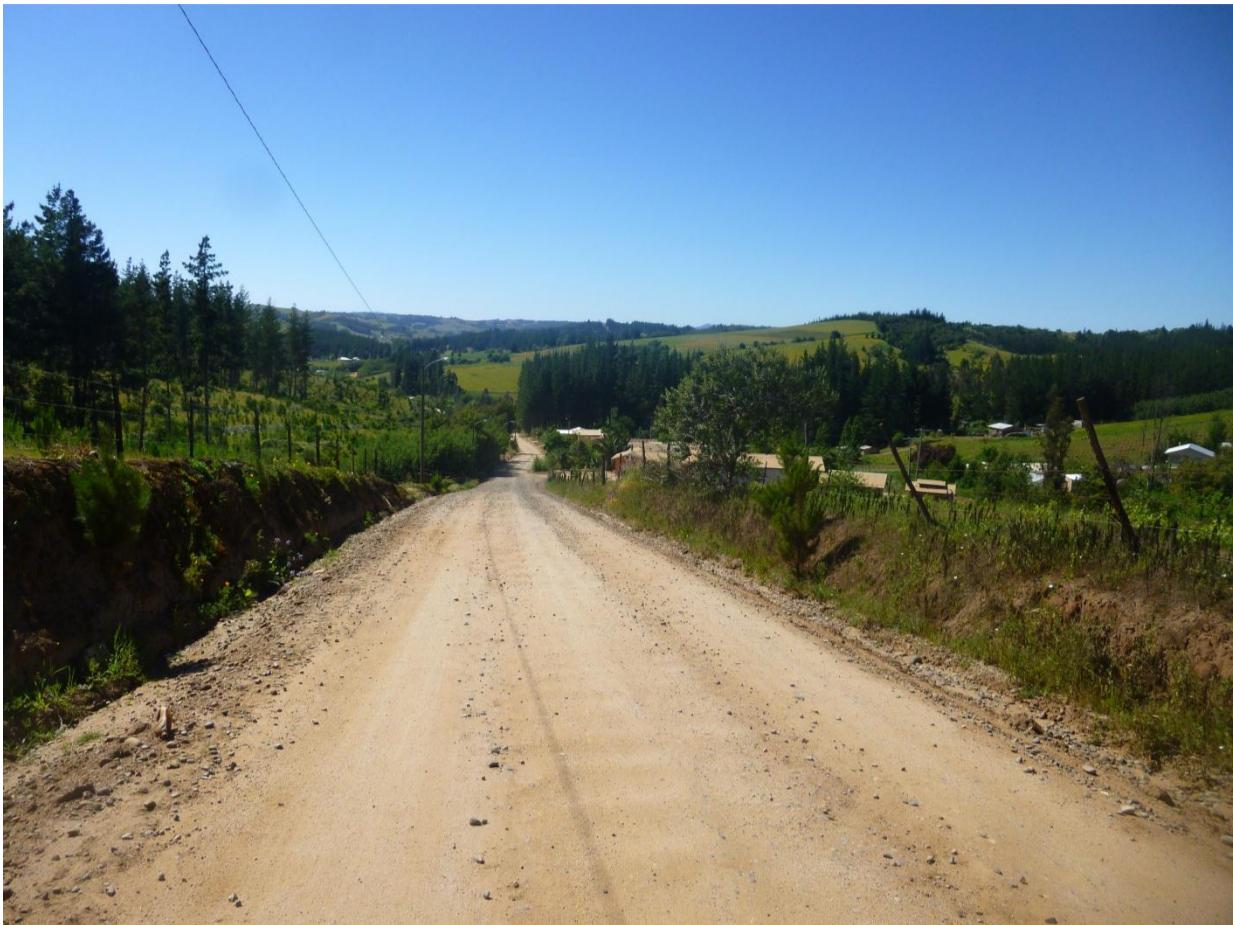
Km 0.900 vista adelante. Ancho de faja 11.00 m. carpeta de 5,00 m. al hombro de la carpeta, cuneta lado i/d + 0.75 m. Carpeta con buena presencia de material granular en buen estado. La rasante del camino se encuentra a una cota inferior lados i/D. punto alto, postes electricos en faja del camino.

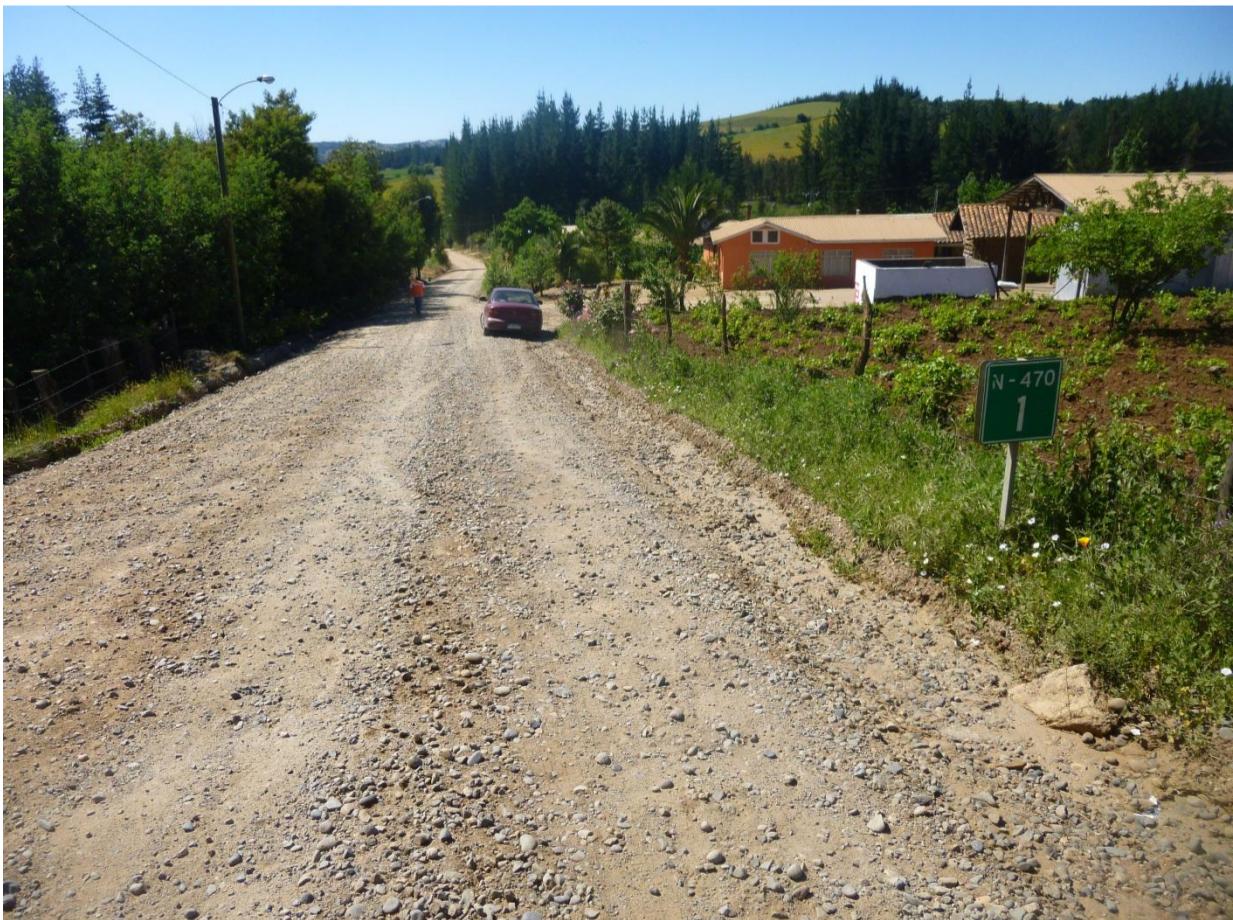
km 1.00 vista adelante. Ancho de faja 11.00 m. carpeta de 5,50 m. al hombro de la carpeta, cuneta lado i/d + 0.75 m. Carpeta con buena presencia de material granular en buen estado. La rasante del camino se encuentra a una cota inferior lados der. e inferior lado izq. punto alto, postes eléctricos en faja del camino.
