INFORME PRELIMINAR Y DIAGNÓSTICO

***Camino ruta N-454 hasta 2.10 KM
Ruta N-454, sector El Aromo km 0.00 al km 1.10.
Comuna de Trehuaco,
Provincia de Ñuble, Región del Biobío.***

Noviembre 2016

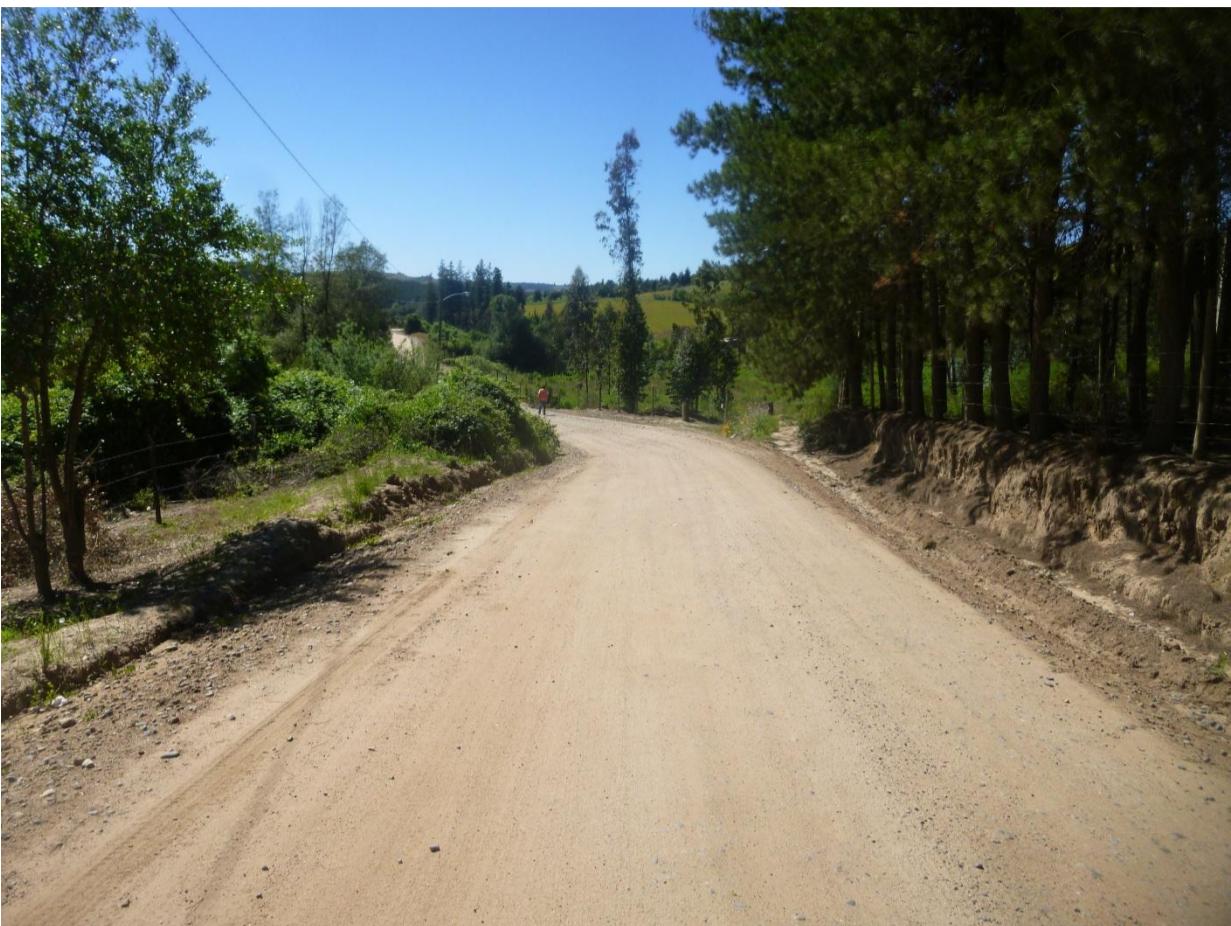
Km 1.200 vista adelante. Ancho de faja 13.00 m. carpeta de 5,00 m. al hombro de la carpeta, cuneta lado i/d + 0.85 m. Carpeta con buena presencia de material granular en buen estado. La rasante del camino se encuentra a una cota inferior lado i/d. postes eléctricos en faja del camino.

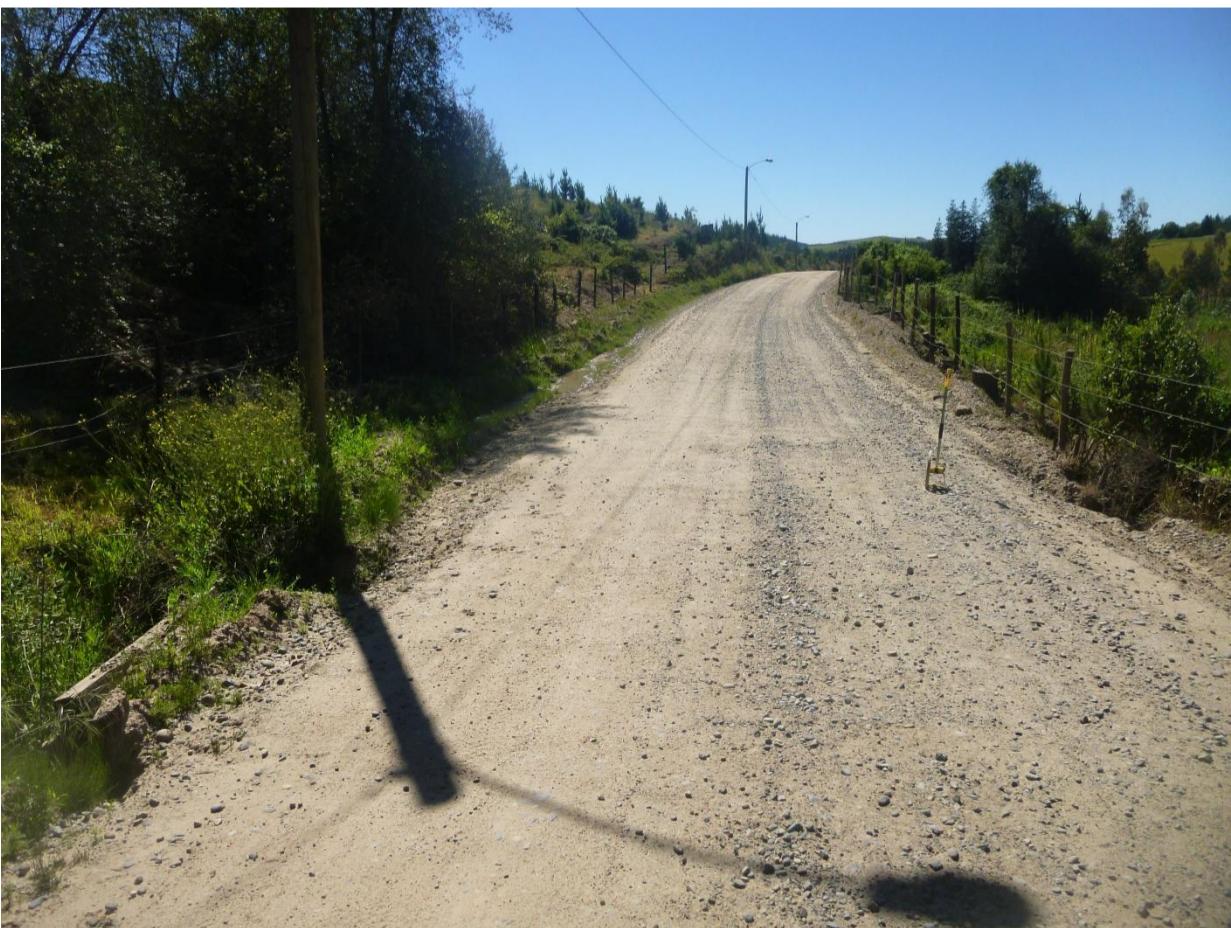
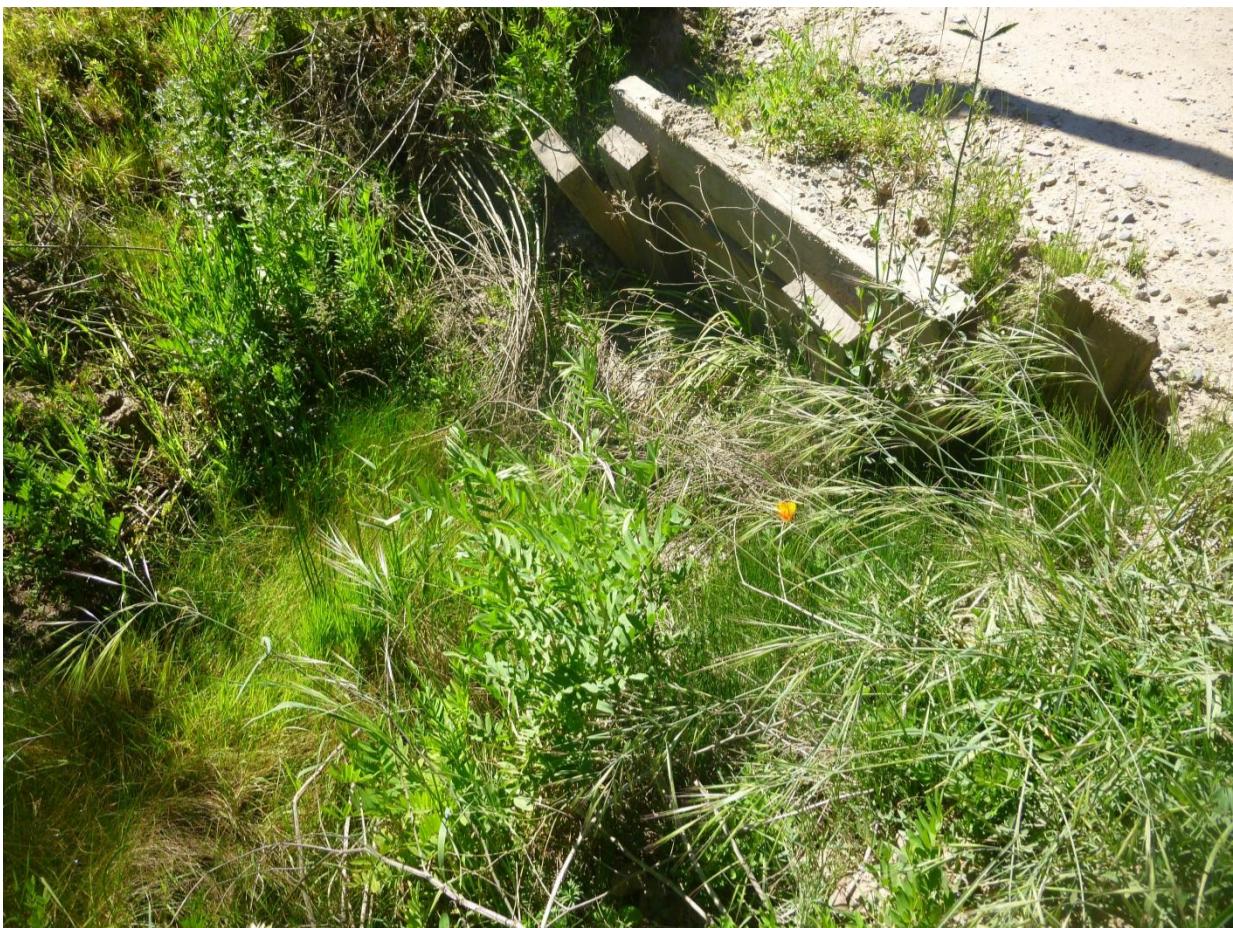
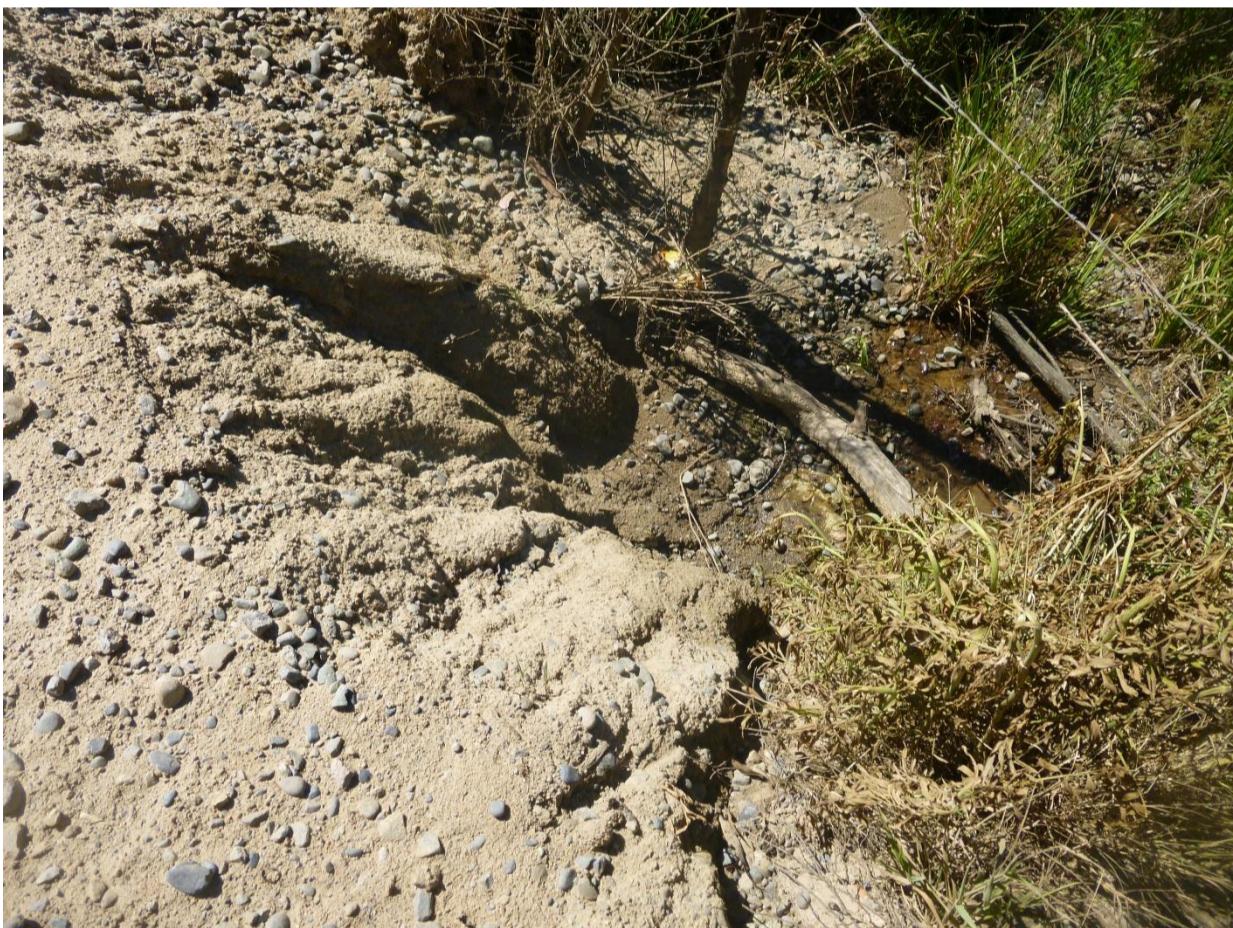
Km 1.260 vista adelante. Ancho de faja 13.00 m. carpeta de 5,00 m. al hombro de la carpeta, cuneta lado i/d + 0.85 m. Carpeta con buena presencia de material granular en buen estado. La rasante del camino se encuentra a una cota inferior lado i y mismo nivel lado izq. postes eléctricos en faja del camino. Existe alcantarilla de A.C de 600 mm de diámetro y largo de 7.00 mts.

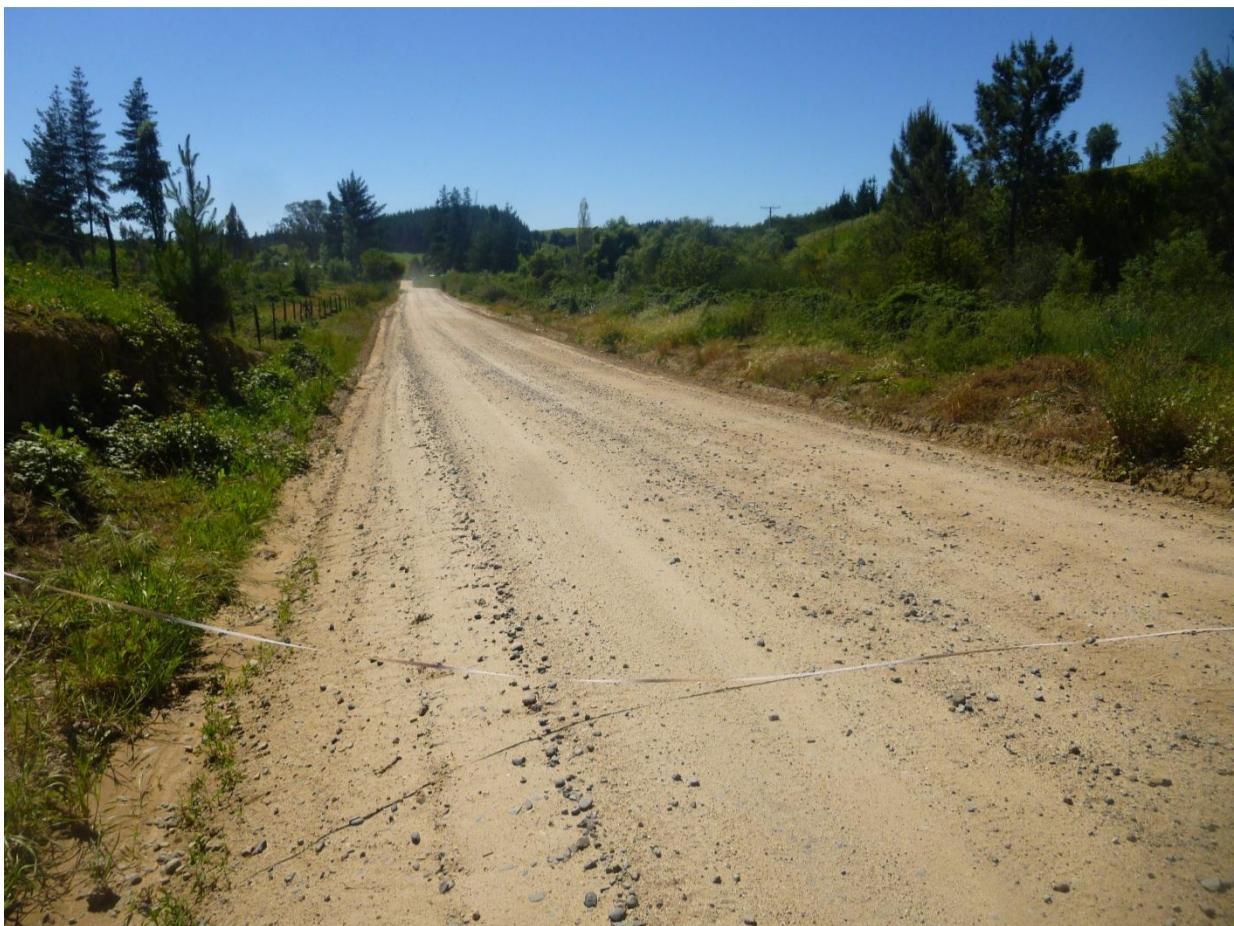
Km 1.400 vista adelante. Ancho de faja 12.00 m. carpeta de 5,00 m. al hombro de la carpeta, cuneta lado i/d + 1.00 m. Carpeta con buena presencia de material granular en buen estado. La rasante del camino se encuentra a una cota inferior lados i/D.

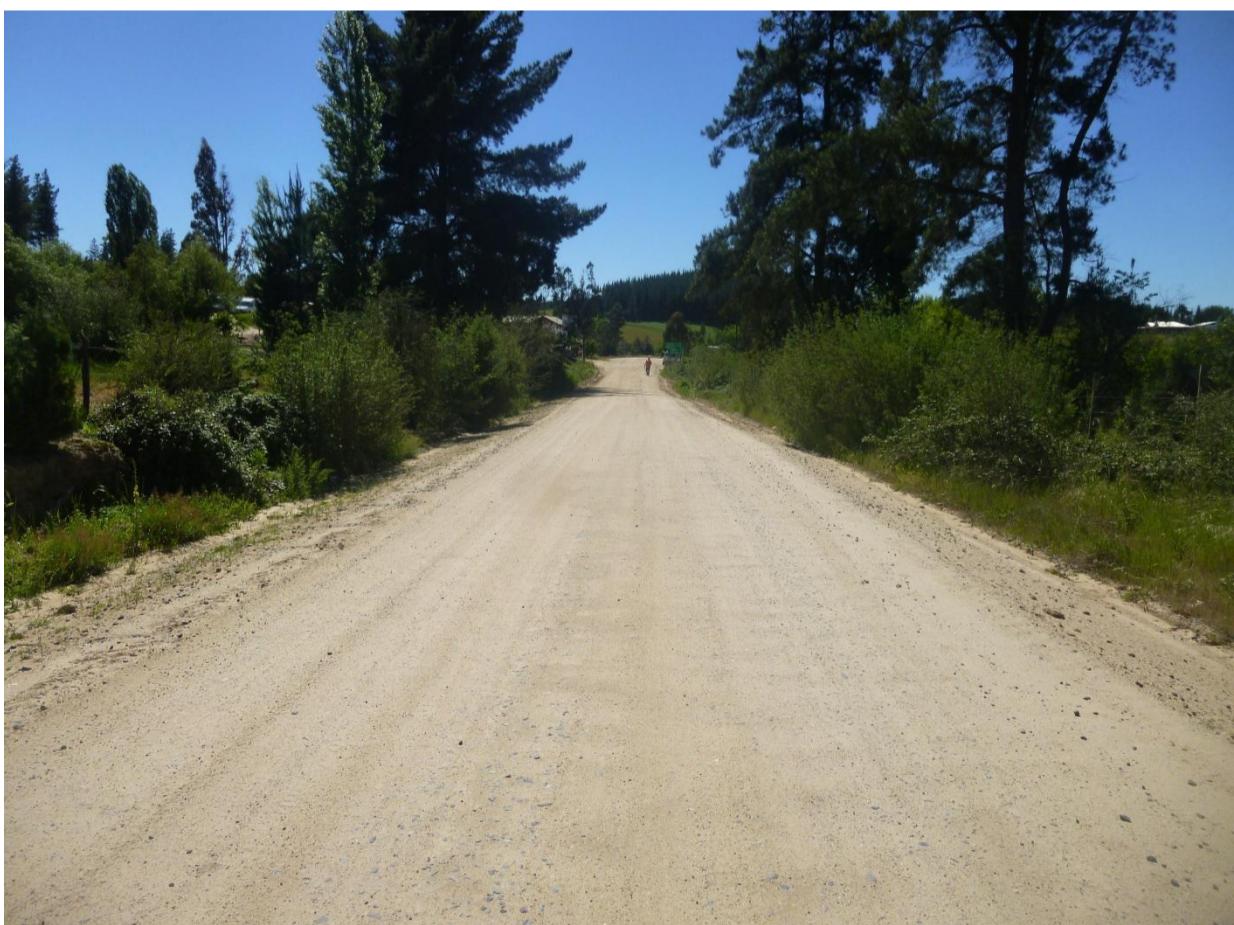
Km 1.600 vista adelante. Ancho de faja 13.00 m. carpeta de 5,00 m. al hombro de la carpeta, cuneta lado izq + 1.00 m. y lado der + 0.9 m. la rasante del camino con respecto al nivel de los terreno aledaños está a una misma cota lado der. Y superior lado izq. se aprecia alcantarilla A.C de 700 mm. De un largo de 7.00 mts.

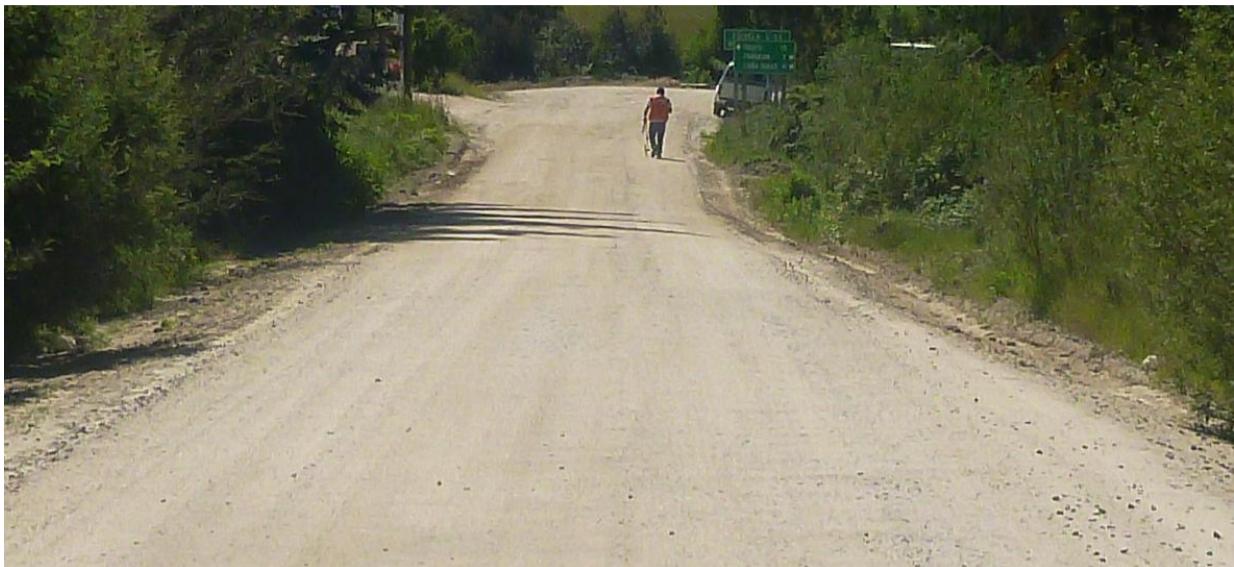
Km 1.80 vista adelante. Ancho de faja 17.00 m. carpeta de 5,50 m. al hombro de la carpeta, cuneta lado izq + 1.30 m. y lado der + 0.9 m. la rasante del camino con respecto al nivel de los terreno aledaños está a una cota inferior i/d.

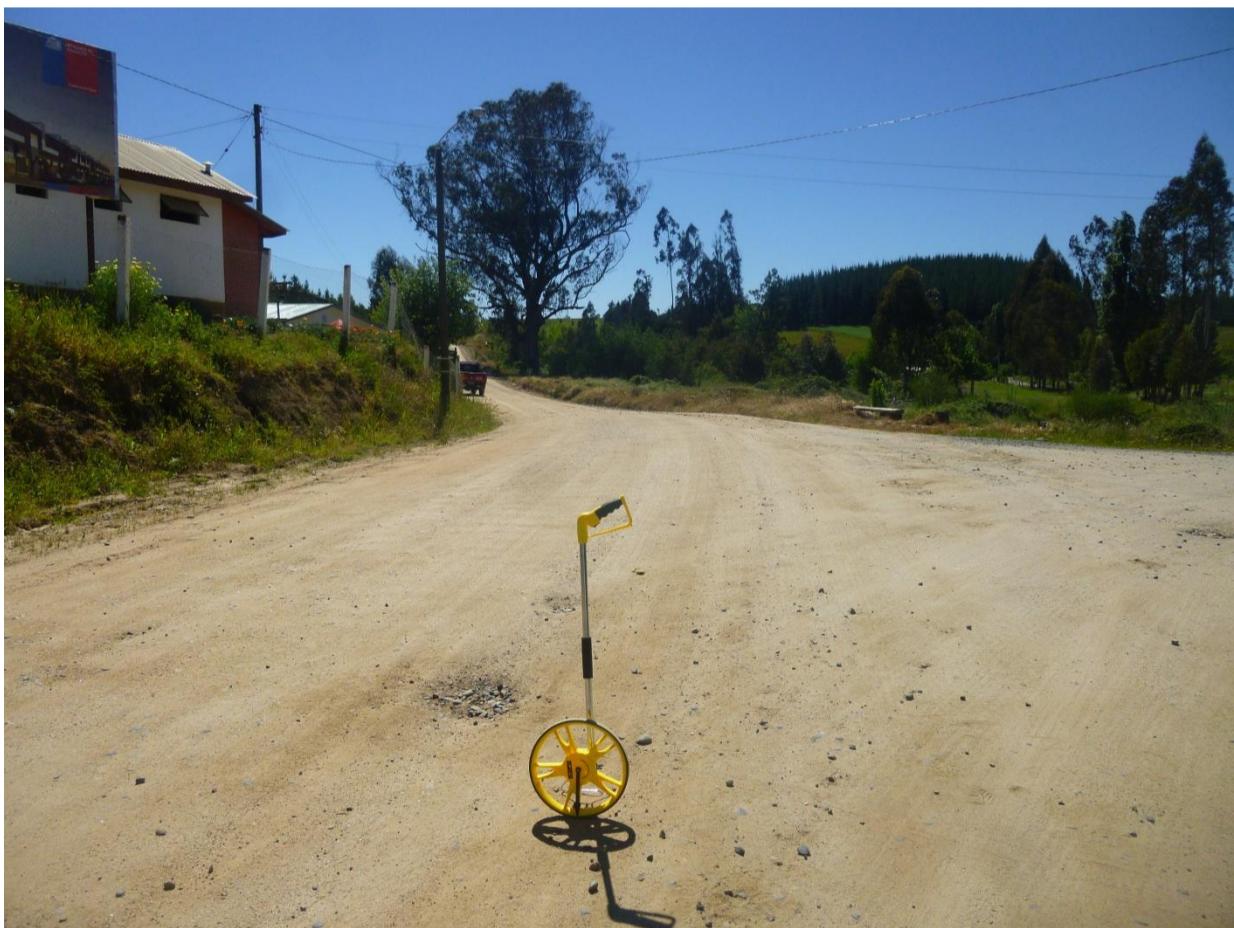
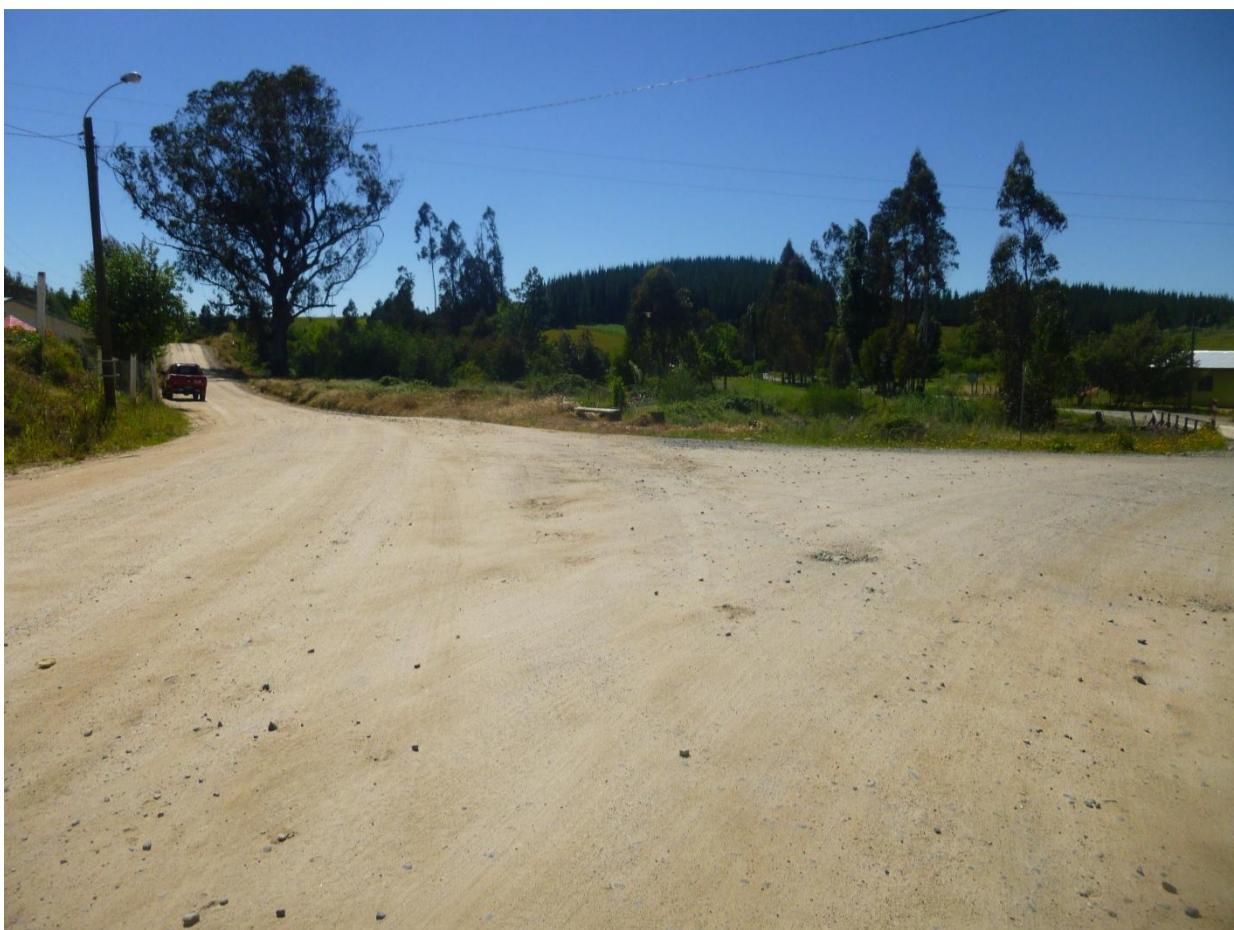
Km 1.930 vista adelante. Ancho de faja 17.00 m. carpeta de 8.00 m. al hombro de la carpeta, cuneta lado izq + 0.6 m. y lado der + 0.4 m. Carpeta con buena presencia de material granular en buen estado la rasante del camino con respecto al nivel de los terreno aledaños está a una misma cota lados i/d. en este punto se aprecia la intersección con camino y escuela de leuque.

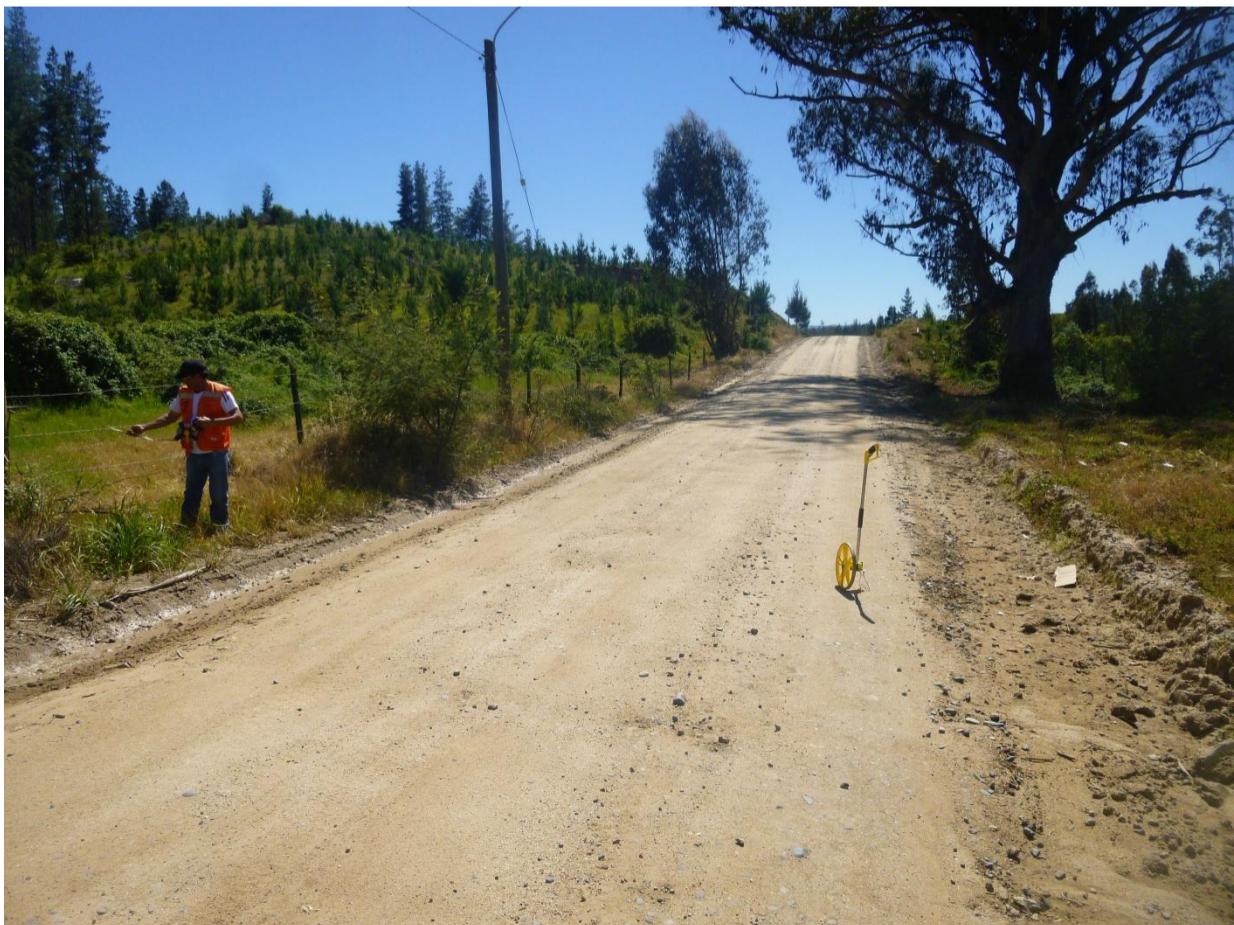
Km 2.00 vista adelante. Ancho de faja 10.00 m. carpeta de 4.50 m. al hombro de la carpeta, cuneta lado izq + 0.6 m. y lado der + 0.7 m. Carpeta con buena presencia de material granular en buen estado la rasante del camino con respecto al nivel de los

terreno aledaños está a una misma cota lados i/d.

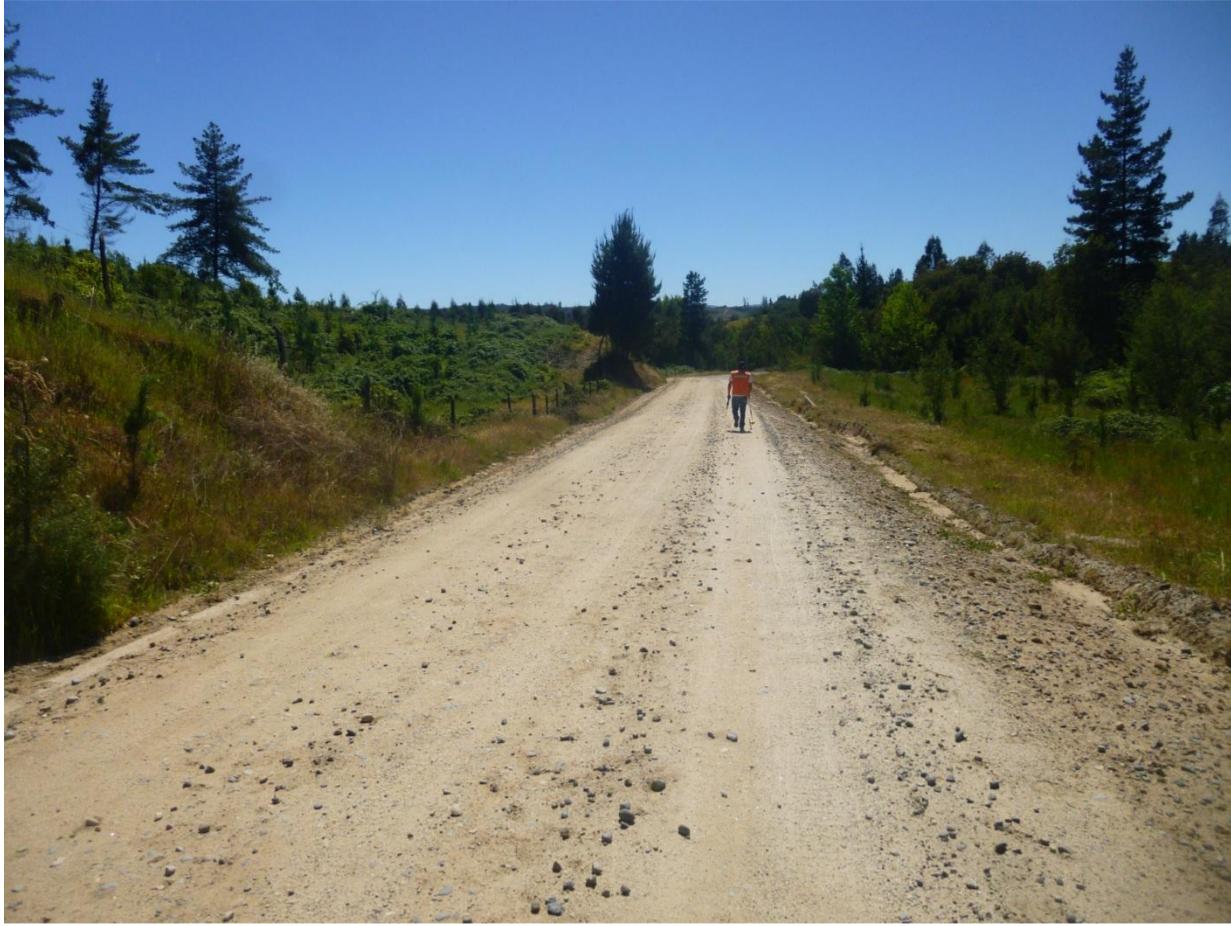
Km 2.20vista adelante. Ancho de faja 13.00 m. carpeta de 5.00 m. al hombro de la carpeta, cuneta lado izq + 0.6 m. y lado der + 0.9 m. Carpeta con buena presencia de material granular en buen estado la rasante del camino con respecto al nivel de los terreno aledaños está a una cota inferior lado izq. y superior lado der.

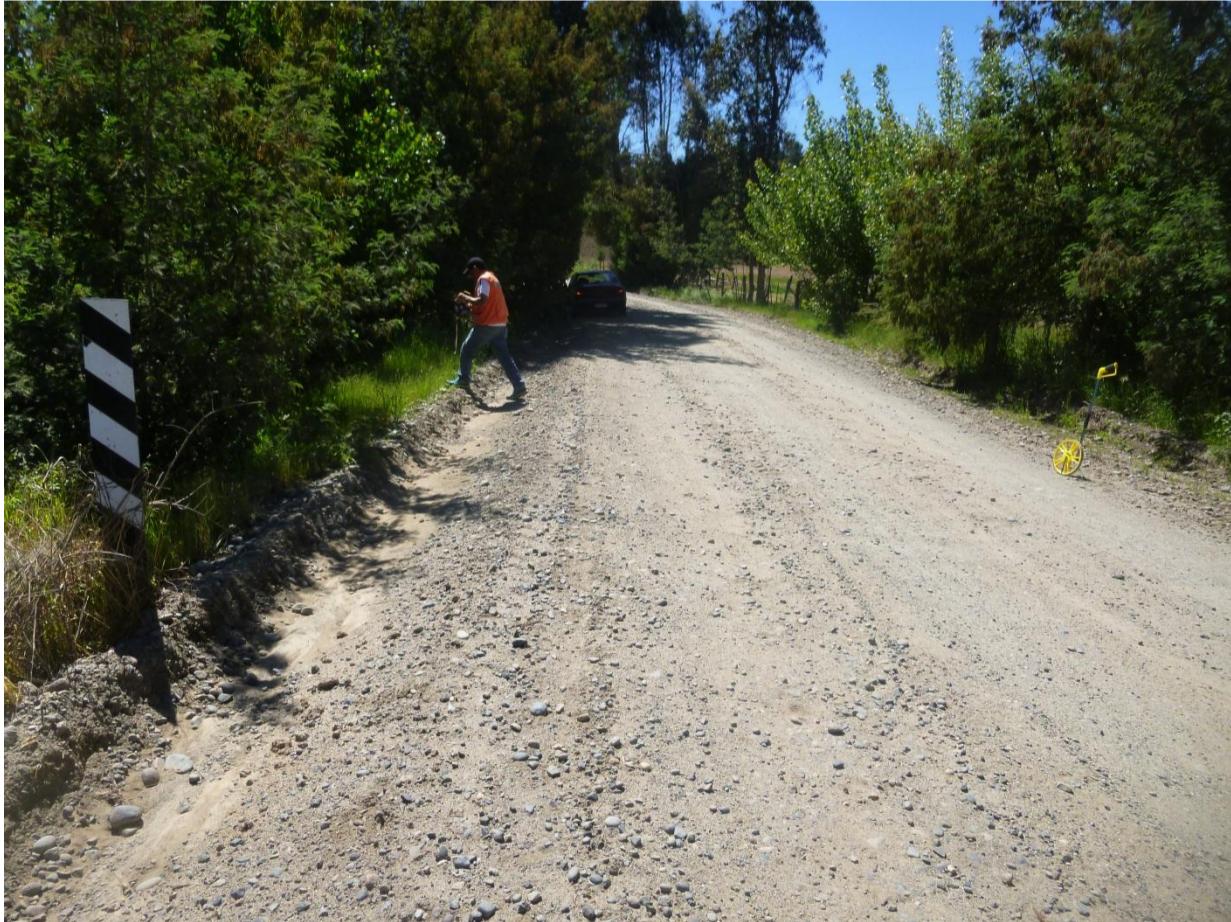
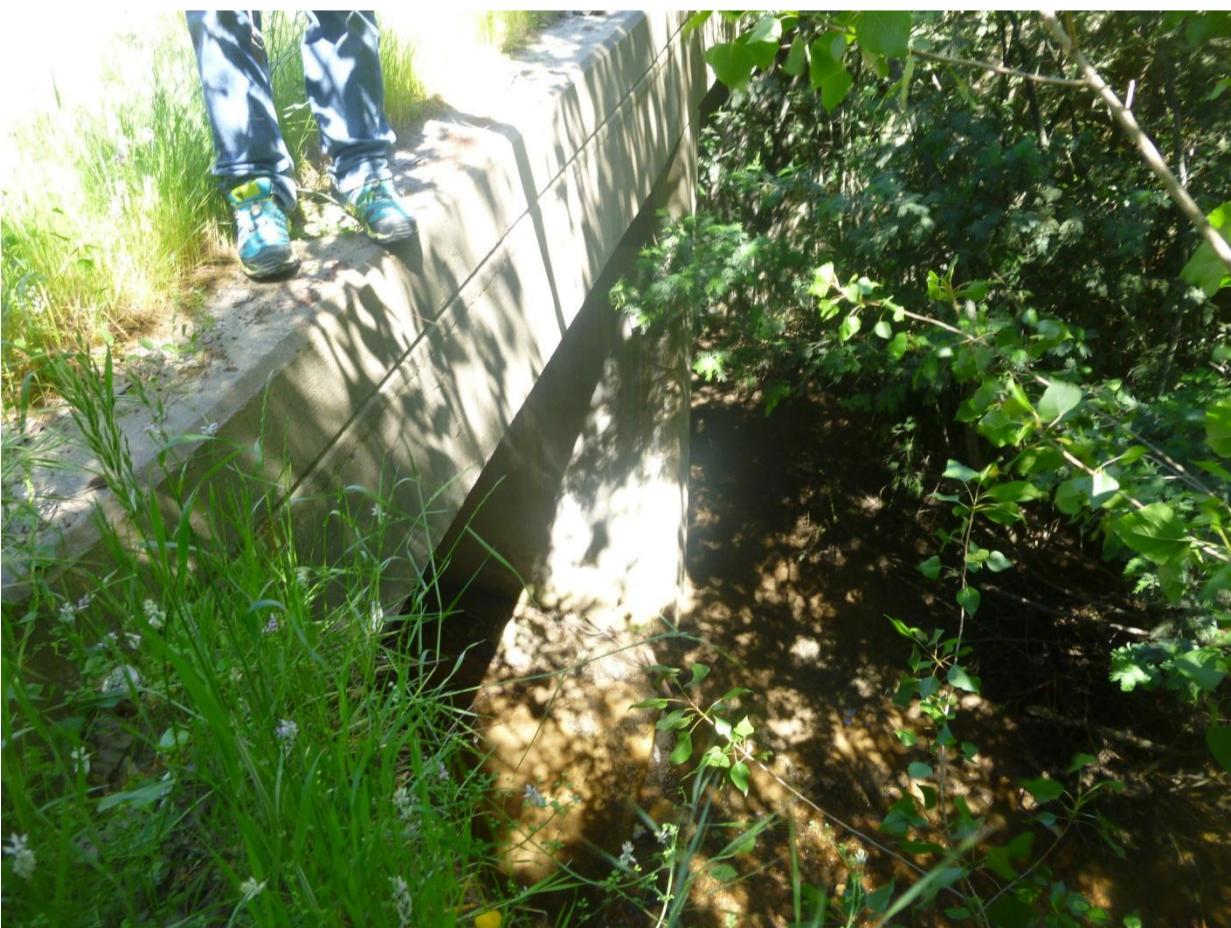
Km 2.340 vista adelante. Ancho de faja 13.00 m. carpeta de 5.50 m. al hombro de la carpeta, cuneta lado izq + 0.6 m. y lado der + 0.9 m. Carpeta con buena presencia de material granular en buen estado la rasante del camino con respecto al nivel de los terreno aledaños está a una cota inferior lado izq y superior lado der. en espunto existe un cajon de hormigon doble.

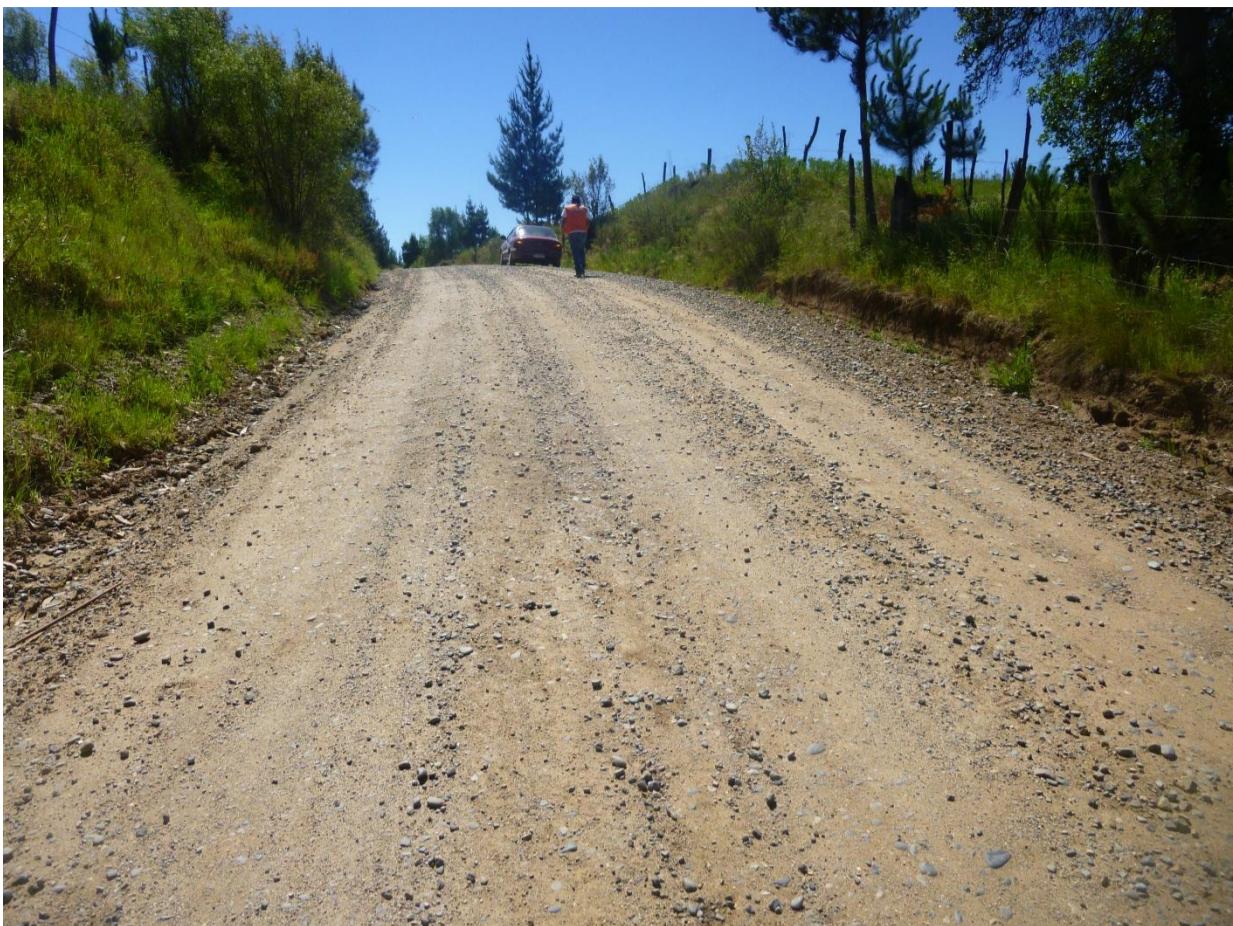
Km 2.500 vista adelante. Ancho de faja 11.00 m. carpeta de 5,00 m. al hombro de la carpeta, cuneta lado izq + 0.8 m. y lado der + 0.9 m. Carpeta con buena presencia de material granular en buen estado la rasante del camino con respecto al nivel de los terreno aledaños está a una cota inferior i/d. punto alto agua escurre a punto bajo del km. anterior.

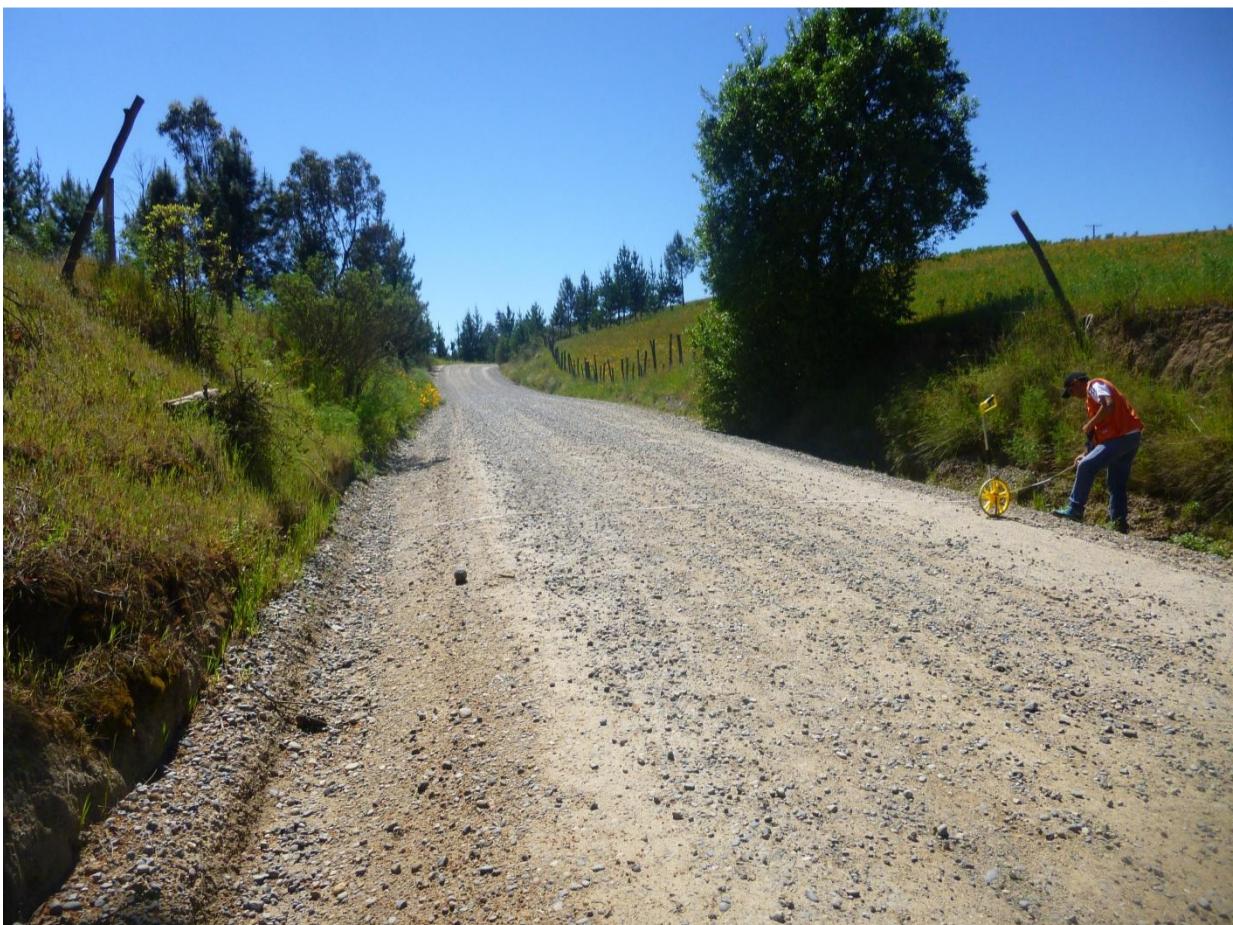
Km 2.700 vista adelante. Ancho de faja 11.00 m. carpeta de 5,00 m. al hombro de la carpeta, cuneta lado izq + 0.8 m. y lado der + 0.5 m. Carpeta con buena presencia de material granular en buen estado la rasante del camino con respecto al nivel de los terreno aledaños está a una cota inferior i/d. punto alto agua escurre a punto bajo del

km. anterior.

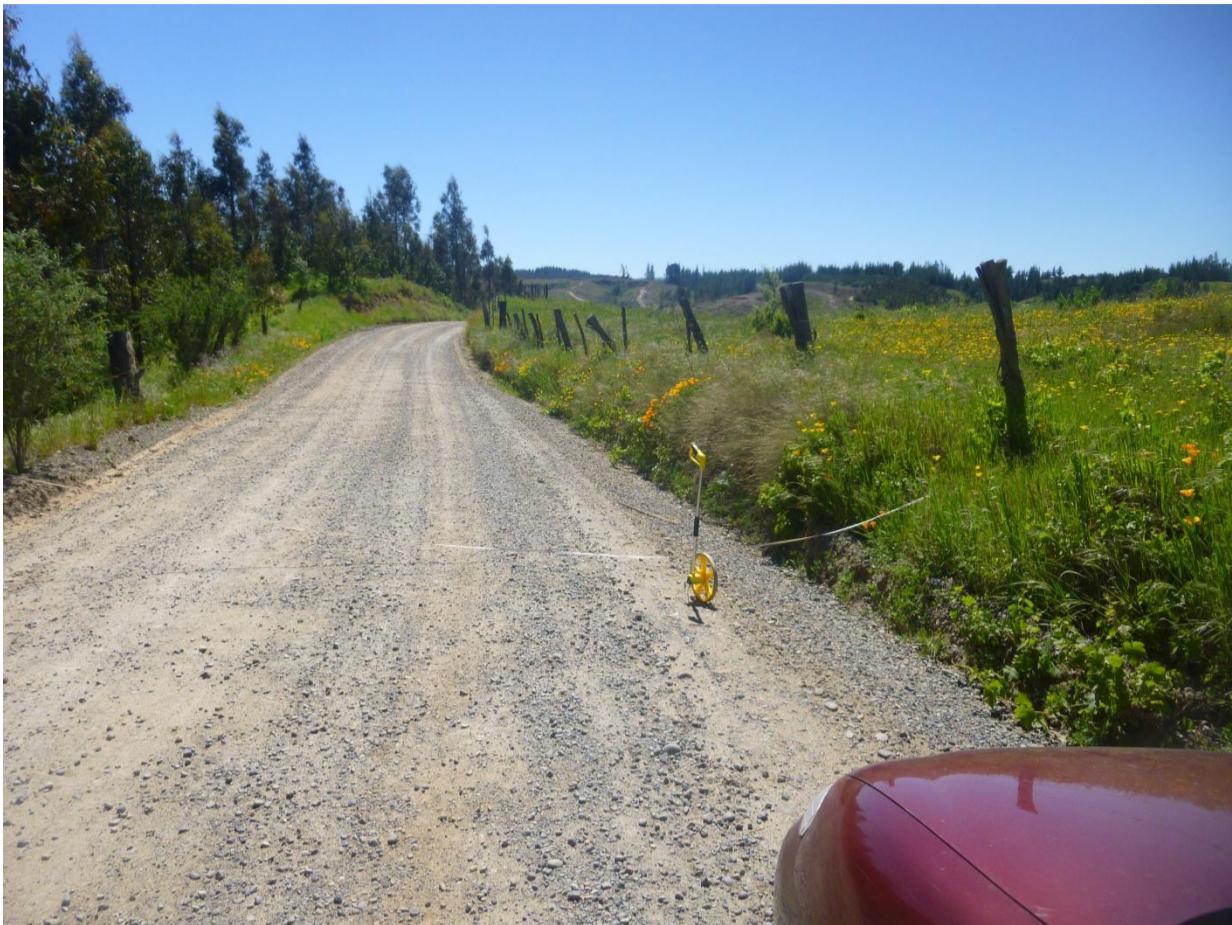
Km 2.900 vista adelante. Ancho de faja 11.00 m. carpeta de 5,00 m. al hombro de la carpeta, cuneta lado izq + 0.8 m. y lado der + 0.5 m. Carpeta con buena presencia de material granular en buen estado la rasante del camino con respecto al nivel de los terreno aledaños está a una cota inferior lado der. y superior lado izq.

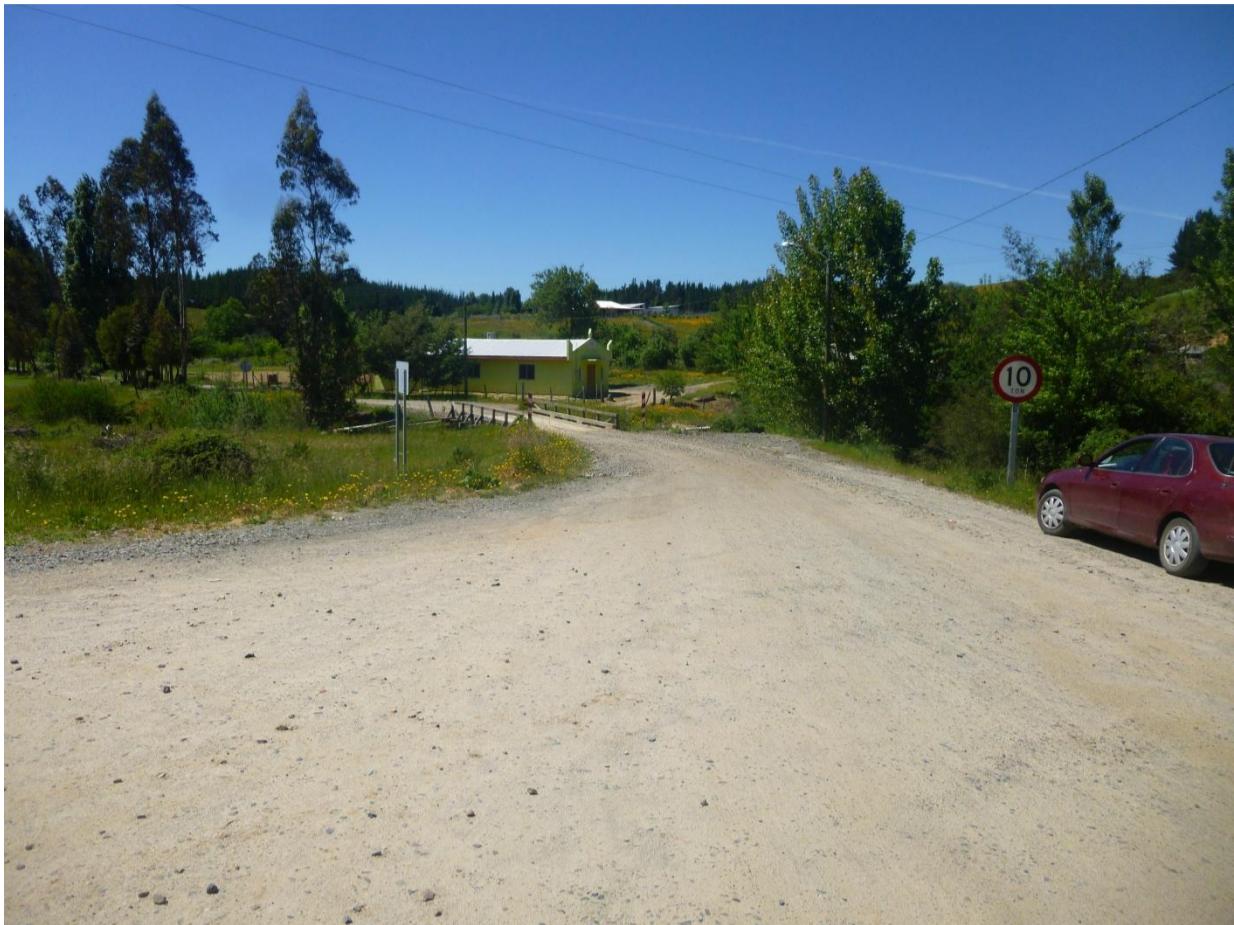
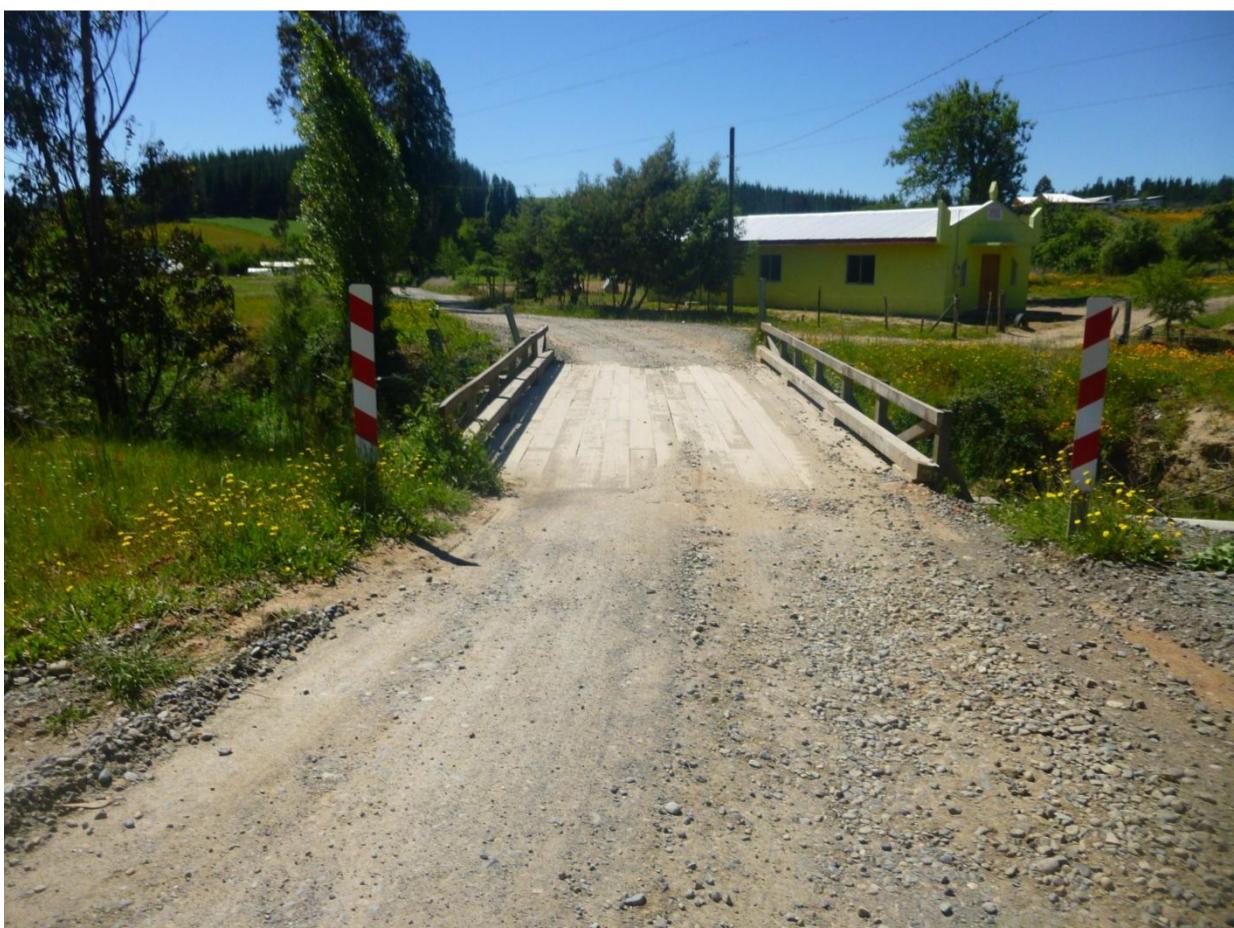
Km 0.00 vista adelante. Ancho de faja de 20.00 m; carpeta de 8.50 m + 0.75 m de cuneta i/d.. Carpeta con buena presencia de material granular en buen estado. La rasante del camino se encuentra a una misma cota lados i/d. acceso antes del puente de madera existente.
