INFORME PRELIMINAR Y DIAGNÓSTICO

***Camino ruta N-454 hasta 2.10 KM
Ruta N-454, sector El Aromo km 0.00 al km 1.10.
Comuna de Trehuaco,
Provincia de Ñuble, Región del Biobío.***

Noviembre 2016

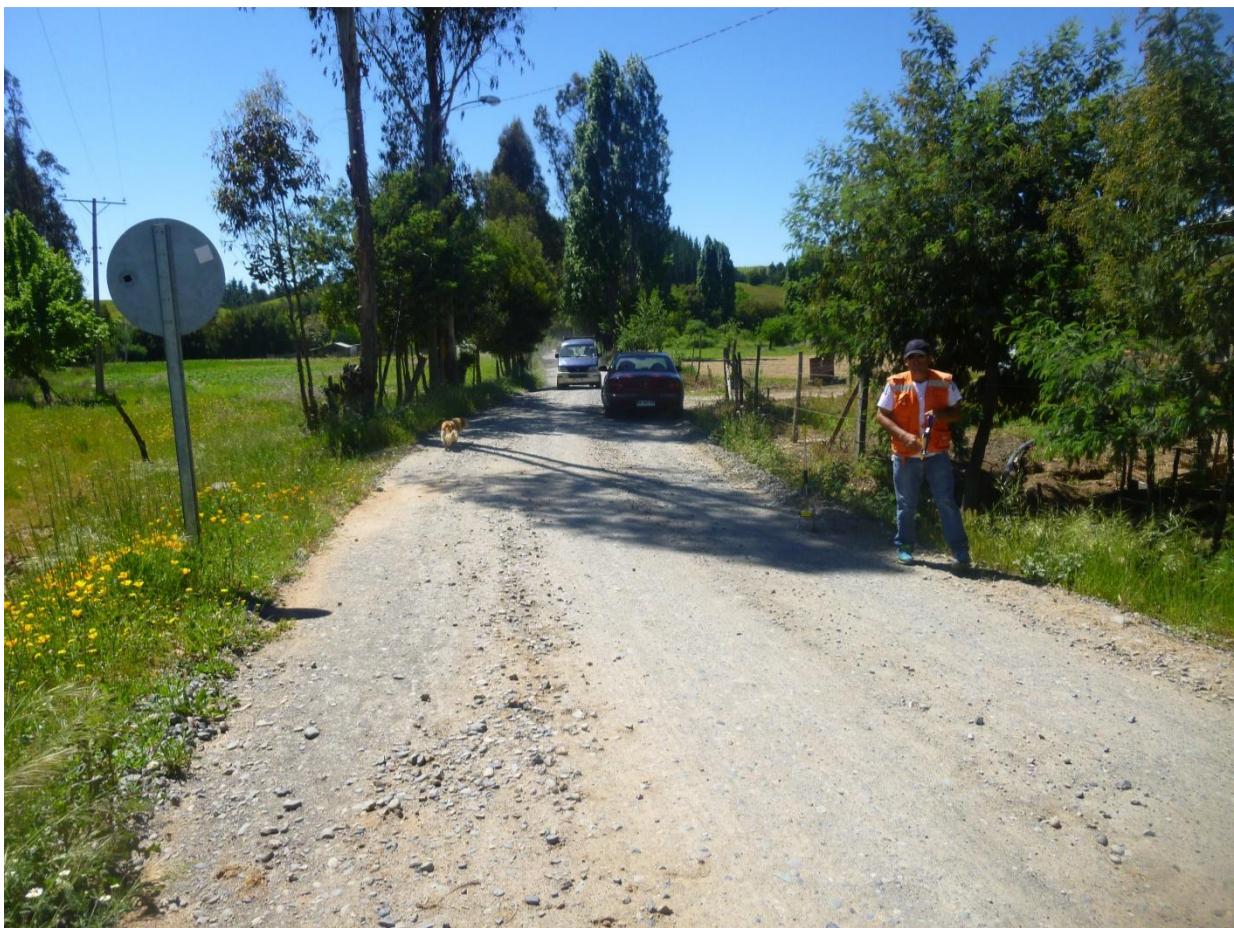
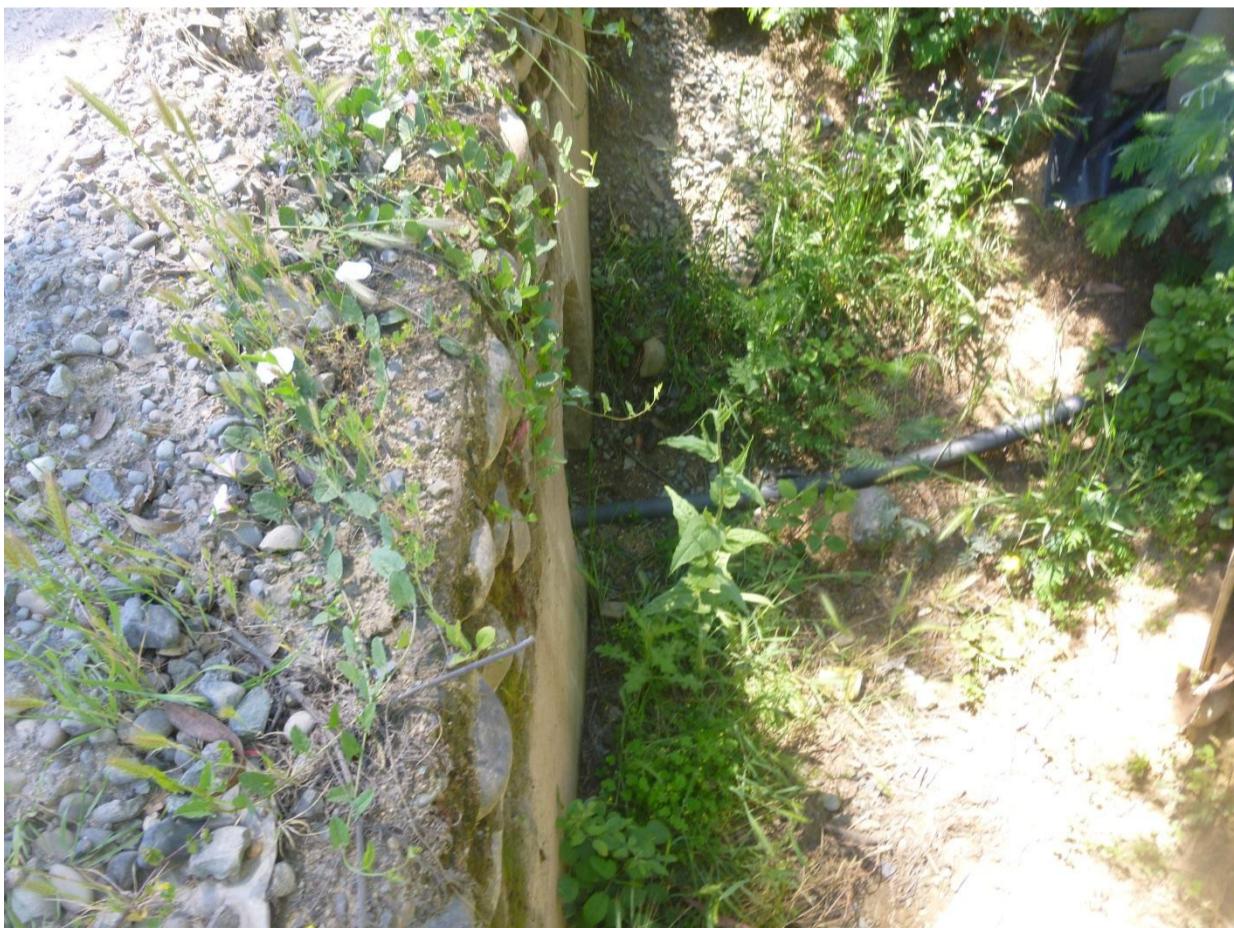
Km 0.50 vista adelante. Ancho de faja de 7.50 m; carpeta de 4.00 m +0.70 m de cuneta i/d. Carpeta con buena presencia de material granular en buen estado. La rasante del camino se encuentra a una misma cota i/d. existe alcantarilla de A.C de 600 mm. Largo 6.00 mts.

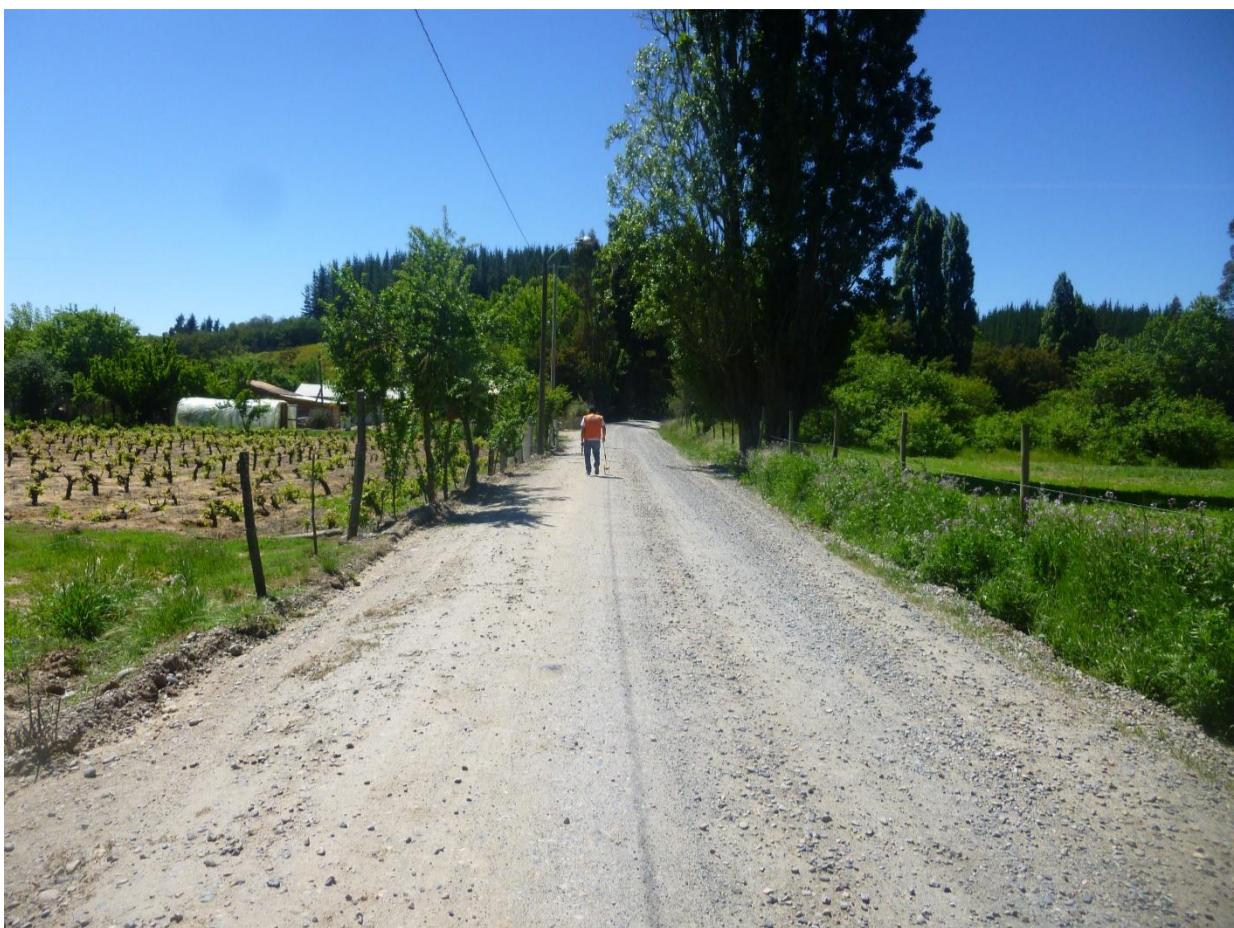
Km 0.200 vista adelante. Ancho de faja de 8.00 m; carpeta de 4.00 m +0.70 m de cuneta i/d. Carpeta con buena presencia de material granular en buen estado. La rasante del camino se encuentra a una misma cota i/d.

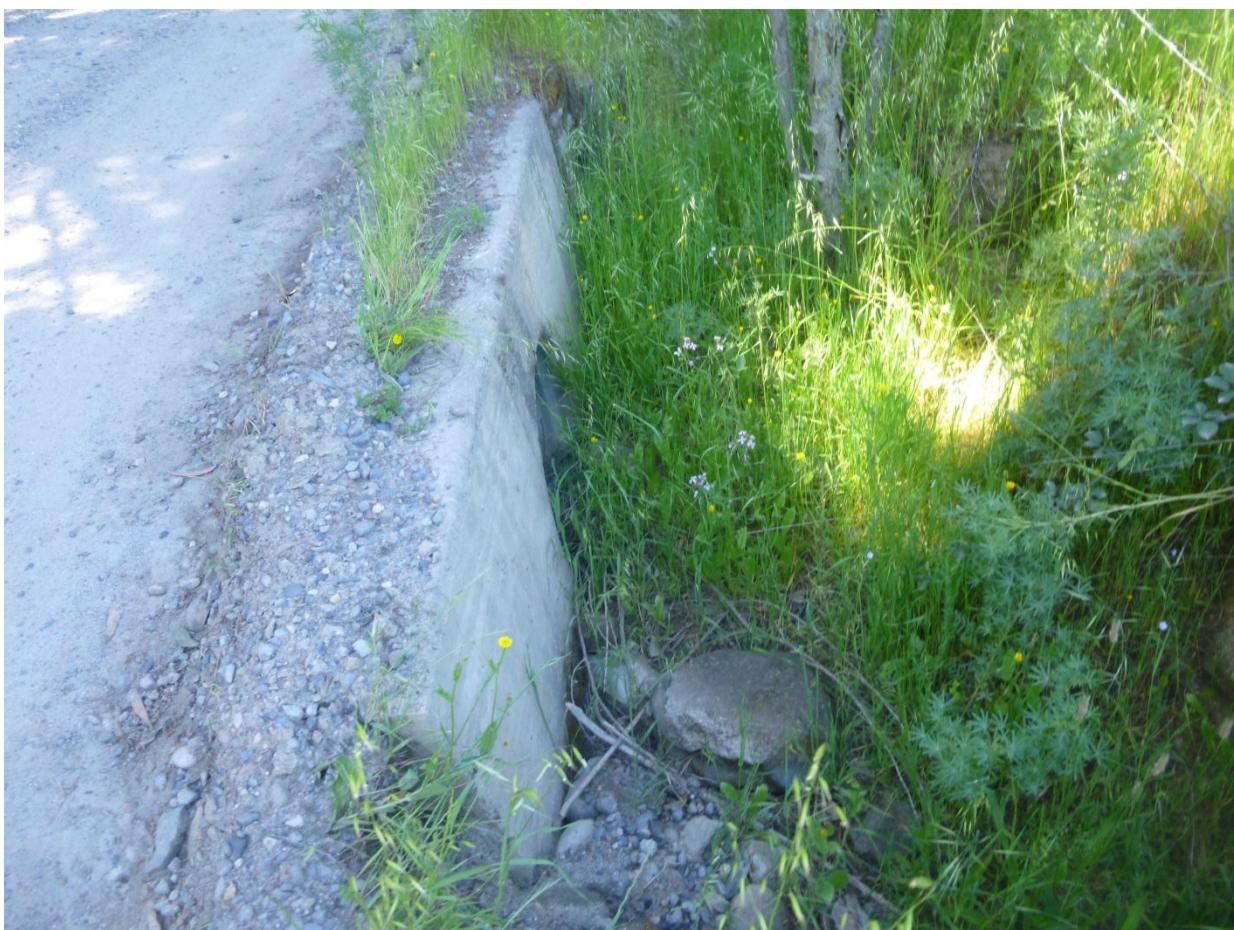
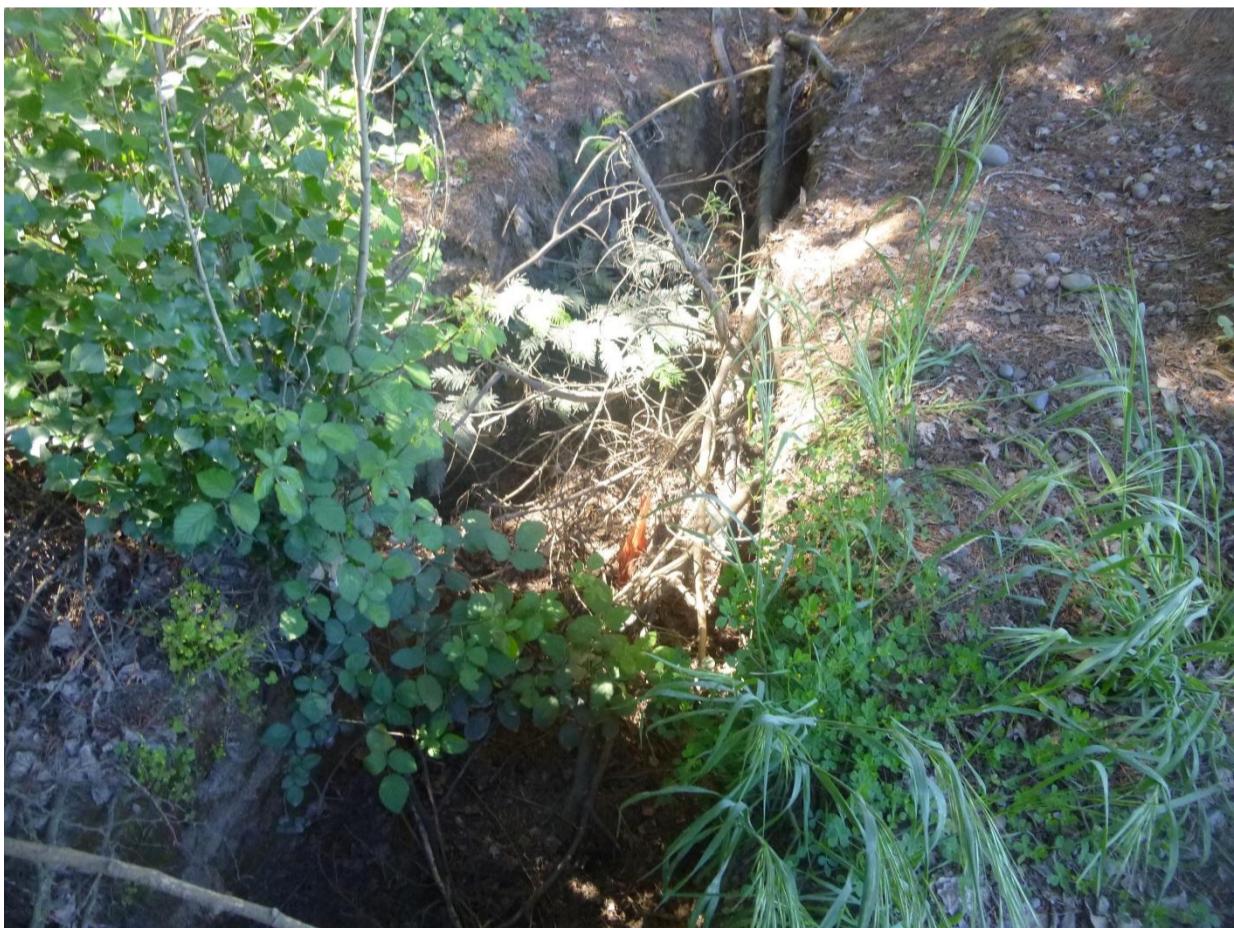
Km 0.290 vista adelante. Ancho de faja 9.00 m. carpeta de 4.00 m. al hombro de la carpeta, cuneta lado i/d + 0.75 m. Carpeta con buena presencia de material granular en buen estado. Existe alcantarilla A.C de 600 mm. Largo de 8.00 mts. En curva cerrada.

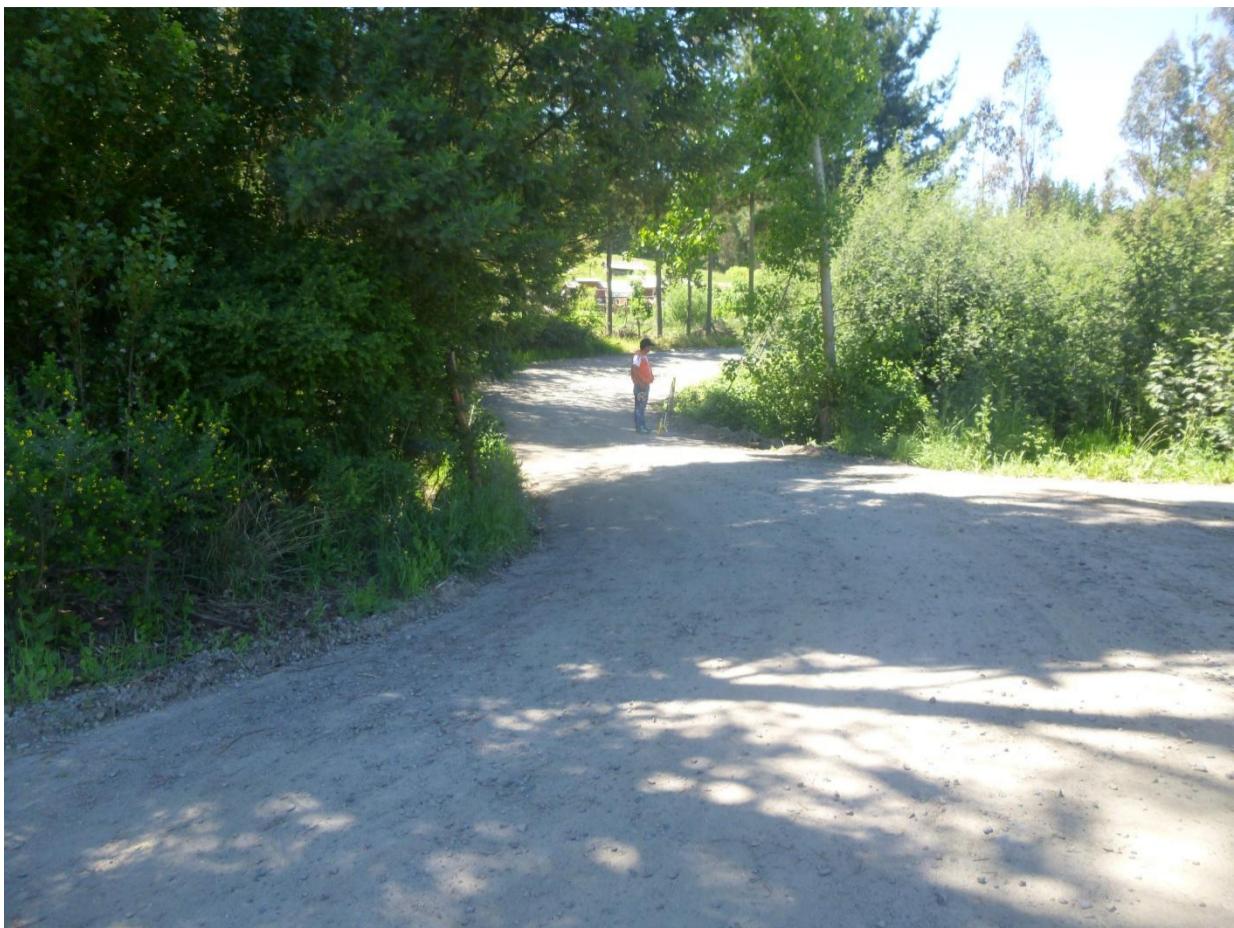
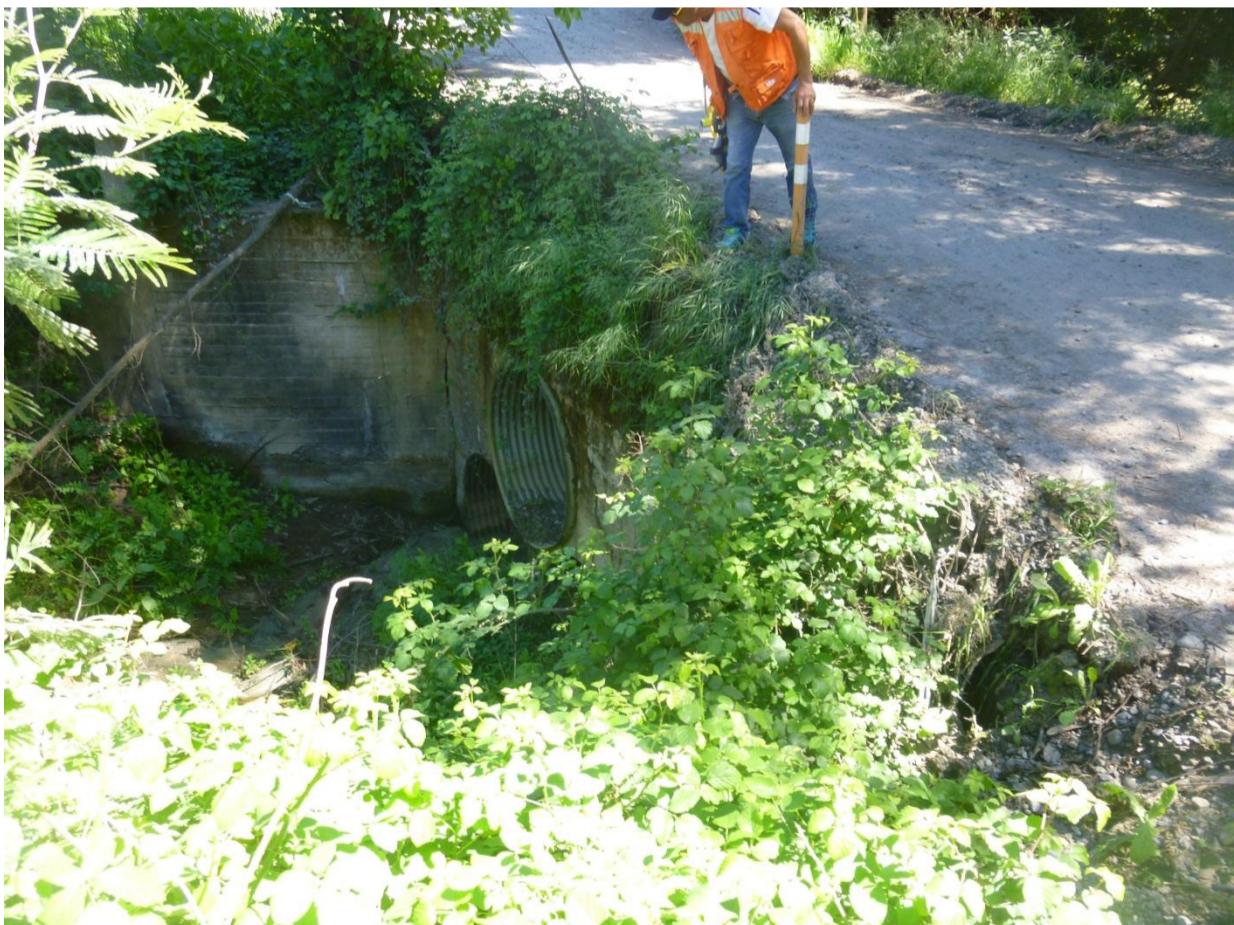
Km 0.400 vista adelante. Ancho de faja 12.00 m. carpeta de 5.00 m. al hombro de la carpeta, cuneta lado i/d + 0.50 m. Carpeta con buena presencia de material granular en buen estado. Existe alcantarilla de A.C de diferentes diámetros 800 y 1200 mm. Largo de 8.00 mts. Zonas de curva cerrada.

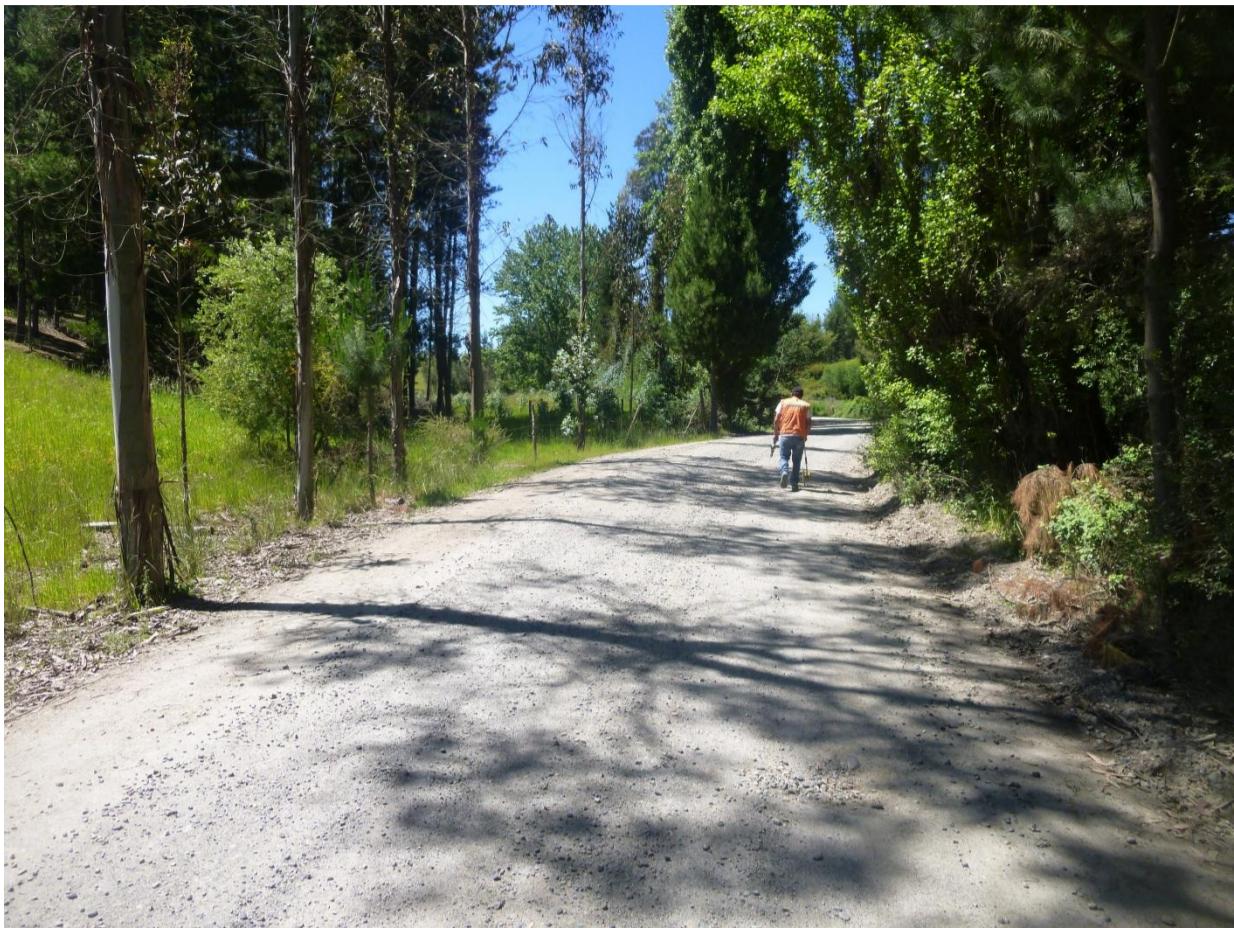
Km 0.600 Km 0.400 vista adelante. Ancho de faja 10.00 m. carpeta de 4.50 m. al hombro de la carpeta, cuneta lado i/d + 0.70 m. Carpeta con buena presencia de material granular en buen estado. Rasante al mismo nivel que terrenos aledaños. Lados i/d.

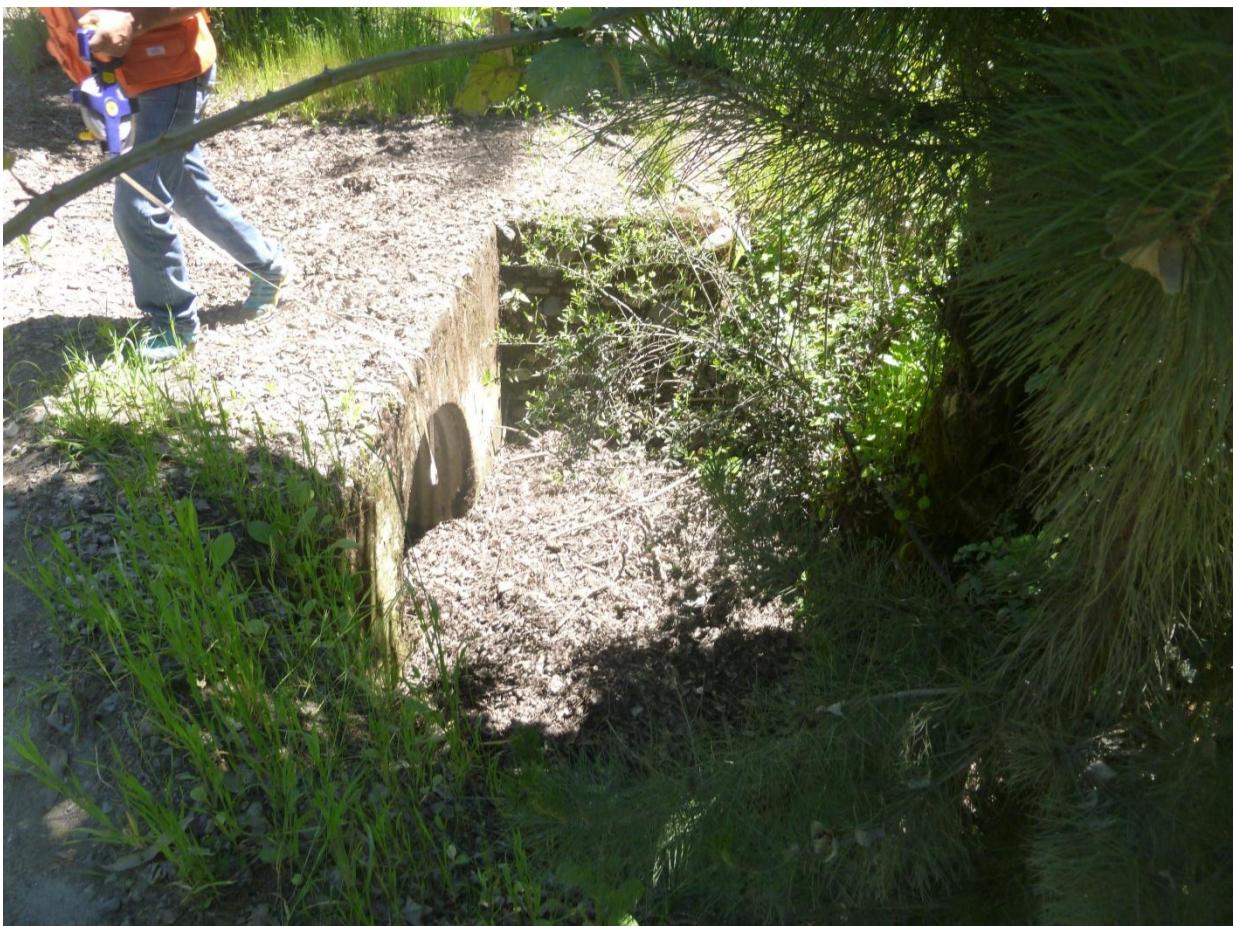
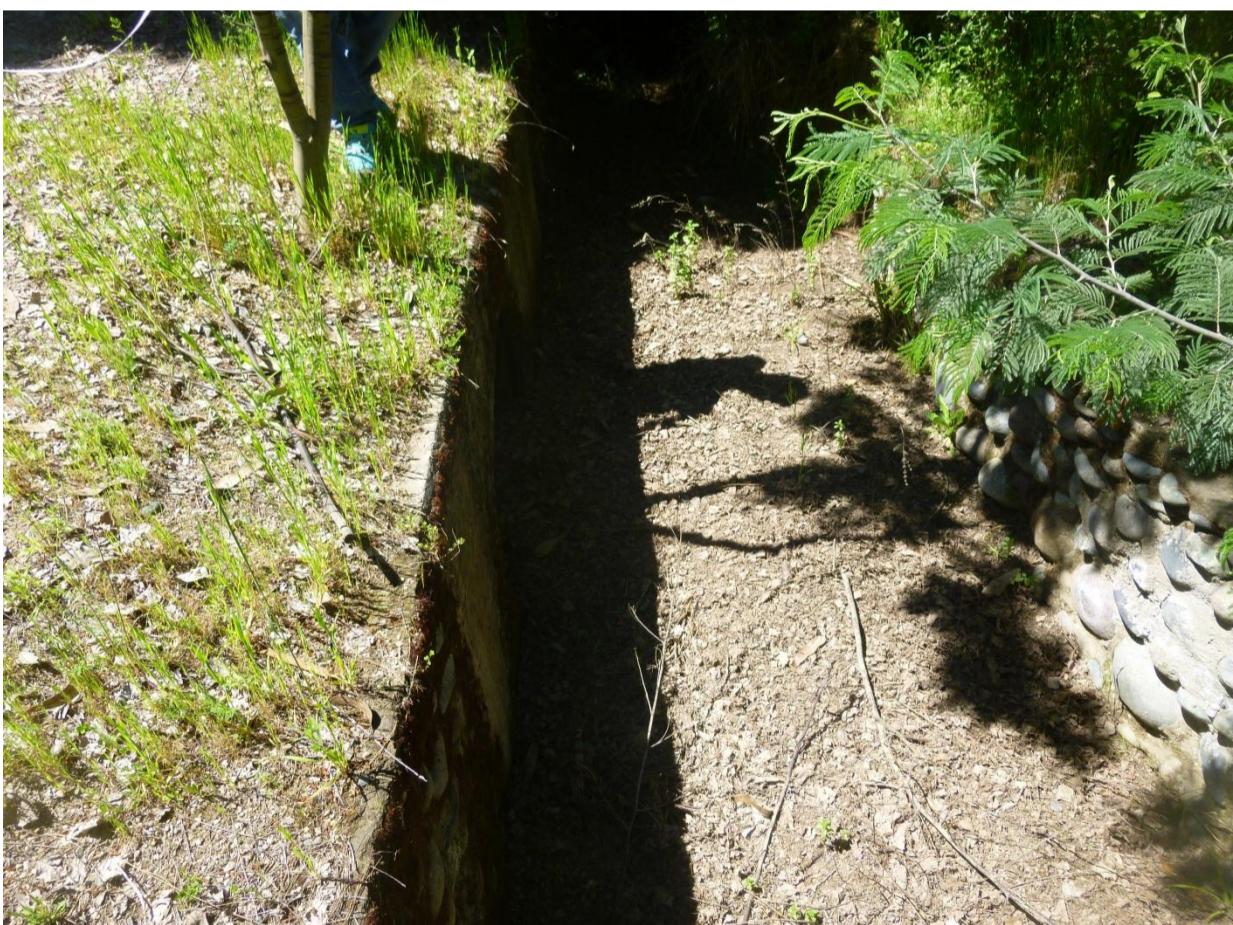
km 0.640 vista adelante. Ancho de faja 10.00 m. carpeta de 4.50 m. al hombro de la carpeta, cuneta lado i/d + 0.70 m. Carpeta con buena presencia de material granular en buen estado. Rasante al mismo nivel que terrenos aledaños. Lados i/d. se aprecia alcantarilla de A.C de diámetro de 800 mm. Largo 8.00 mts. Zonas de curvas

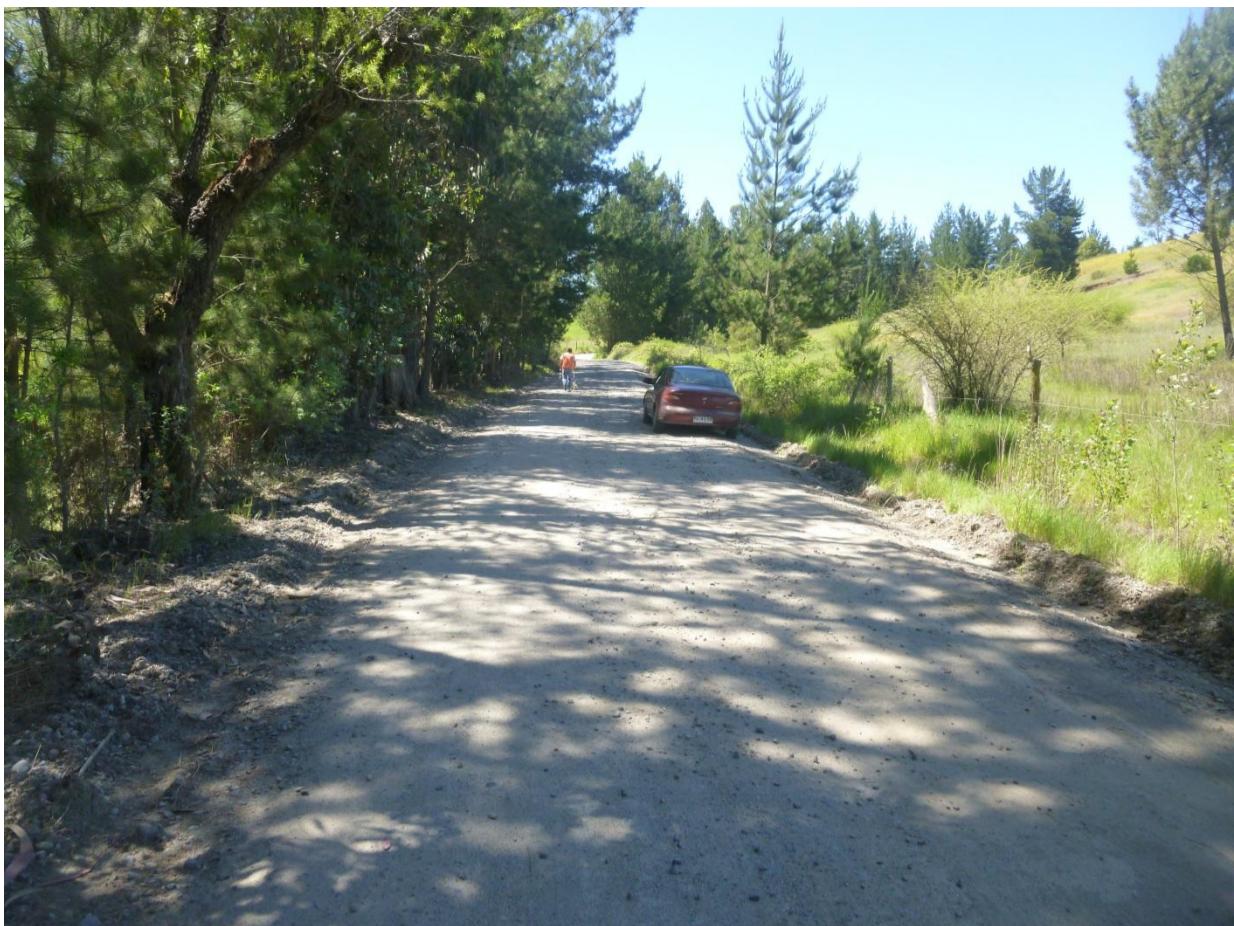
Km 0.800 vista adelante. Ancho de faja 10.00 m. carpeta de 4.50 m. al hombro de la carpeta, cuneta lado i/d + 0.70 m. Carpeta con buena presencia de material granular en buen estado. Rasante al mismo nivel que terrenos aledaños. Lados i/d.

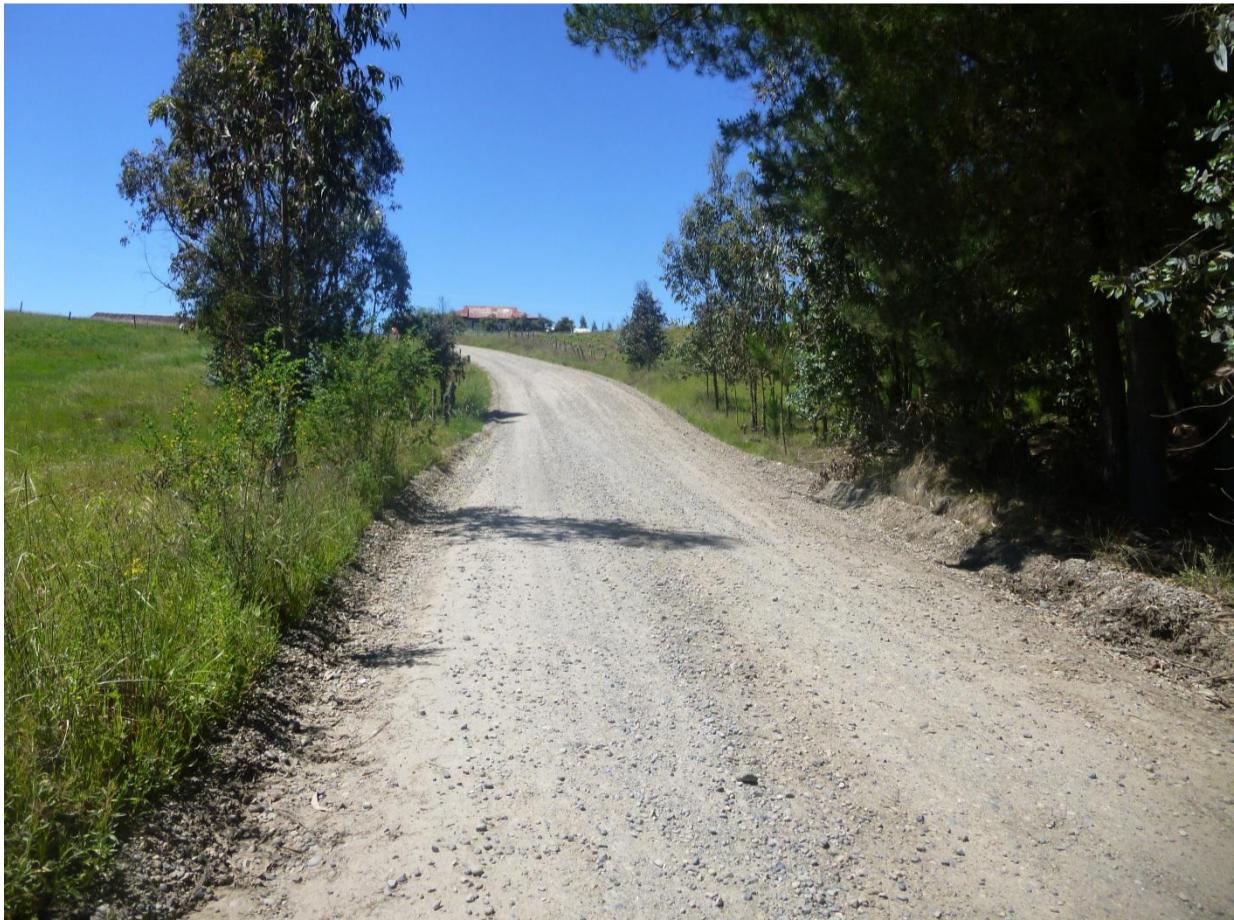
km 1.00 vista adelante. Ancho de faja 9.00 m. carpeta de 4.00 m. al hombro de la carpeta, cuneta lado i/d + 0.70 m. Carpeta con buena presencia de material granular en buen estado. La rasante del camino se encuentra a una misma cota inferior lados d/i.

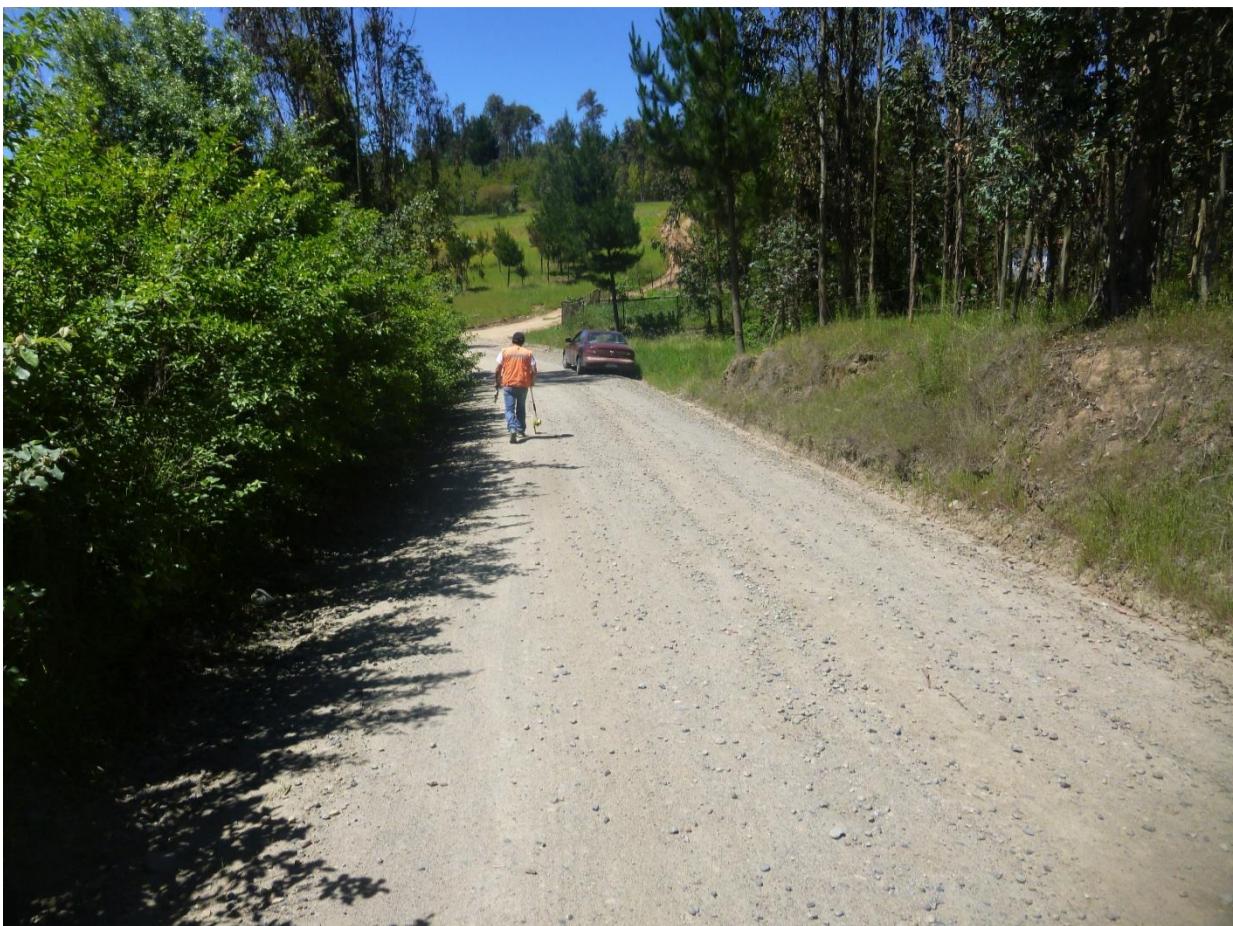
km 1.20 vista adelante. Ancho de faja 10.00 m. carpeta de 4.00 m. al hombro de la carpeta, cuneta lado i/d + 0.75 m. Carpeta con buena presencia de material granular en buen estado. La rasante del camino se encuentra a una cota inferior lados i/d.

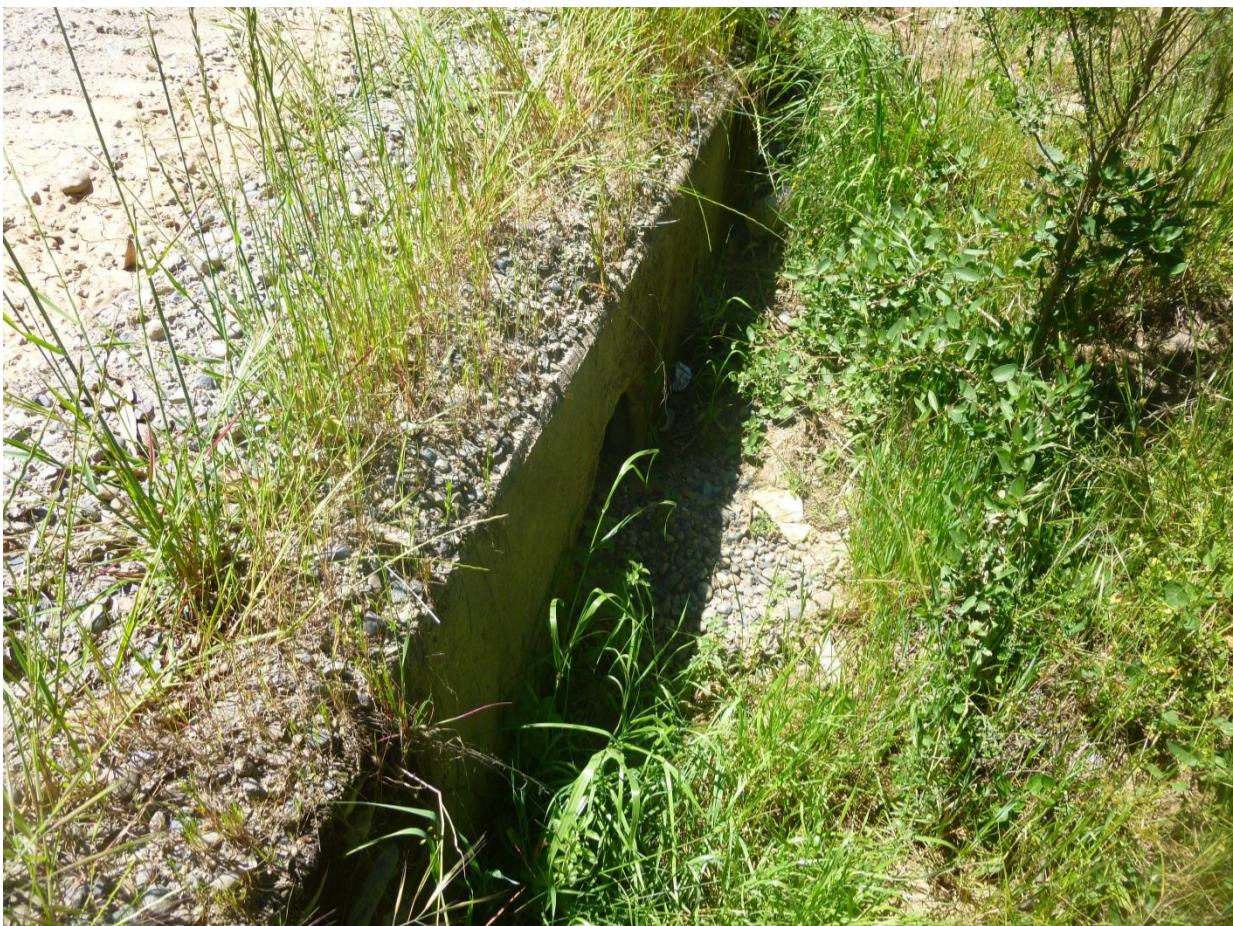
Km 1.240 vista adelante. Ancho de faja 10.00 m. carpeta de 4.00 m. al hombro de la carpeta, cuneta lado i/d + 0.75 m. Carpeta con buena presencia de material granular en buen estado. La rasante del camino se encuentra a una cota inferior lados i/d. existe alcantarilla de A.C de diámetro de 600 mm. Largo de 7.00 mts.

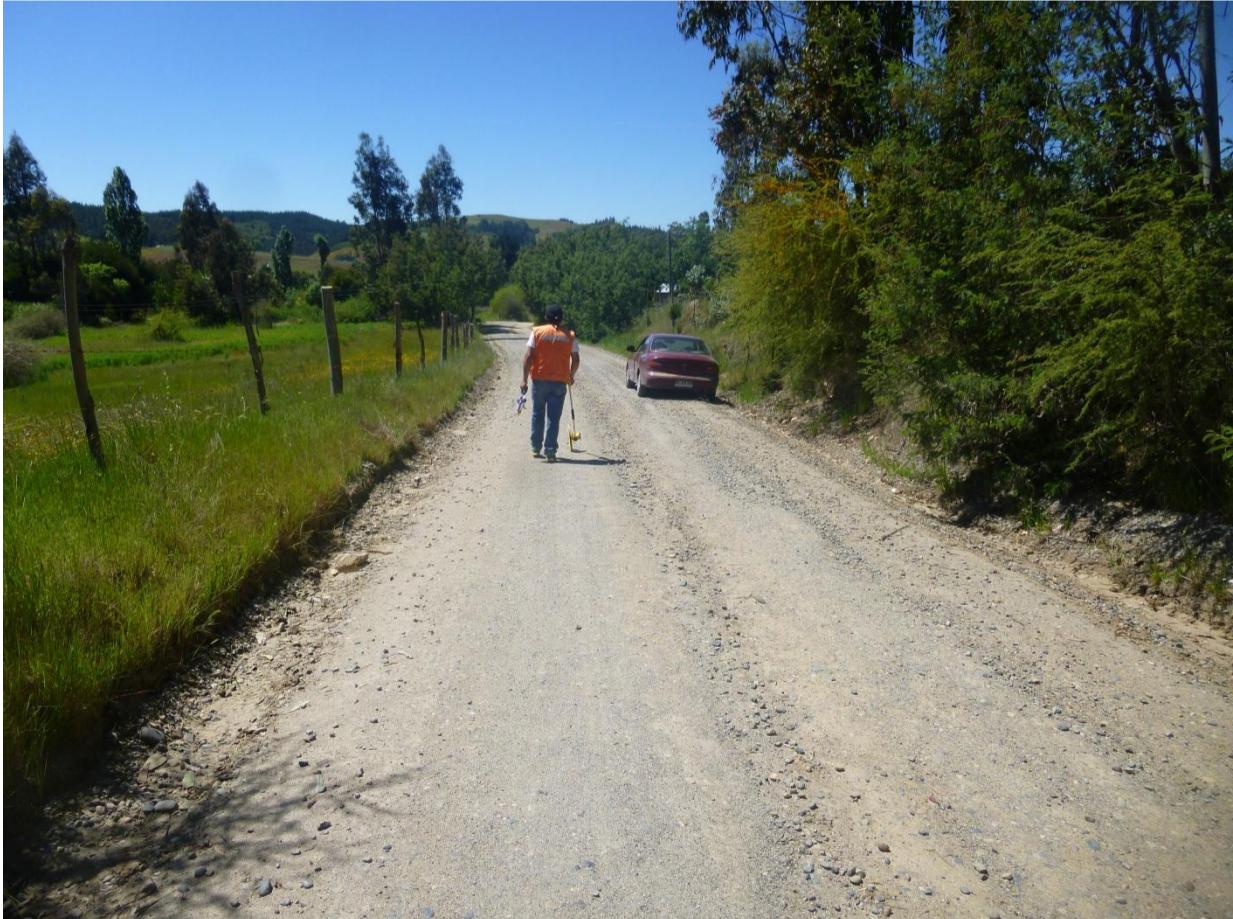
Km 1.400 vista adelante. Ancho de faja 10.00 m. carpeta de 4.00 m. al hombro de la carpeta, cuneta lado i/d + 0.75 m. Carpeta con poca presencia de material granular en buen estado. La rasante del camino se encuentra a una cota inferior lados der y mismo nivel izq.

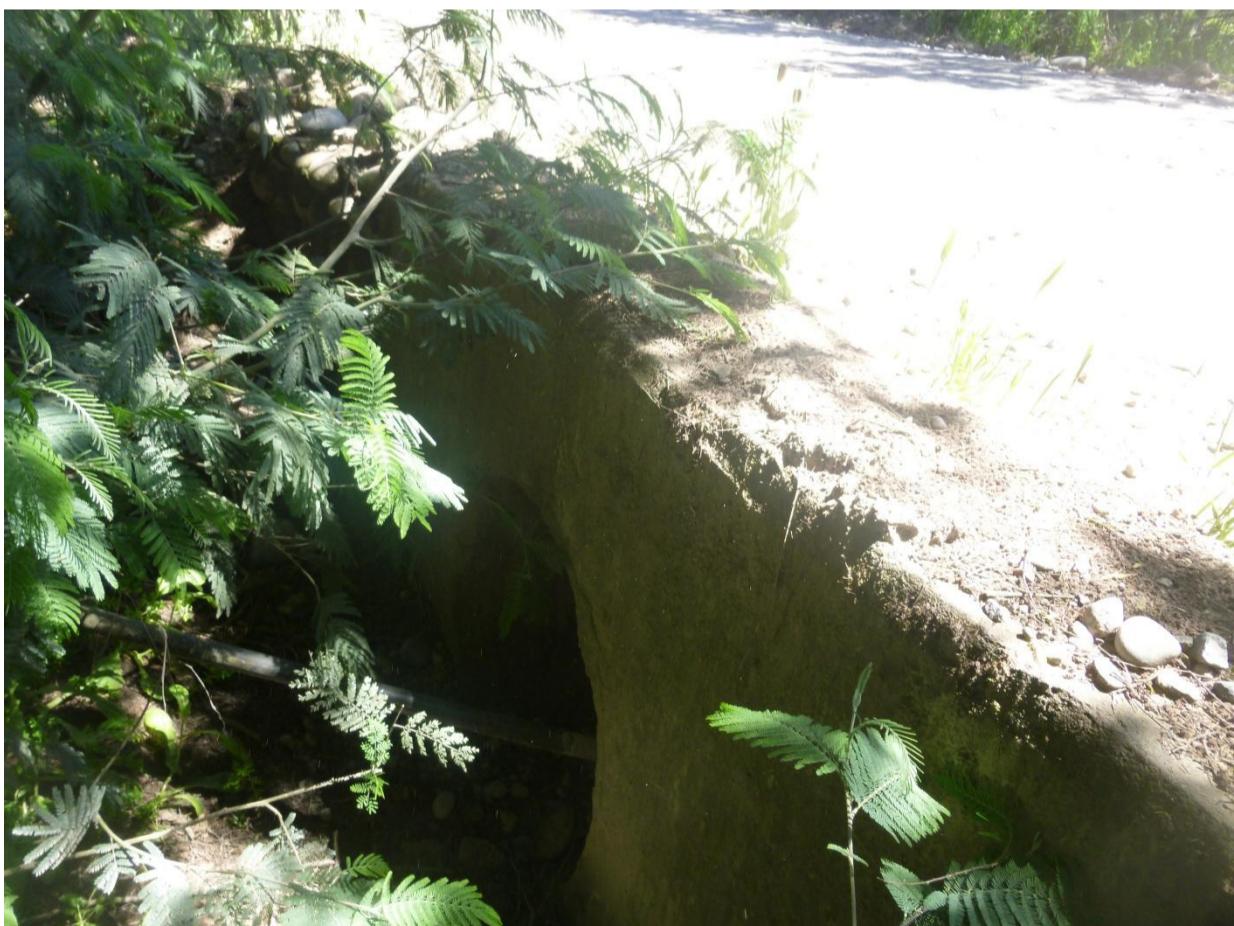
Km 1.500 vista adelante. Ancho de faja 11.00 m. carpeta de 4.00 m. al hombro de la carpeta, cuneta lado izq + 0.6 m. y lado der + 0.8 m. la rasante del camino con respecto al nivel de los terreno aledaños está a una misma cota lado d/i. existe alcantarilla A.C de 500 mm. Largo de 6.00 mts.

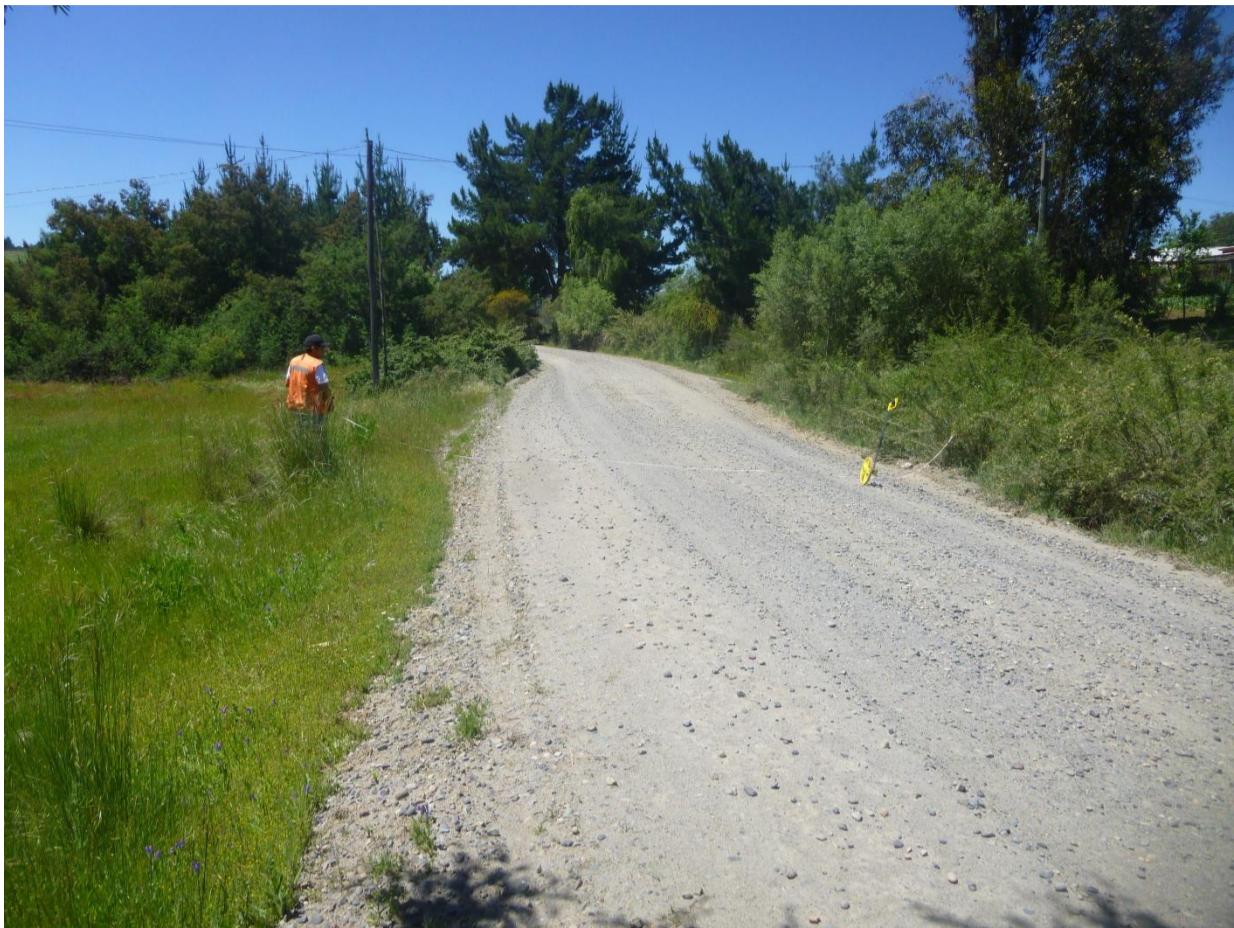
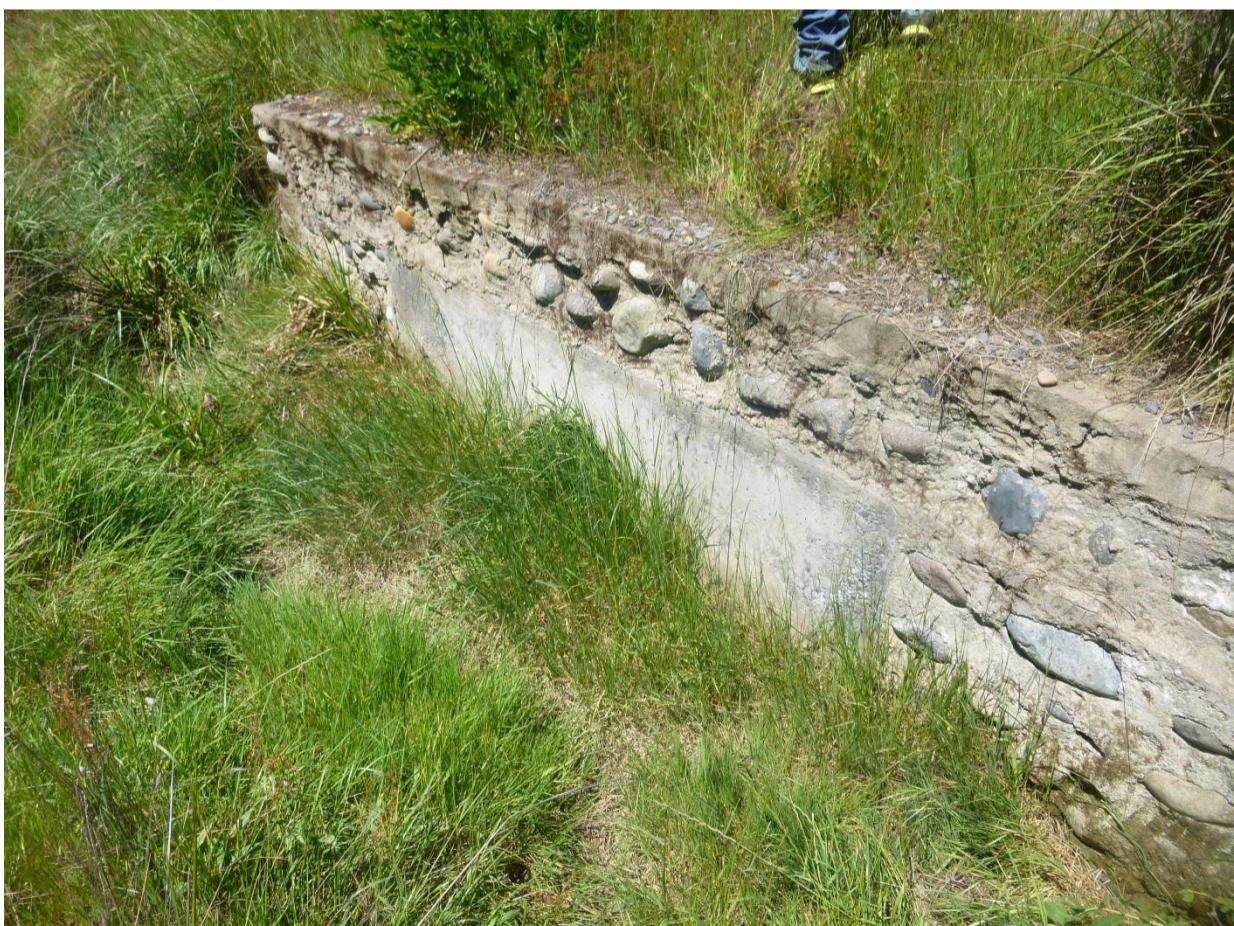
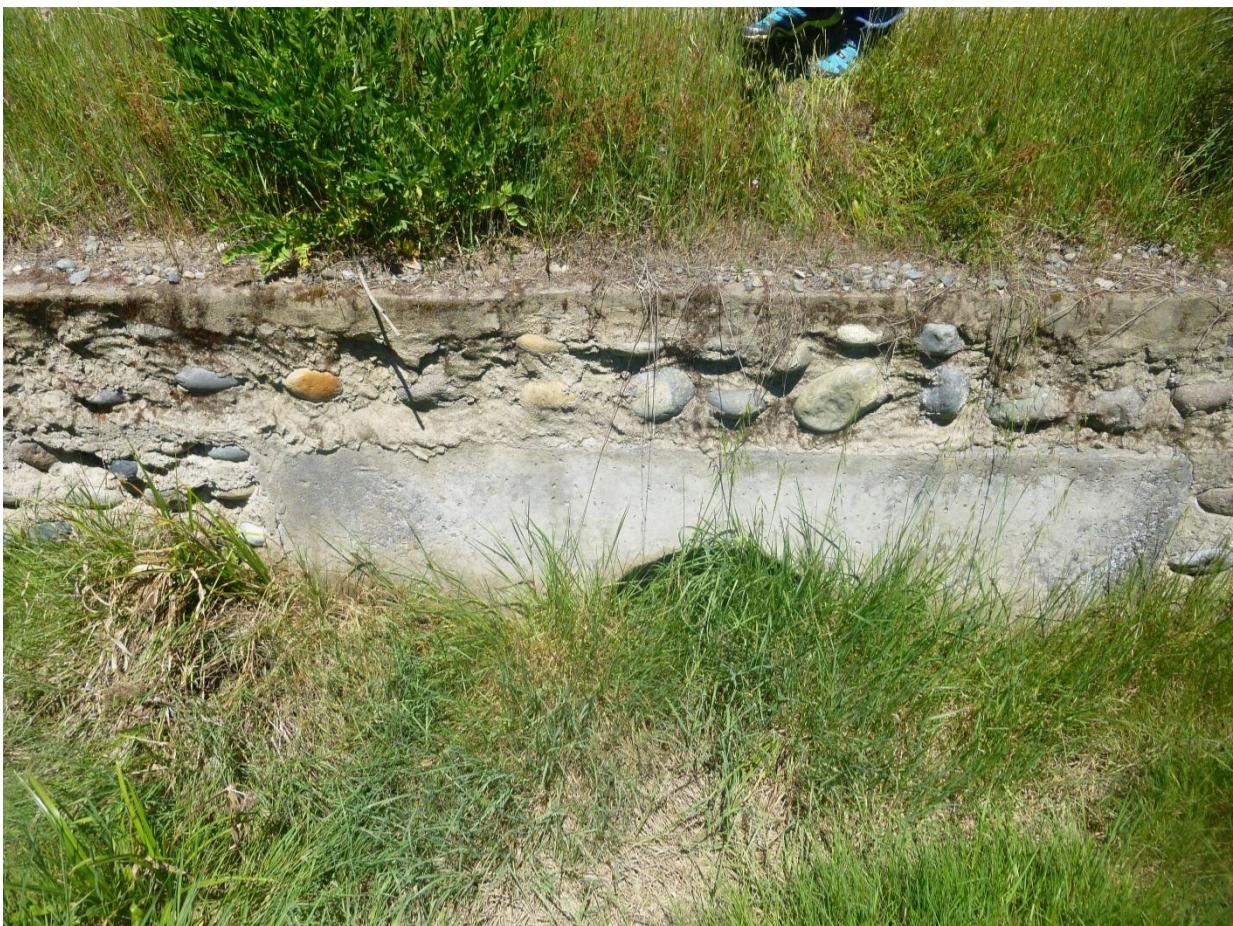
Km 1.700 vista adelante. Ancho de faja 12.00 m. carpeta de 5.00 m. al hombro de la carpeta, cuneta lado izq + 0.5 m. y lado der + 0.6 m. la rasante del camino con respecto al nivel de los terreno aledaños está a una misma cota lado d/i. existe alcantarilla A.C de 500 mm. Largo de 7.00 mts.
