INFORME PRELIMINAR Y DIAGNÓSTICO

***Camino ruta N-454 hasta 2.10 KM
Ruta N-454, sector El Aromo km 0.00 al km 1.10.
Comuna de Trehuaco,
Provincia de Ñuble, Región del Biobío.***

Noviembre 2016

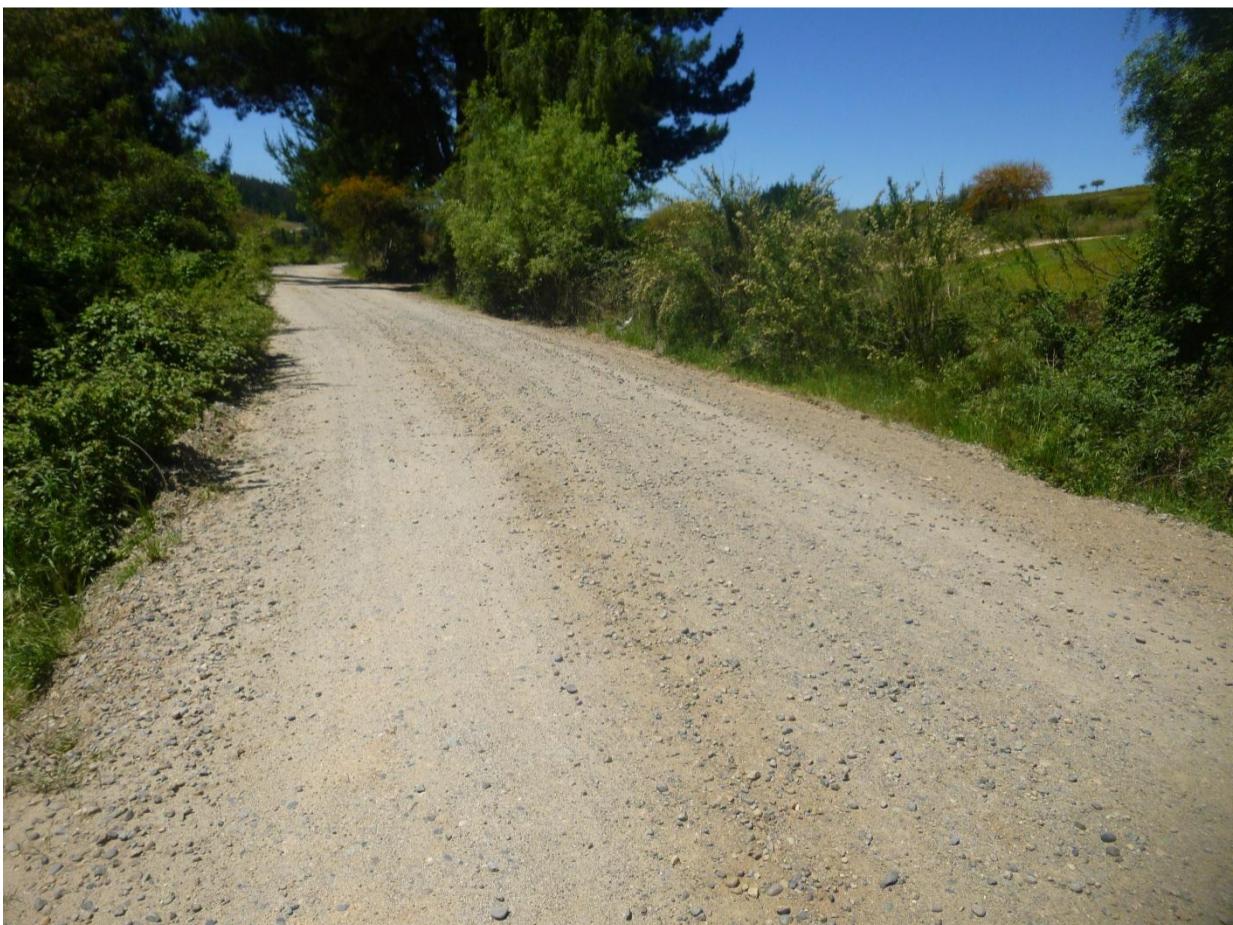
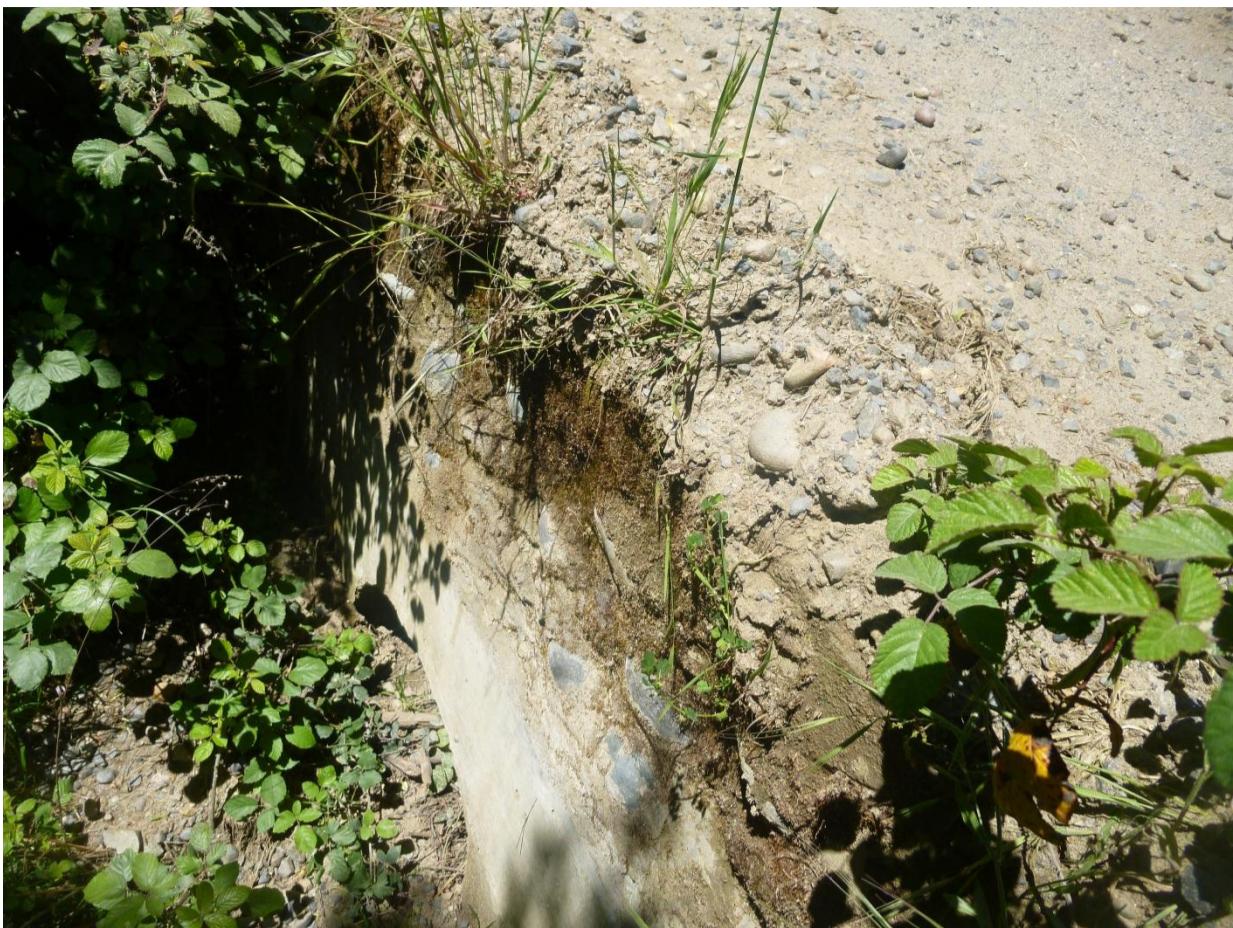
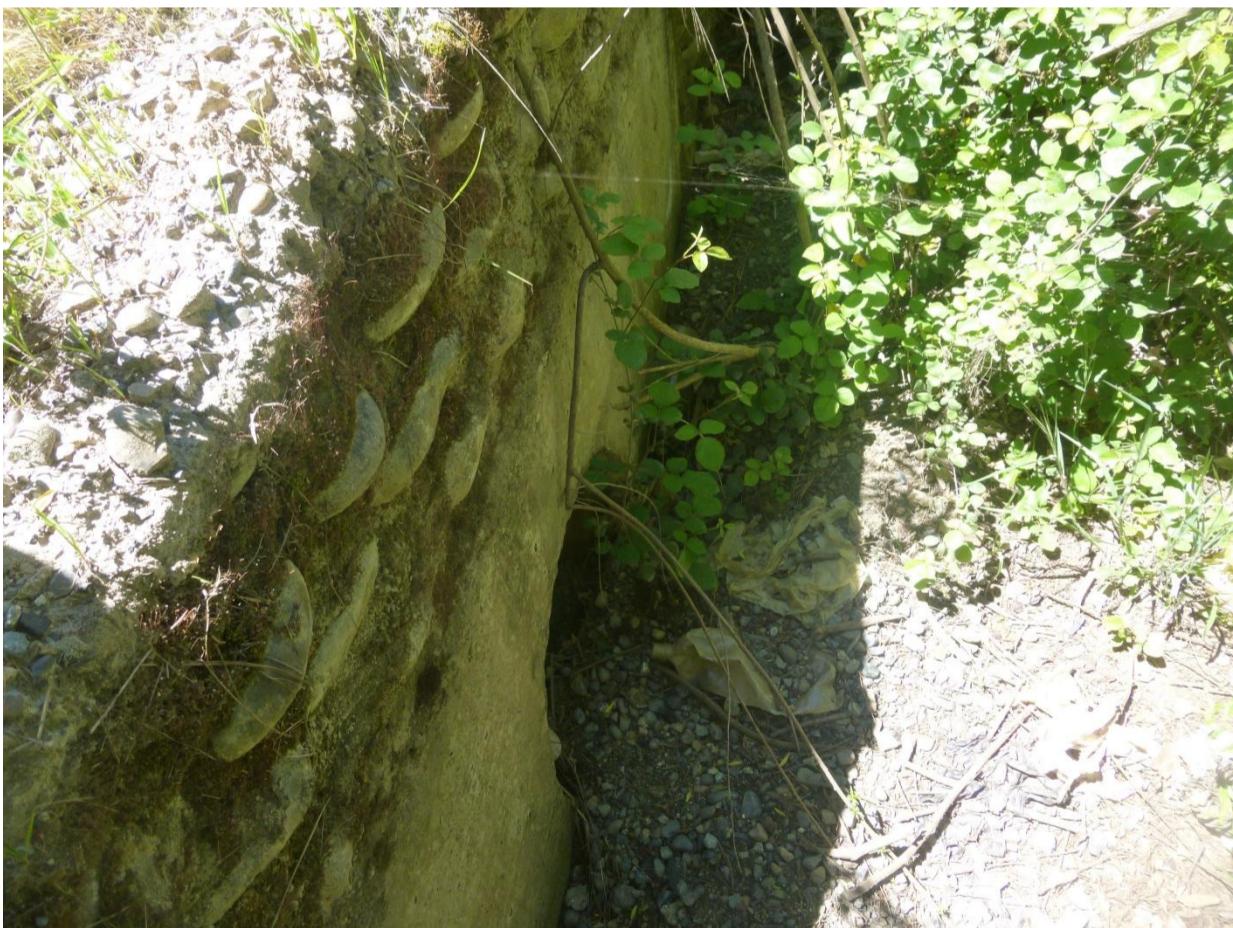
Km 1.730 vista adelante. Ancho de faja 12.00 m. carpeta de 5.00 m. al hombro de la carpeta, cuneta lado izq + 0.5 m. y lado der + 0.6 m. la rasante del camino con respecto al nivel de los terreno aledaños está a una misma cota lado d/i. existe alcantarilla A.C de 500 mm. Largo de 7.00 mts.

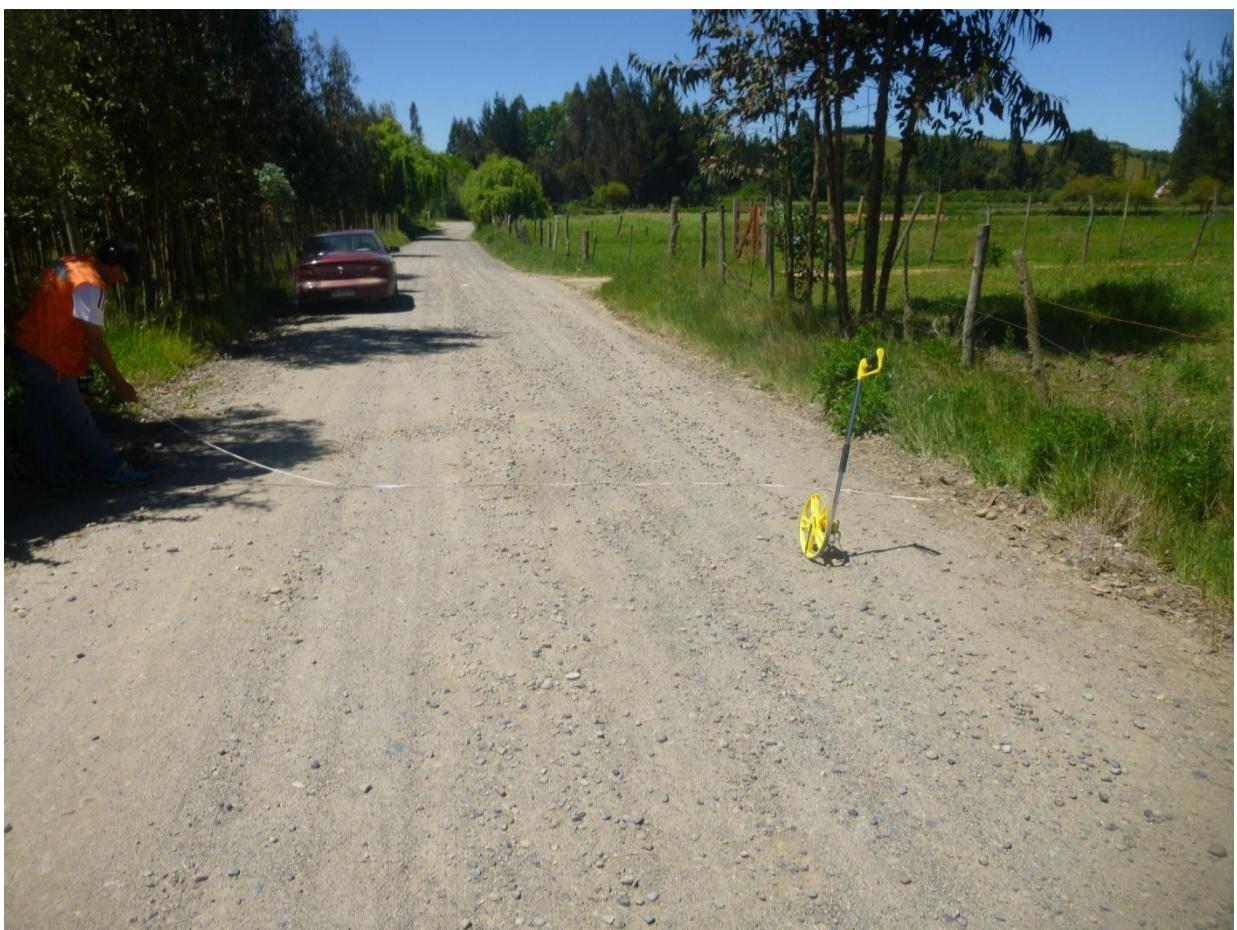
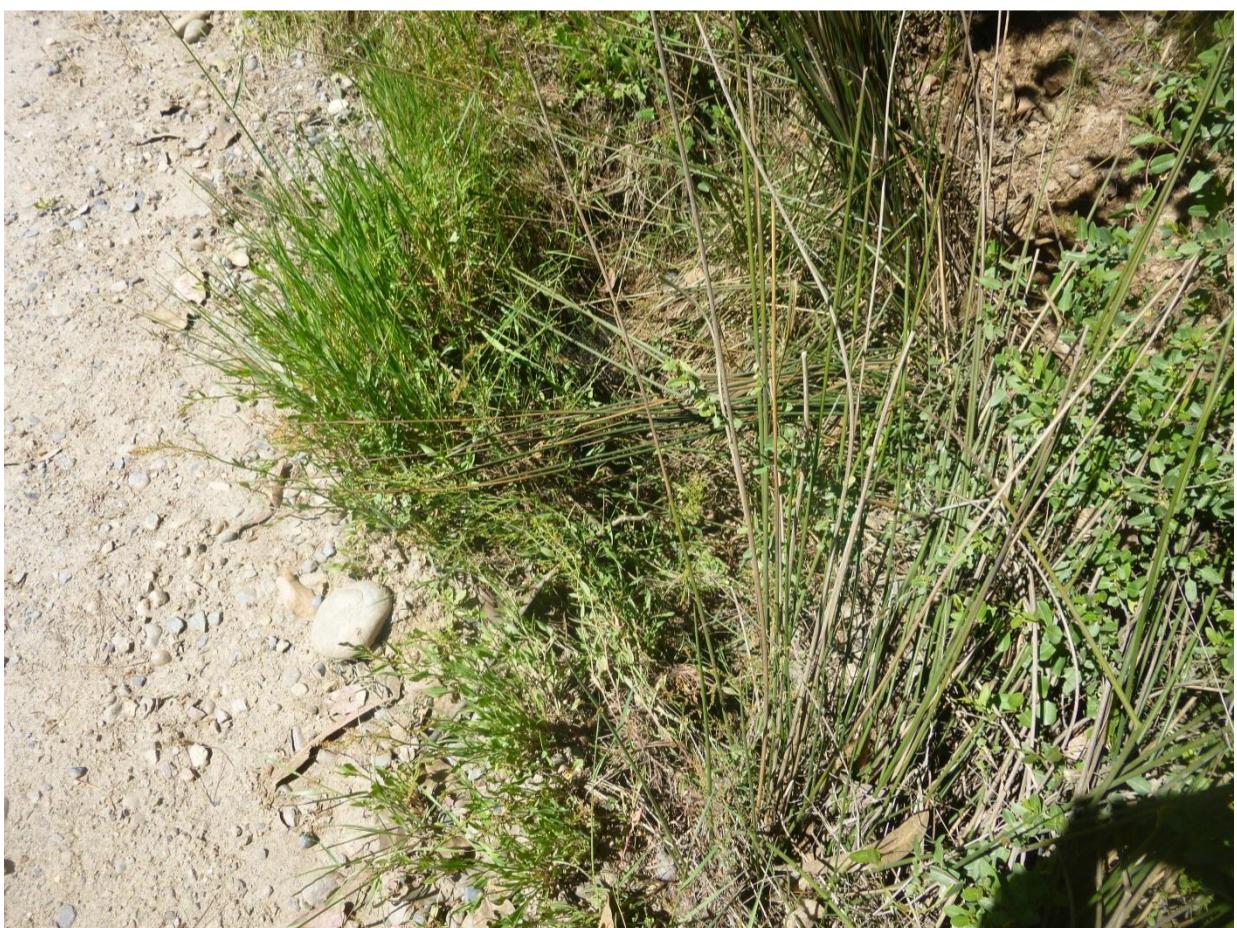
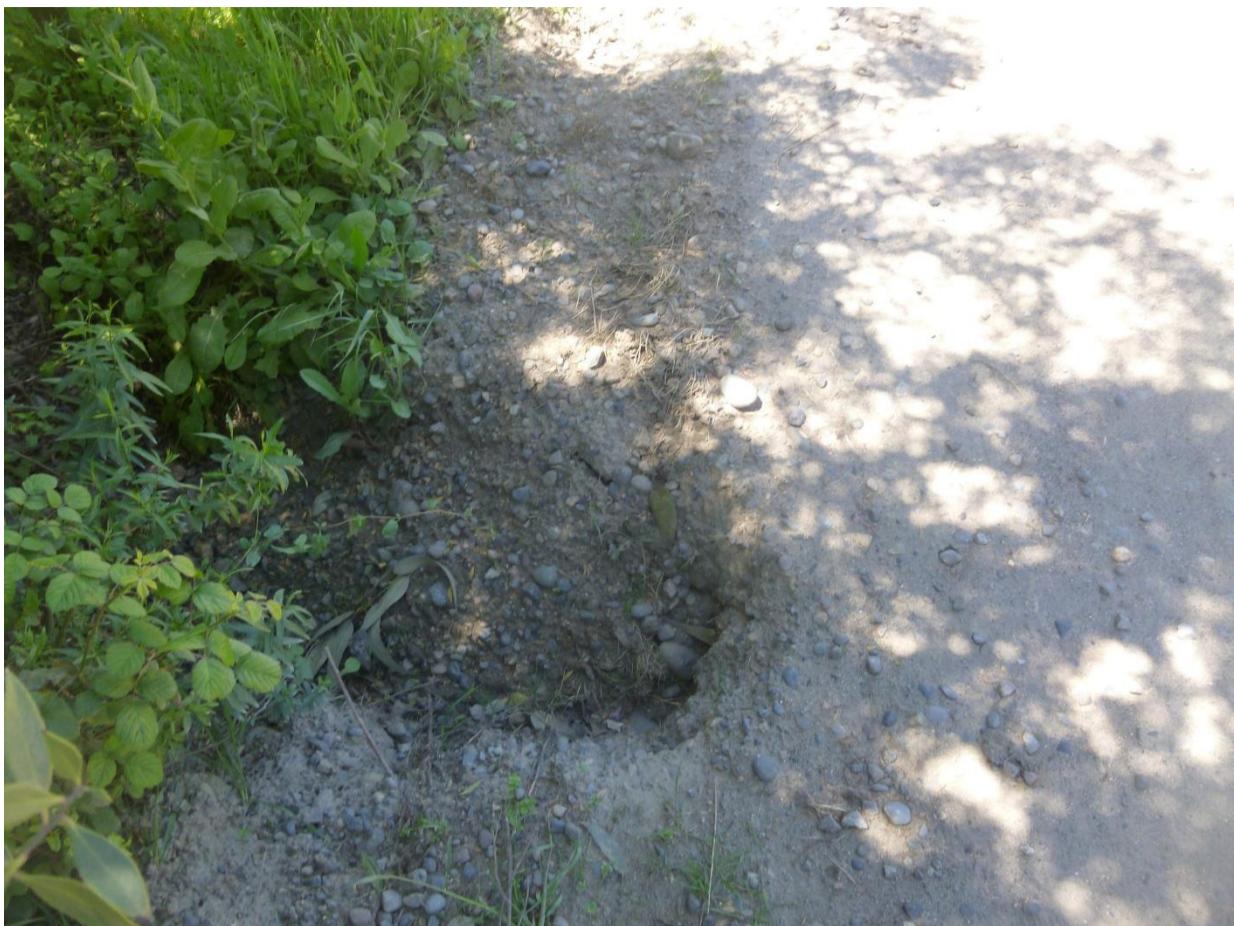
Km 2.00 vista adelante. Ancho de faja 10.00 m. carpeta de 4.50 m. al hombro de la carpeta, cuneta lado izq + 0.6 m. y lado der + 0.9 m. Carpeta con buena presencia de material granular en buen estado la rasante del camino con respecto al nivel de los terreno aledaños está a una misma cota lados i/d. tramo recto. Existe alcantarilla que no se puede apreciar por estar tapada con material granular.

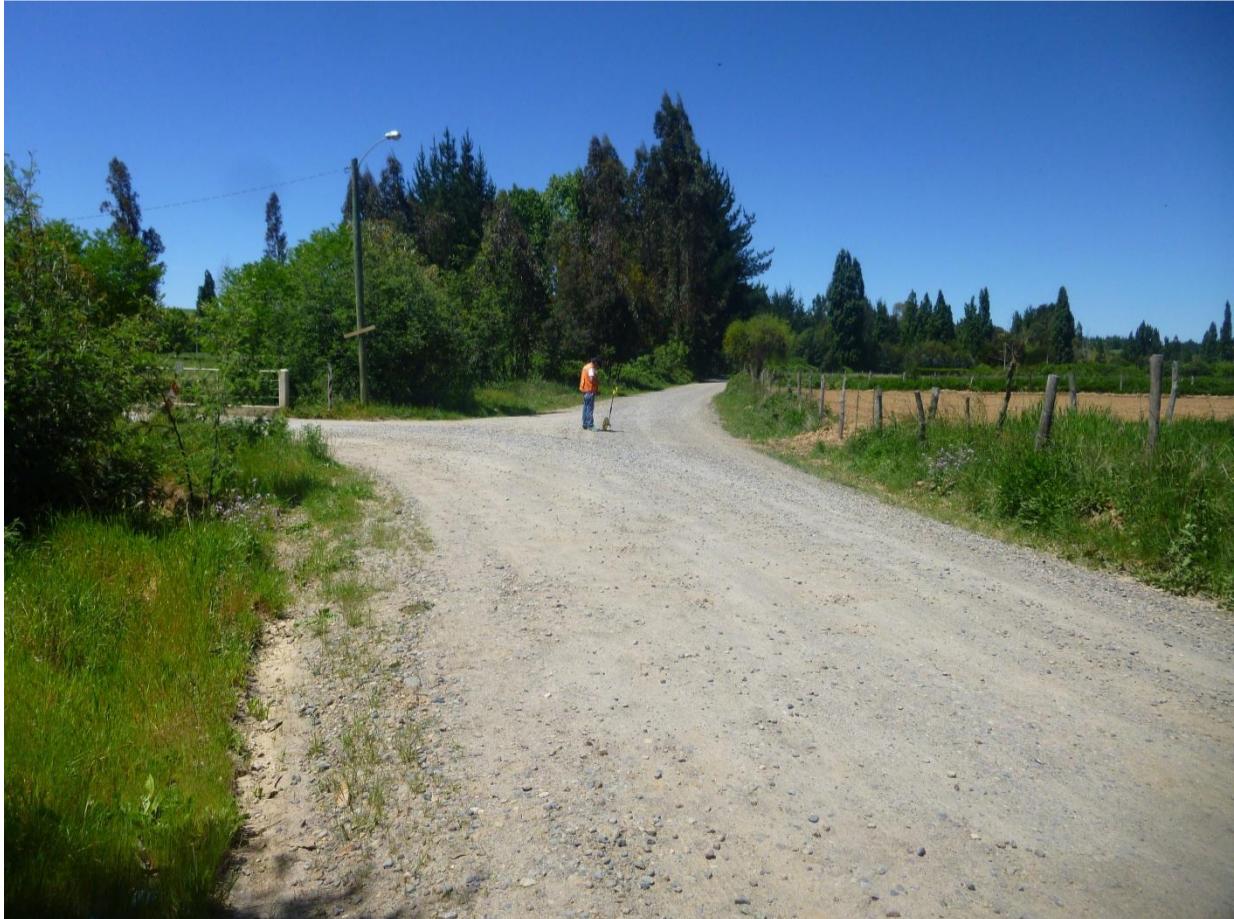
Km 2.20 vista adelante. Ancho de faja 8.00 m. carpeta de 4.00 m. al hombro de la carpeta, cuneta lado izq + 0.6 m. y lado der + 0.7 m. Carpeta con buena presencia de material granular en buen estado la rasante del camino con respecto al nivel de los terreno aledaños está a una misma cota lados i/d. empalme con puente de hormigón y camino que conduce a la posta de caña dulce.

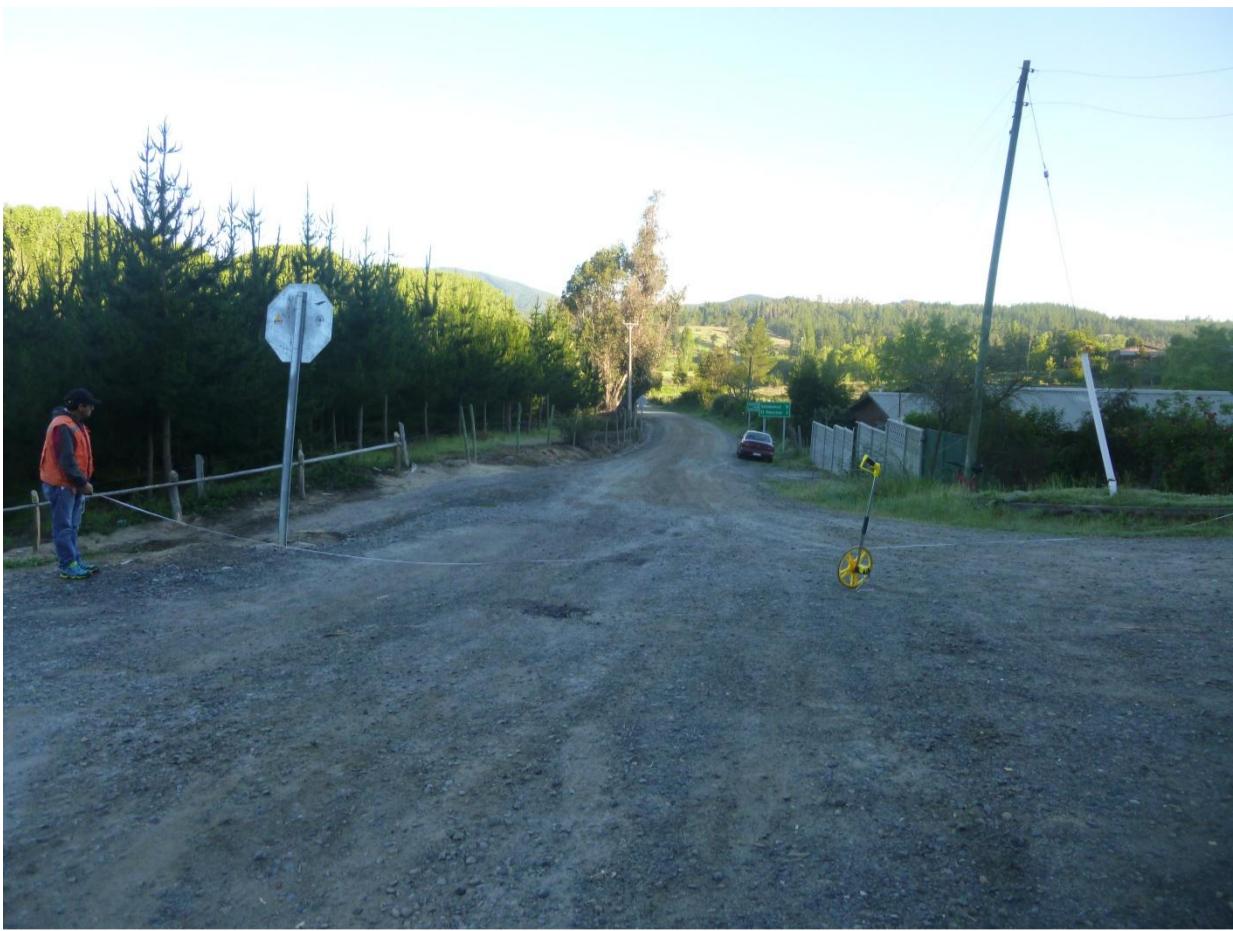
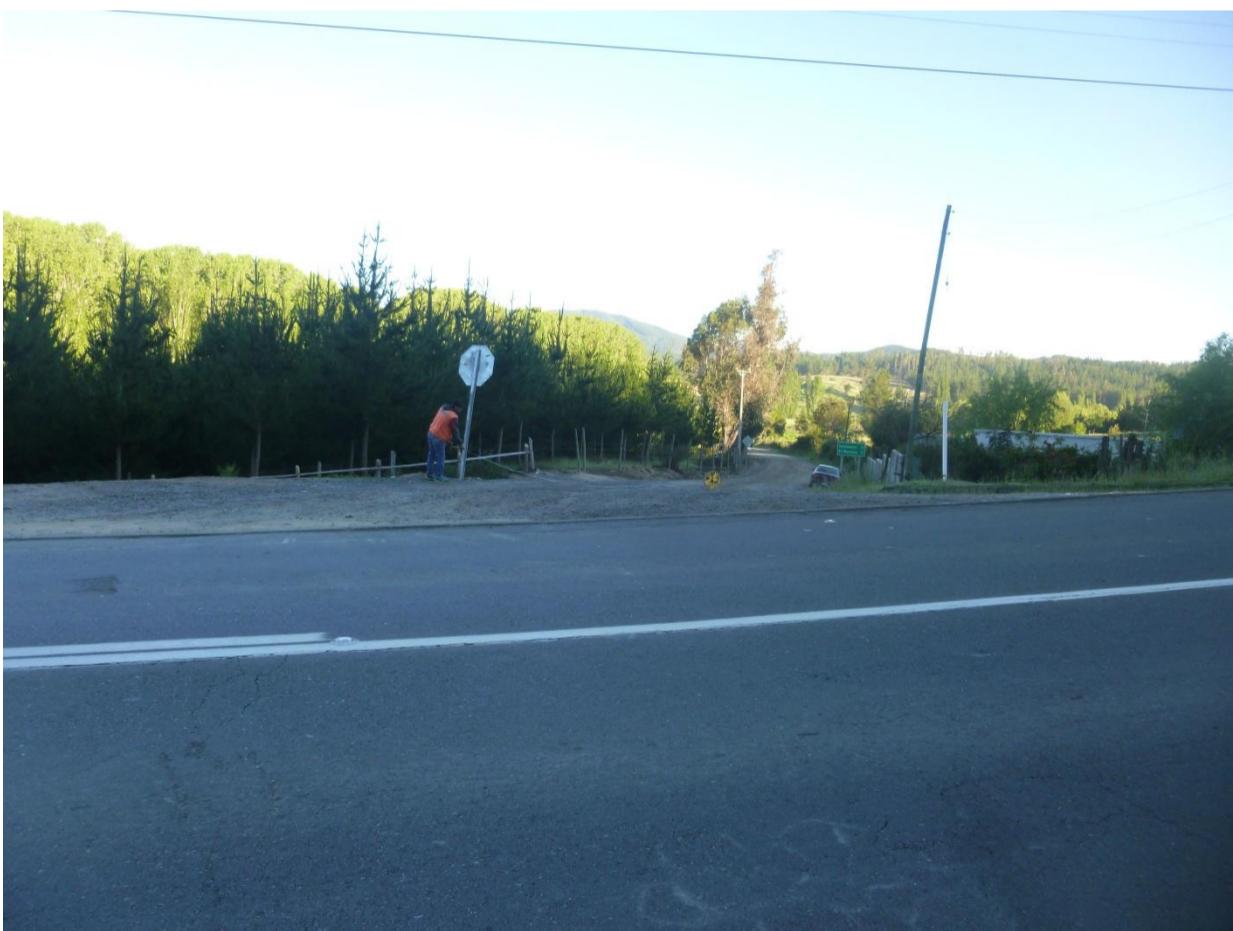
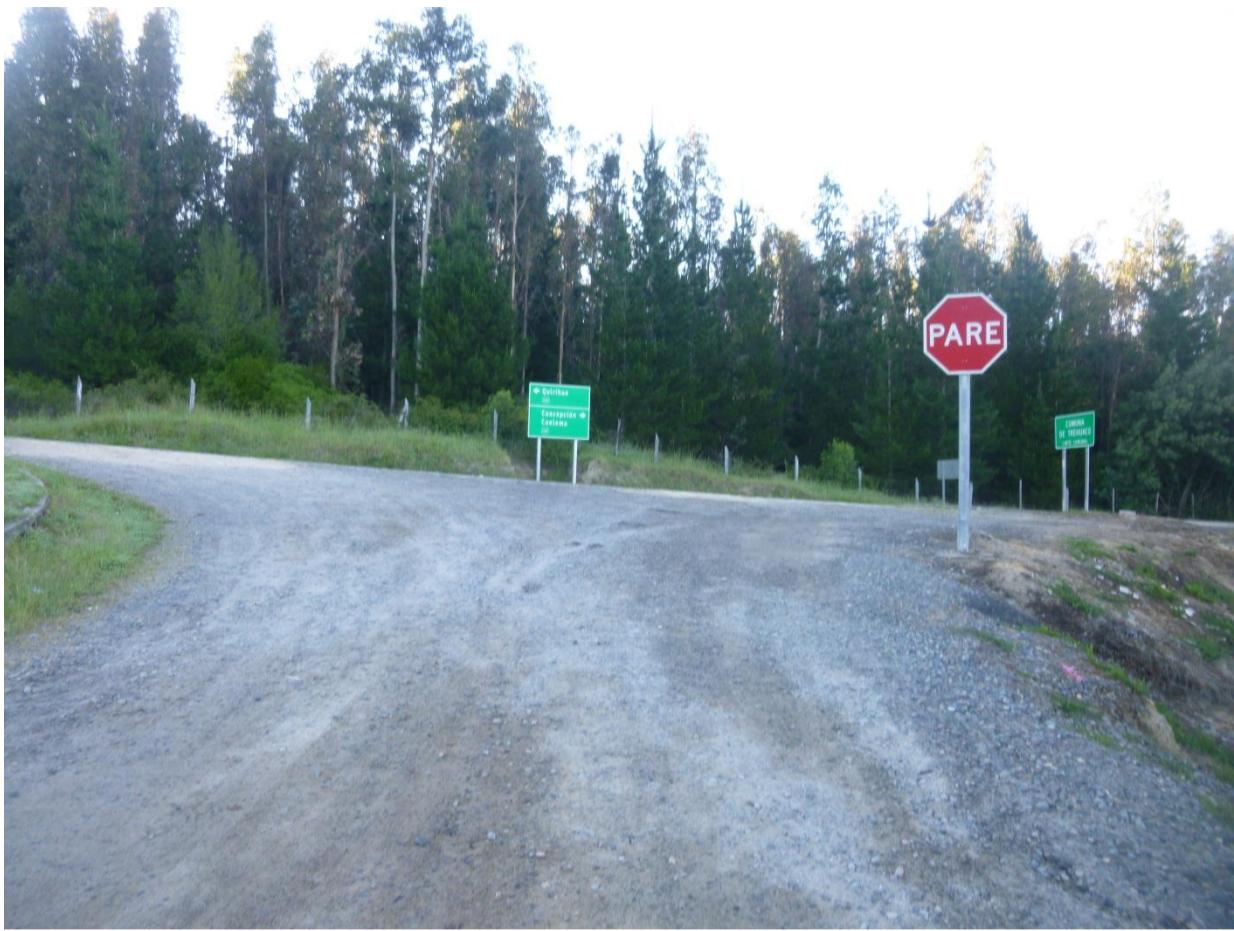
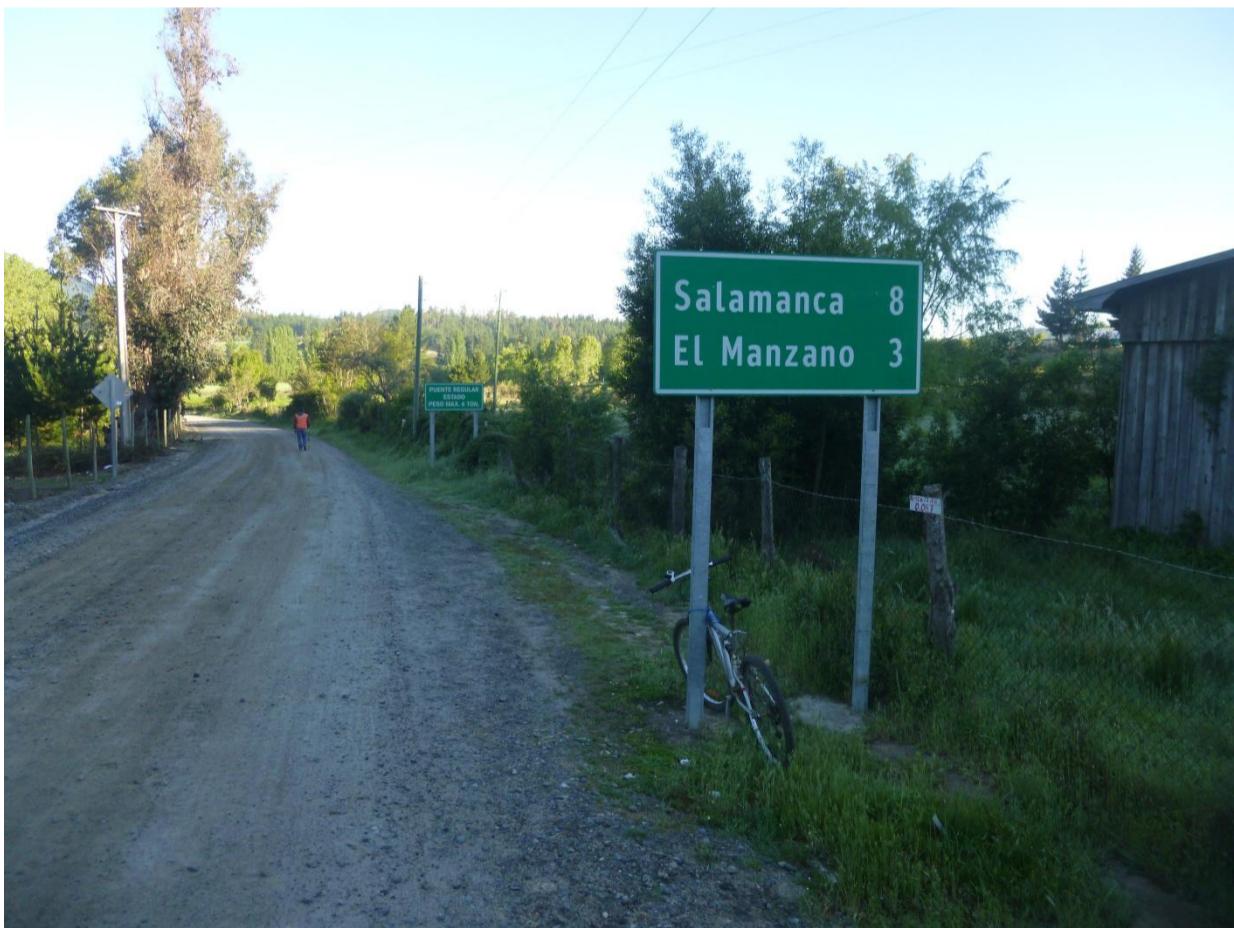
Km 0.00 vista adelante. Ancho de faja de 15.00 m; carpeta de 8.00 m + 1.25 m de cuneta i/d. punto alto. Carpeta con buena presencia de material granular en buen estado. La rasante del camino se encuentra a una cota superior lados i/d. intersección con Ruta N-126 Trehuaco – Quirihue.

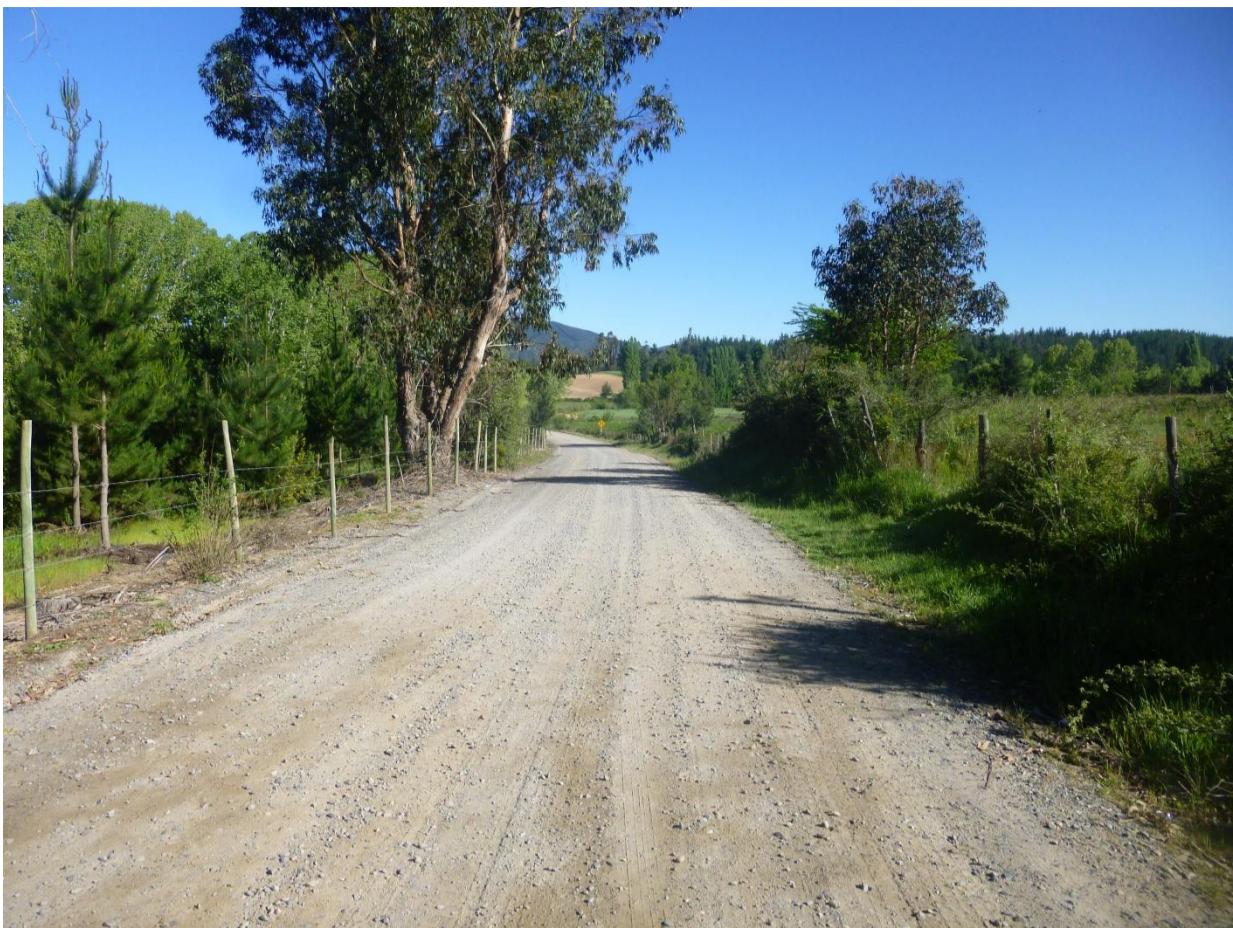
Km 0.100 vista adelante. Ancho de faja de 10.00 m; carpeta de 5.50 m +0.70 m de cuneta i/d. Carpeta con buena presencia de material granular en buen estado. La rasante del camino se encuentra a una cota superior lados izq. e inferior lado der

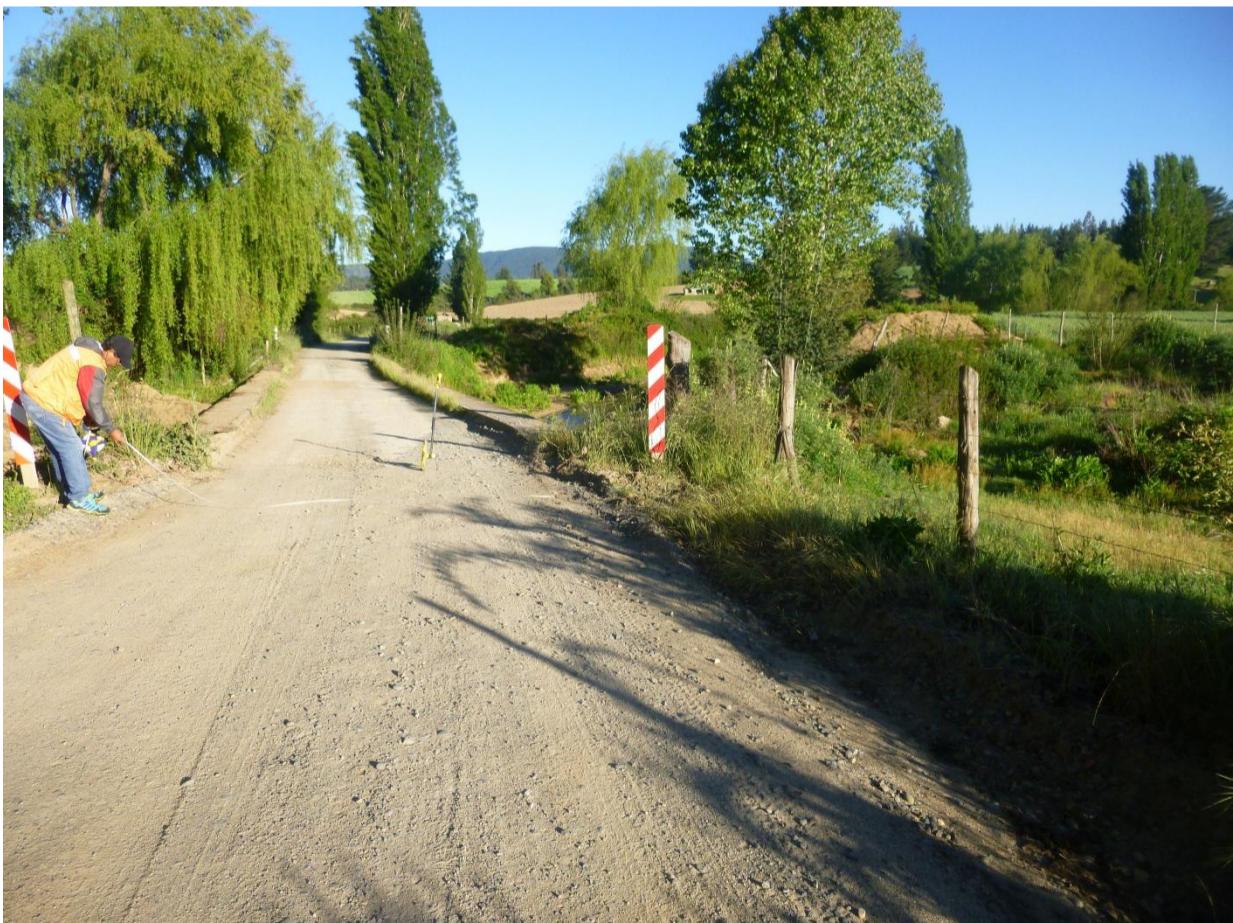
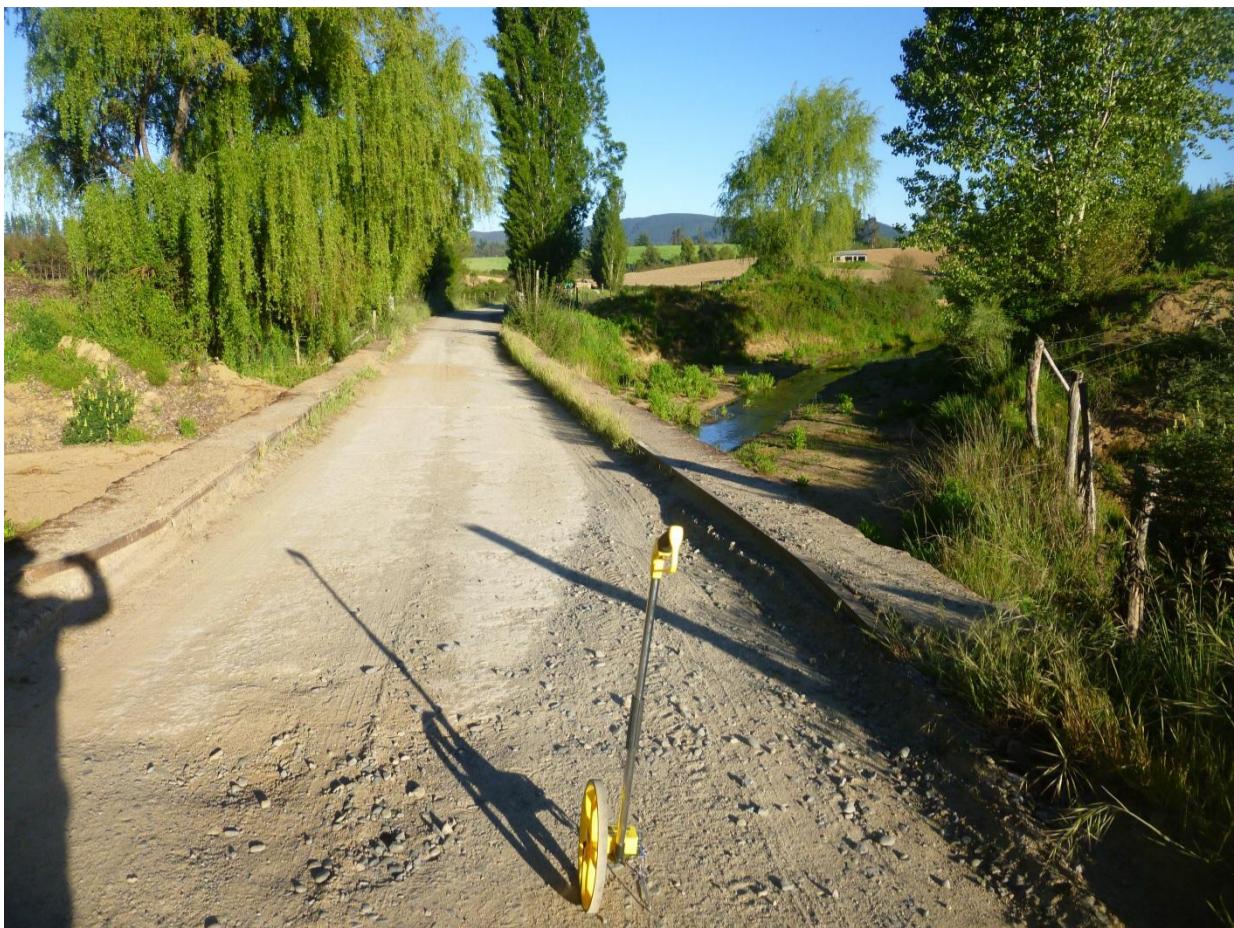
Km 0.300 vista adelante. Ancho de faja de 6.00 m; carpeta de 3.00 m +0.50 m de cuneta i/d. Carpeta con buena presencia de material granular en buen estado. La rasante del camino se encuentra a una cota superior i/d. se aprecia puente de hormigon

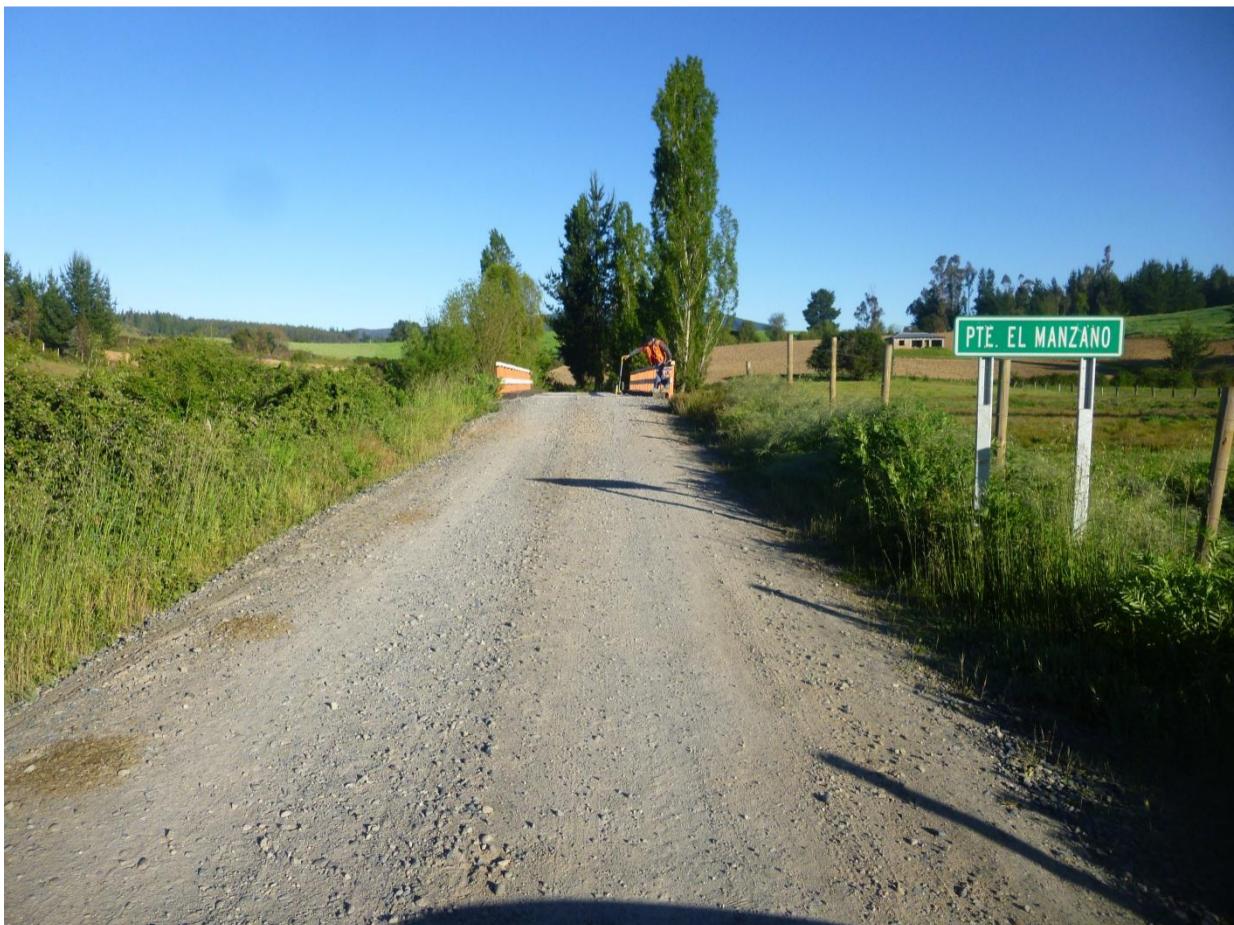
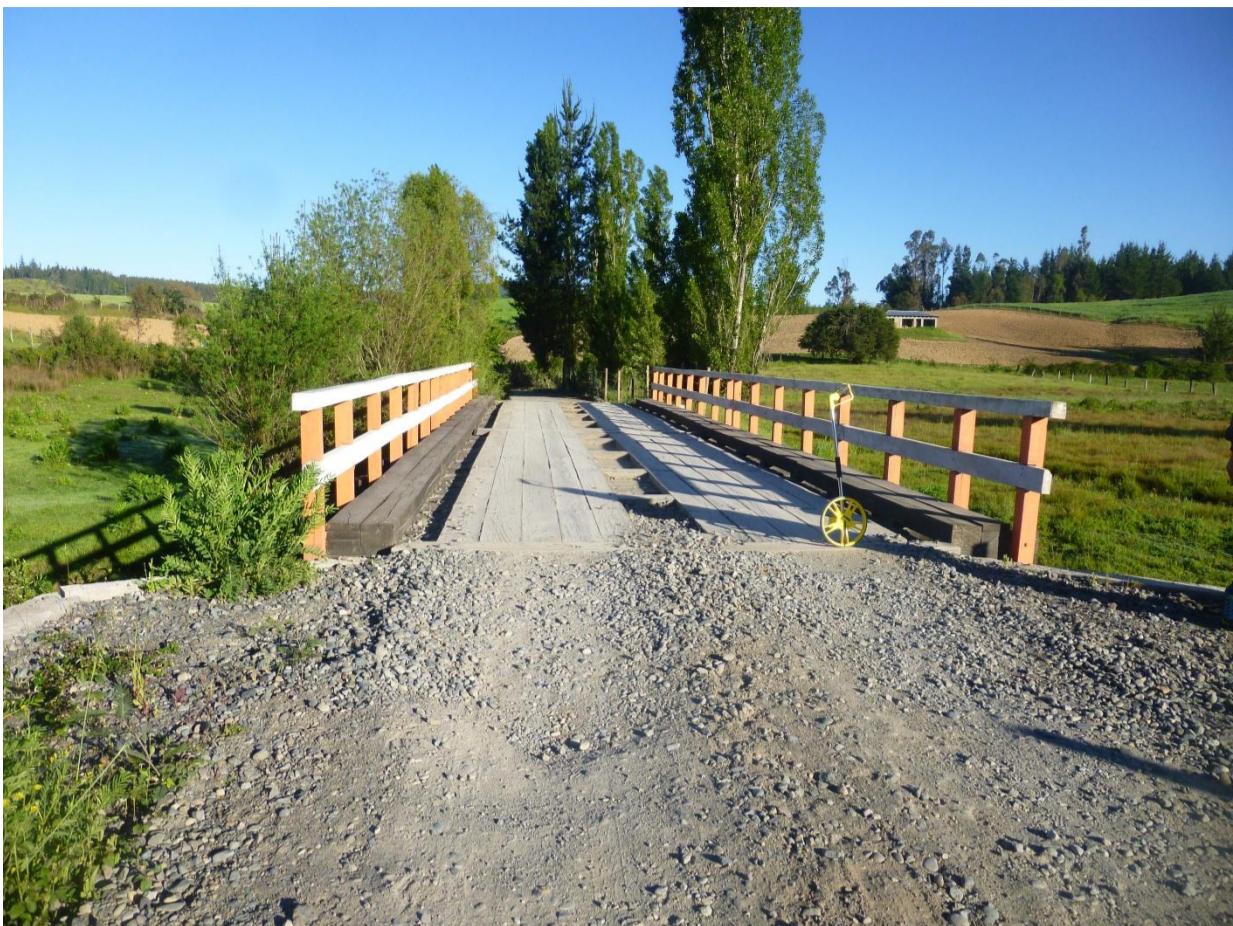
Km 0.430 vista adelante. Ancho de faja 8.50 m. carpeta de 4.00 m. al hombro de la carpeta, cuneta lado i/d + 0.50 m. Carpeta con buena presencia de material granular en buen estado. Agua escribe apunto bajo del km. anterior. Acceso al puente El Manzano.

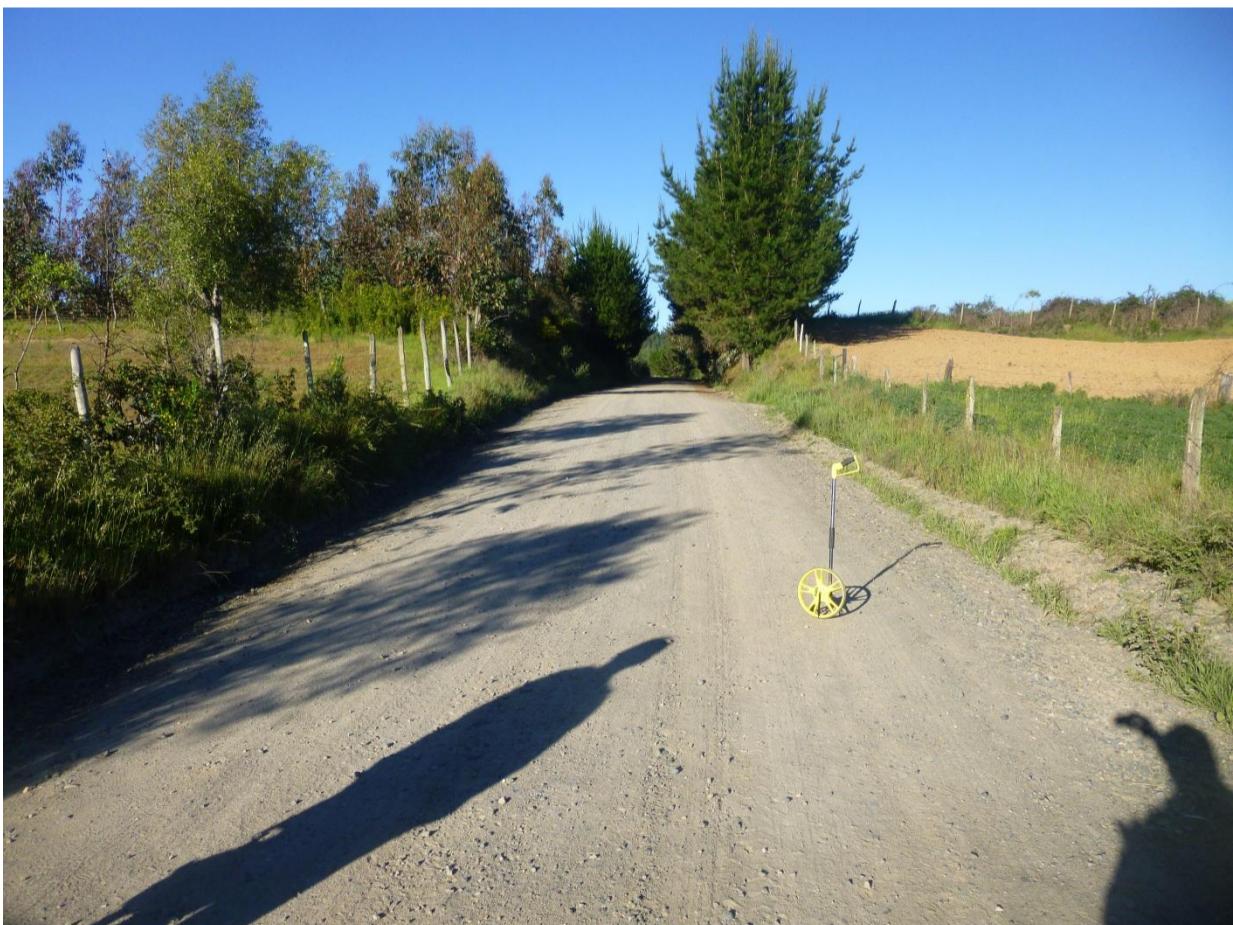
Km 0.530 vista adelante. Ancho de faja 9.00 m. carpeta de 5,00 m. al hombro de la carpeta, cuneta lado i/d + 0.50 m. Carpeta con buena presencia de material granular en buen estado. La rasante del camino se encuentra a una cota superior lados i/D. punto alto. Agua lluvia escribe a punto bajo anterior.
