INFORME PRELIMINAR Y DIAGNÓSTICO

***Camino ruta N-454 hasta 2.10 KM
Ruta N-454, sector El Aromo km 0.00 al km 1.10.
Comuna de Trehuaco,
Provincia de Ñuble, Región del Biobío.***

Noviembre 2016

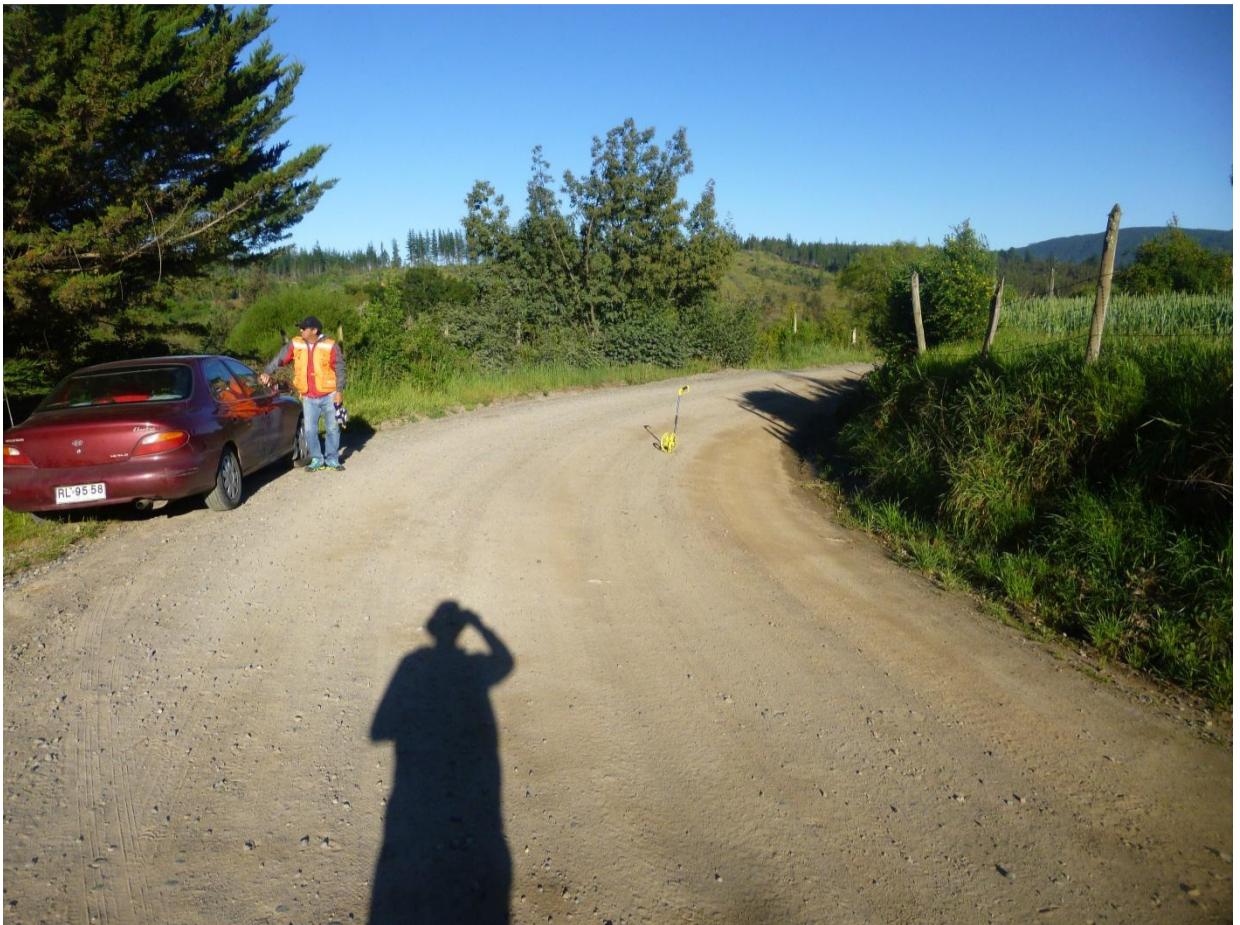
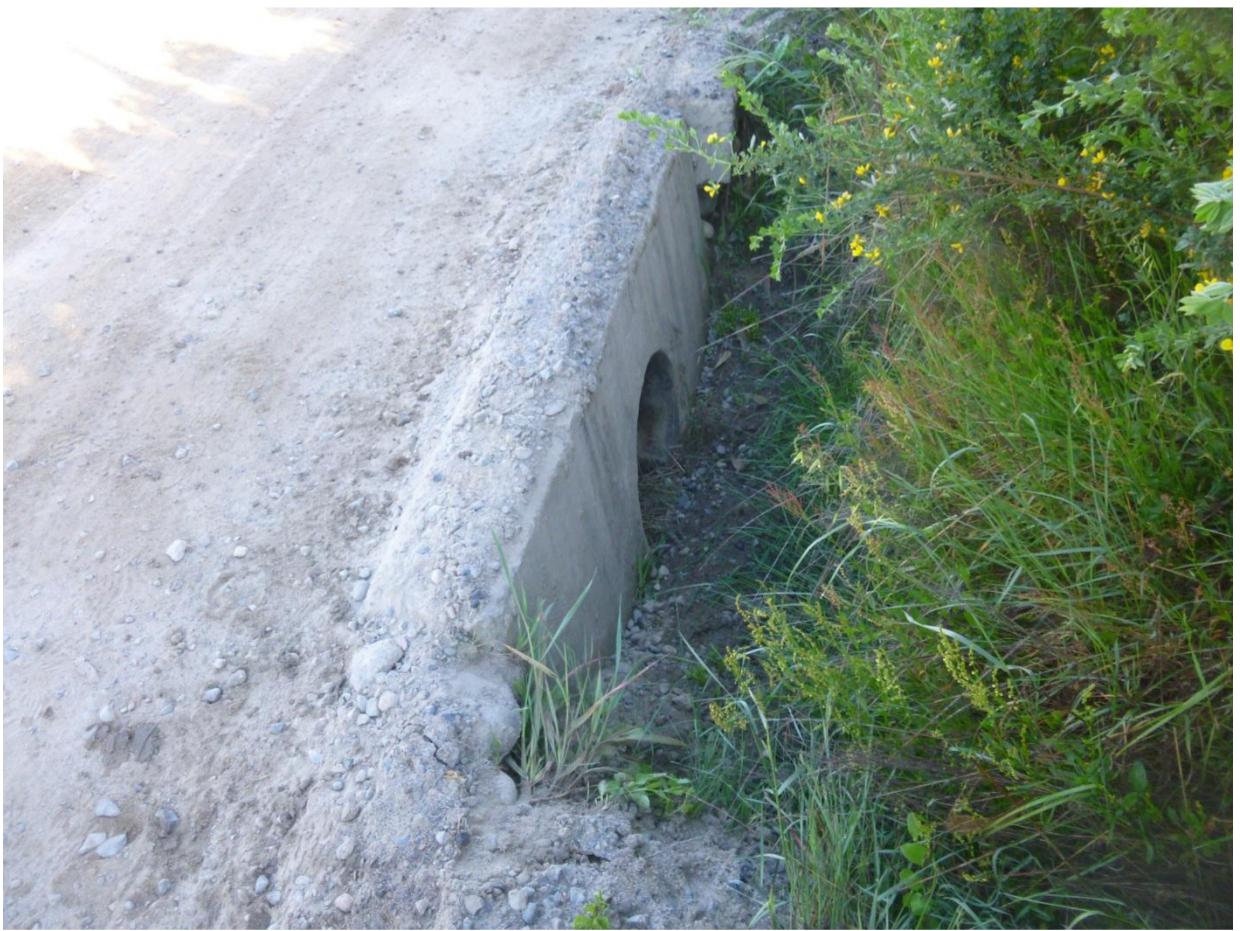
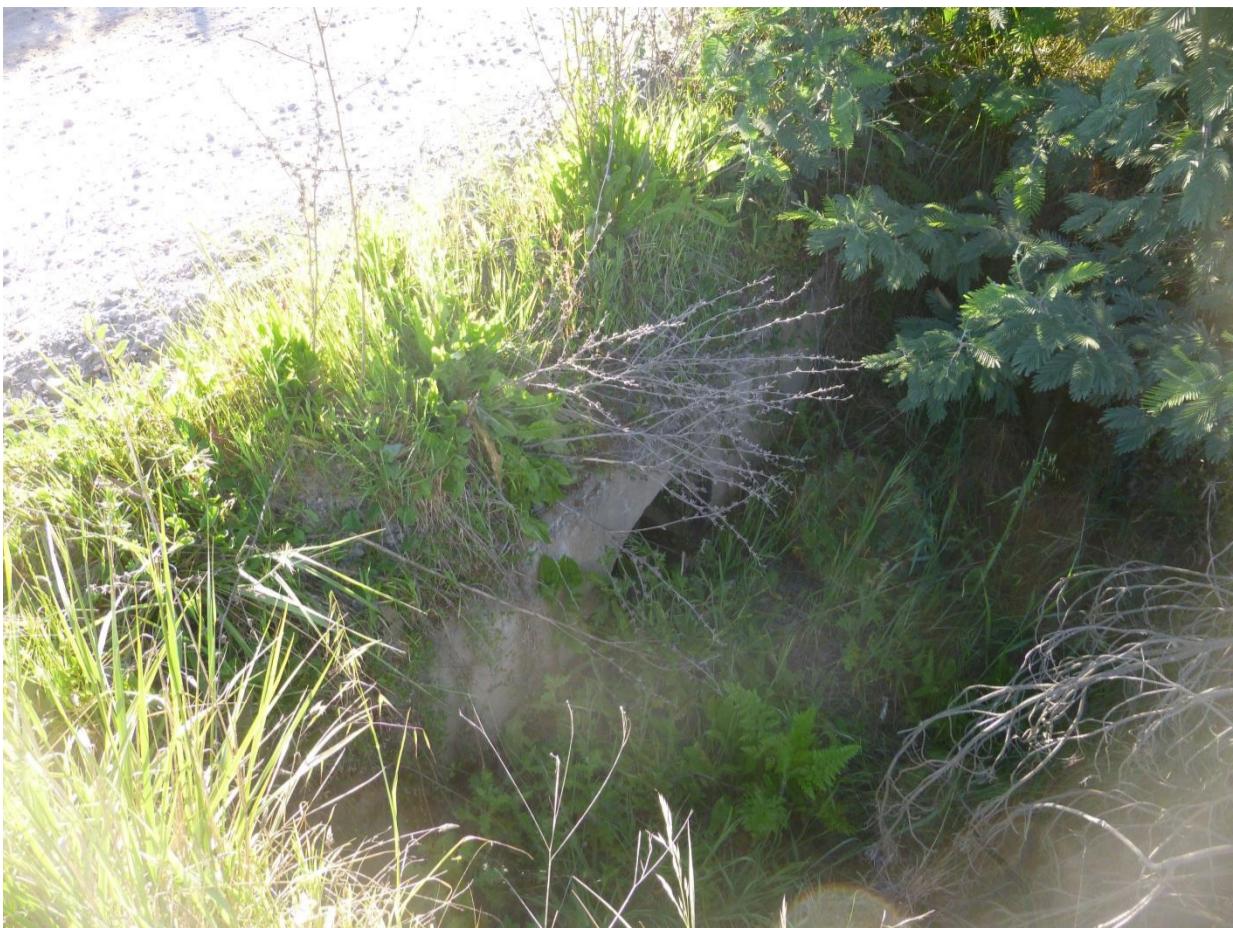
Km 0.700 vista adelante. Ancho de faja 11.00 m. carpeta de 5,00 m. al hombro de la carpeta, cuneta lado i/d + 0.75 m. Carpeta con buena presencia de material granular en buen estado. La rasante del camino se encuentra a una cota inferior lados der y superior lado izq. zonas de curvas. Se aprecia alcantarilla de A.C de diámetro de 600 mm. Y un largo de 6.00 mts.

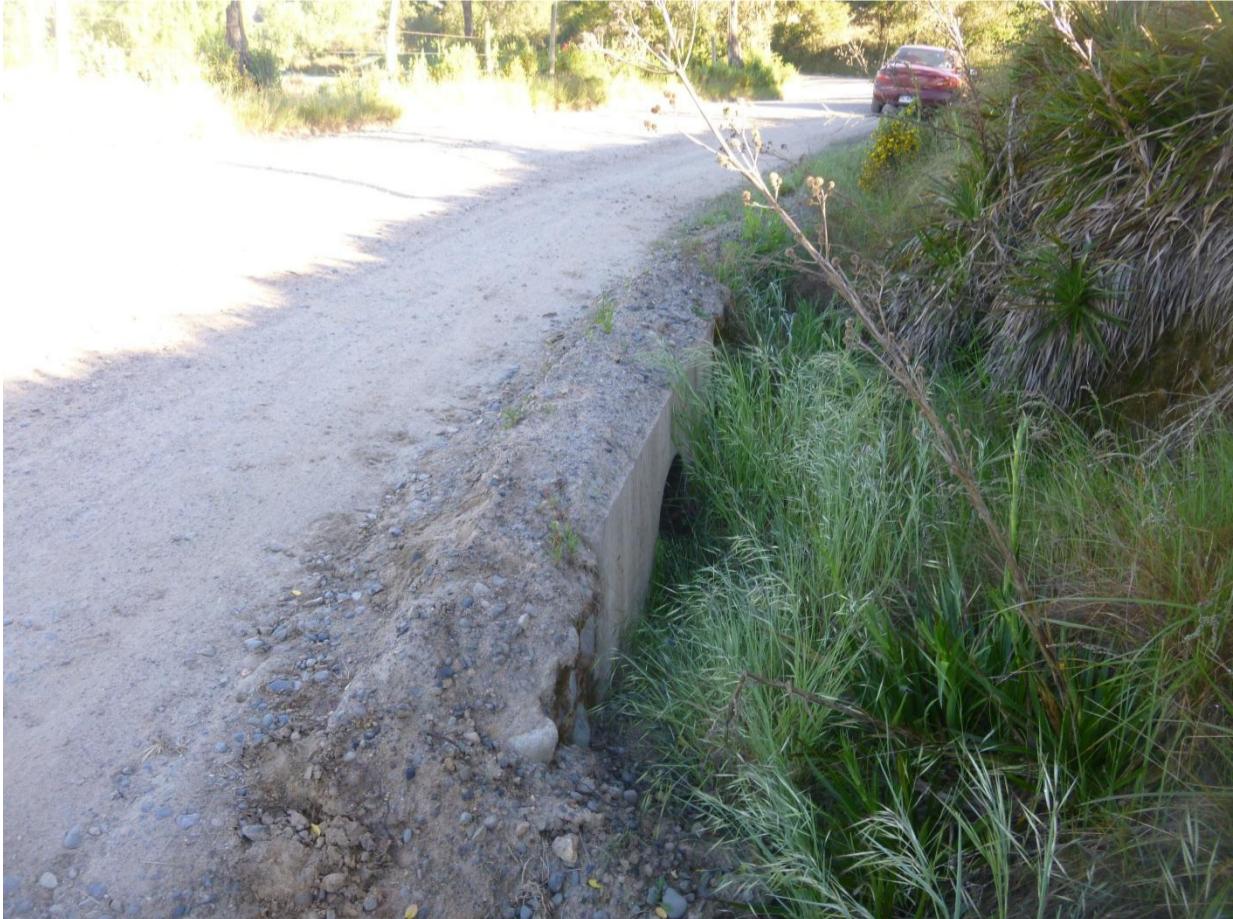
km 0.800 vista adelante. Ancho de faja 9.00 m. carpeta de 4.50 m. al hombro de la carpeta, cuneta lado i/d + 0.40 m. Carpeta con buena presencia de material granular en buen estado. La rasante del camino se encuentra a una cota inferior lados der. y superior lado izq. se aprecia alcantarilla de HDPE de diámetro de 600 mm. Largo 6.00 mts. Zonas de curvas

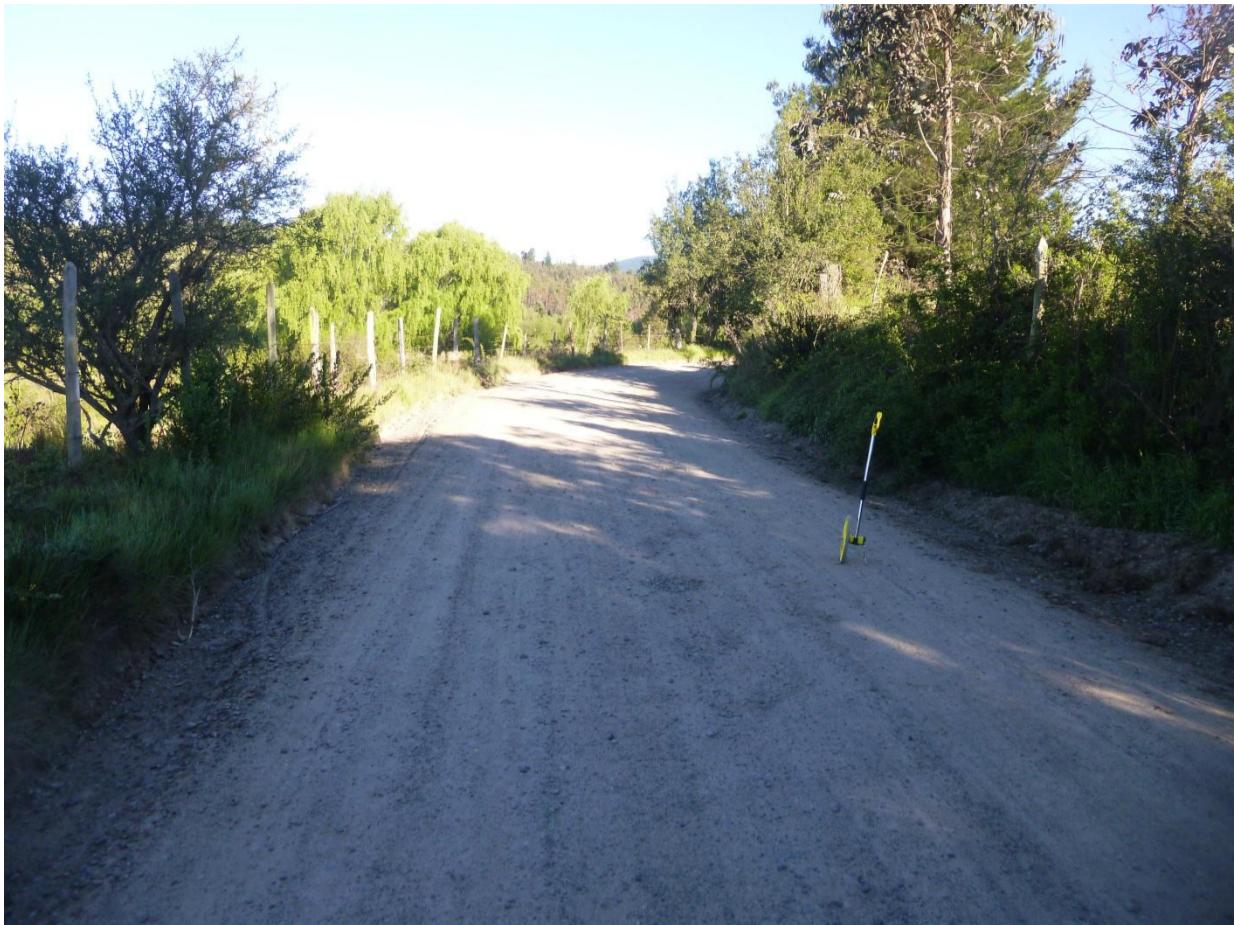
km 0.900 vista adelante. Ancho de faja 9.00 m. carpeta de 4.50 m. al hombro de la carpeta, cuneta lado i/d + 0.40 m. Carpeta con buena presencia de material granular en buen estado. La rasante del camino se encuentra a una cota inferior lados der. y superior lado izq.

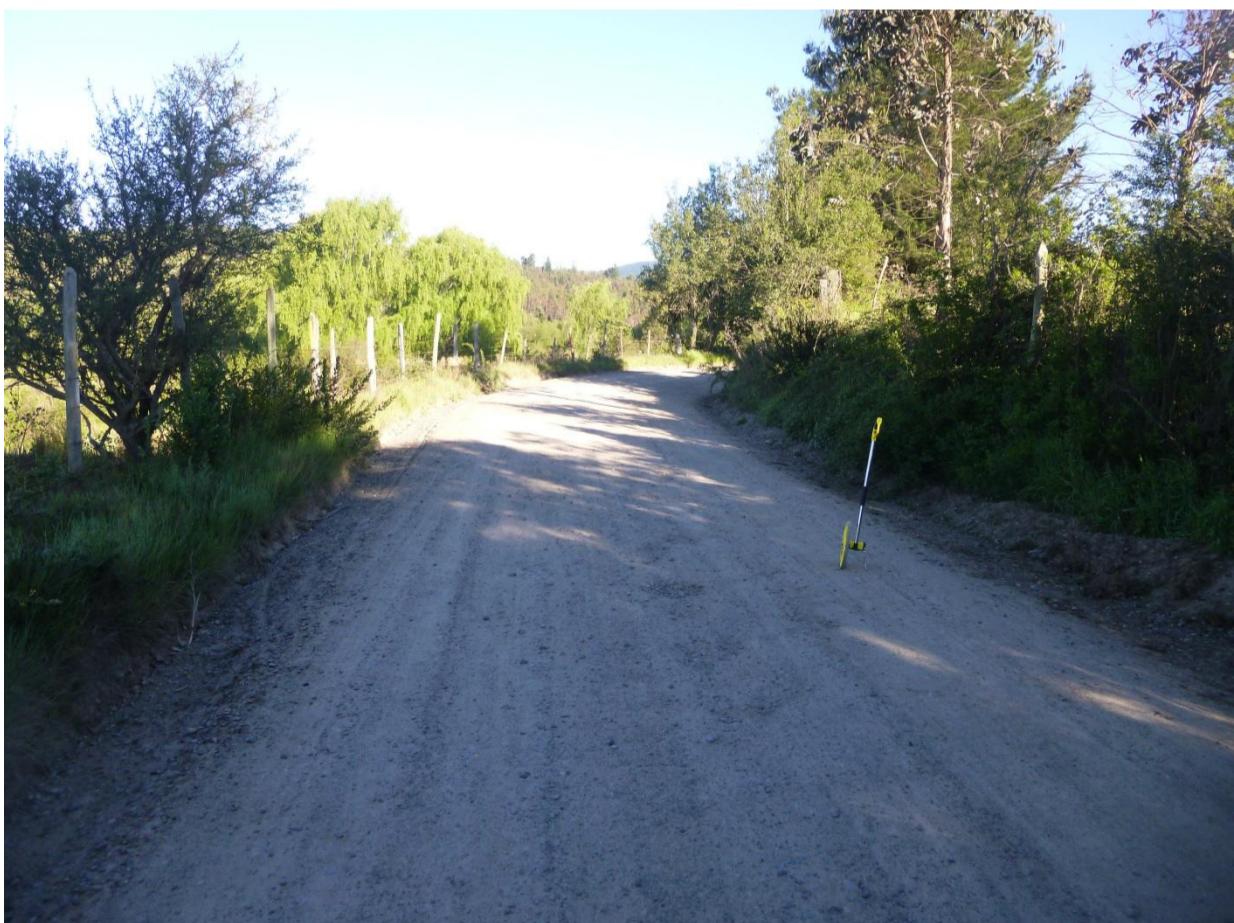
km 0.980 vista adelante. Ancho de faja 9.00 m. carpeta de 4.50 m. al hombro de la carpeta, cuneta lado i/d + 0.40 m. Carpeta con buena presencia de material granular en buen estado. La rasante del camino se encuentra a una cota inferior lados der. y superior

lado izq. existe alcantarilla que no se puede apreciar por encontrarse cubierta con vegetación.

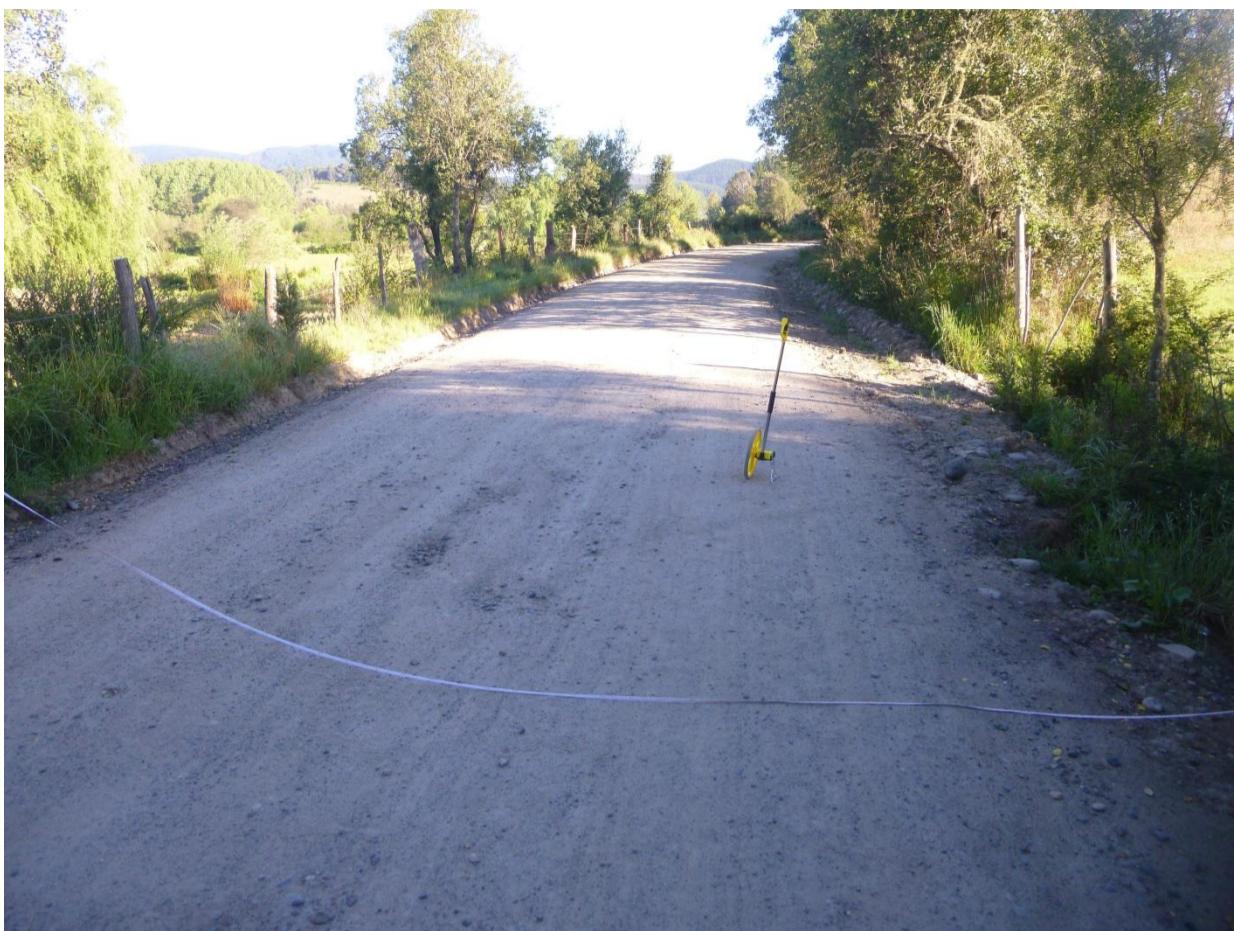
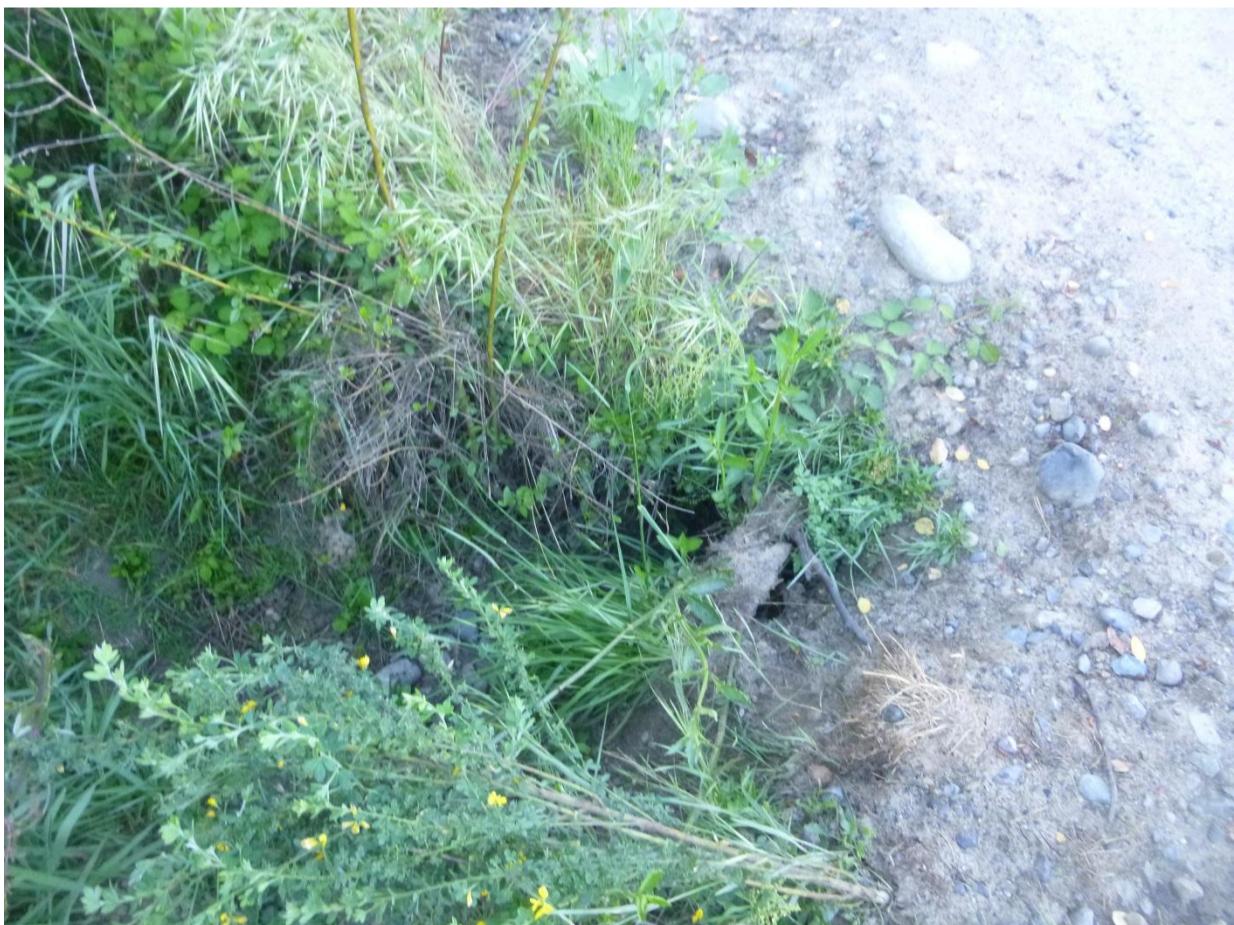
Km 1.130 vista adelante. Ancho de faja 10.50 m. carpeta de 4,00 m. al hombro de la carpeta, cuneta lado i/d + 0.85 m. Carpeta con buena presencia de material granular en buen estado. La rasante del camino se encuentra a una cota superior lado izq y mismo nivel lado der. Existe alcantarilla de A.C de 600 mm de diámetro y largo de 6.00 mts.

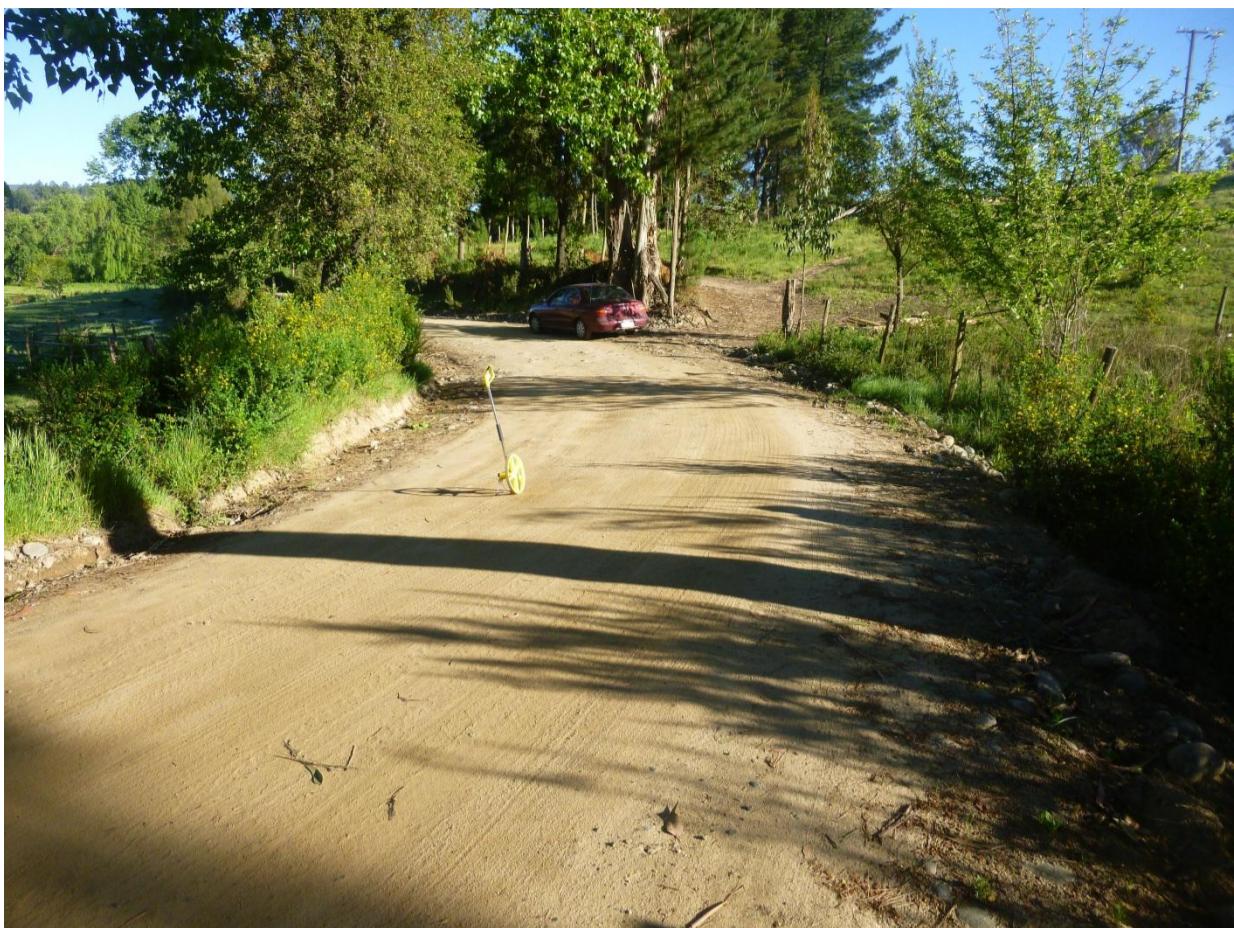
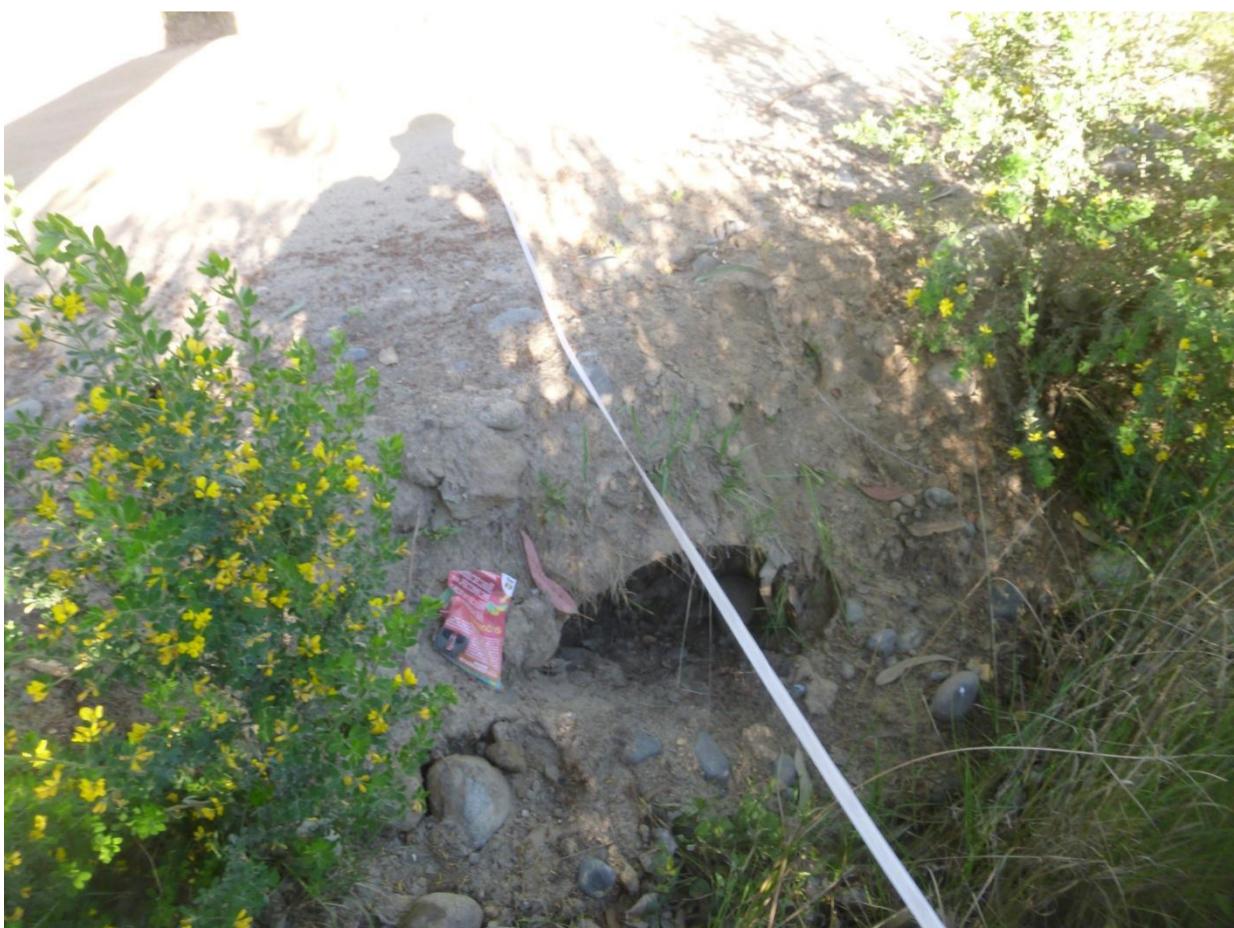
Km 1.220 vista adelante. Ancho de faja 9.00 m. carpeta de 4.00 m. al hombro de la carpeta, cuneta lado i/d + 0.70 m. Carpeta con poca presencia de material granular en buen estado. La rasante del camino se encuentra a una cota inferior lados i/D. zonas de curvas cerradas. Existe alcantarilla de A.C de 600 mm de diámetro y largo de 7.00 mts.

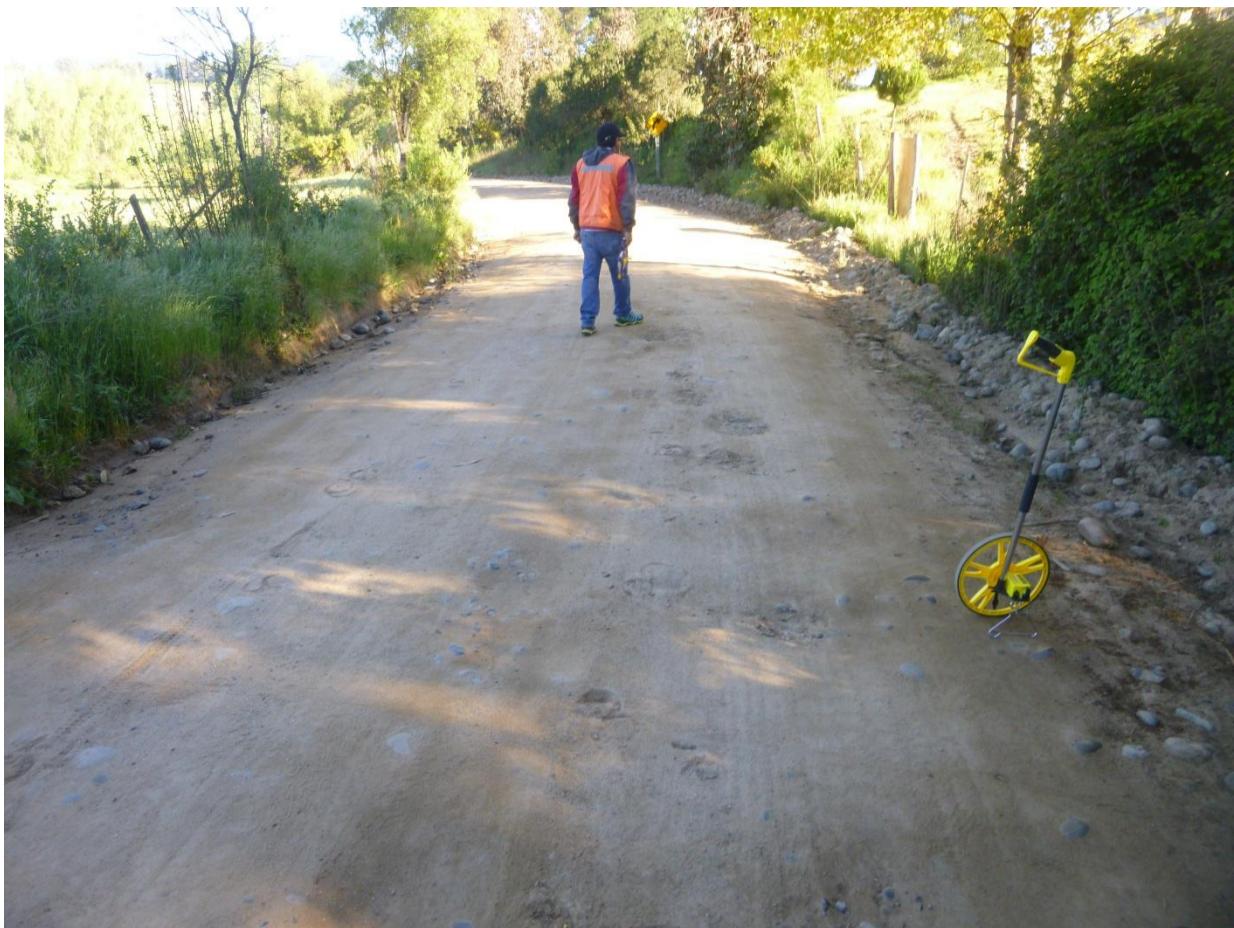
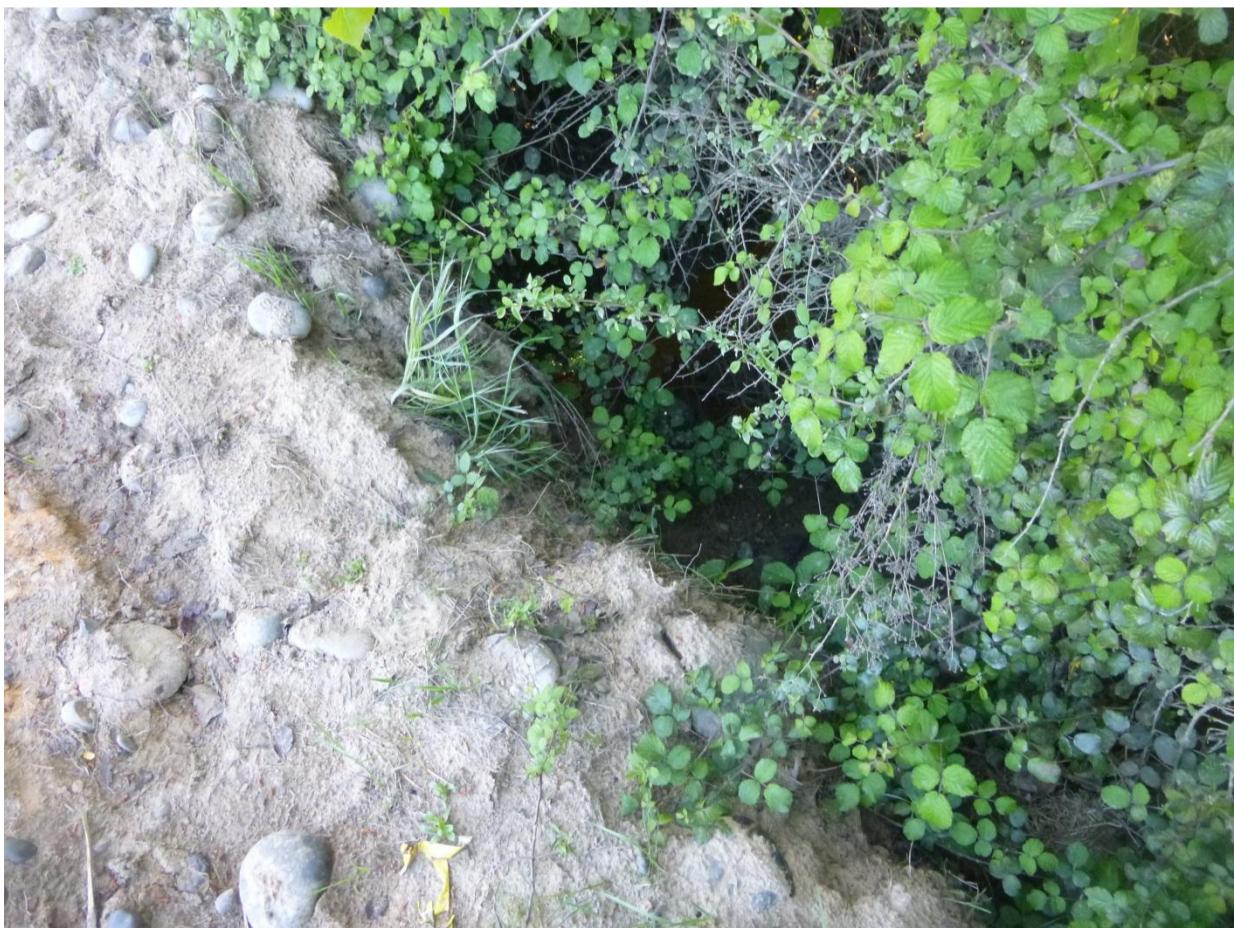
Km 1.400 vista adelante. Ancho de faja 10.00 m. carpeta de 4.00 m. al hombro de la carpeta, cuneta lado izq + 0.6 m. y lado der + 0.8 m. la rasante del camino con respecto al nivel de los terreno aledaños está a una misma cota lado der. Y superior lado izq. existe alcantarilla que no se puede apreciar por encontrarse cubierta con vegetación.

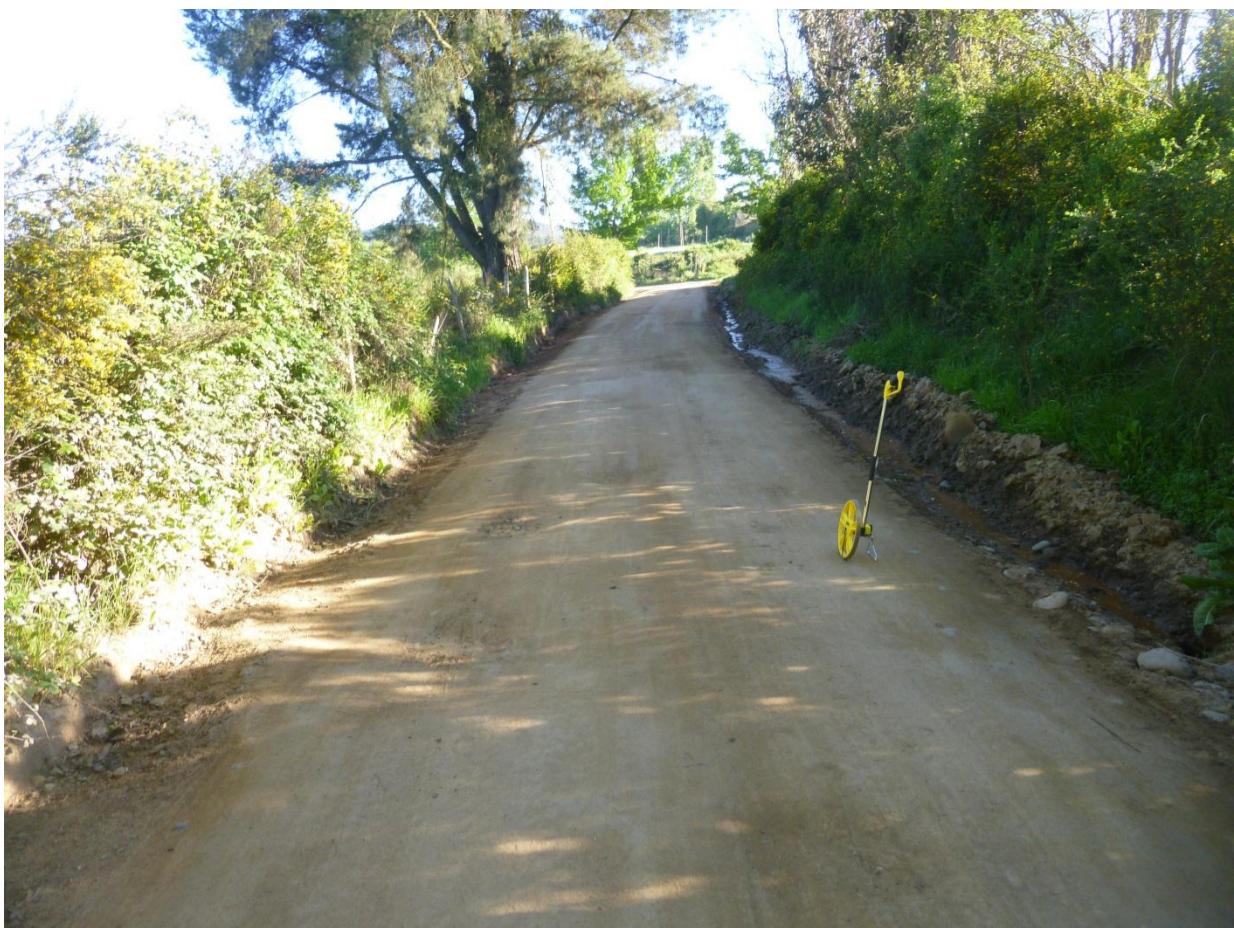
Km 1.550 vista adelante. Ancho de faja 10.00 m. carpeta de 4.00 m. al hombro de la carpeta, cuneta lado izq + 0.5 m. y lado der + 0.6 m. la rasante del camino con respecto al nivel de los terreno aledaños está a una cota inferior i/d. se aprecia escurrimientos de aguas hacia km. anterior donde existe alcantarilla.

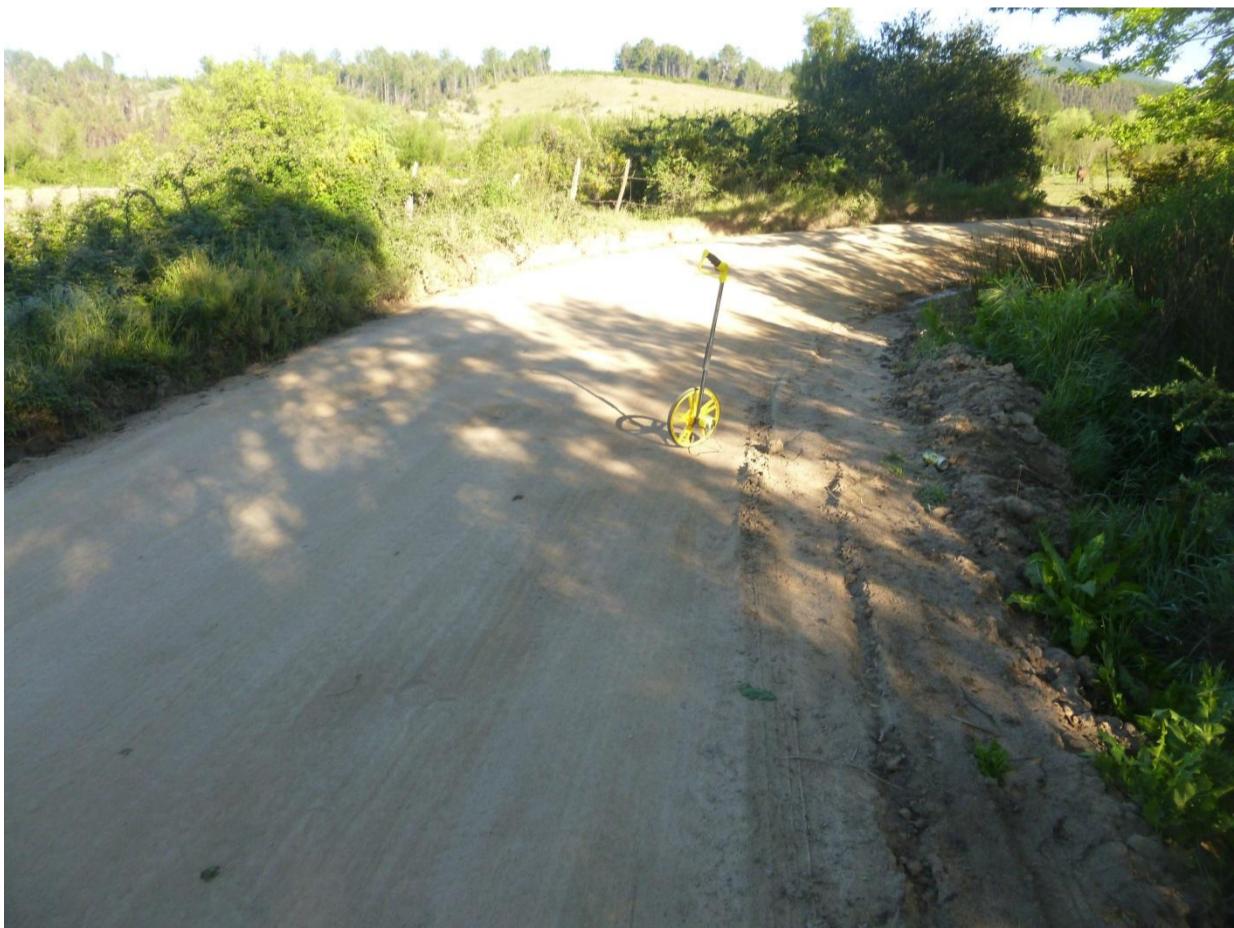
Km 1.574 vista adelante. Ancho de faja 10.00 m. carpeta de 4.00 m. al hombro de la carpeta, cuneta lado izq + 0.6 m. y lado der + 0.8 m. la rasante del camino con respecto al nivel de los terreno aledaños está a una misma cota lado der. Y superior lado izq. existe alcantarilla HPDE de diámetro de 600 mm. Largo 6.00 mts. Zonas de curvas

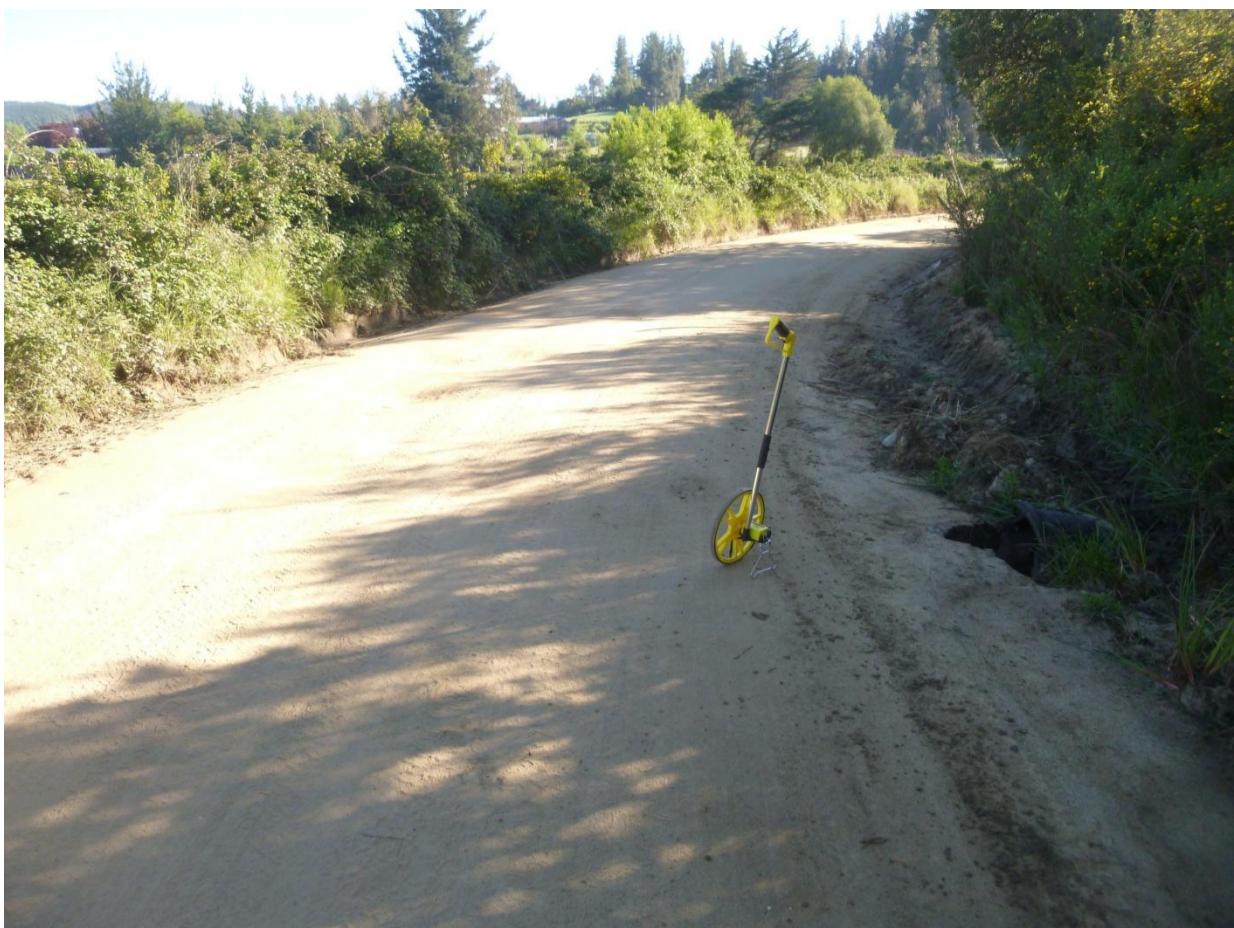
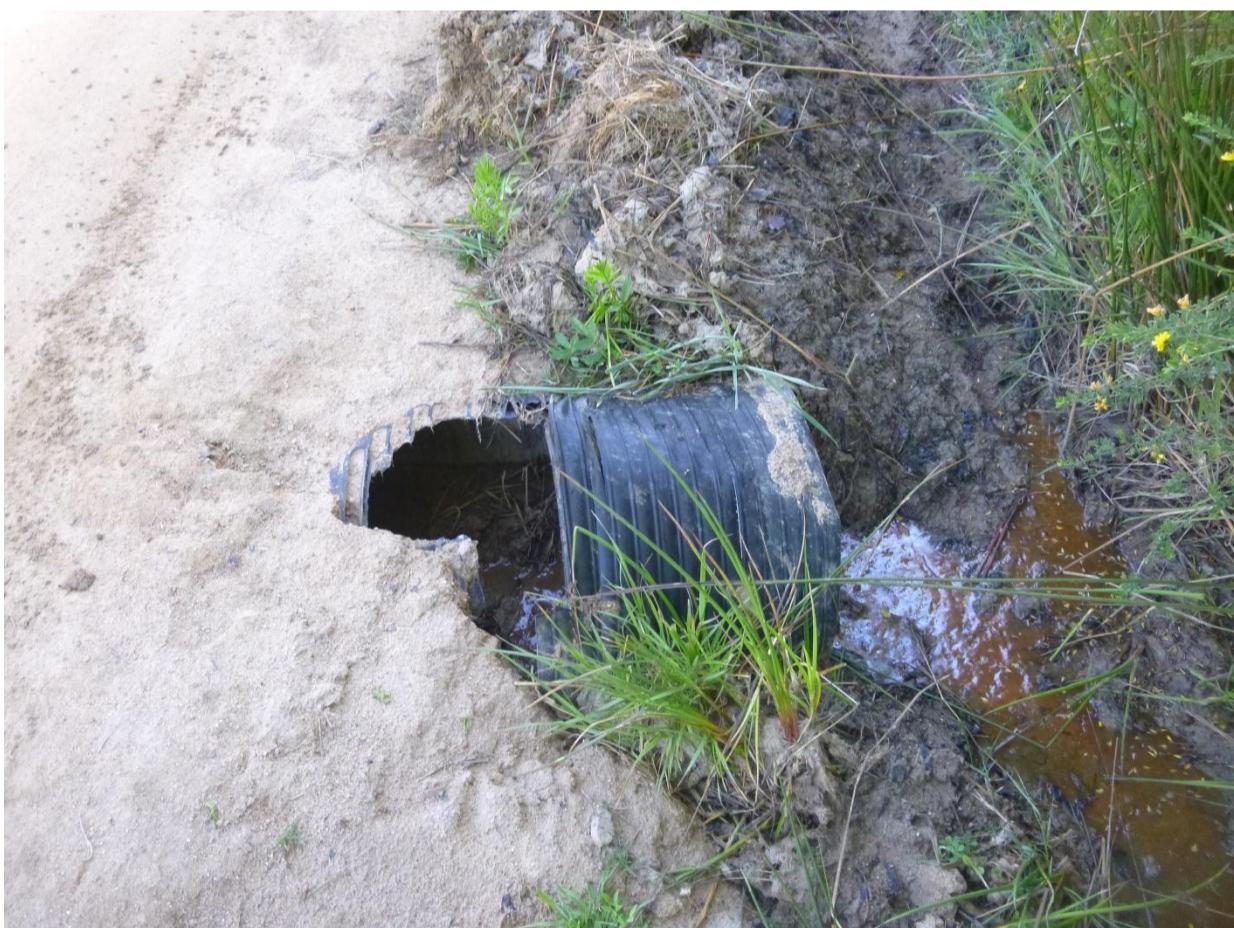
Km 1.638 vista adelante. Ancho de faja 10.00 m. carpeta de 4.00 m. al hombro de la carpeta, cuneta lado izq + 0.6 m. y lado der + 0.4 m. Carpeta con buena presencia de material granular en buen estado la rasante del camino con respecto al nivel de los terreno aledaños está a una misma cota lados i/d. existe alcantarilla HPDE de diámetro de 600 mm. Largo 6.00 mts. Zonas de curvas.

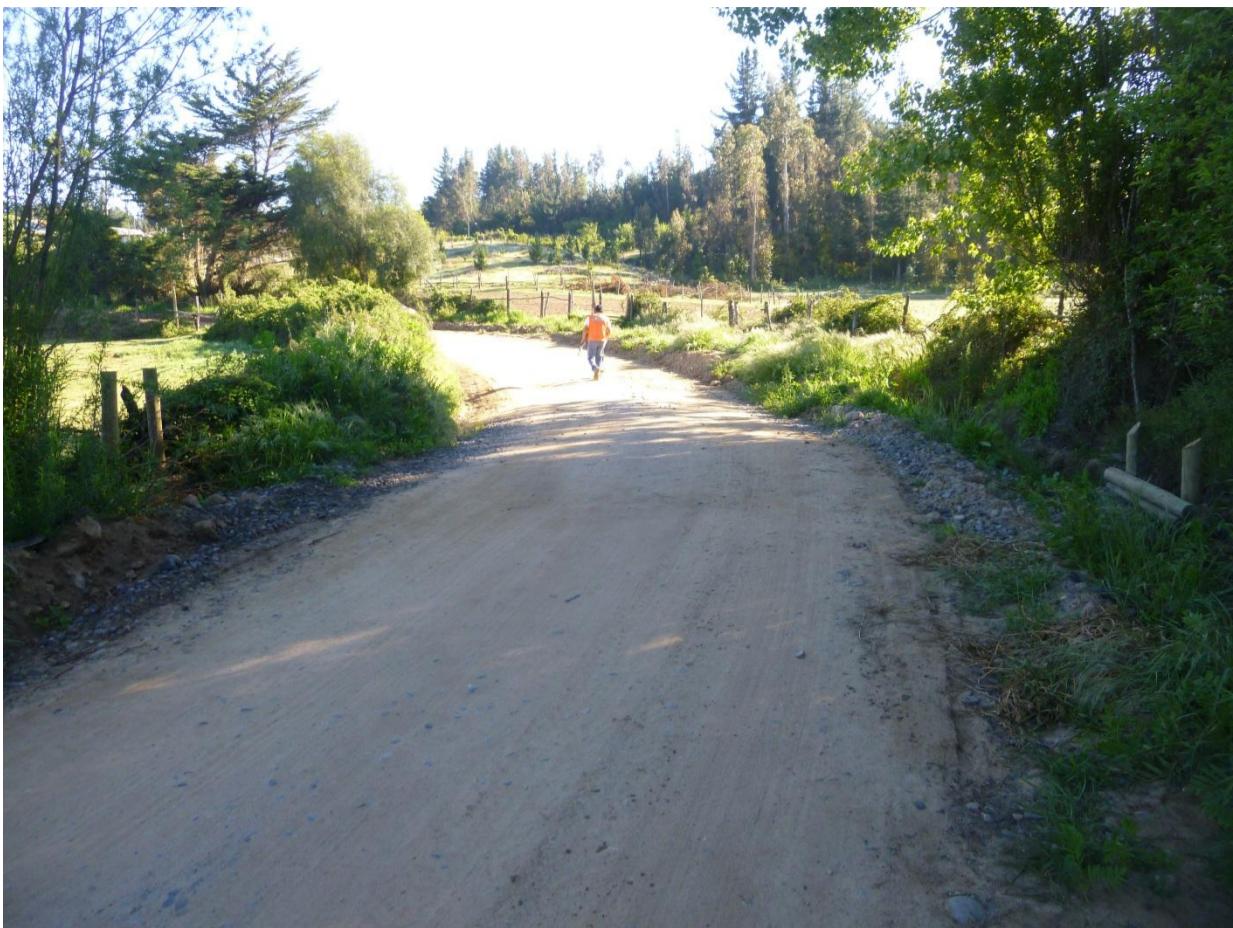
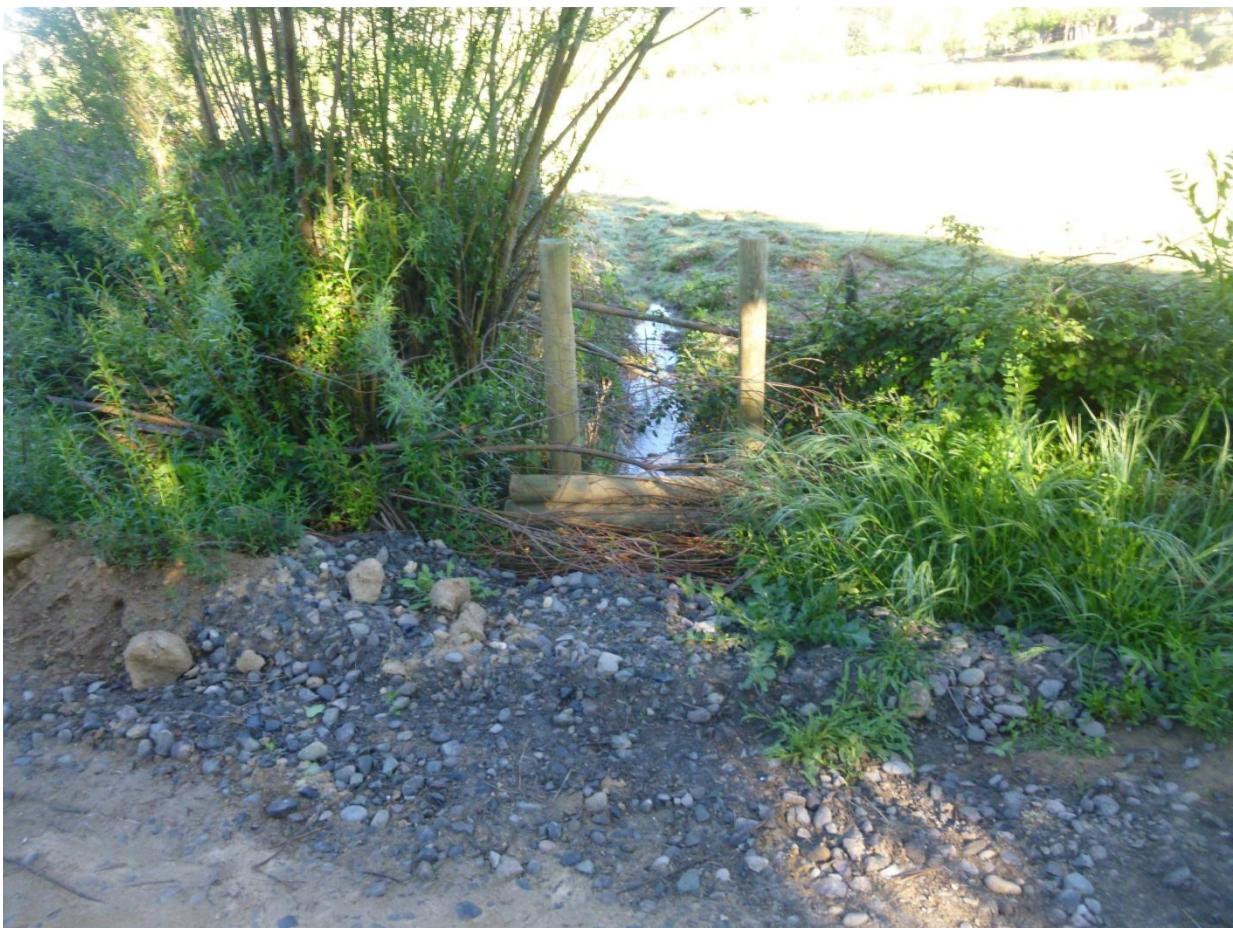
Km 1.80 vista adelante. Ancho de faja 9.00 m. carpeta de 5.00 m. al hombro de la carpeta, cuneta lado izq + 0.6 m. y lado der + 0.7 m. Carpeta con buena presencia de material granular en buen estado la rasante del camino con respecto al nivel de los terreno aledaños está a una misma cota lados i/d. existe alcantarilla HPDE de diámetro de 600 mm. Largo 8.00 mts. Zonas de curvas.
