INFORME PRELIMINAR Y DIAGNÓSTICO

***Camino ruta N-454 hasta 2.10 KM
Ruta N-454, sector El Aromo km 0.00 al km 1.10.
Comuna de Trehuaco,
Provincia de Ñuble, Región del Biobío.***

Noviembre 2016

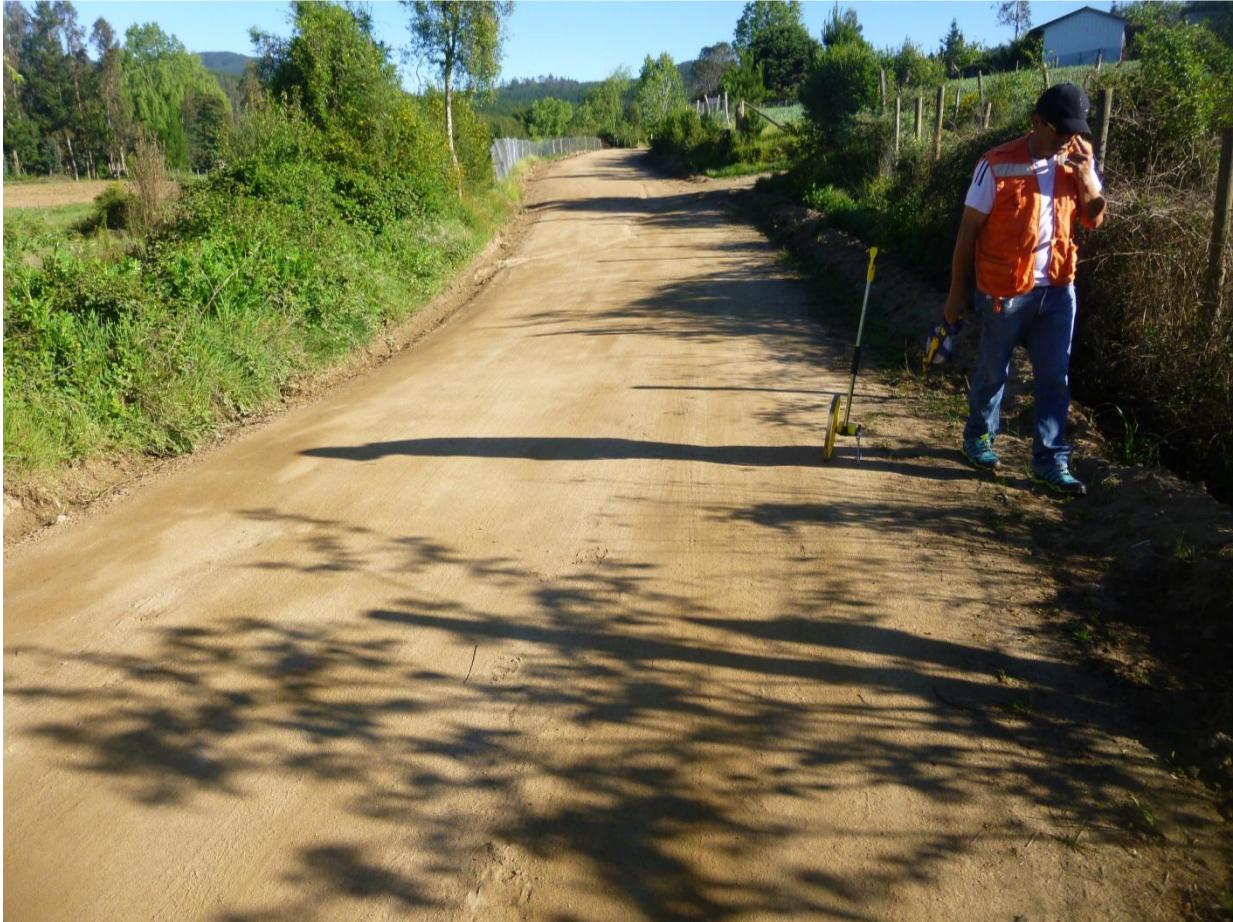
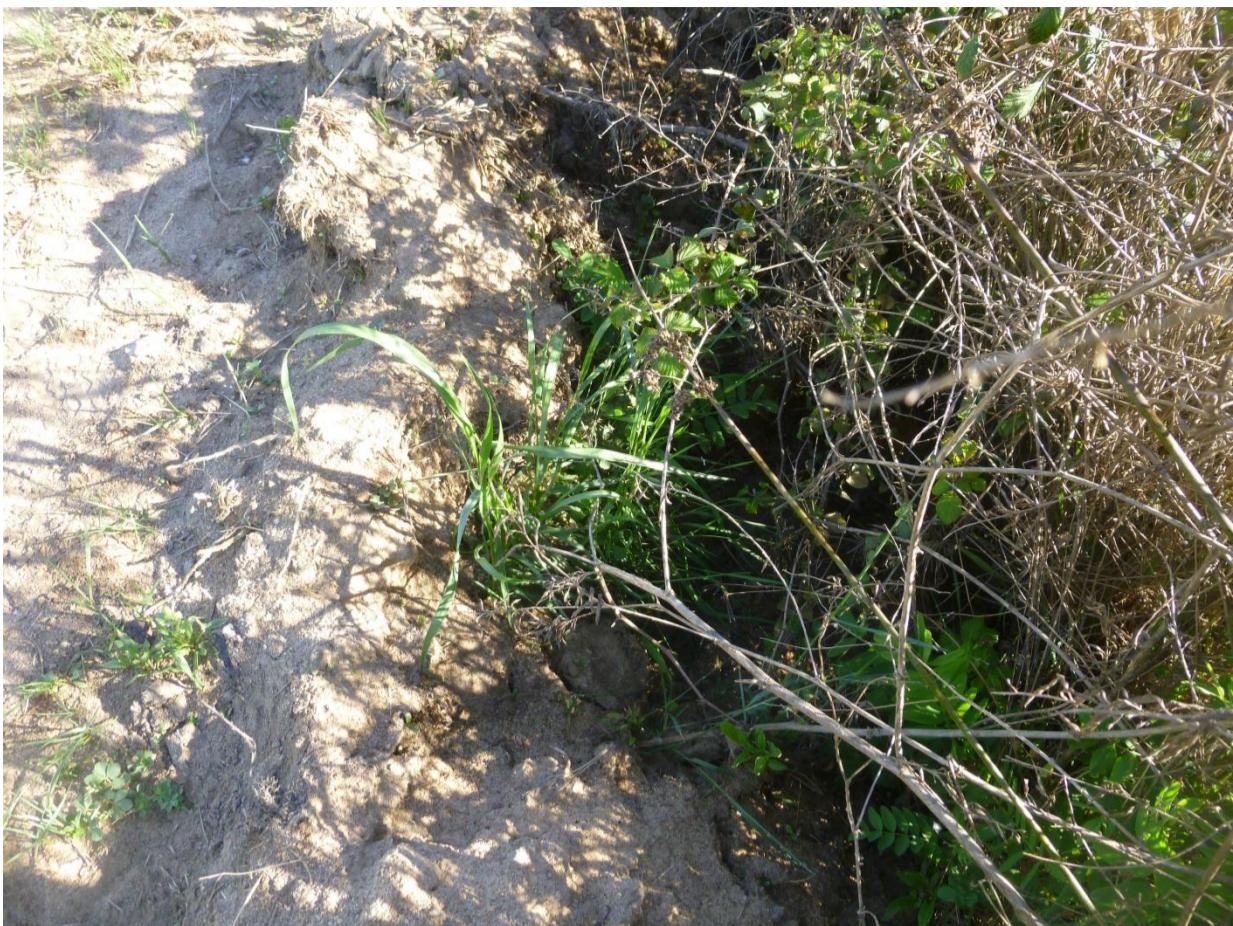
Km 1.844 vista adelante. Ancho de faja 7.50 m. carpeta de 4.00 m. al hombro de la carpeta, cuneta lado izq + 0.4 m. y lado der + 0.7 m. Carpeta con buena presencia de material granular en buen estado la rasante del camino con respecto al nivel de los terreno aledaños está a una cota superior lado izq. y inferior lado der. existe alcantarilla que no se puede visualizar ya que se encuentra cubierta con vegetación.

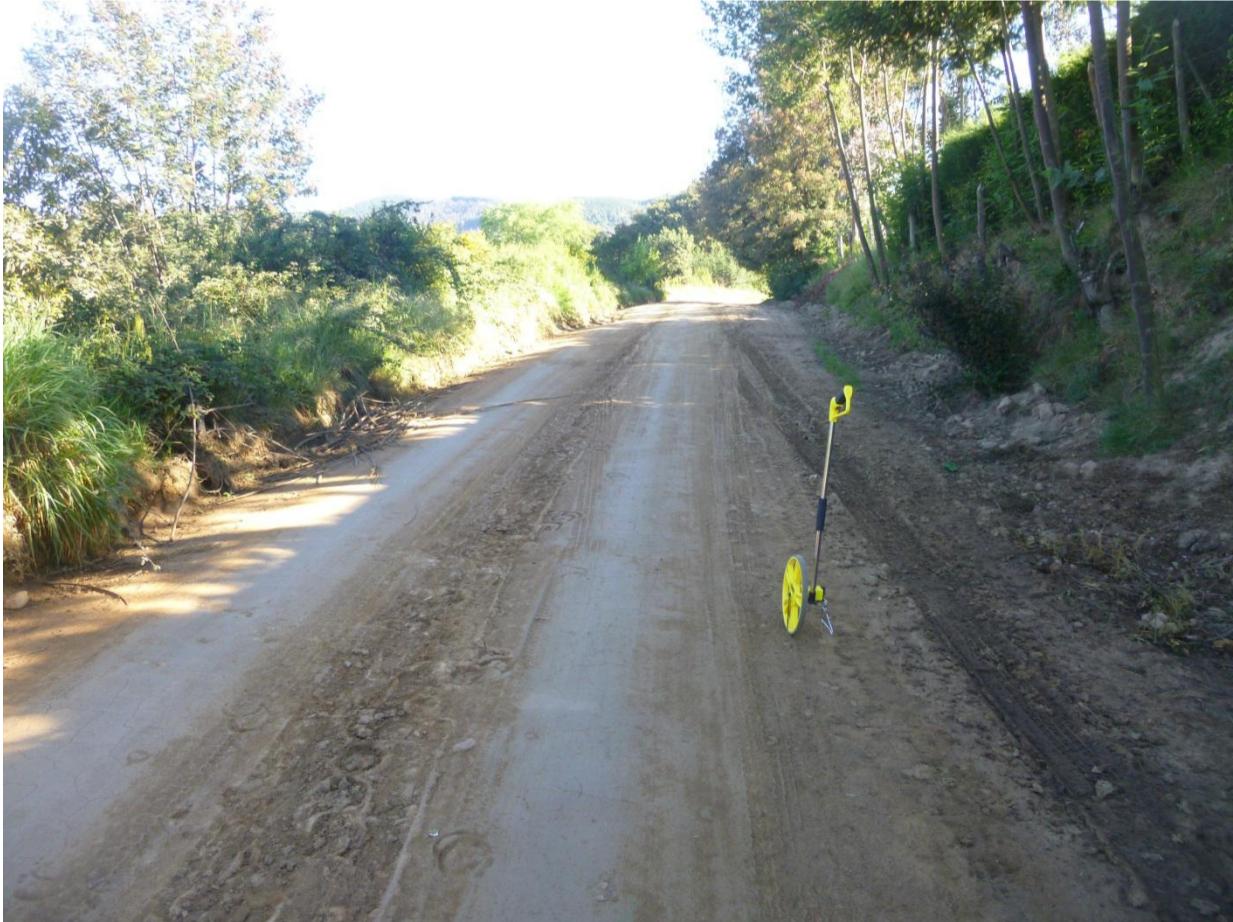
Km 2.00 vista adelante. Ancho de faja 9.00 m. carpeta de 4.00 m. al hombro de la carpeta, cuneta lado izq + 0.6 m. y lado der + 0.9 m. Carpeta con poca presencia de material granular en buen estado la rasante del camino con respecto al nivel de los terreno aledaños está a una cota inferior i/d.

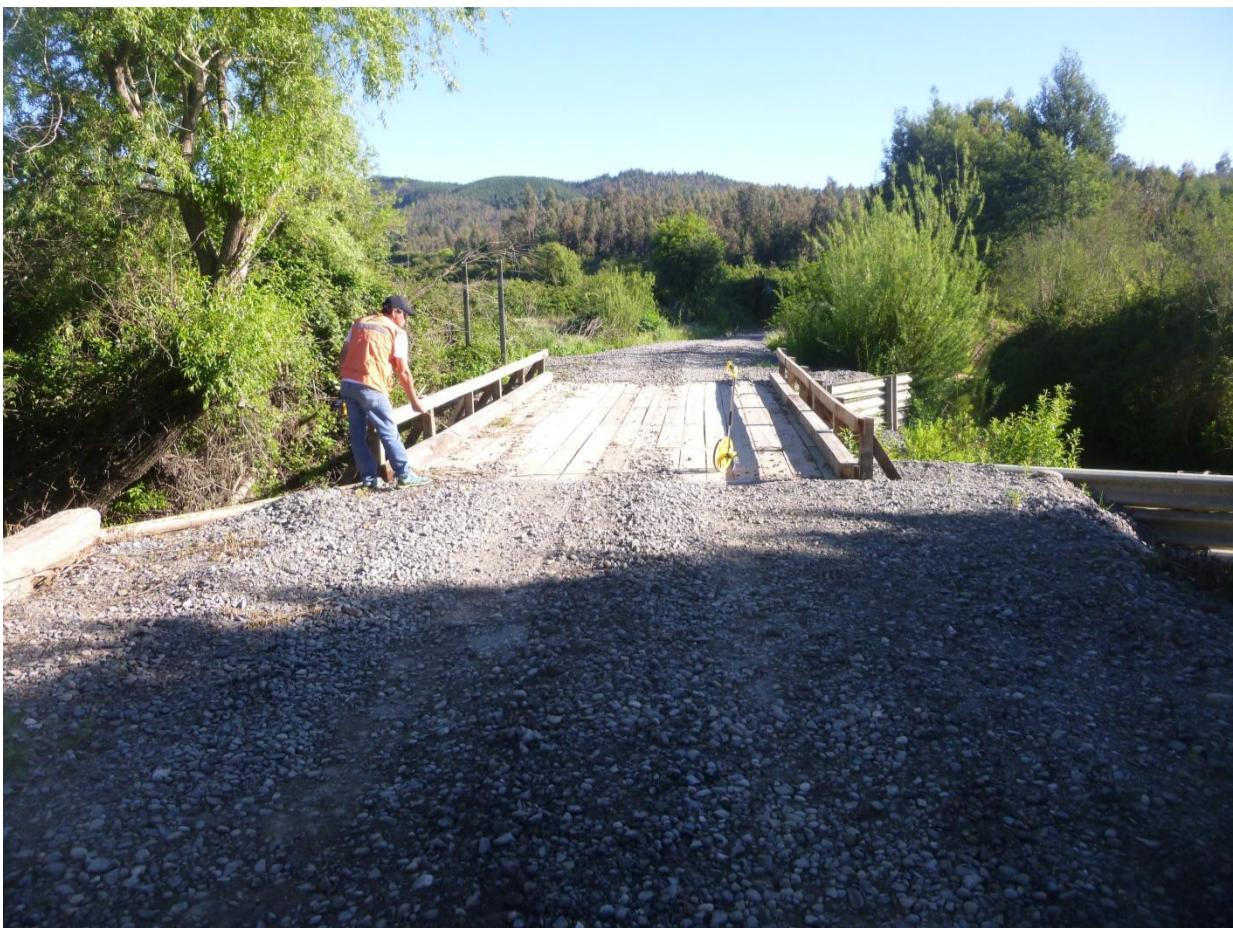
Km 2.20 vista adelante. Ancho de faja 9.00 m. carpeta de 3.50 m. al hombro de la carpeta, cuneta lado izq + 0.7 m. y lado der + 0.8 m. Carpeta con buena presencia de material granular en buen estado la rasante del camino con respecto al nivel de los terreno aledaños está a una misma cota i/d. entrada a puente de madera.

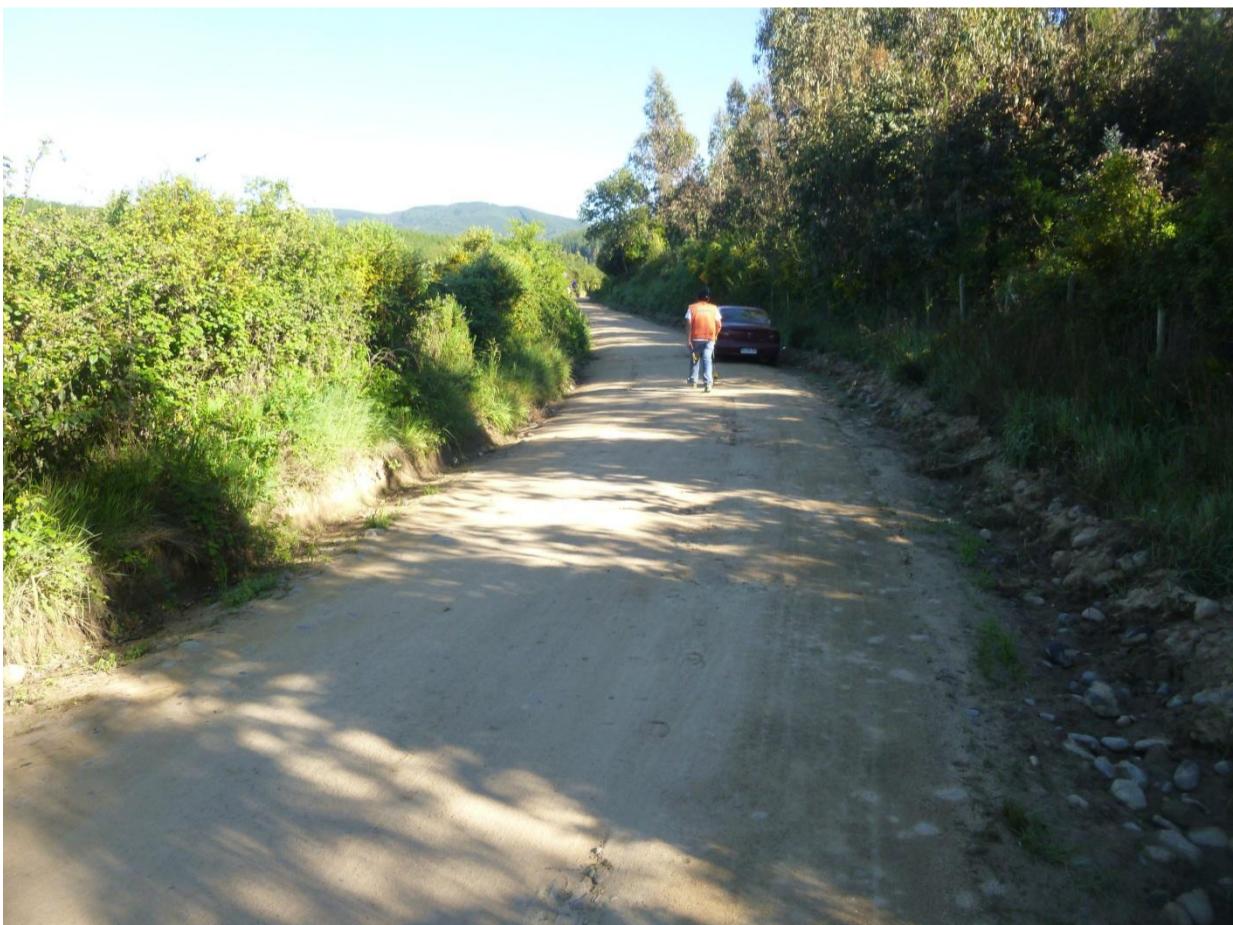
Km 2.40 vista adelante. Ancho de faja 8.00 m. carpeta de 3.50 m. al hombro de la carpeta, cuneta lado izq + 0.5 m. y lado der + 0.7 m. Carpeta con poca presencia de material granular en buen estado la rasante del camino con respecto al nivel de los terreno aledaños está a una cota inferior i/d. punto alto agua escurre a punto bajo del km. anterior. Zonas de curvas.

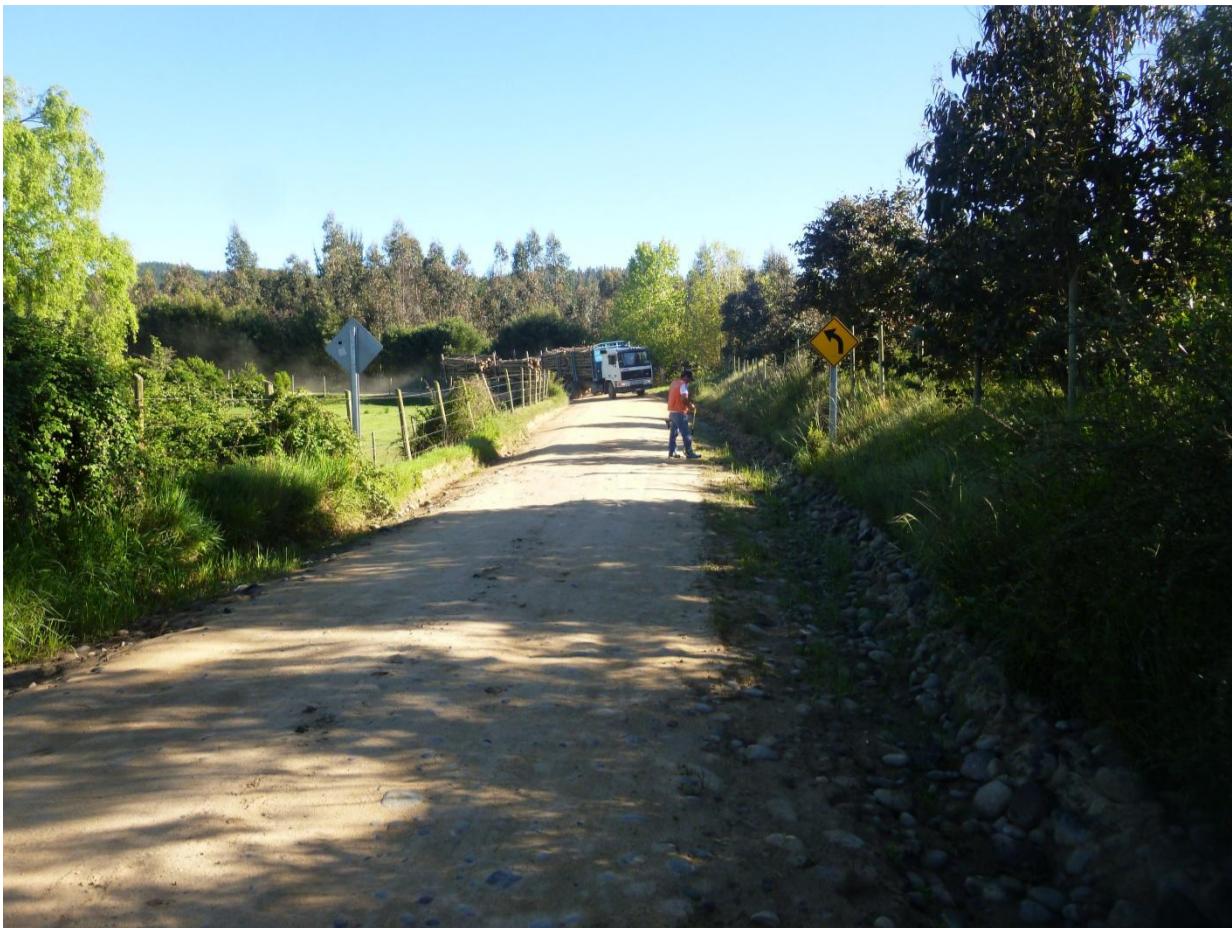
Km 2.60 vista adelante. Ancho de faja 9.00 m. carpeta de 4.50 m. al hombro de la carpeta, cuneta lado izq + 0.4 m. y lado der + 0.8 m. Carpeta con buena presencia de material granular en buen estado la rasante del camino con respecto al nivel de los terreno aledaños está a una cota inferior lado der. y superior lado izq. Zonas de curvas

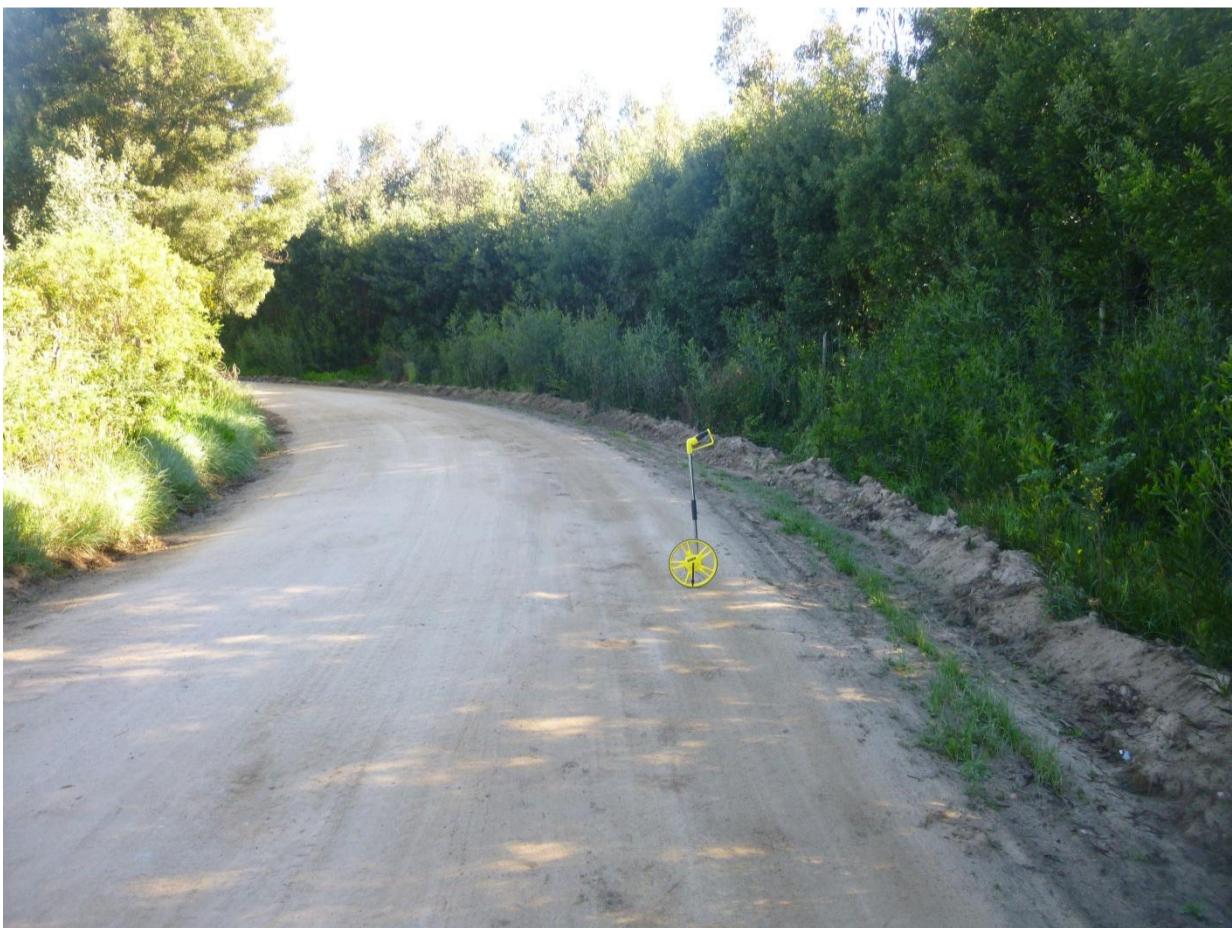
Km 2.80 vista adelante. Ancho de faja 11.00 m. carpeta de 4.50 m. al hombro de la carpeta, cuneta lado izq + 0.4 m. y lado der + 0.8 m. Carpeta con poca presencia de material granular en buen estado la rasante del camino con respecto al nivel de los terreno aledaños está a una cota inferior i/d. Zonas de curvas

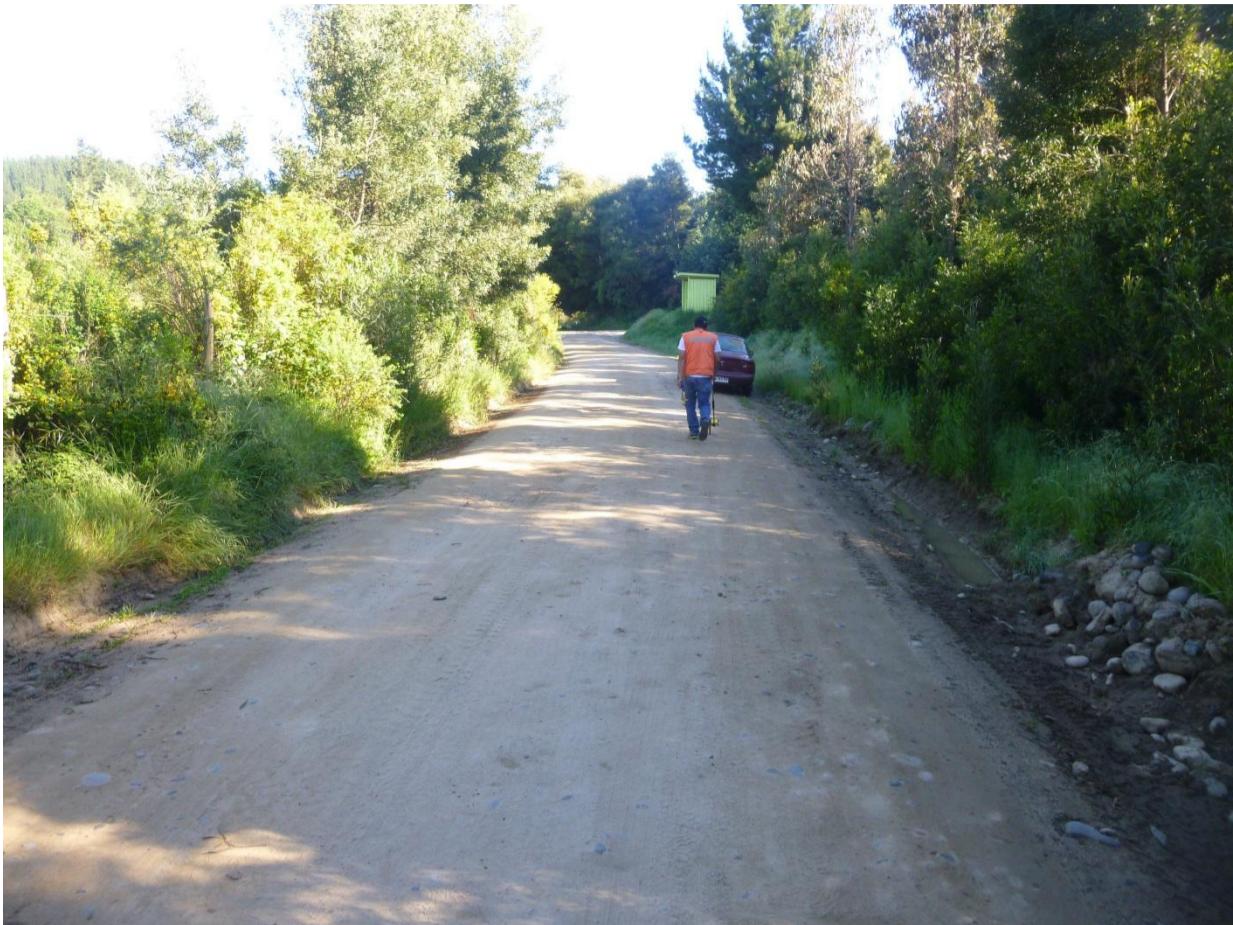
Km 2.90 vista adelante. Ancho de faja 9.00 m. carpeta de 4.00 m. al hombro de la carpeta, cuneta lado izq + 0.4 m. y lado der + 0.8 m. Carpeta con poca presencia de material granular en buen estado la rasante del camino con respecto al nivel de los terreno aledaños está a una cota inferior i/d. Zonas de curvas.

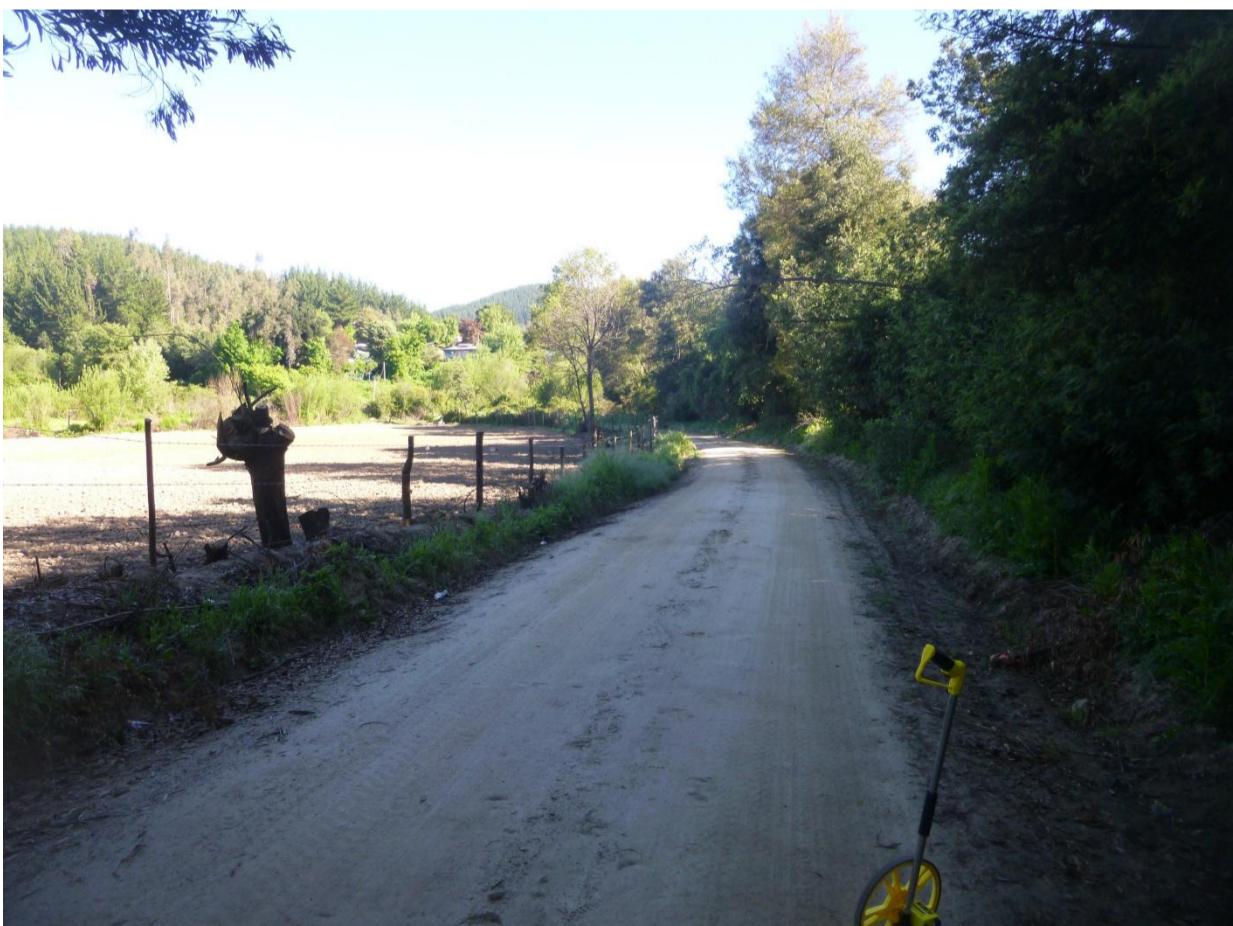
Km 3.00 vista adelante. Ancho de faja 11.00 m. carpeta de 3.50 m. al hombro de la carpeta, cuneta lado izq + 0.4 m. y lado der + 0.8 m. Carpeta con poca presencia de material granular en buen estado la rasante del camino con respecto al nivel de los

terreno aledaños está a una misma cota izq. e inferior lado der.

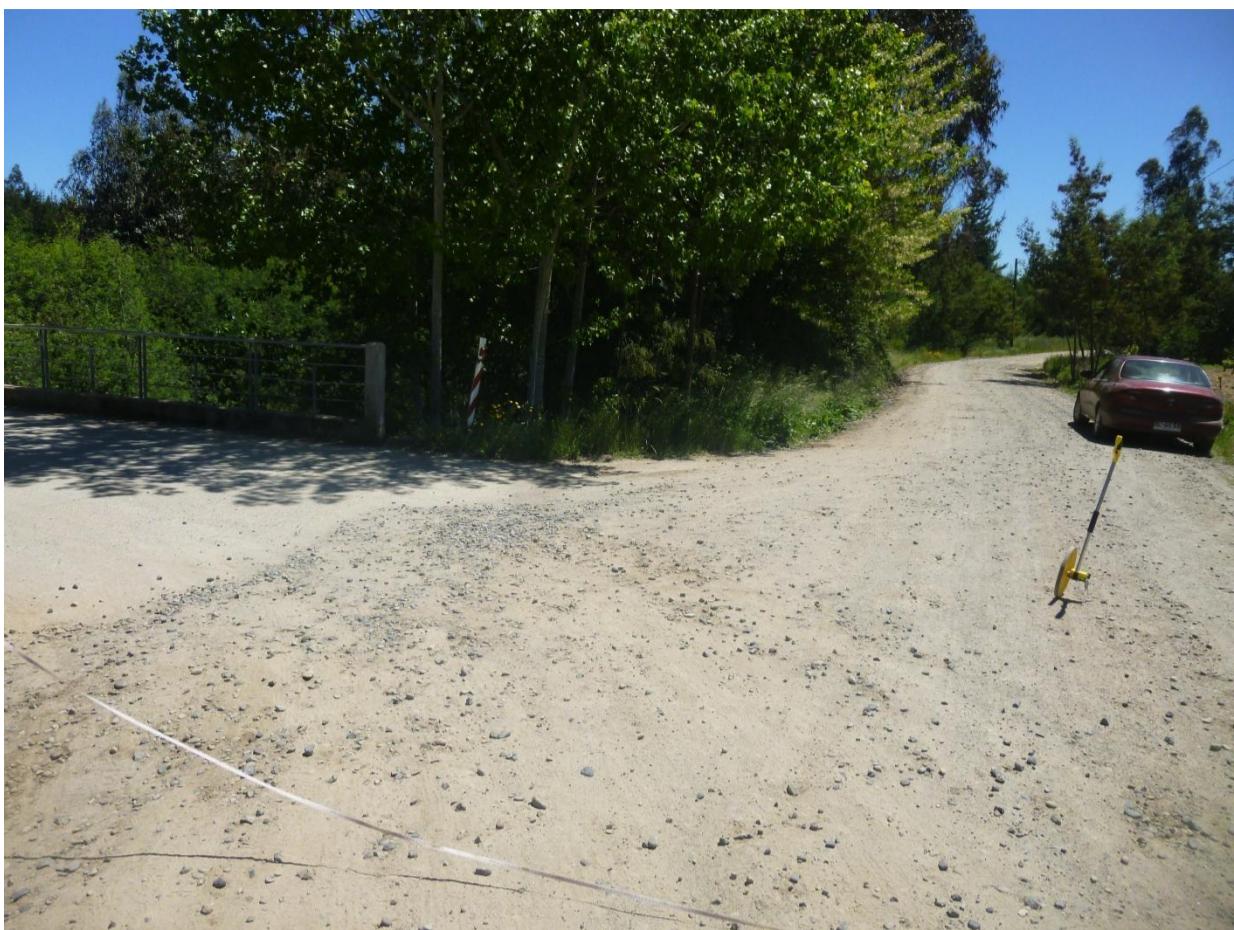
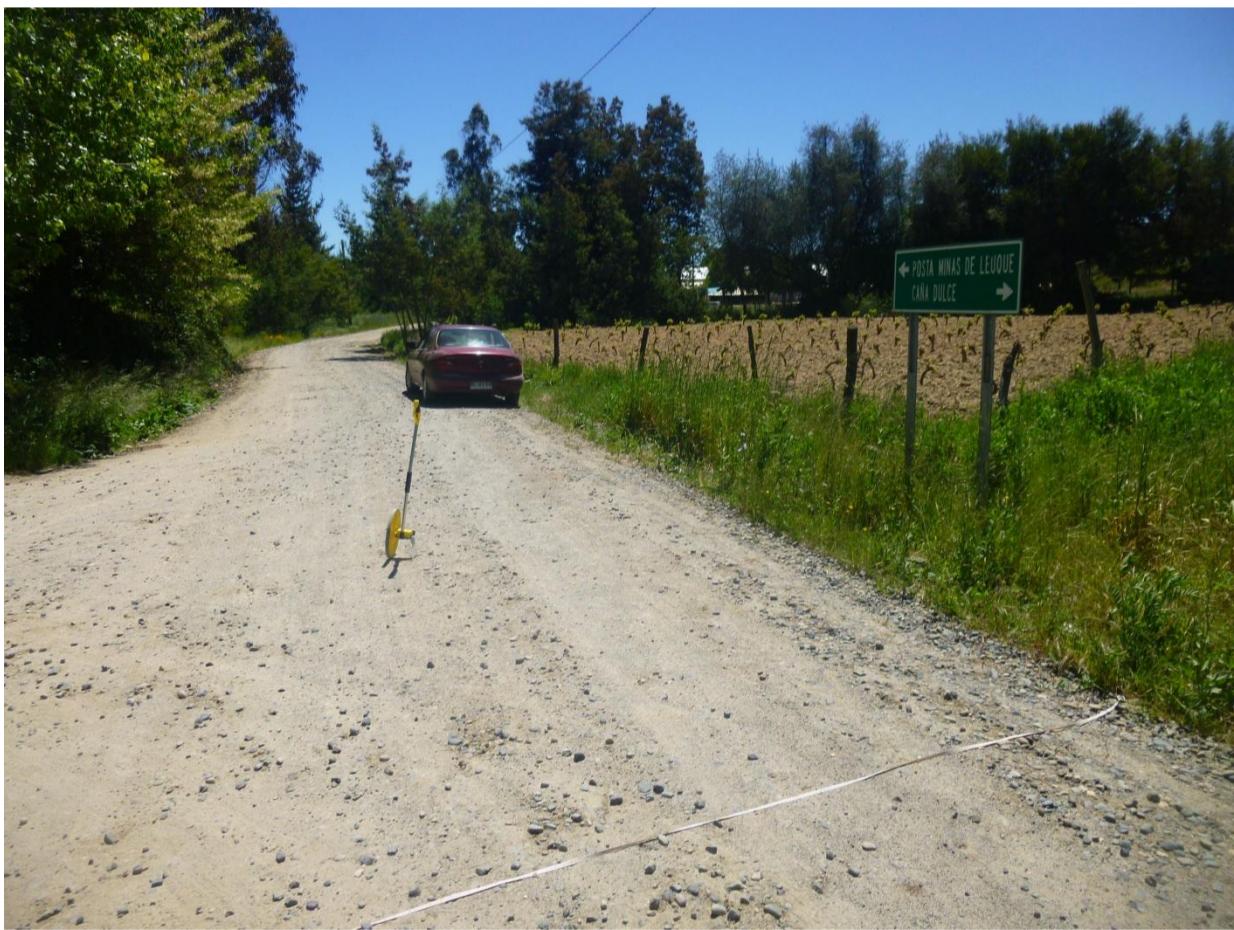
Km 0.00 vista adelante. Ancho de faja de 12.00 m; carpeta de 5.00 m +0.50 m de cuneta i/d. punto alto. Carpeta con buena presencia de material granular en buen estado. La rasante del camino se encuentra a una misma cota lados i/D, agua lluvia escurre asía punto bajo más adelante.

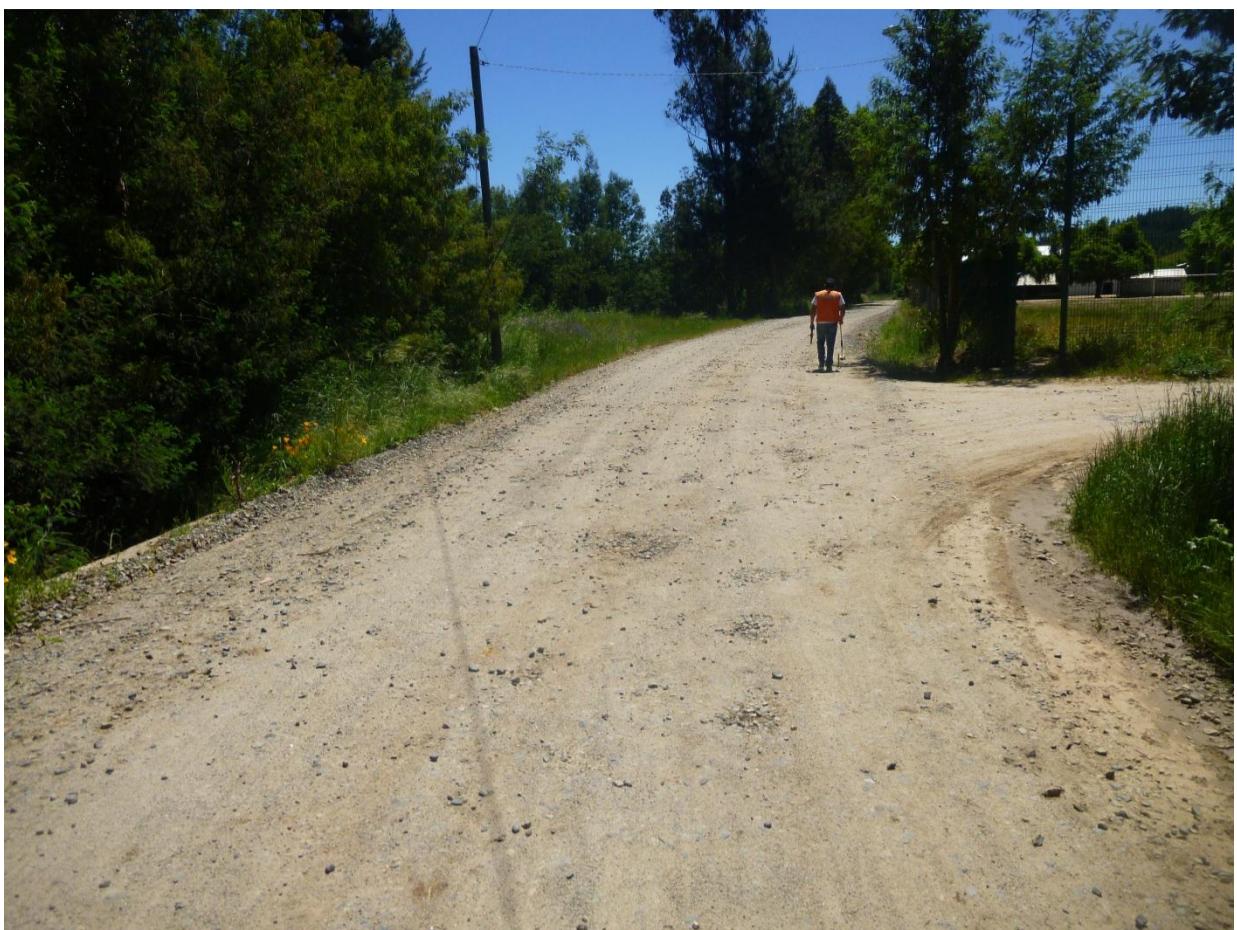
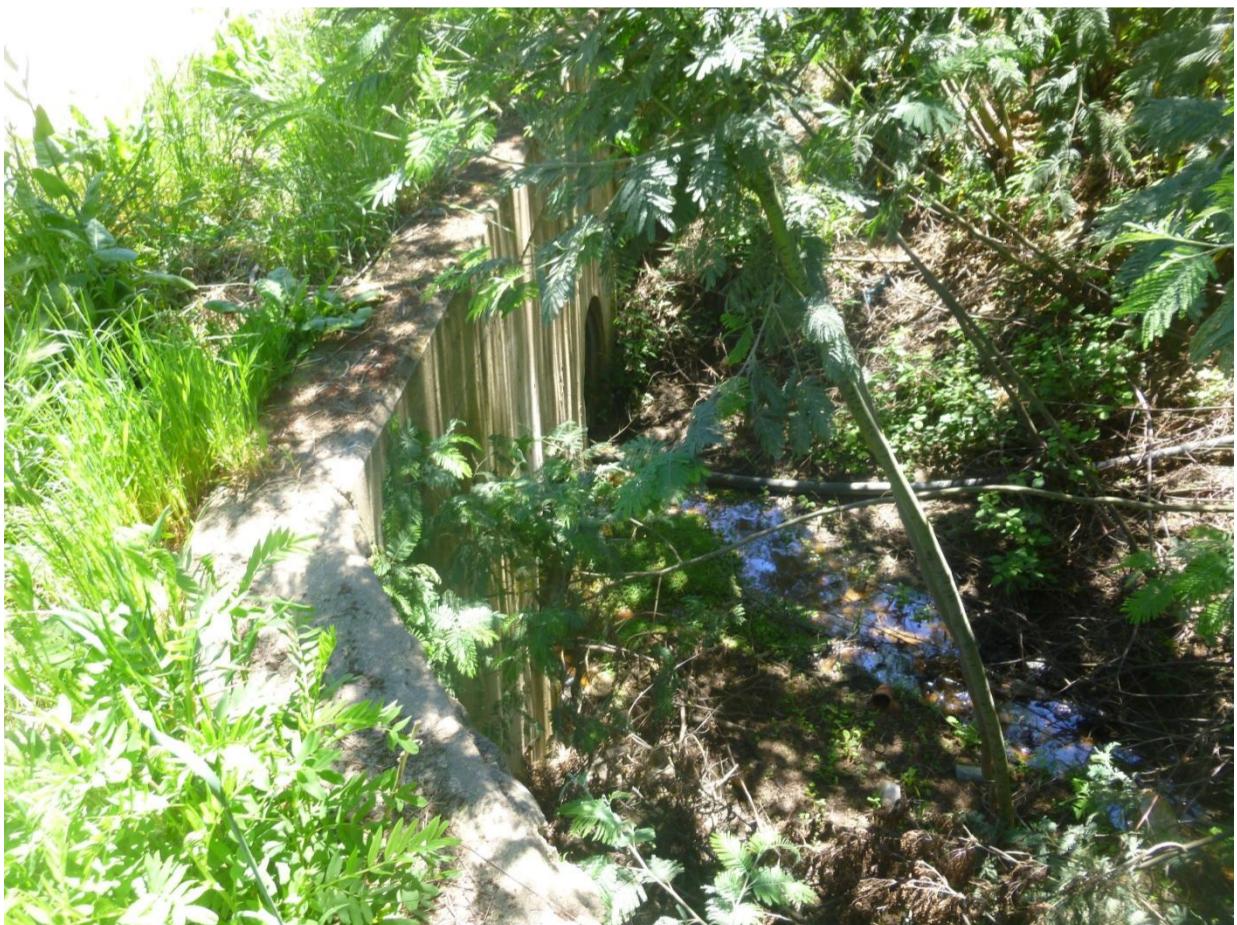
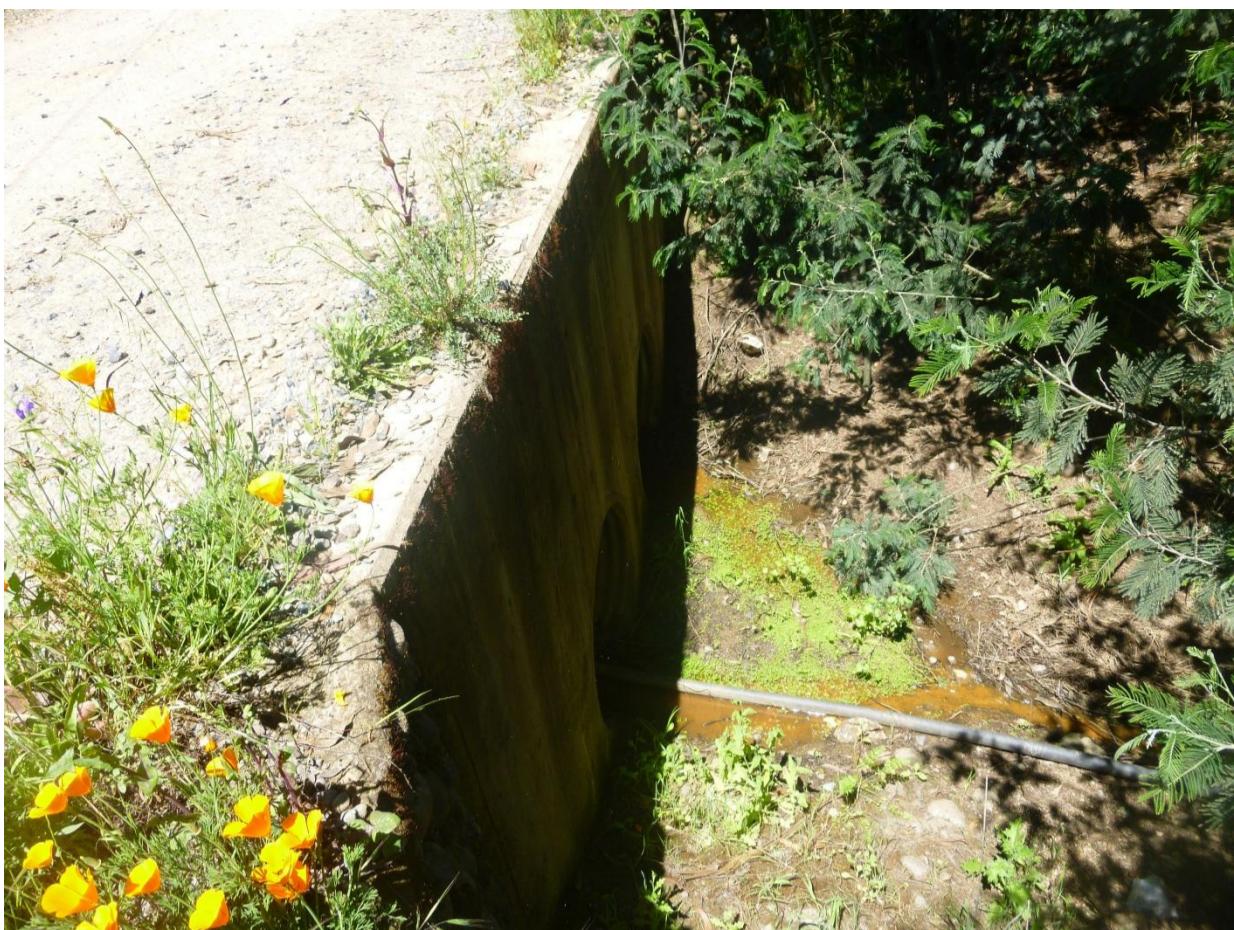
Km 0.50 vista adelante. Ancho de faja de 12.00 m; carpeta de 5.00 m +0.50 m de cuneta i/d. punto alto. Carpeta con buena presencia de material granular en buen estado. La rasante del camino se encuentra a una misma cota lados i/D, se aprecia alcantarilla doble A.C de 800 mm. De un largo de 9.00 mts.

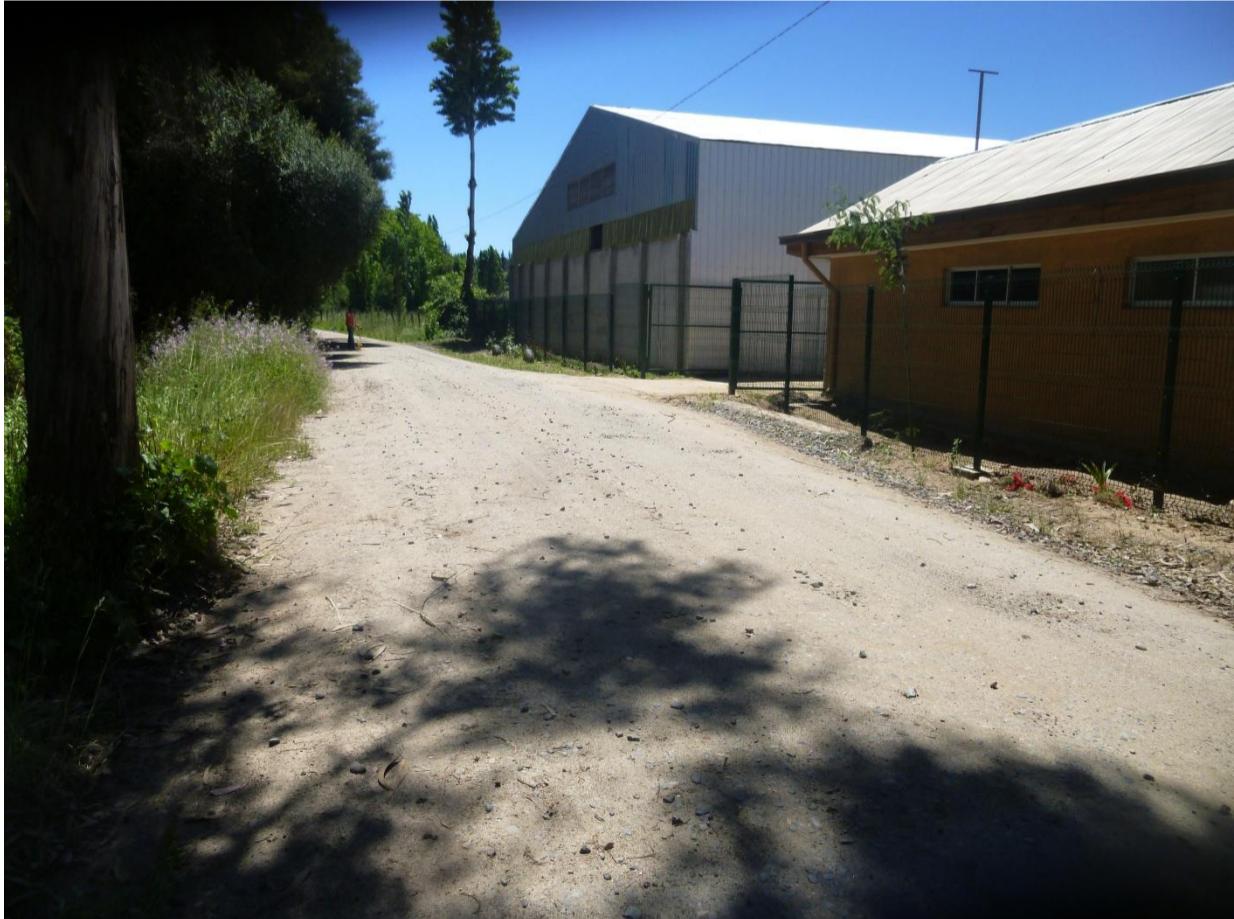
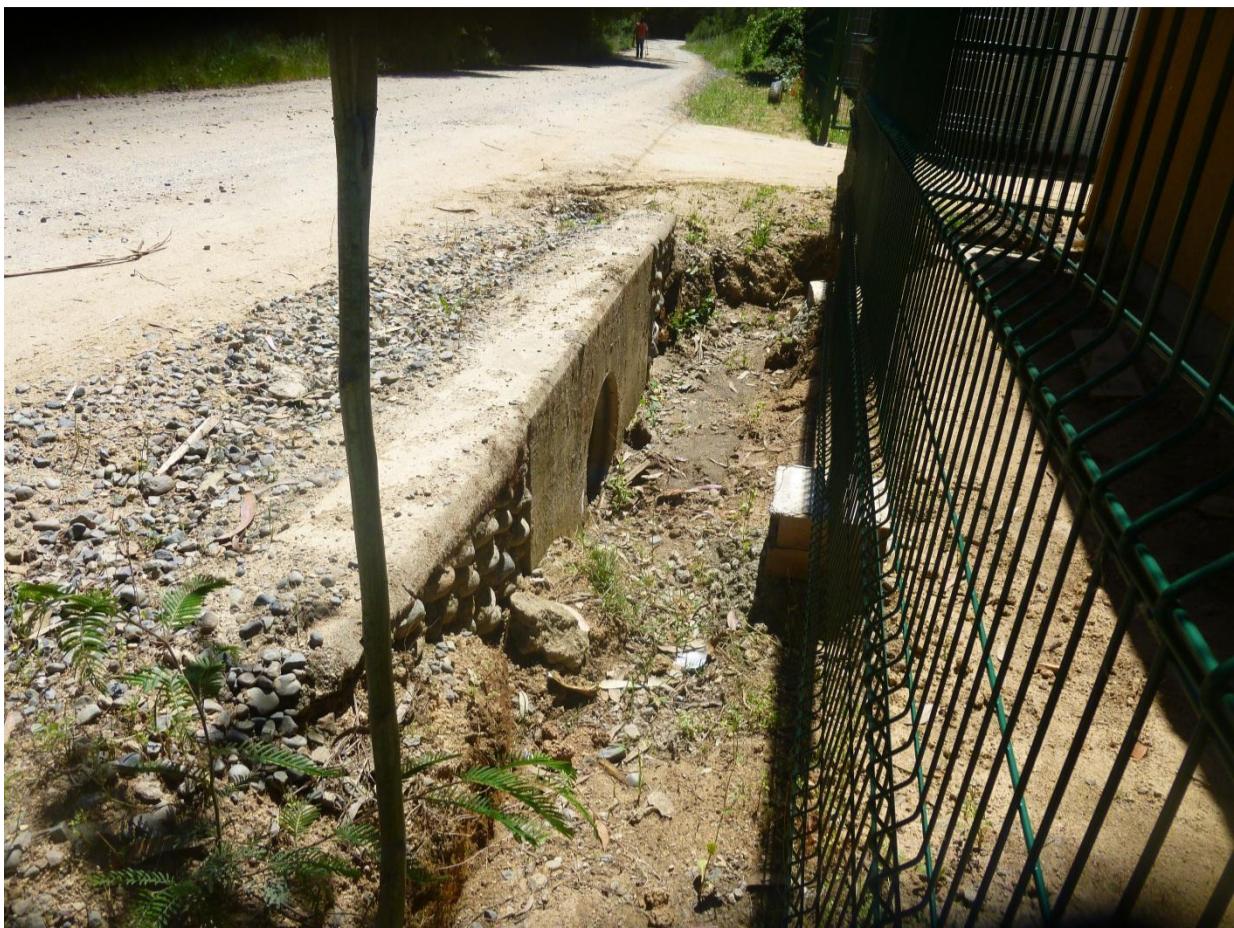
Km 0.200 vista adelante. Ancho de faja 10.00 m. carpeta de 4,50 m. al hombro de la carpeta, cuneta lado i/d + 0.75 m. Carpeta con buena presencia de material granular en buen estado. La rasante del camino se encuentra a una misma cota lados i/D. se aprecia alcantarilla A.C de 500 mm. De un largo de 8.00 mts. se aprecia entrada a camarines de cancha de futbol del sector.

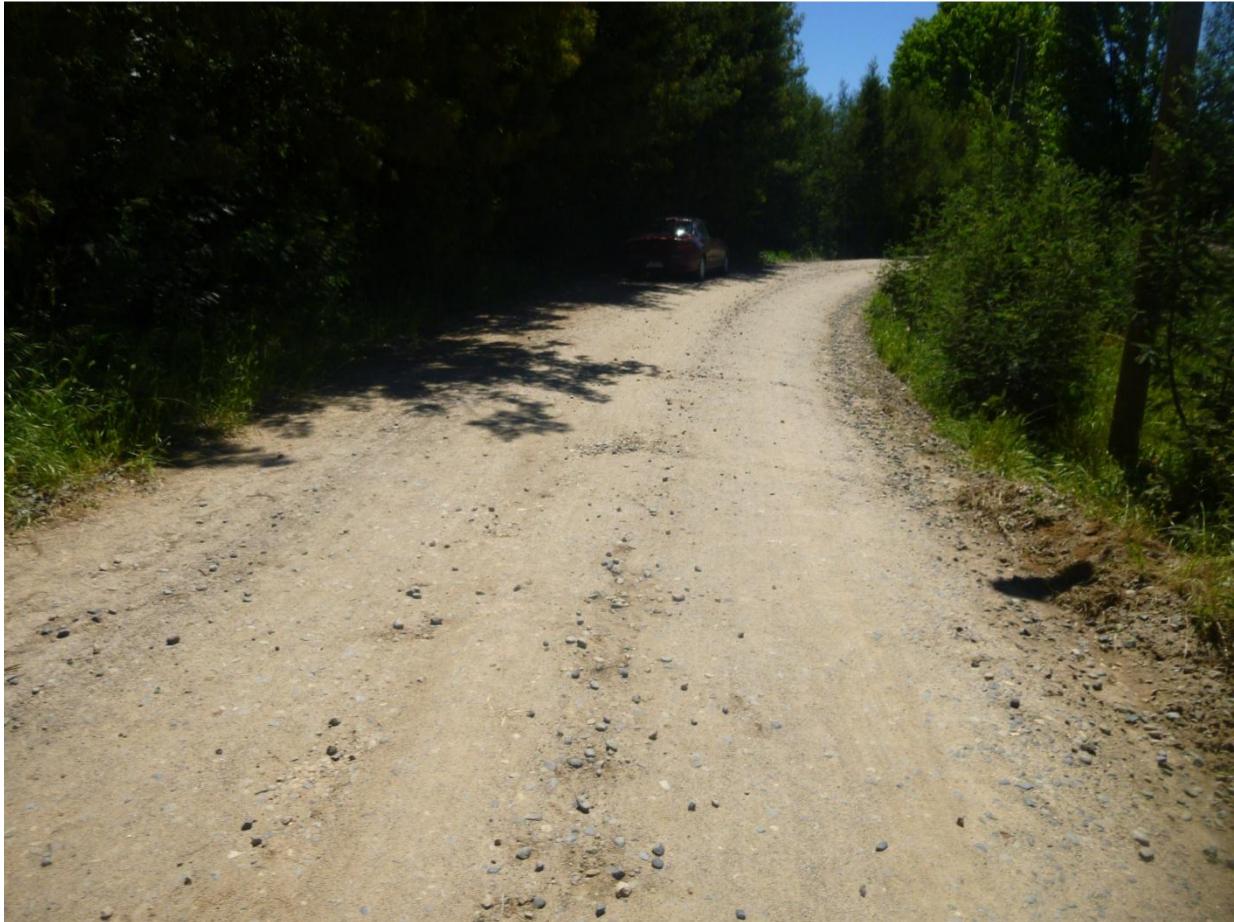
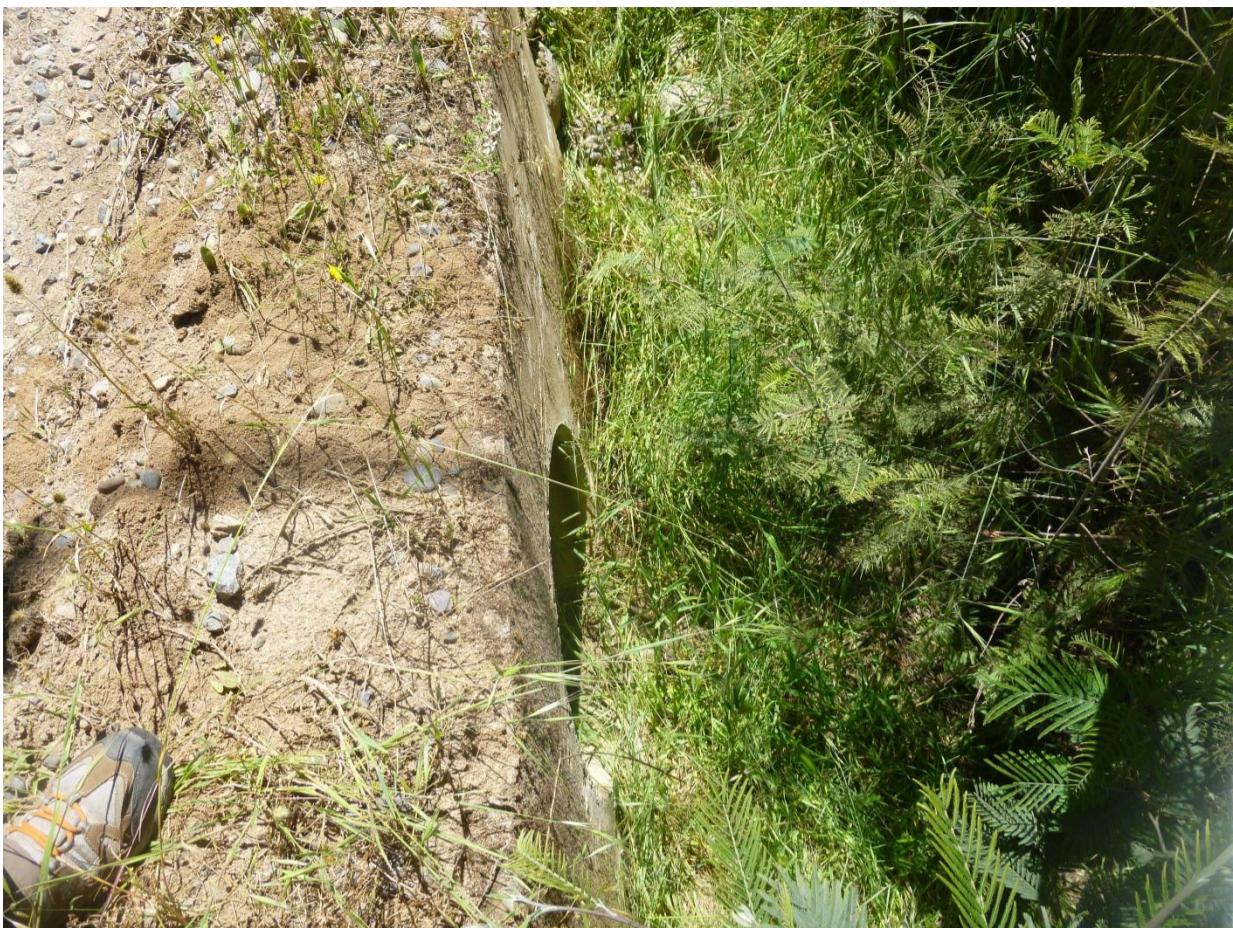
Km 0.325 vista adelante. Ancho de faja 10.00 m. carpeta de 4,50 m. al hombro de la carpeta, cuneta lado i/d + 0.75 m. Carpeta con buena presencia de material granular en buen estado. La rasante del camino se encuentra a una misma cota lados i/D. se aprecia alcantarilla A.C de 500 mm. De un largo de 7.00 mts.
