INFORME PRELIMINAR Y DIAGNÓSTICO

***Camino ruta N-454 hasta 2.10 KM
Ruta N-454, sector El Aromo km 0.00 al km 1.10.
Comuna de Trehuaco,
Provincia de Ñuble, Región del Biobío.***

Noviembre 2016

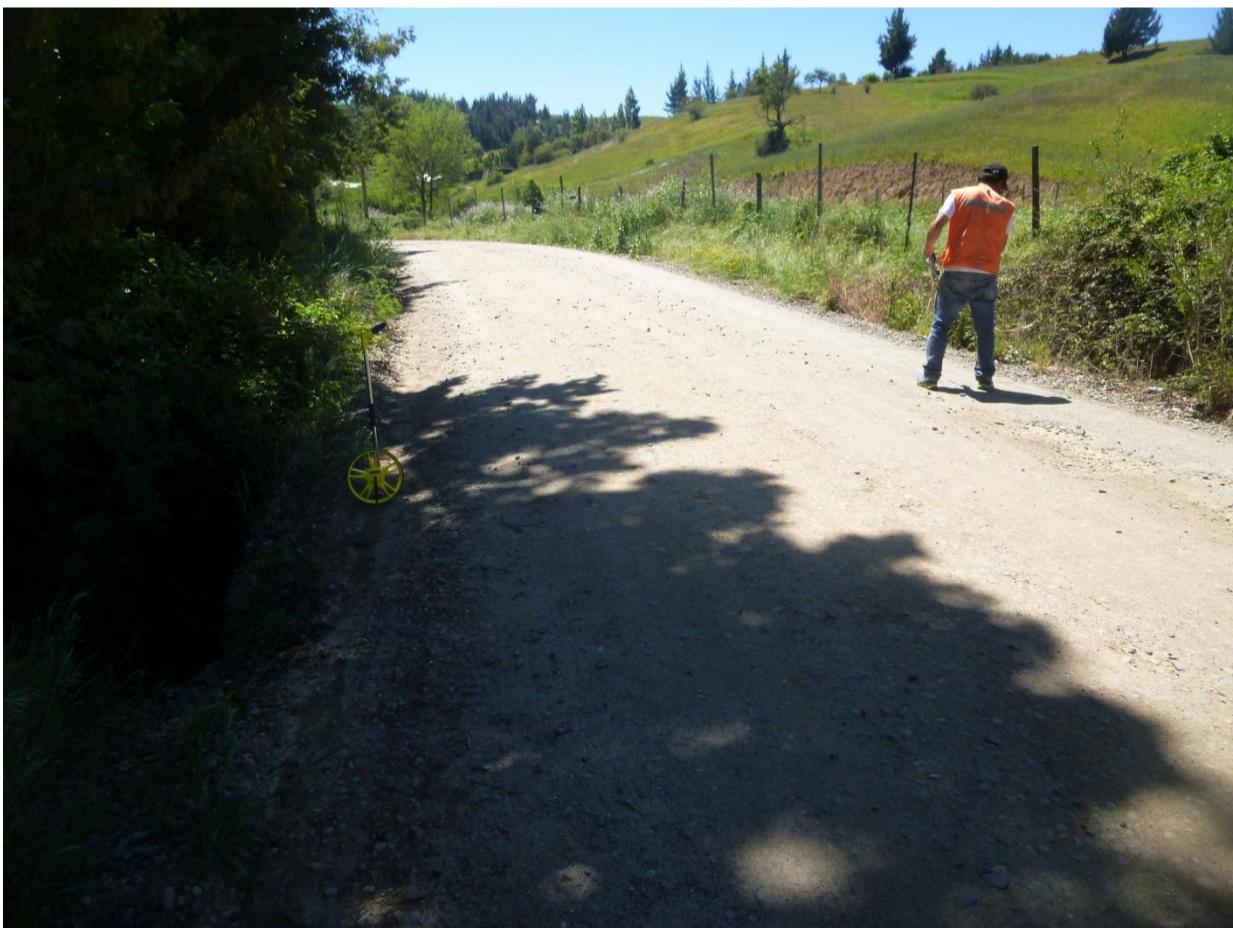
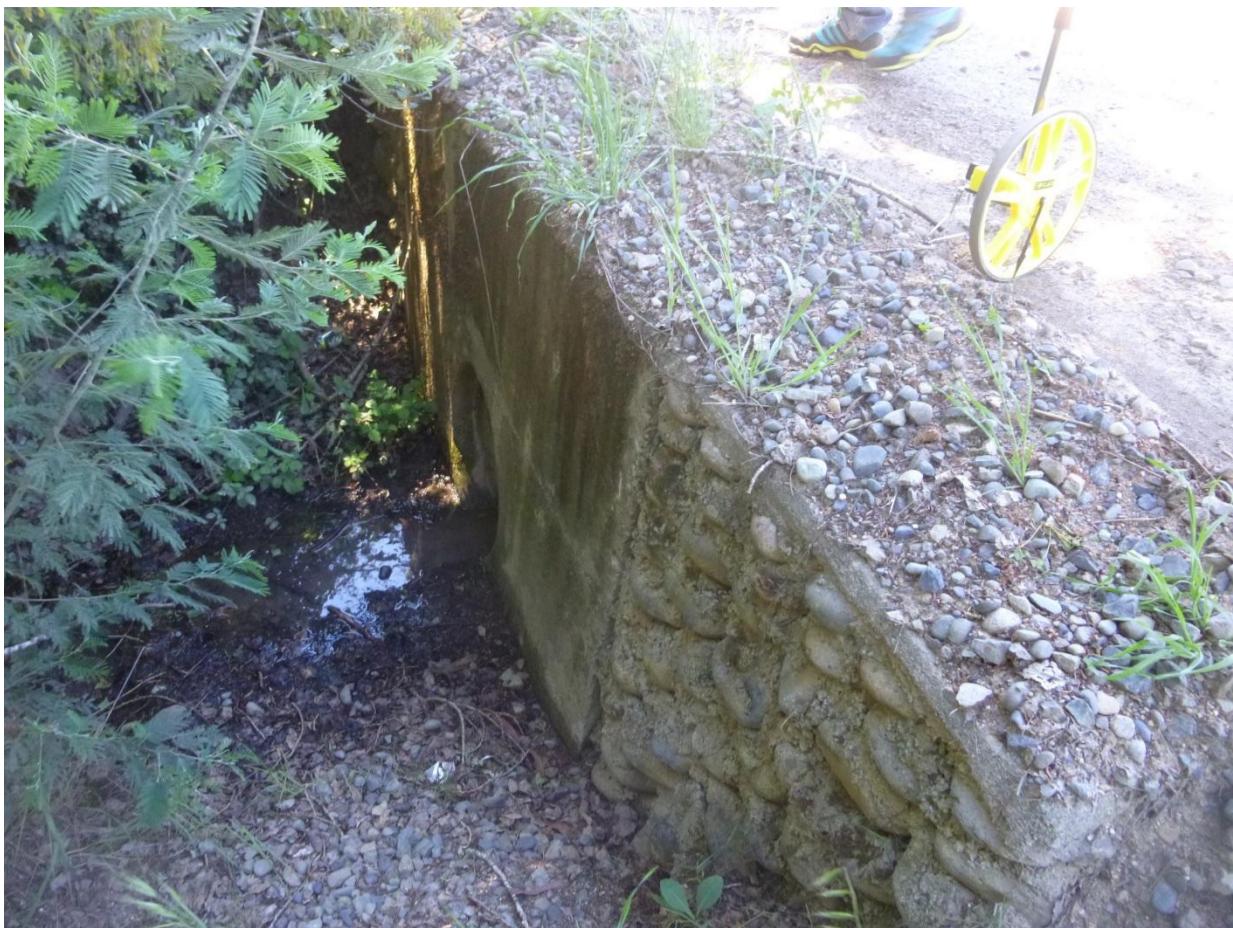
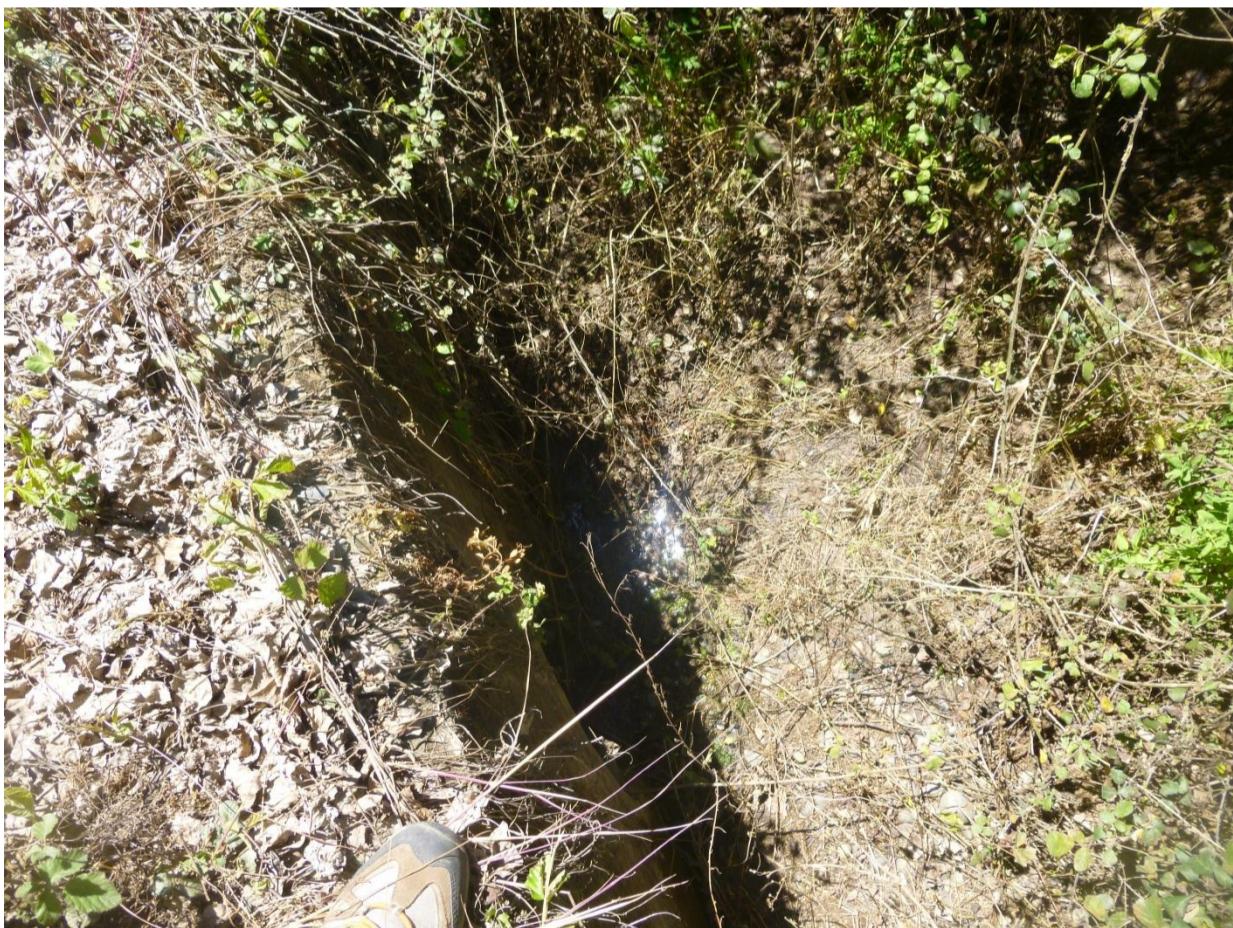
Km 0.500 vista adelante. Ancho de faja 12.00 m. carpeta de 4,00 m. al hombro de la carpeta, cuneta lado i/d + 0.75 m. Carpeta con buena presencia de material granular en buen estado. La rasante del camino se encuentra a una misma cota lados i/D. se aprecia alcantarilla A.C de 600 mm. De un largo de 7.00 mts.

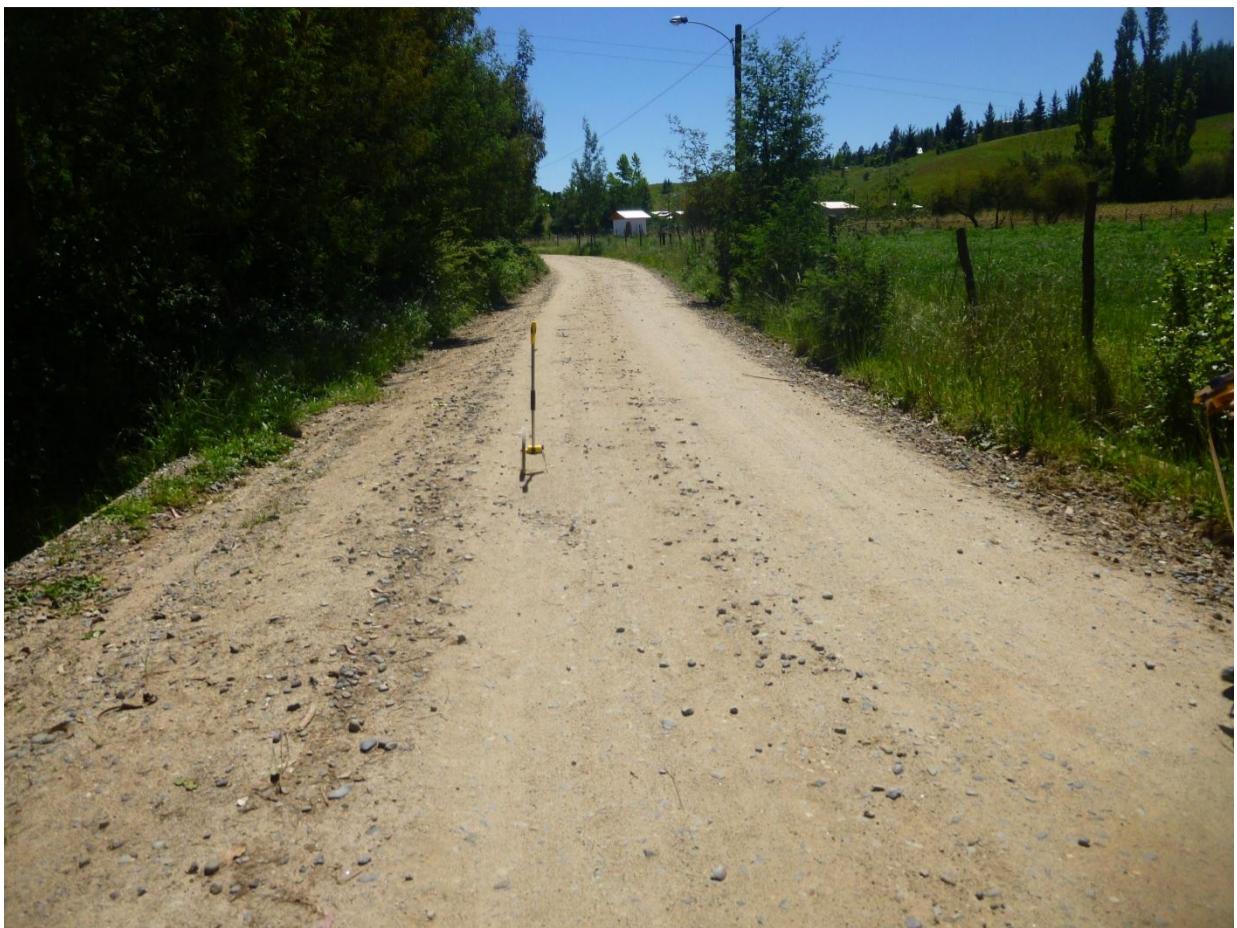
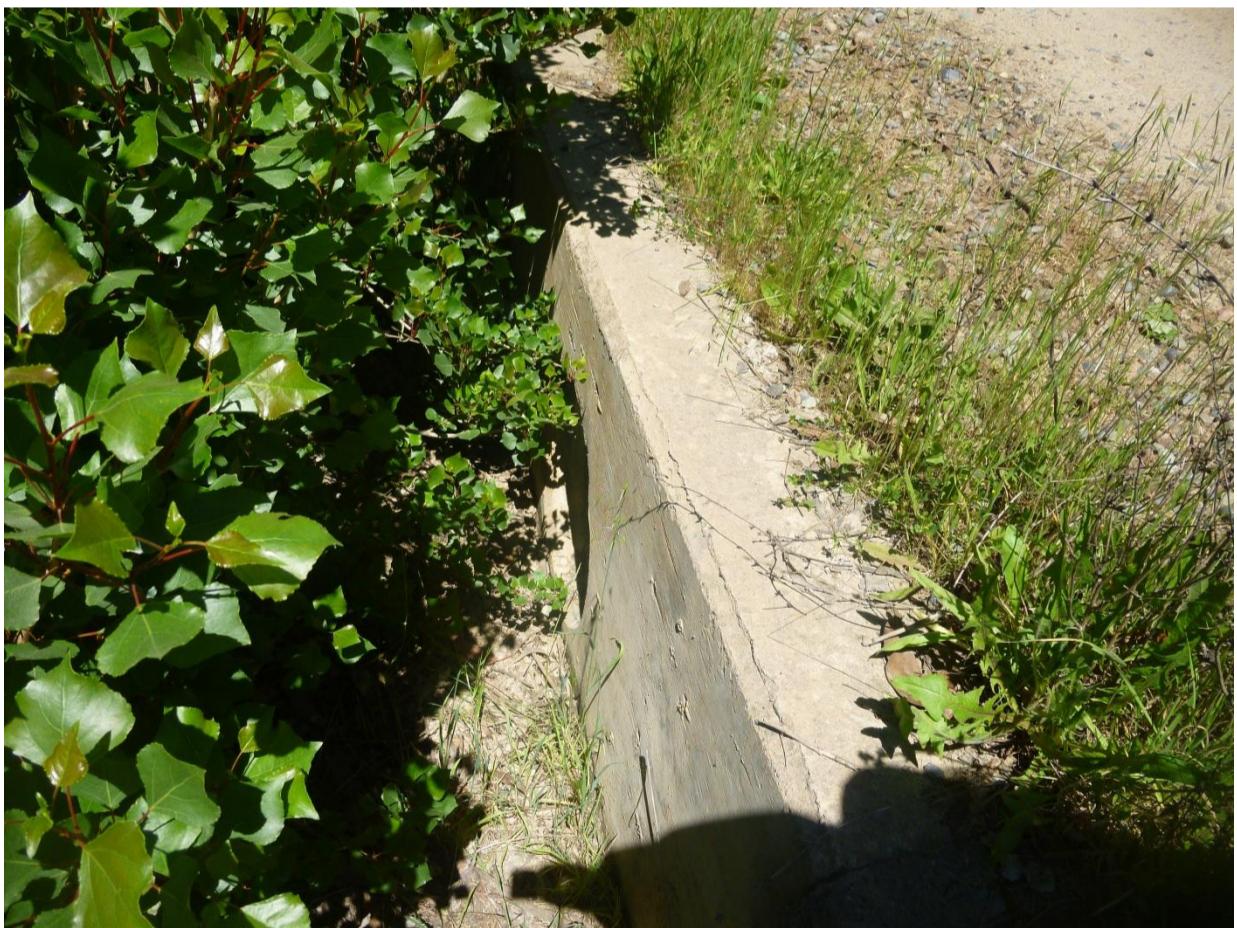
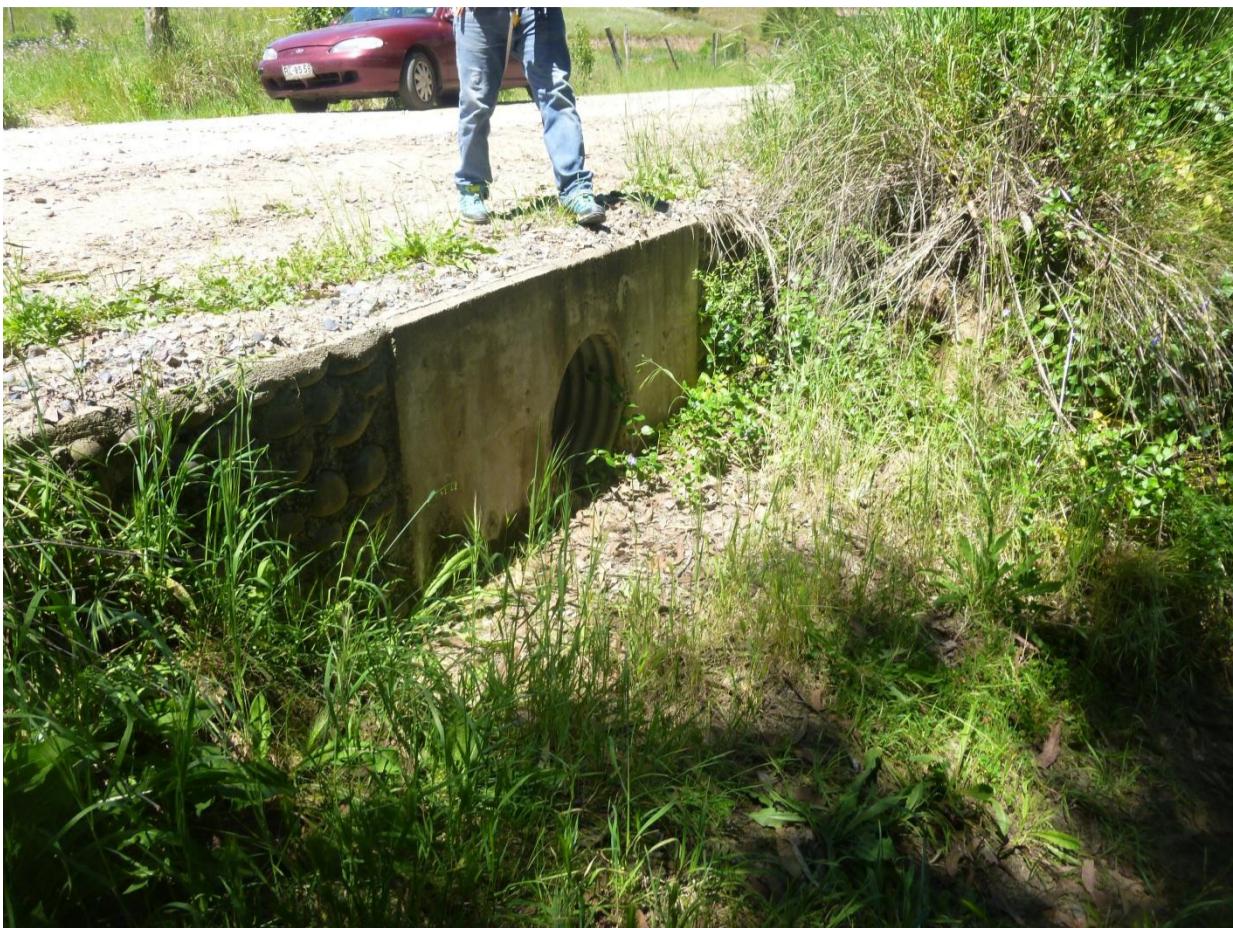
km 0.650 vista adelante. Ancho de faja 11.00 m. carpeta de 4,00 m. al hombro de la carpeta, cuneta lado i/d + 0.75 m. Carpeta con buena presencia de material granular en buen estado. La rasante del camino se encuentra a una misma cota lados i/D. se aprecia alcantarilla A.C de 800 mm. De un largo de 7.00 mts. Estero existente sin nombre paralelo al camino lado izq.

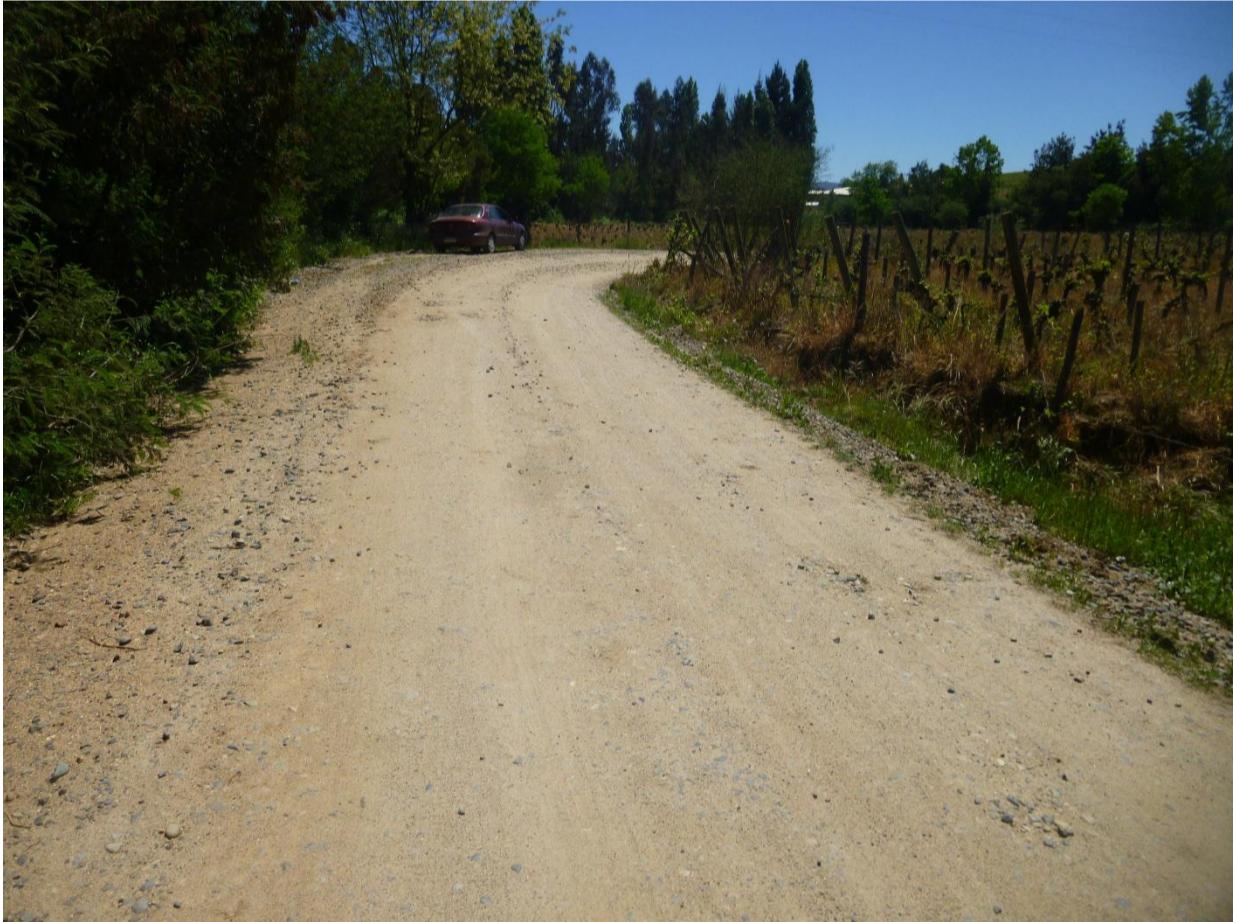
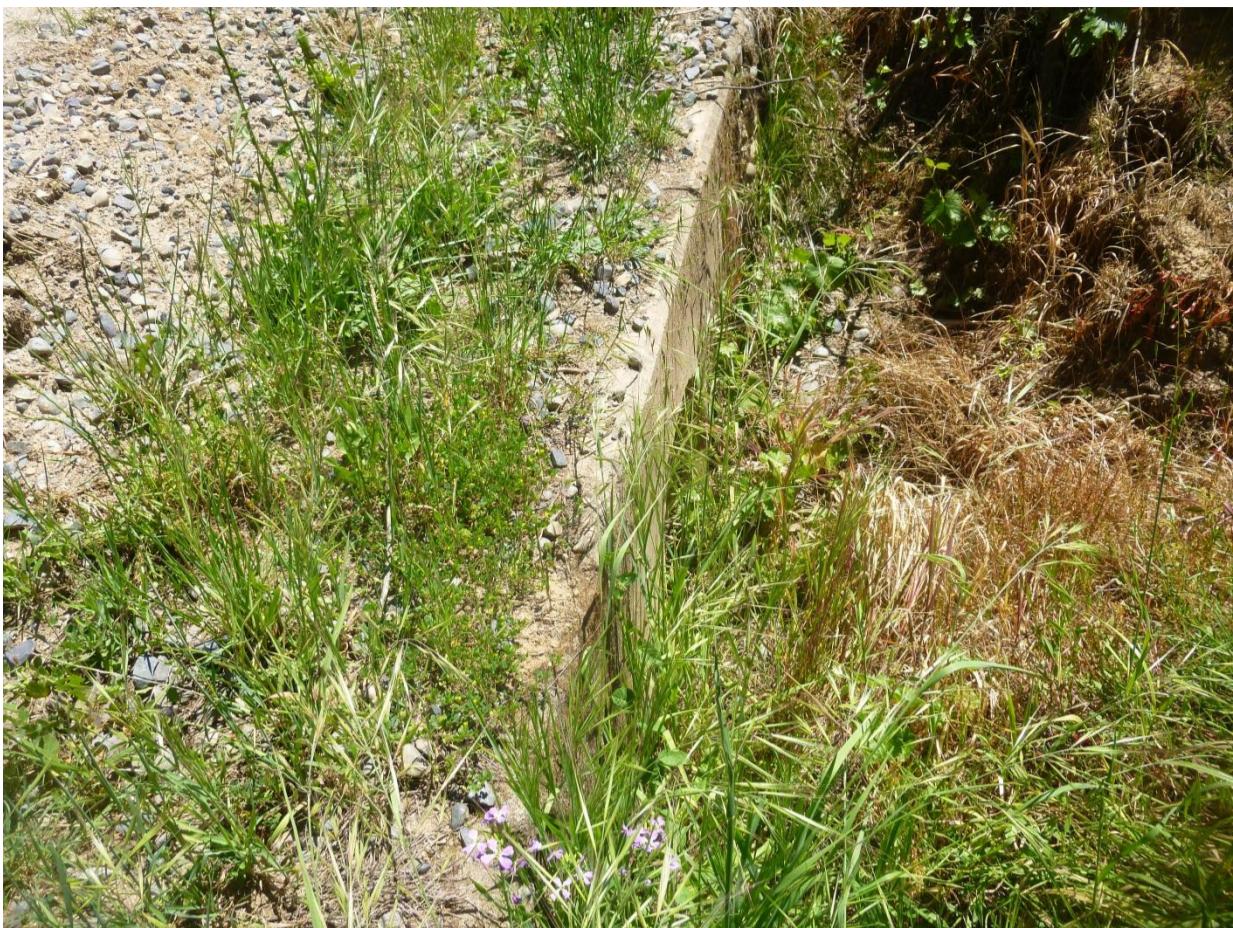
Km 0.750 vista adelante. Ancho de faja 11.00 m. carpeta de 4,00 m. al hombro de la carpeta, cuneta lado i/d + 0.75 m. Carpeta con buena presencia de material granular en buen estado. La rasante del camino se encuentra a una misma cota lados i/D. se aprecia alcantarilla A.C de 600 mm. De un largo de 7.00 mts. Estero existente sin nombre paralelo al camino lado izq. zonas de curvas.

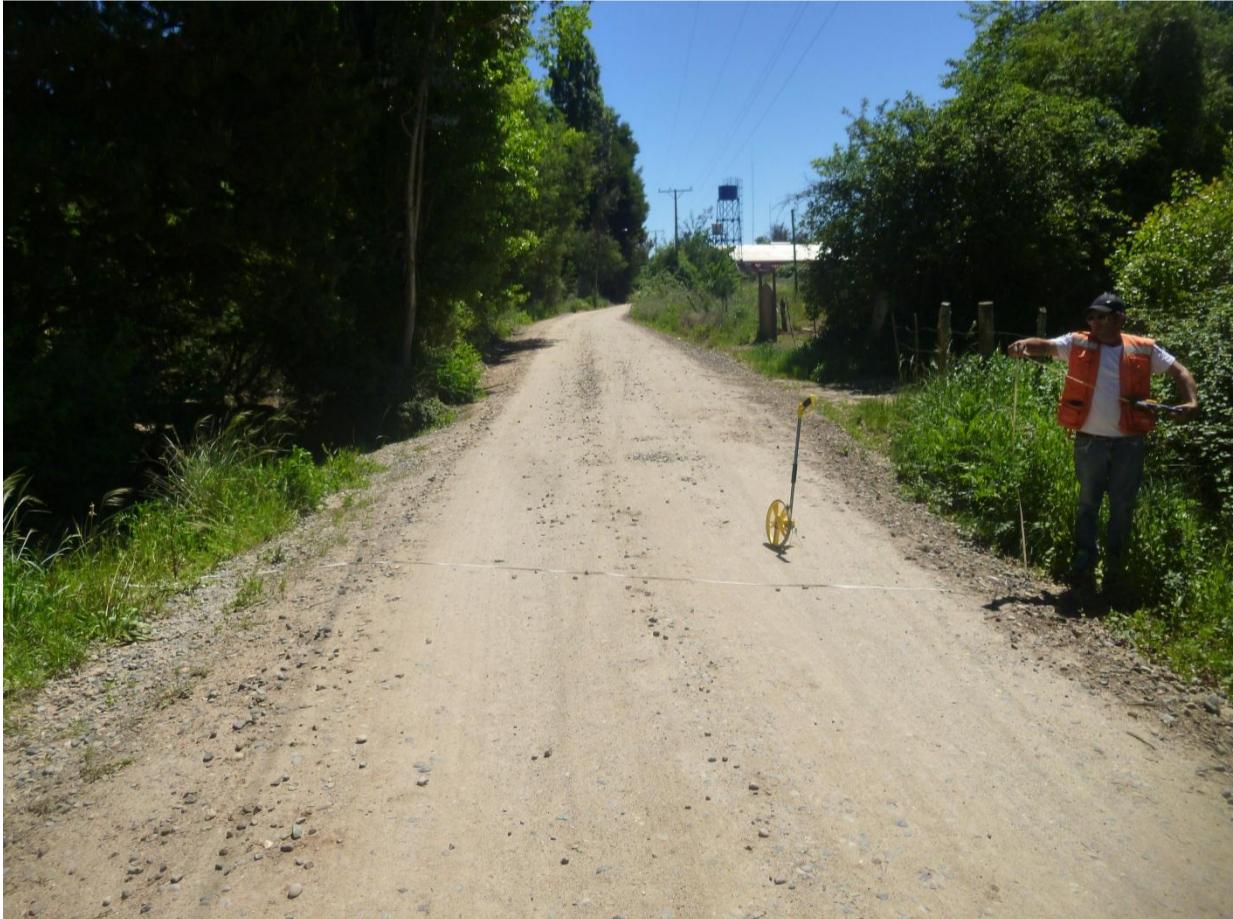
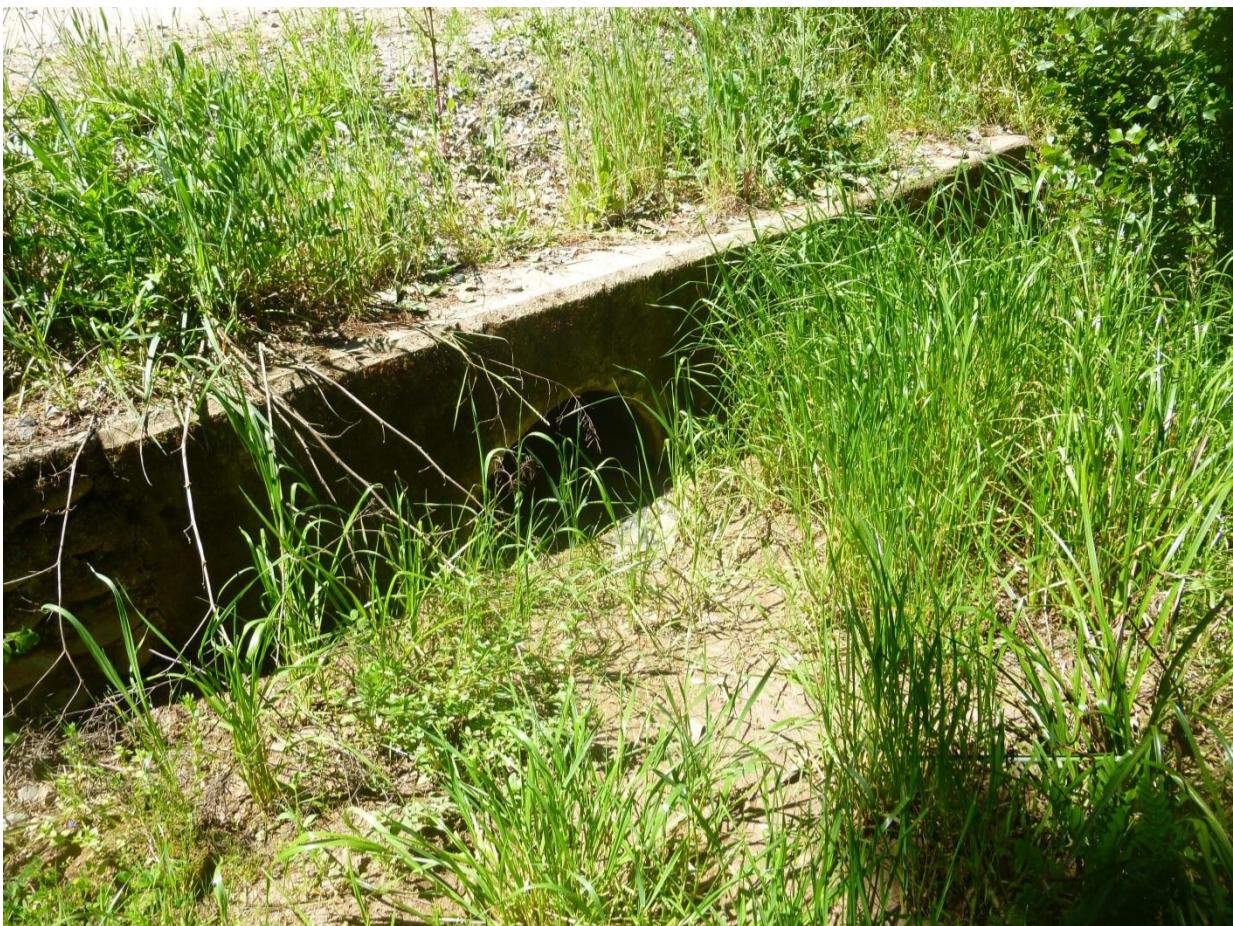
Km 0.955 vista adelante. Ancho de faja 11.00 m. carpeta de 4,00 m. al hombro de la carpeta, cuneta lado i/d + 0.50 m. Carpeta con buena presencia de material granular en buen estado. La rasante del camino se encuentra a una misma cota lados i/D. se aprecia alcantarilla A.C de 600 mm. De un largo de 7.00 mts. Estero existente sin nombre paralelo al camino lado izq.

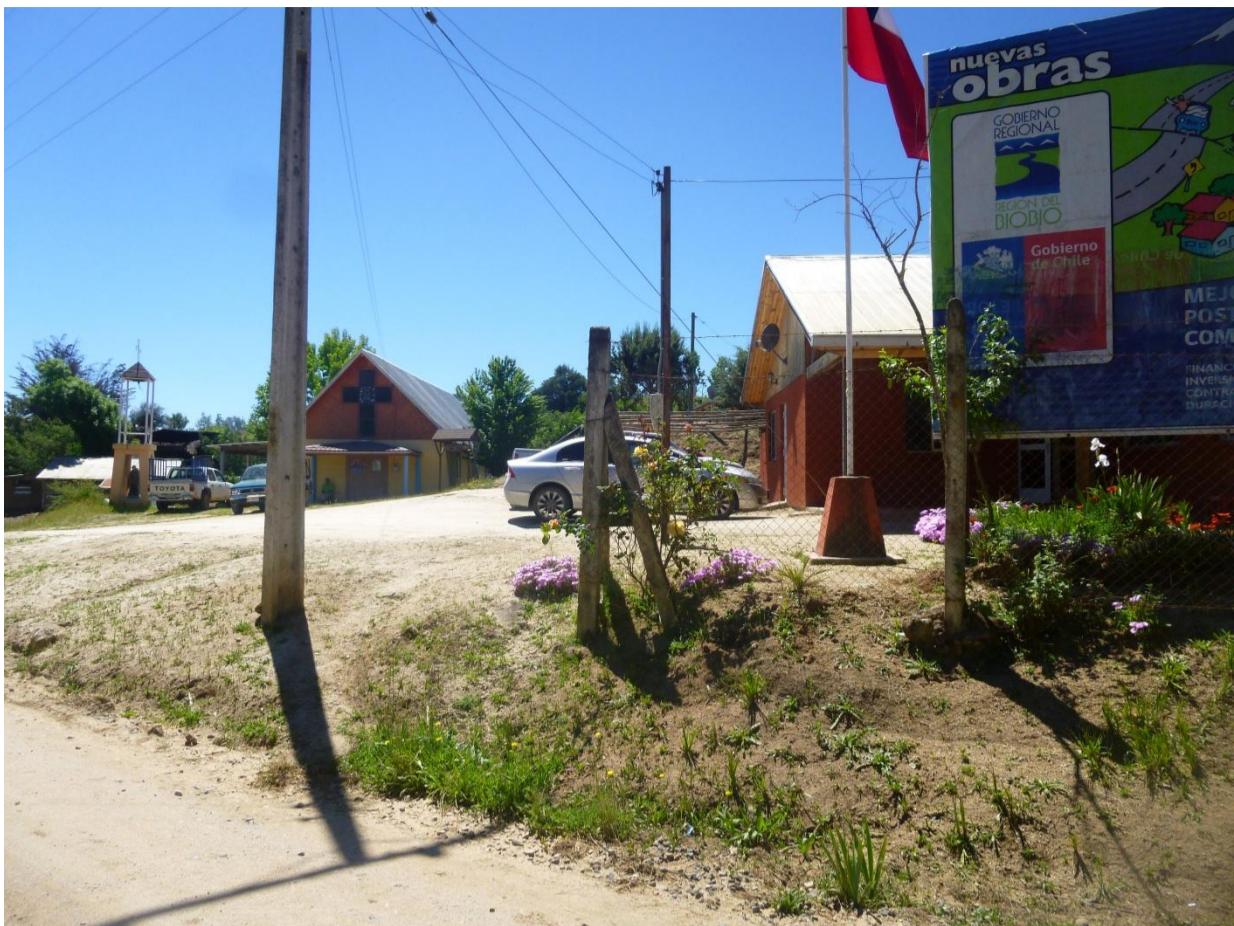
Km 1.080 vista adelante. Ancho de faja 11.00 m. carpeta de 4.50 m. Carpeta con buena presencia de material granular en buen estado. La rasante del camino se encuentra a una cota inferior lados i/D. se aprecia alcantarilla A.C de 600 mm. De un largo de 7.00 mts. En este Km. se encuentra emplazada la Posta y Capilla del sector.

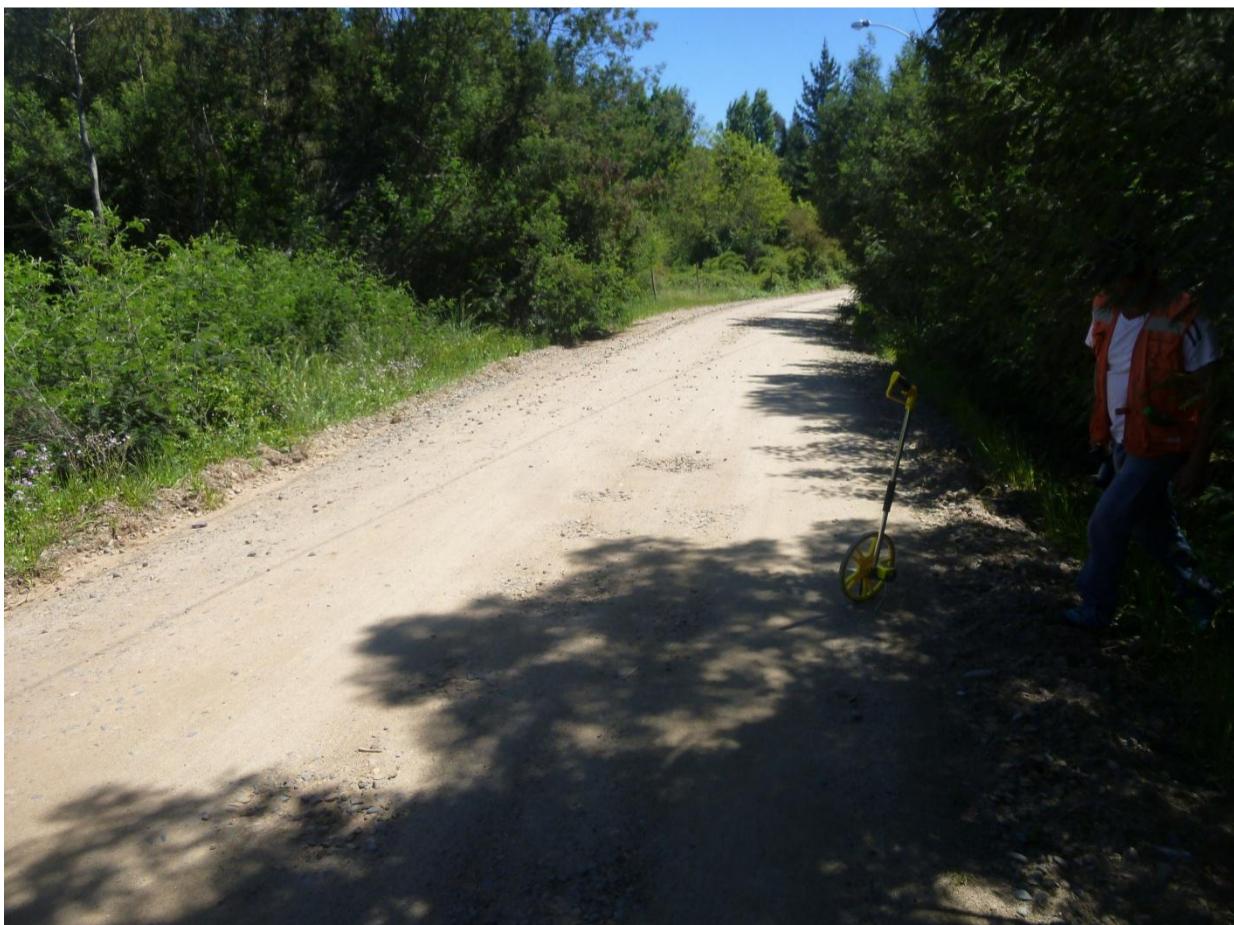
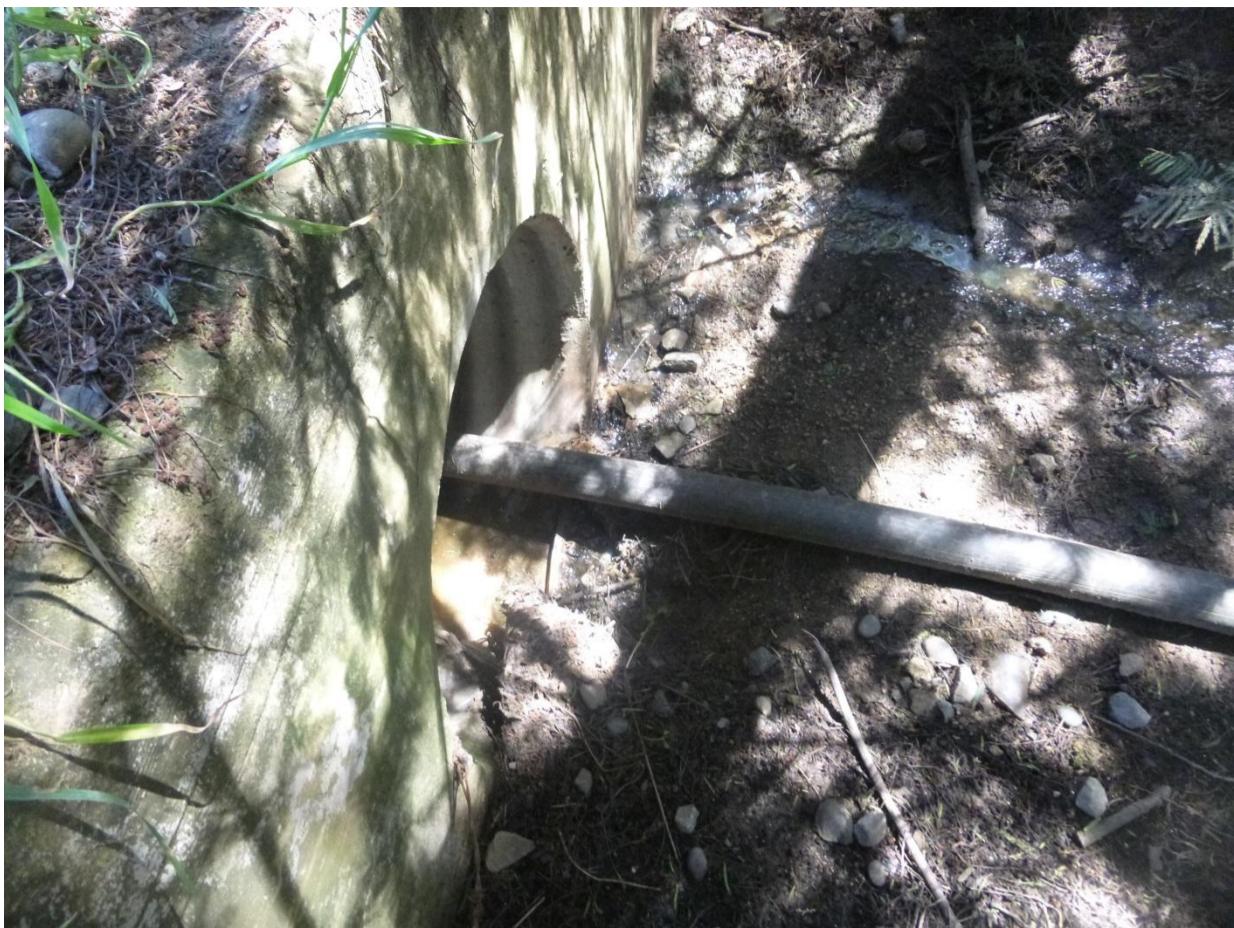
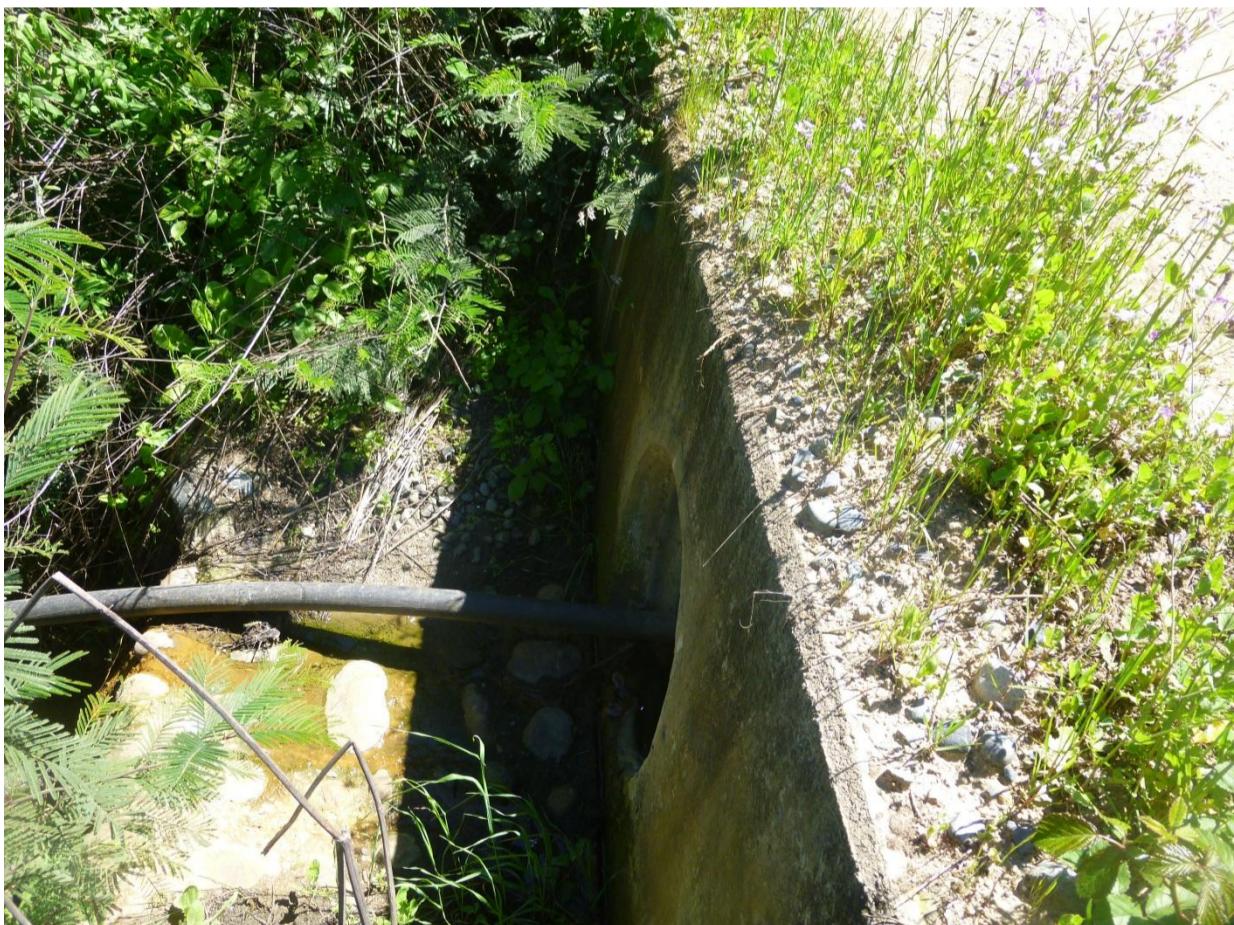
Km 1.20 vista adelante. Ancho de faja 10.00 m. carpeta de 4,50 m. al hombro de la carpeta, cuneta lado izq + 0.4 m. y lado der + 0.3 m. la rasante del camino con respecto al nivel de los terreno aledaños está a una misma cota lado der. y superior lado izq. se aprecia alcantarilla A.C de 700 mm. De un largo de 7.00 mts.

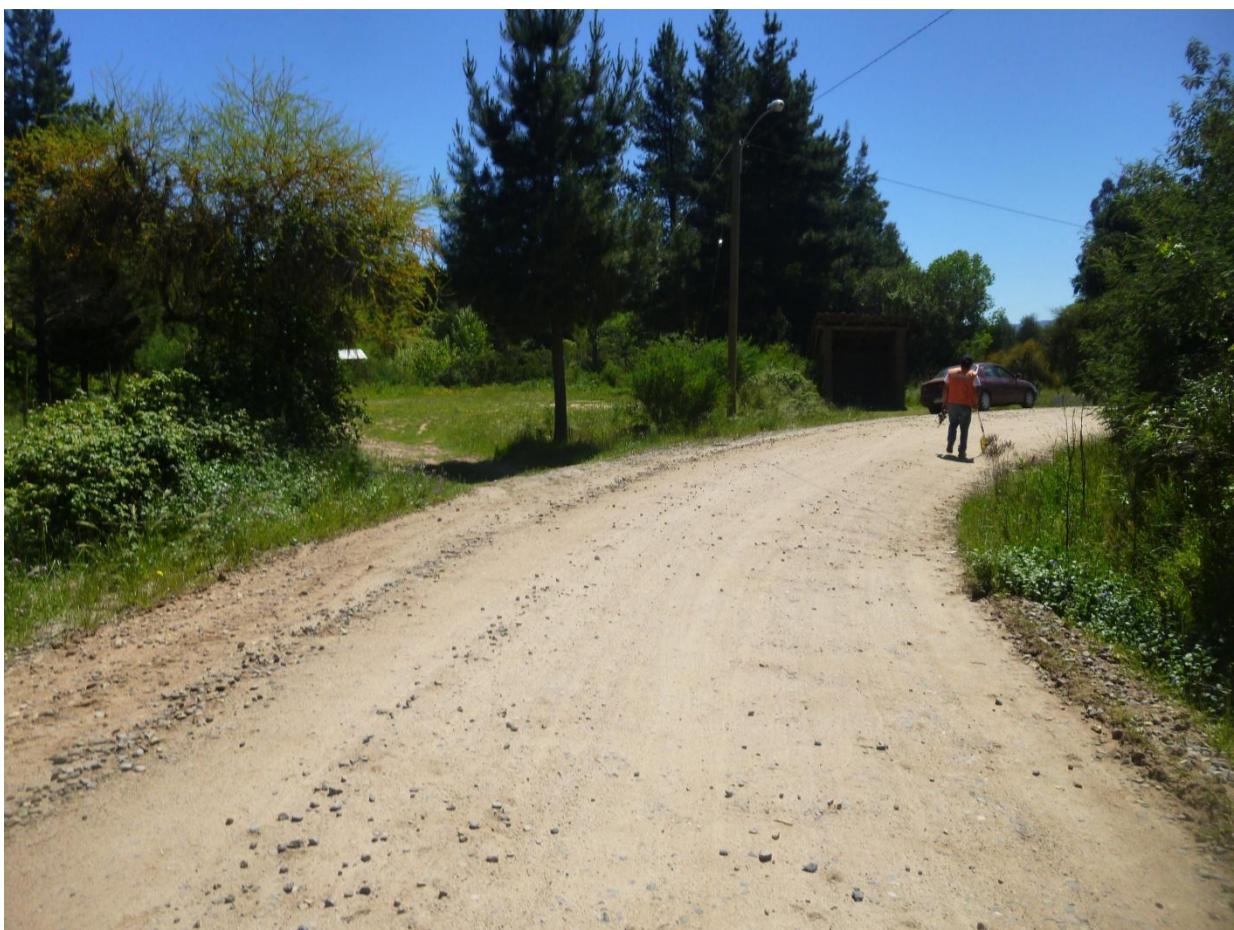
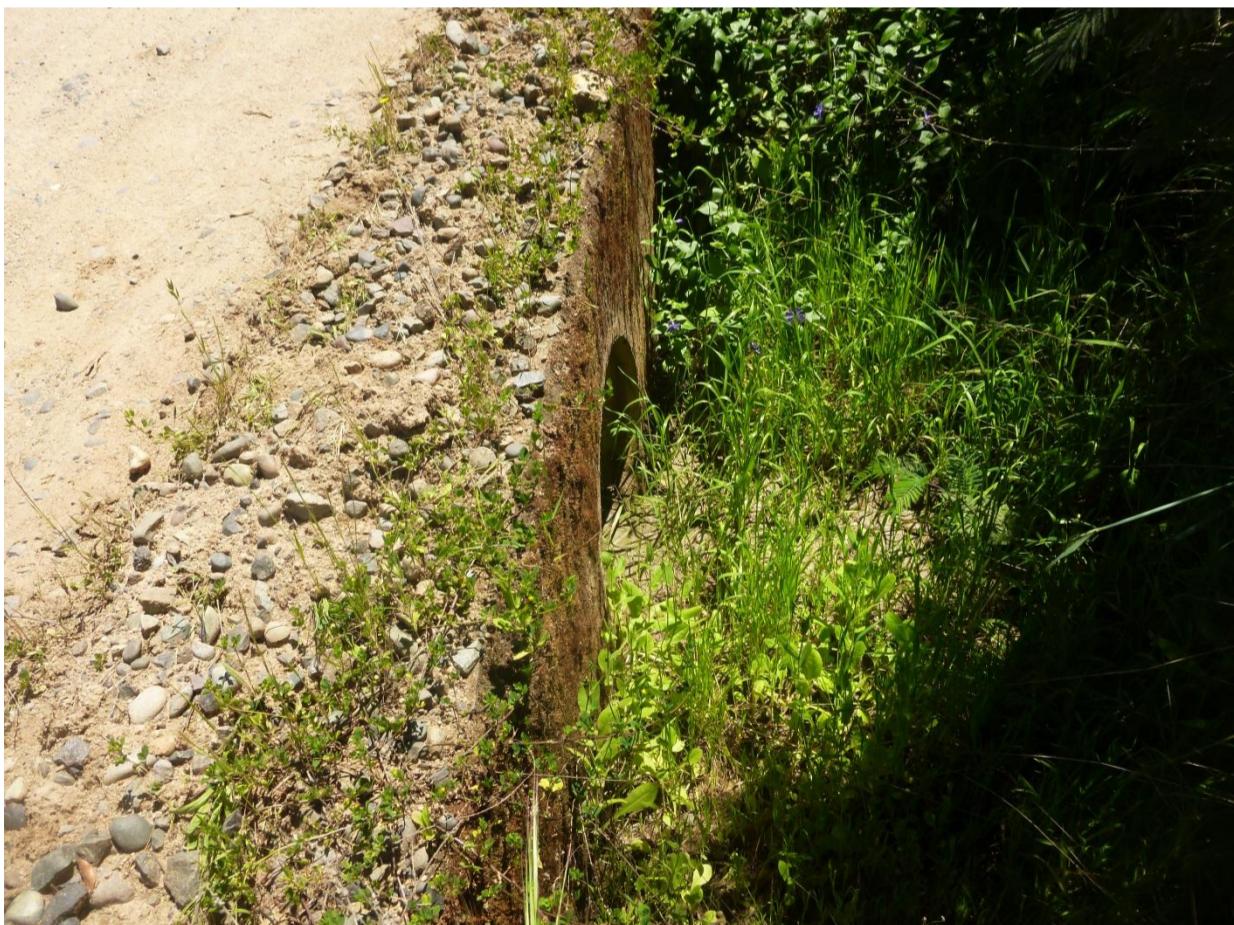
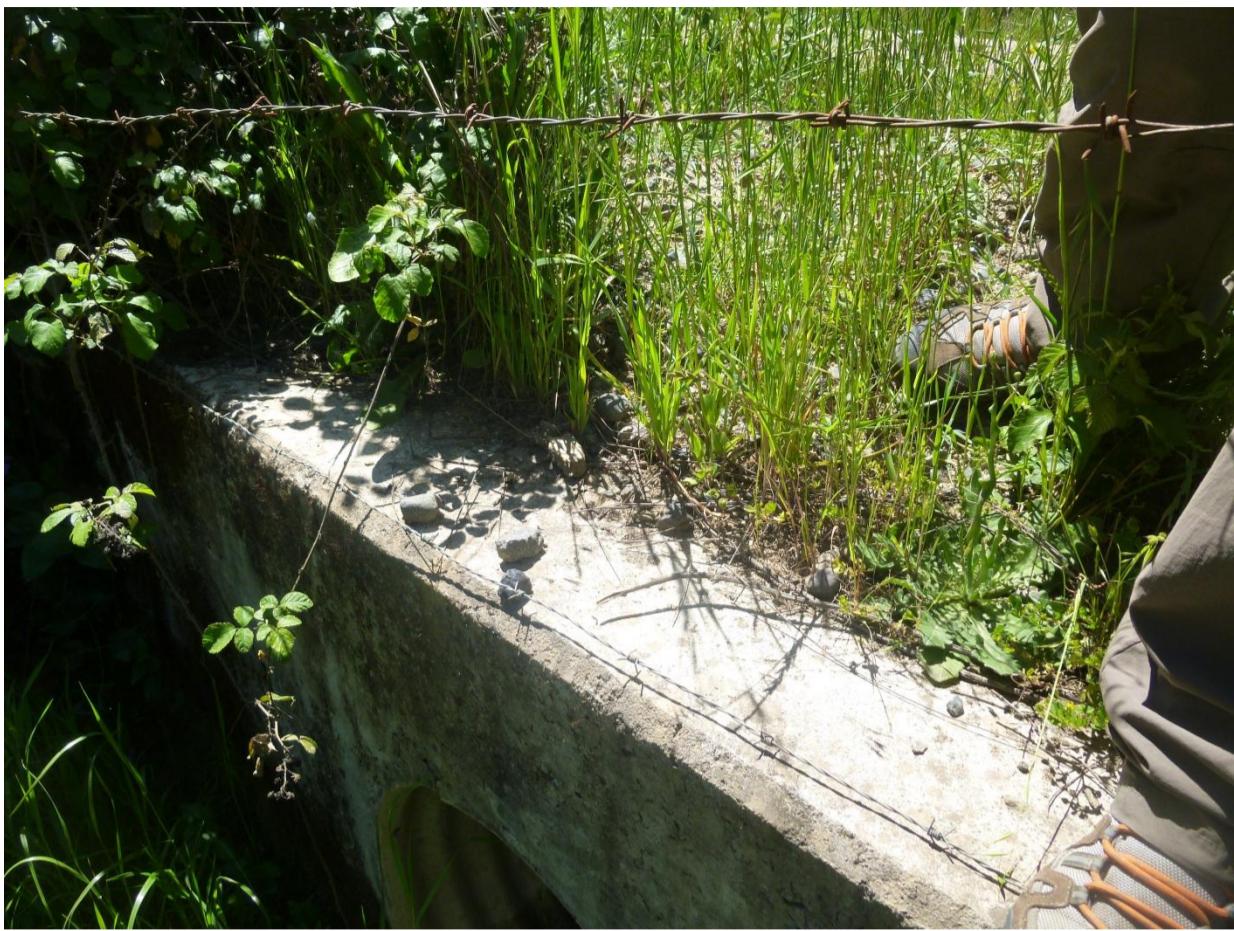
Km 1.280 vista adelante. Ancho de faja 11.00 m. carpeta de 4,50 m. al hombro de la carpeta, cuneta lado izq + 0.6 m. y lado der + 0.4 m. la rasante del camino con respecto al nivel de los terreno aledaños está a una misma cota lado izq. e inferior lado der. se aprecia alcantarilla A.C de 600 mm. De un largo de 7.00 mts.
