INFORME PRELIMINAR Y DIAGNÓSTICO

***Camino ruta N-454 hasta 2.10 KM
Ruta N-454, sector El Aromo km 0.00 al km 1.10.
Comuna de Trehuaco,
Provincia de Ñuble, Región del Biobío.***

Noviembre 2016

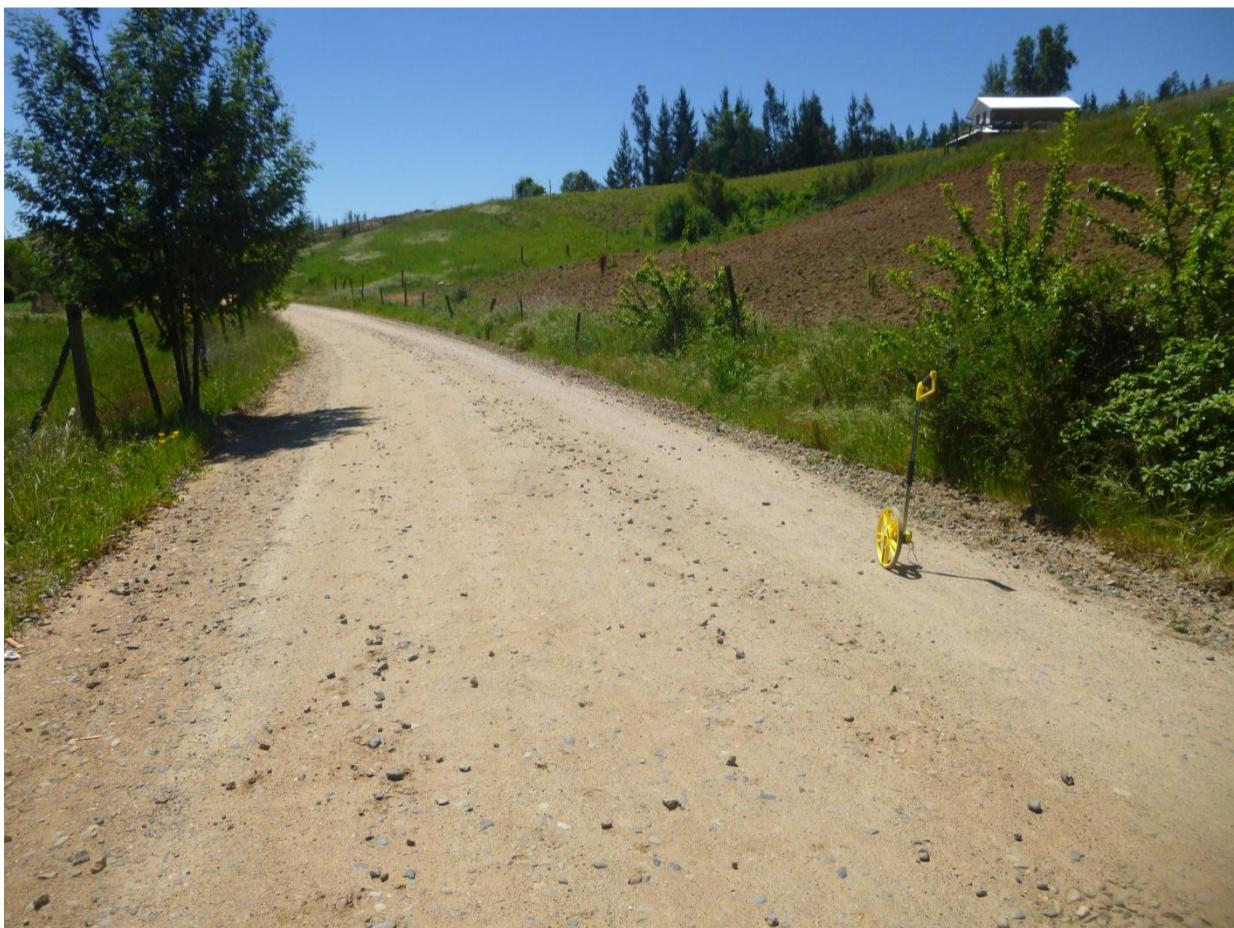
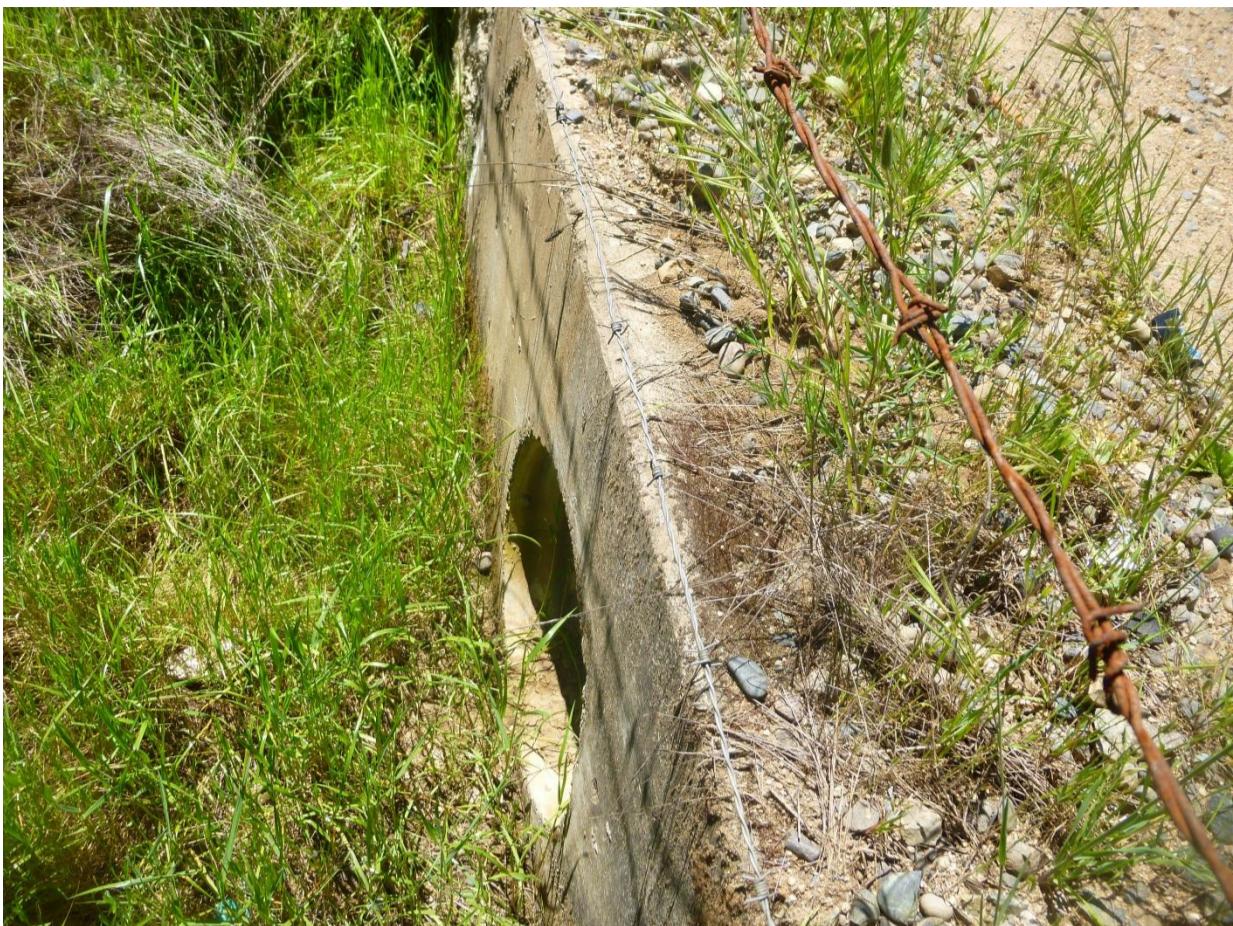
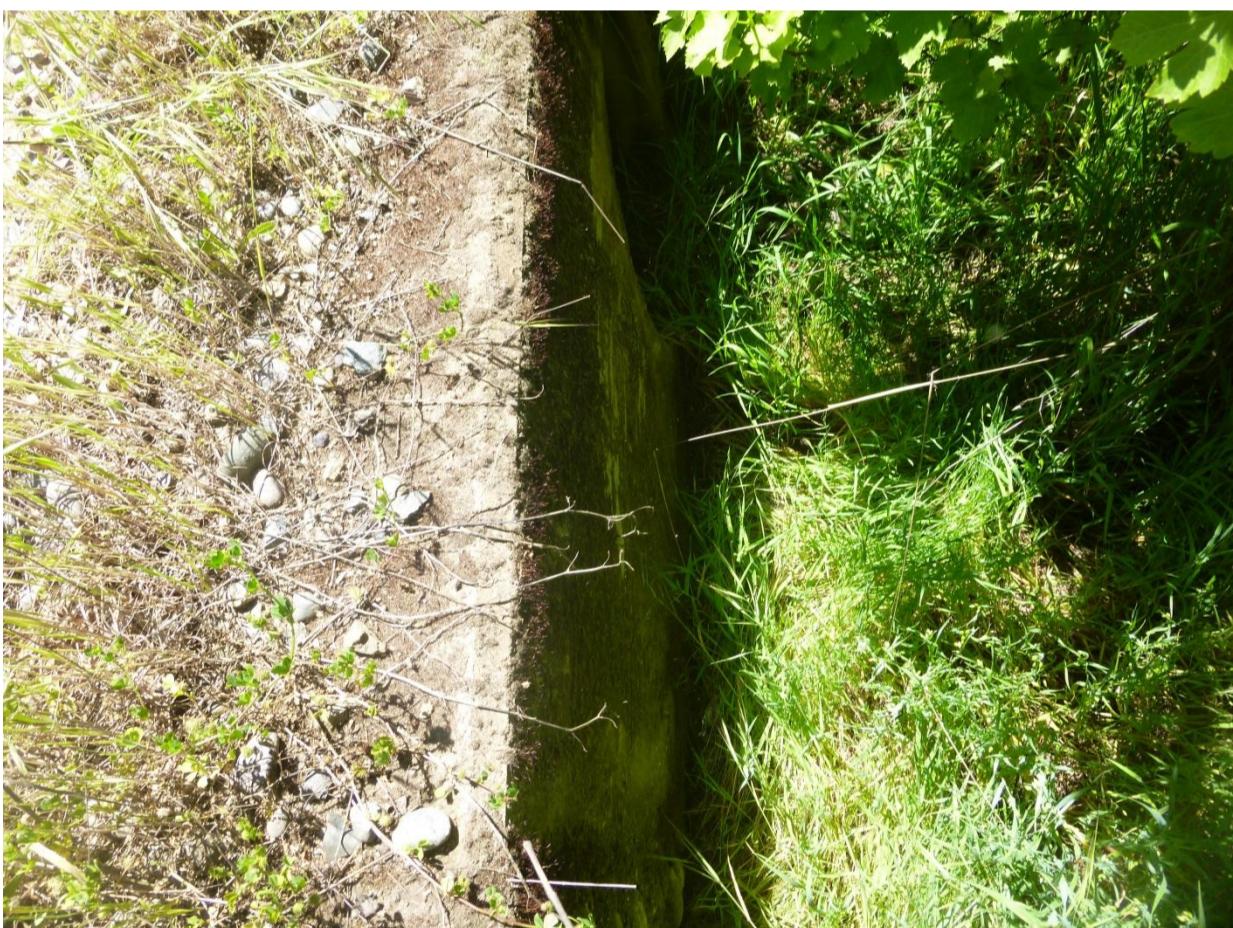
Km 1.383 vista adelante. Ancho de faja 8.00 m. carpeta de 4,50 m. al hombro de la carpeta, cuneta lado izq + 0.6 m. y lado der + 0.4 m. Carpeta con buena presencia de material granular en buen estado la rasante del camino con respecto al nivel de los terreno aledaños está a una misma cota lado izq. e inferior lado der. Se aprecia alcantarilla A.C de 600 mm. De un largo de 7.00 mts.

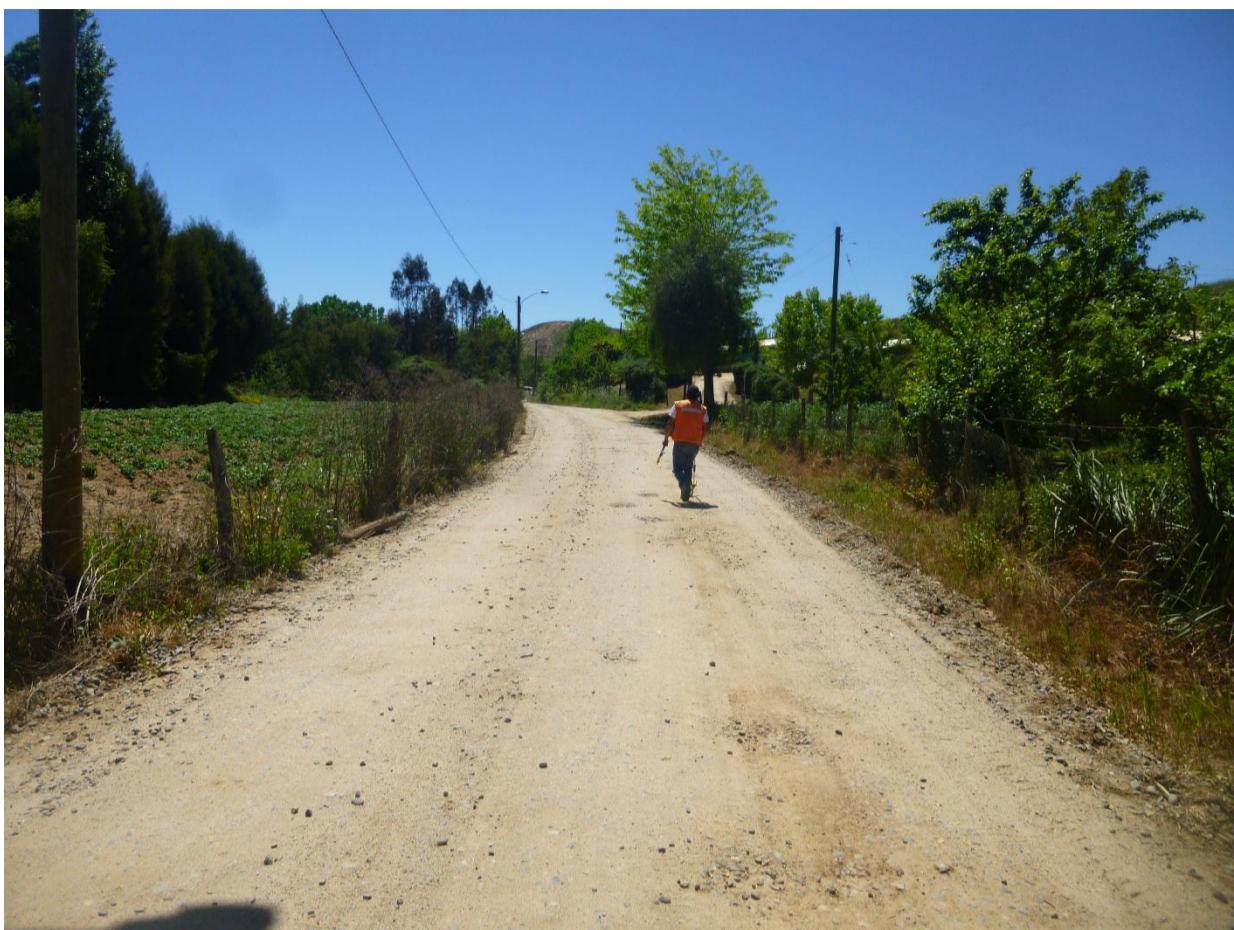
Km 1.500 vista adelante. Ancho de faja 8.00 m. carpeta de 4,00 m. al hombro de la carpeta, cuneta lado izq + 0.6 m. y lado der + 0.4 m. Carpeta con buena presencia de material granular en buen estado la rasante del camino con respecto al nivel de los terreno aledaños está a una misma cota lado i/d. postes eléctricos dentro de la faja del camino.

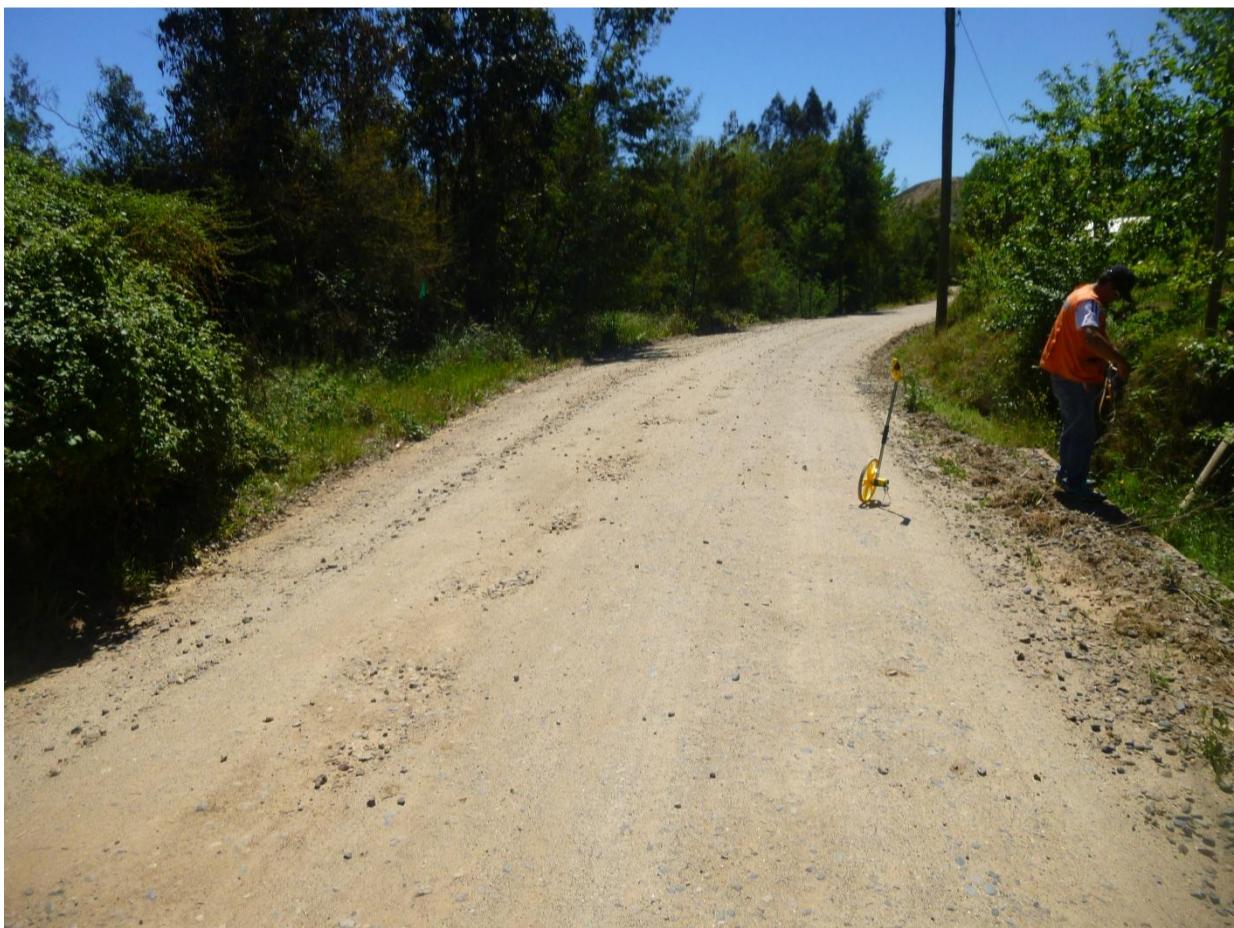
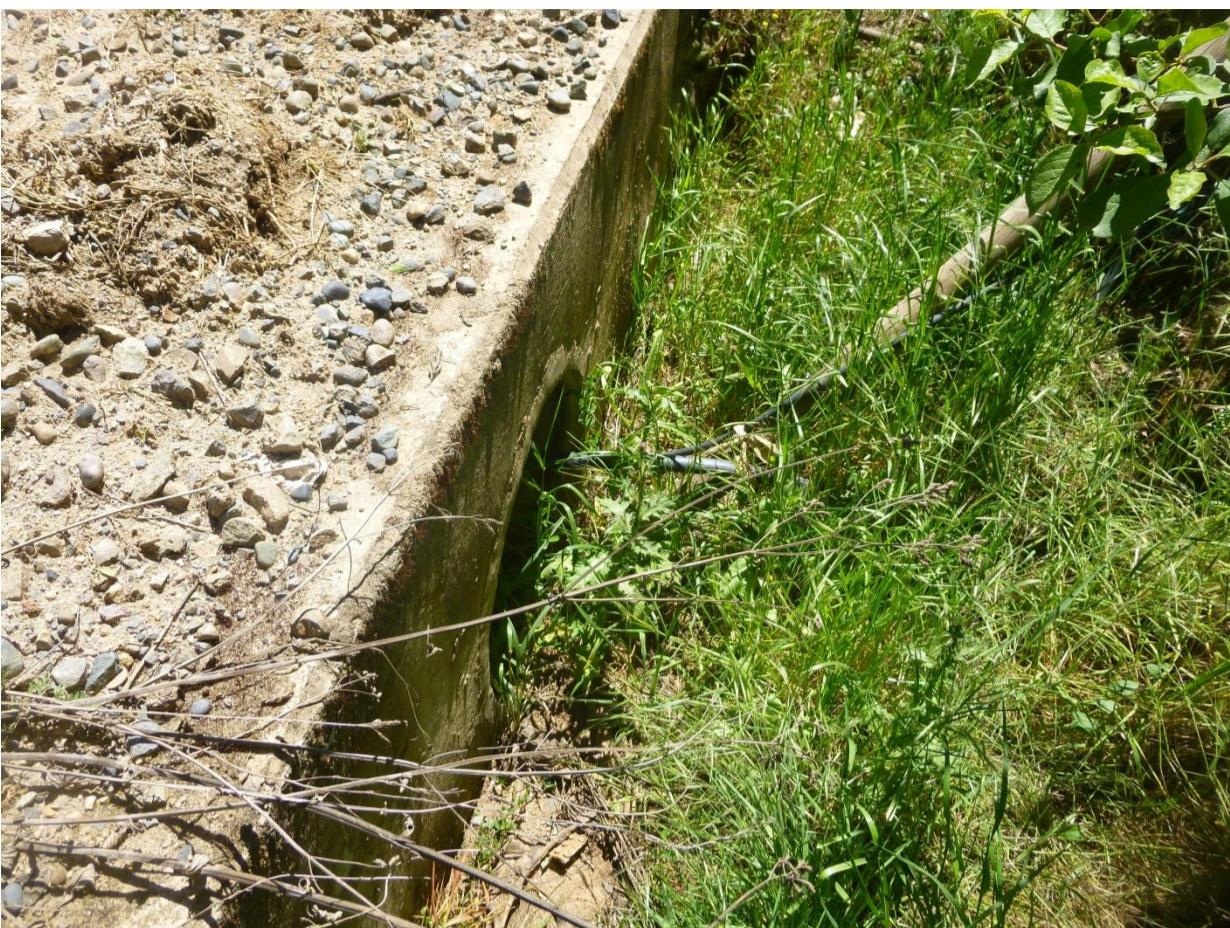
Km 1.590 vista adelante. Ancho de faja 8.00 m. carpeta de 4,00 m. al hombro de la carpeta, cuneta lado izq + 0.6 m. y lado der + 0.4 m. Carpeta con buena presencia de material granular en buen estado la rasante del camino con respecto al nivel de los terreno aledaños está a una cota superior lado izq e inferior lado der. Postes eléctricos dentro de la faja del camino. Se aprecia alcantarilla A.C de 500 mm. De un largo de 7.00 mts.

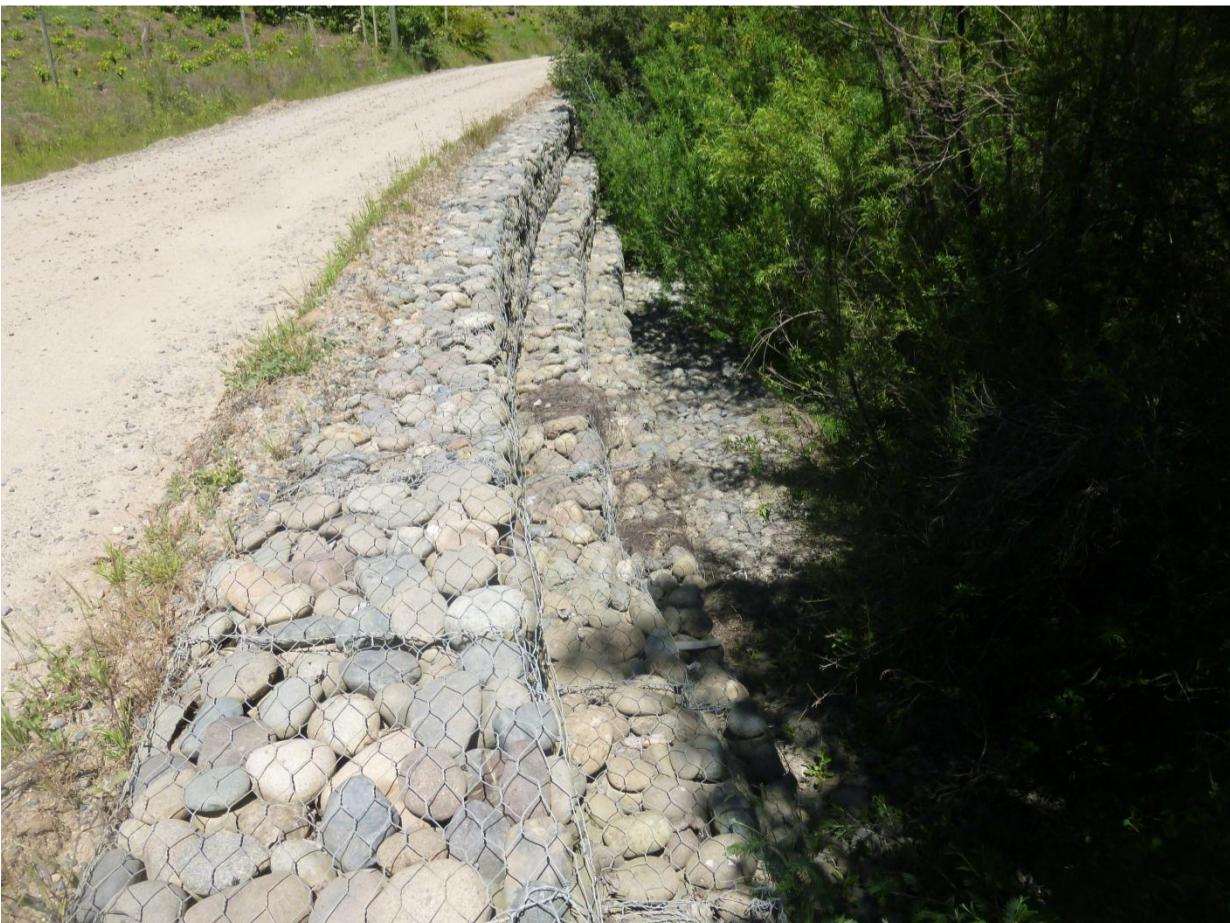
Km 1.700 vista adelante. Ancho de faja 11.00 m. carpeta de 4,50 m. al hombro de la carpeta, cuneta lado izq + 0.6 m. y lado der + 0.4 m. Carpeta con buena presencia de material granular en buen estado la rasante del camino con respecto al nivel de los terreno aledaños está a una cota inferior lado izq y superior lado der. Postes eléctricos

dentro de la faja del camino. Se aprecia gaviones para contener plataforma del camino.

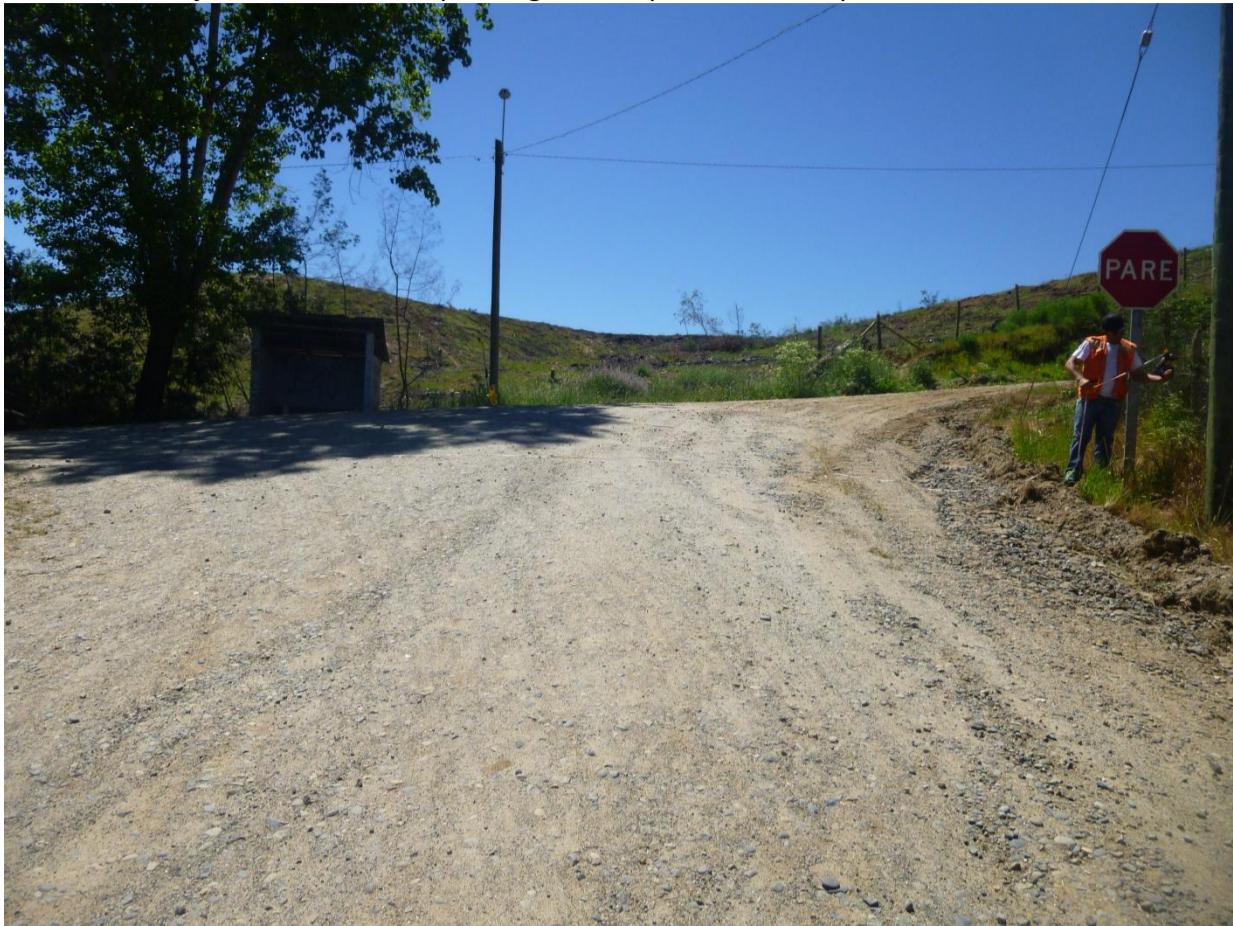
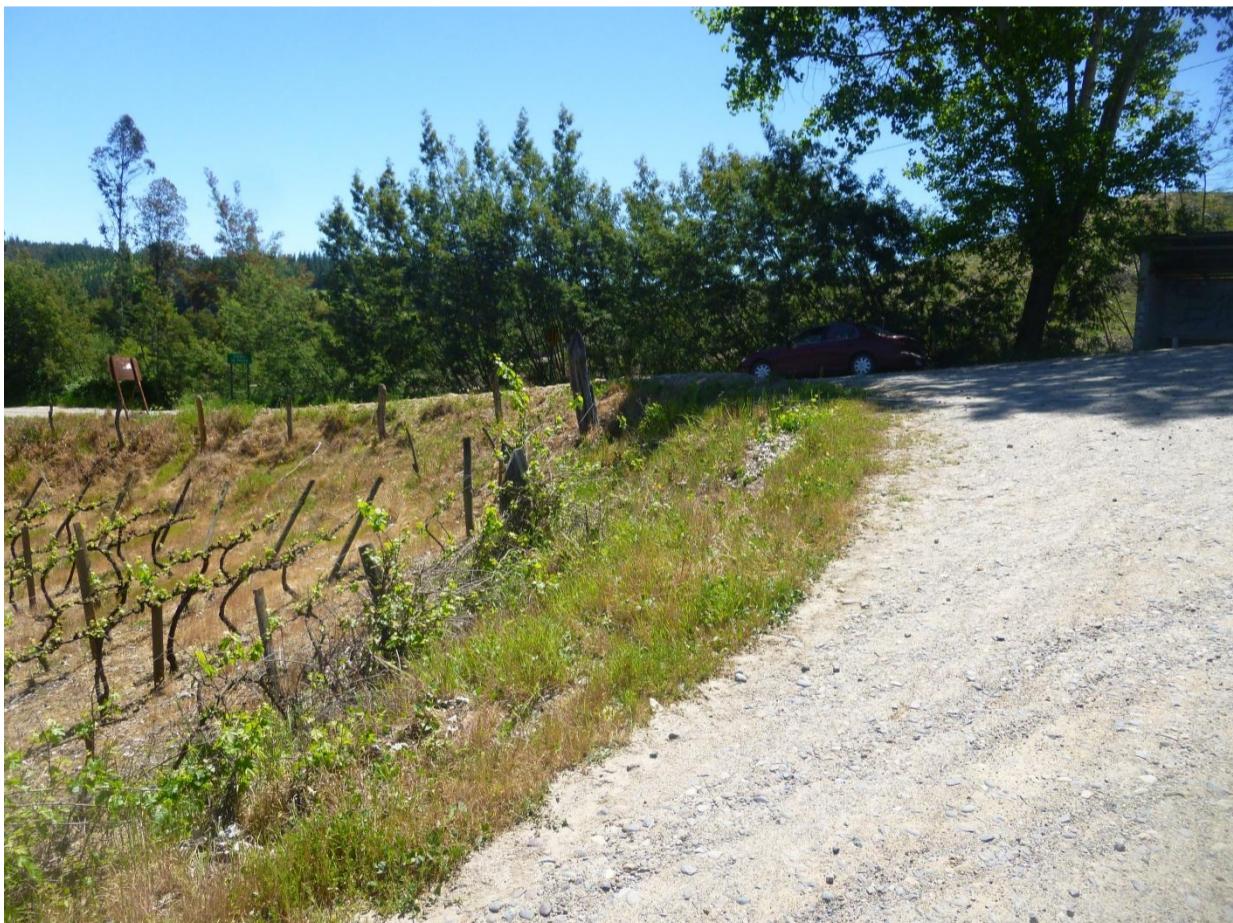
Km 1.820 vista adelante. Ancho de faja 15.00 m. carpeta de 7,00 m. al hombro de la carpeta, cuneta lado izq + 0.8 m. y lado der + 0.9 m. Carpeta con buena presencia de material granular en buen estado la rasante del camino con respecto al nivel de los terreno aledaños está a una cota inferior lado der y superior lado izq. Postes eléctricos dentro de la faja del camino. Se aprecia gaviones para contener plataforma del camino. Intersección con Ruta N- 464.

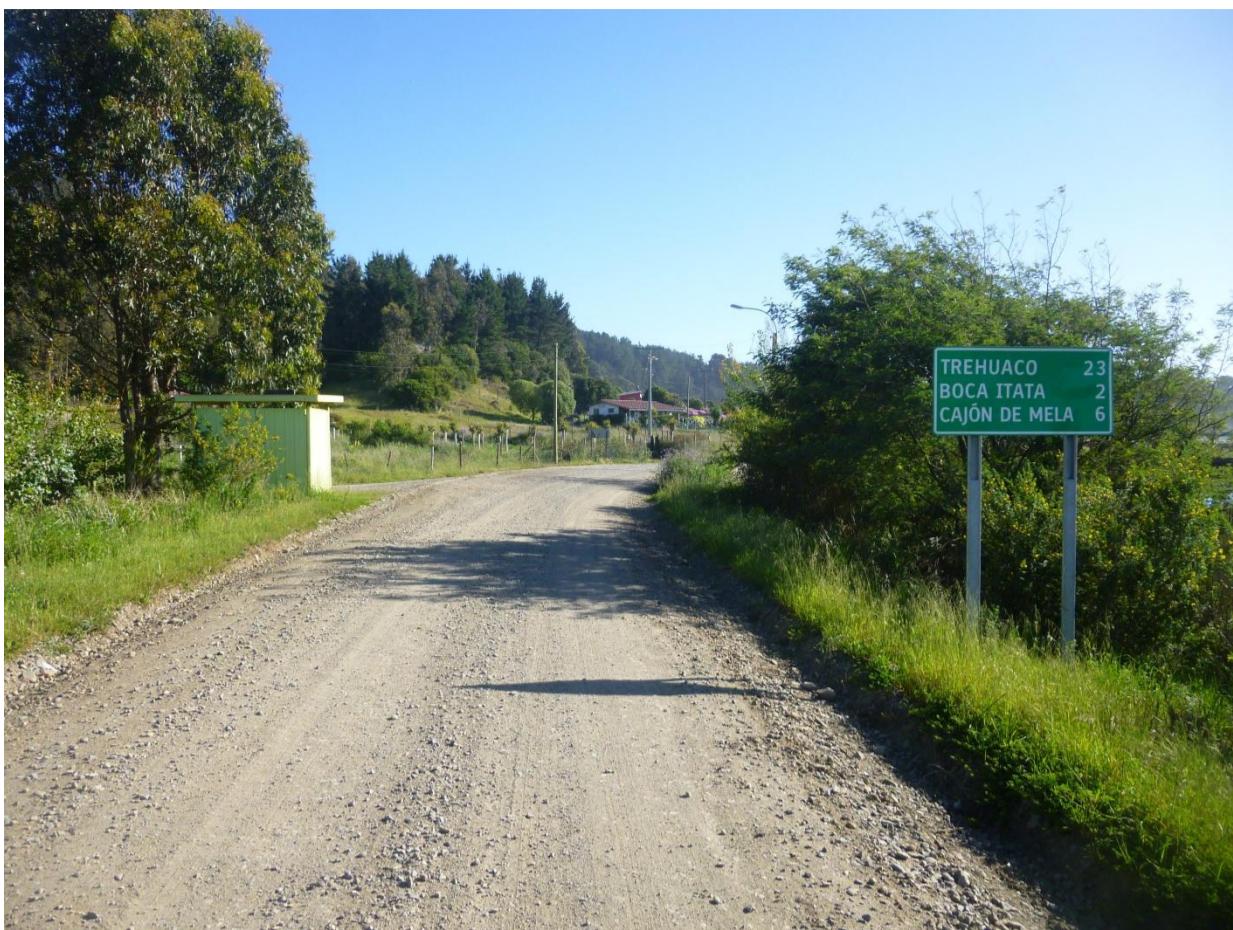
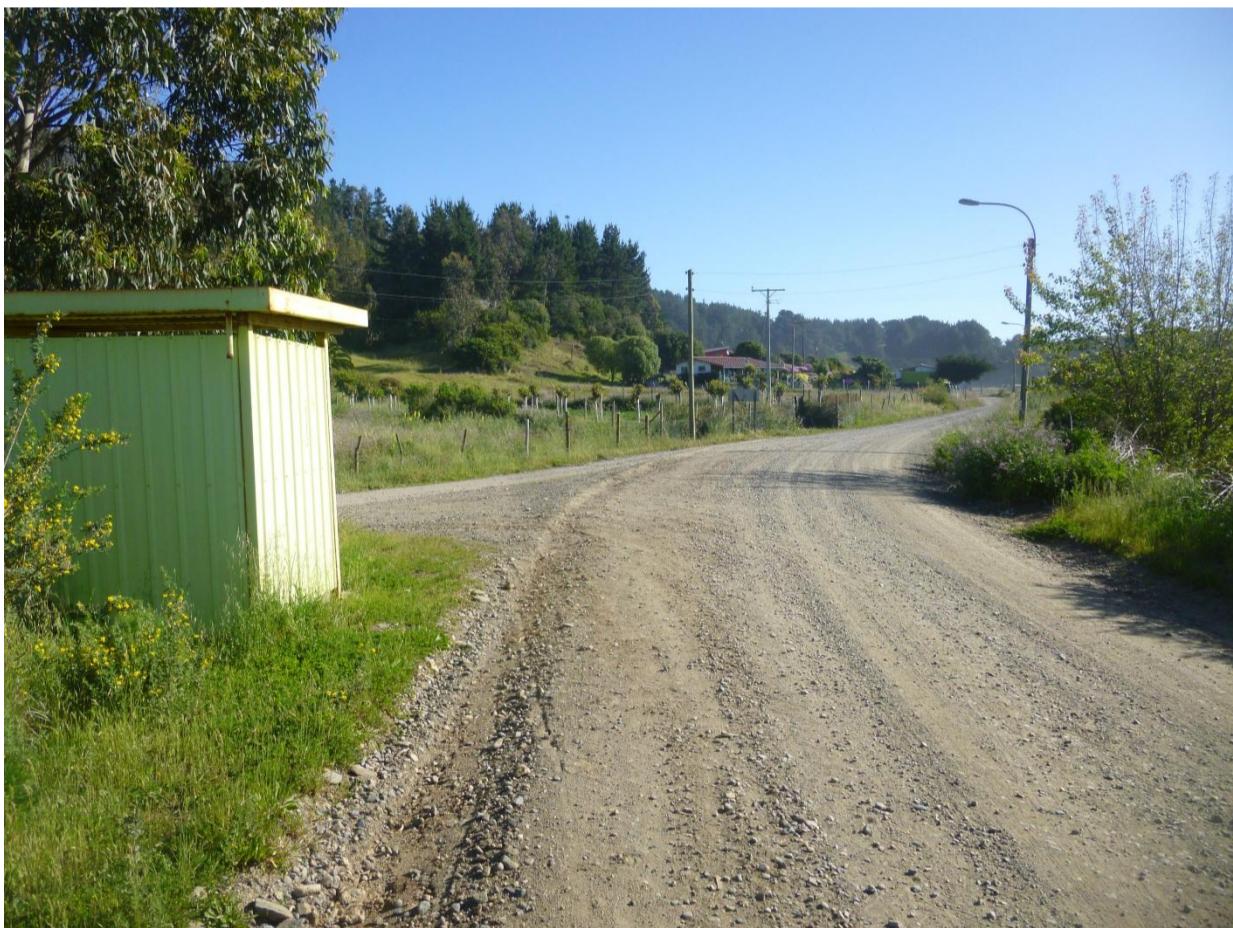
Km 0.00 vista adelante. Ancho de faja de 15.00 m; carpeta de 4.50 m +0.60 m de cuneta i/d. punto alto. Carpeta con presencia de material granular en buen estado. La rasante del camino se encuentra a una cota superior lados i/D, intersección con camino Cajon de Mela.

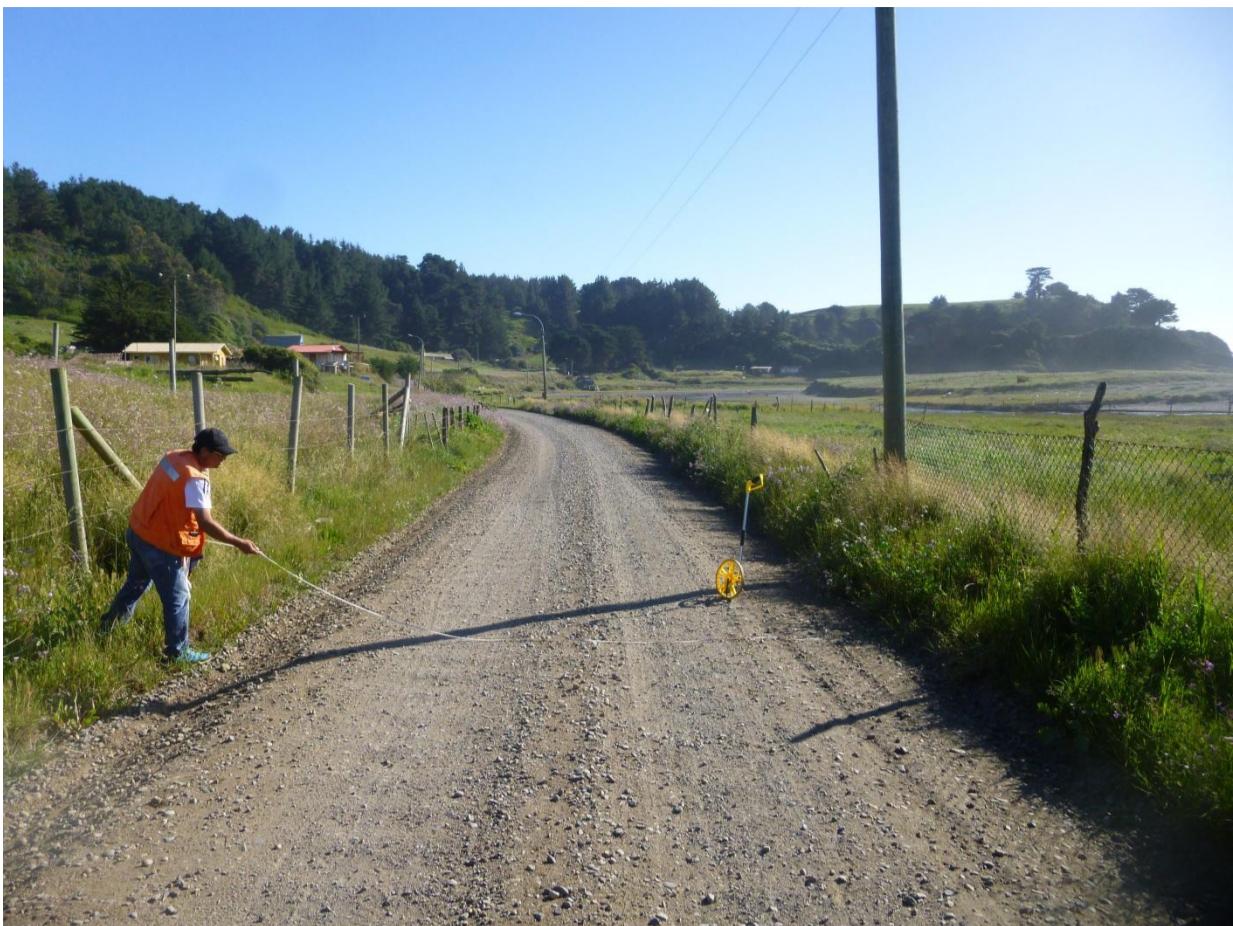
Km 0.200 vista adelante. Ancho de faja de 7.50 m; carpeta de 4.00 m +0.50 m de cuneta i/d.. Carpeta con presencia de material granular en buen estado. La rasante del camino se encuentra a una misma cota lados i/d. Postes eléctricos en faja

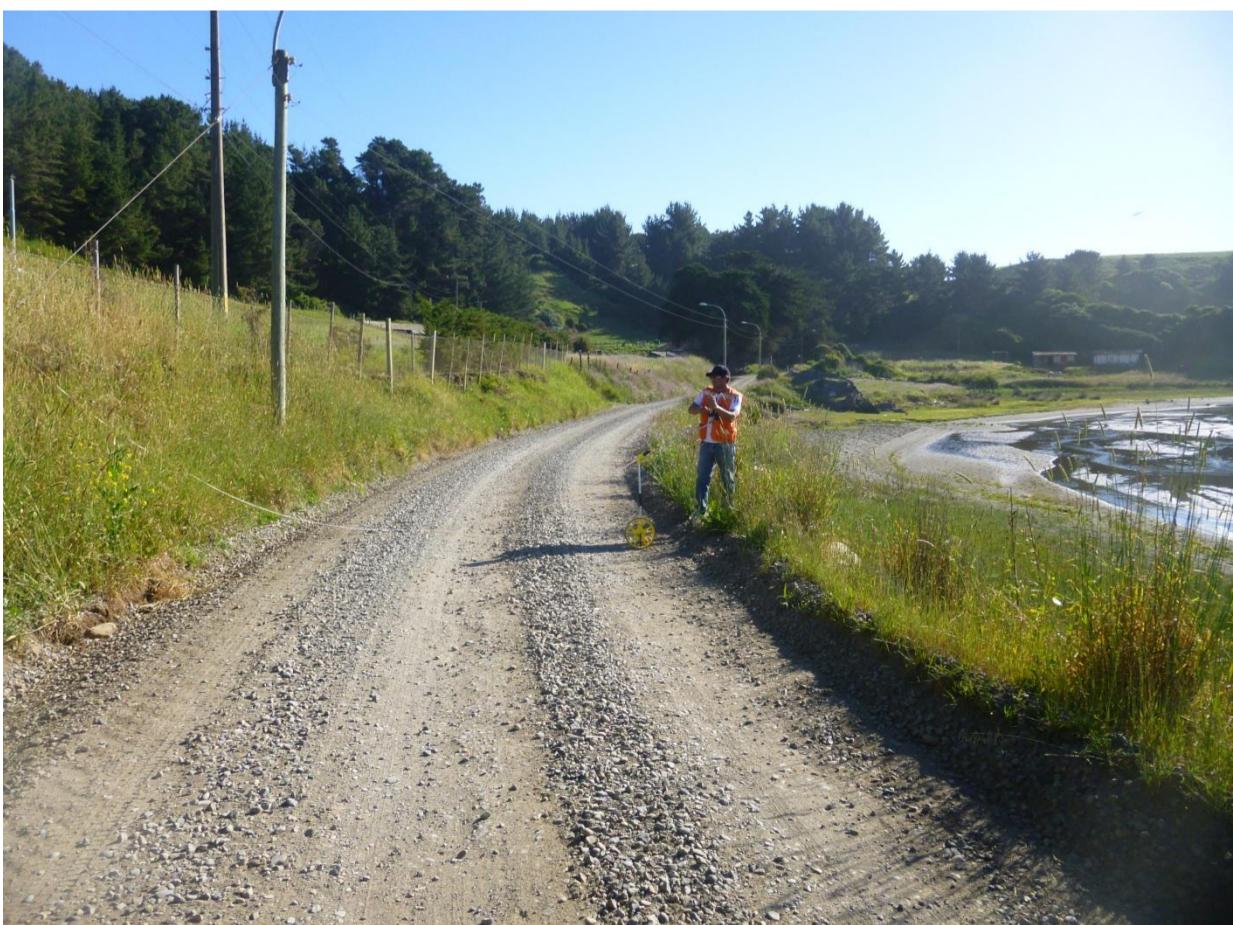
Km 0.400 vista adelante. Ancho de faja de 7.50 m; carpeta de 4.00 m +0.50 m de cuneta i/d.. Carpeta con presencia de material granular en buen estado. La rasante del camino se encuentra a una cota inferior lados izq. y superior lado der.. Postes eléctricos en faja

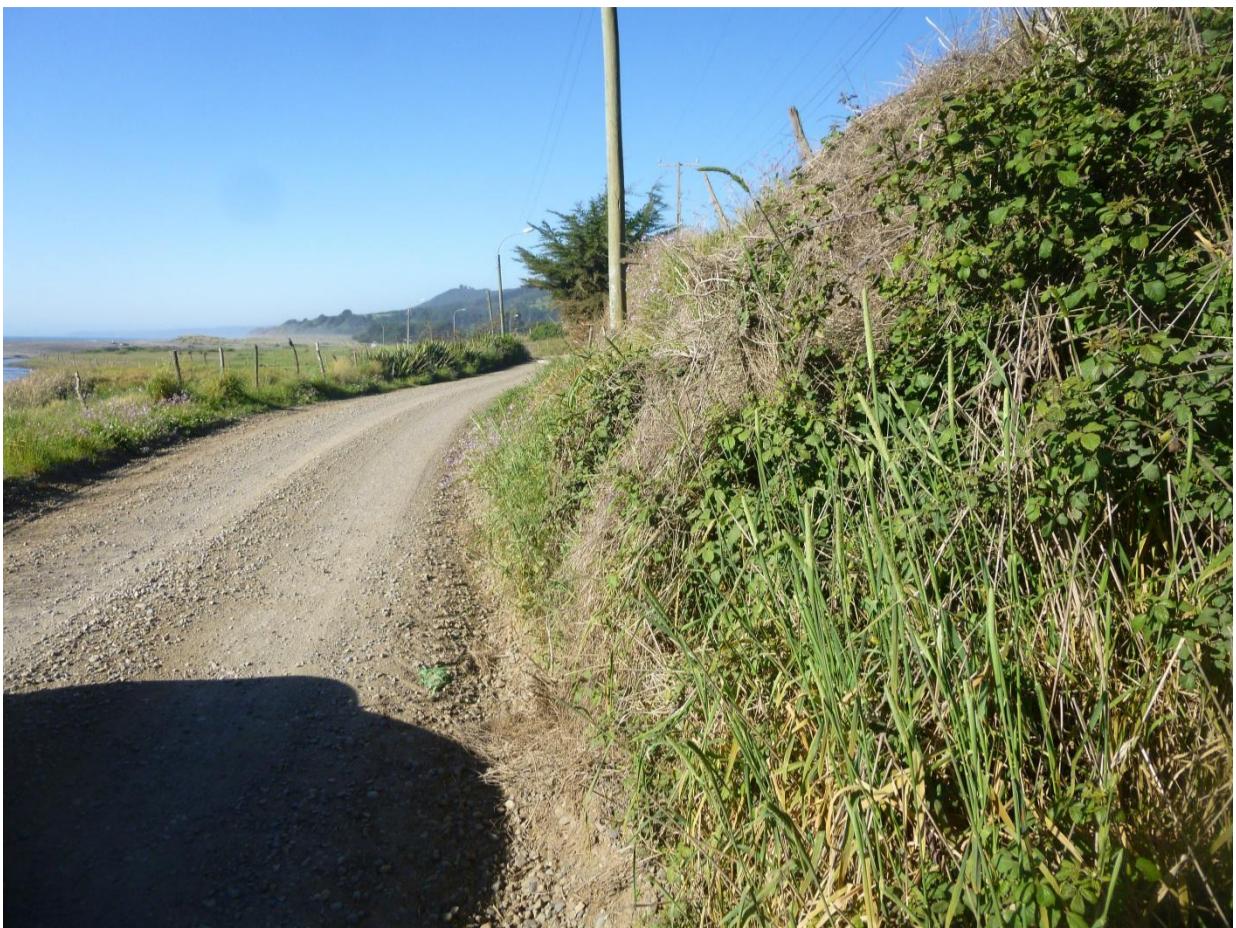
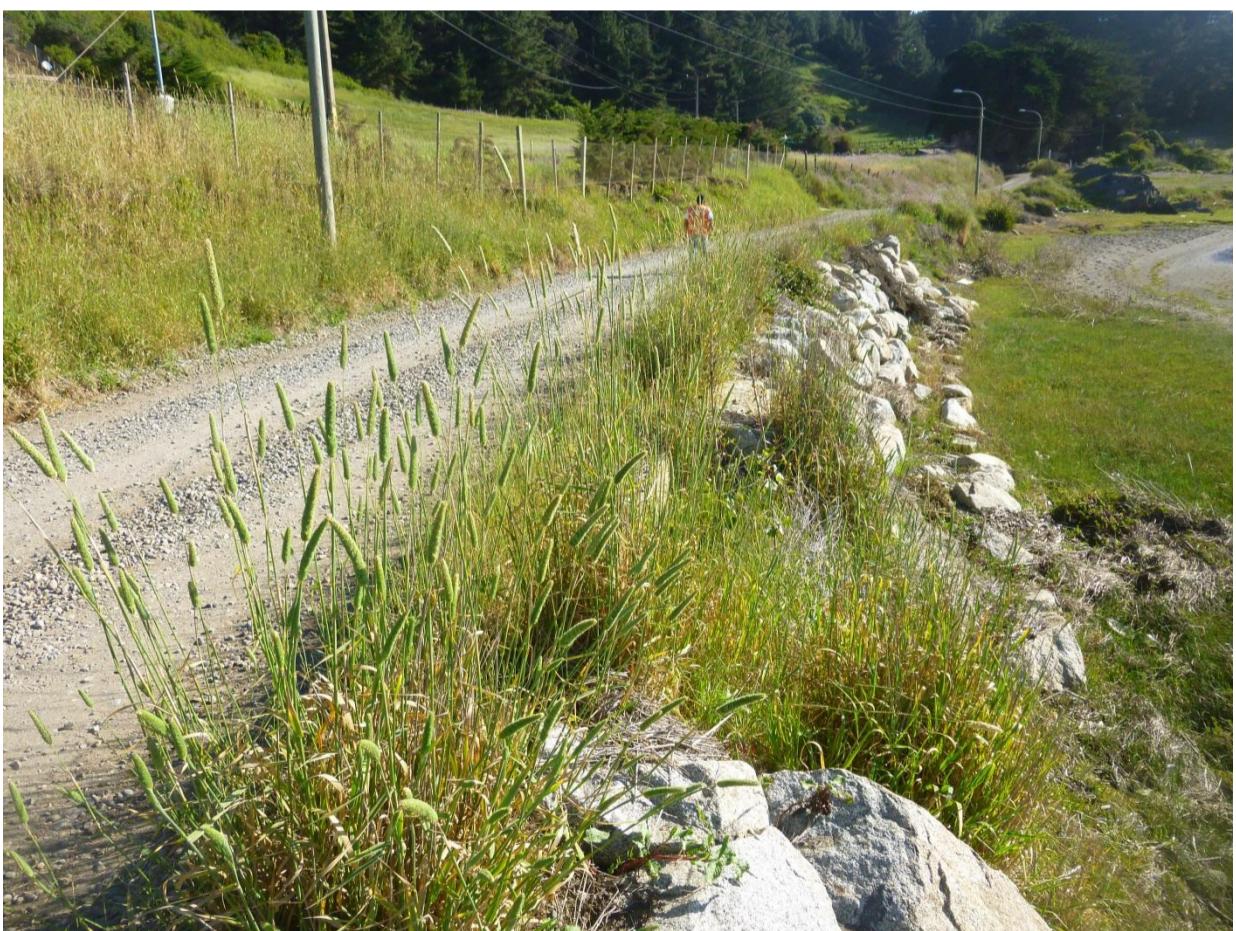
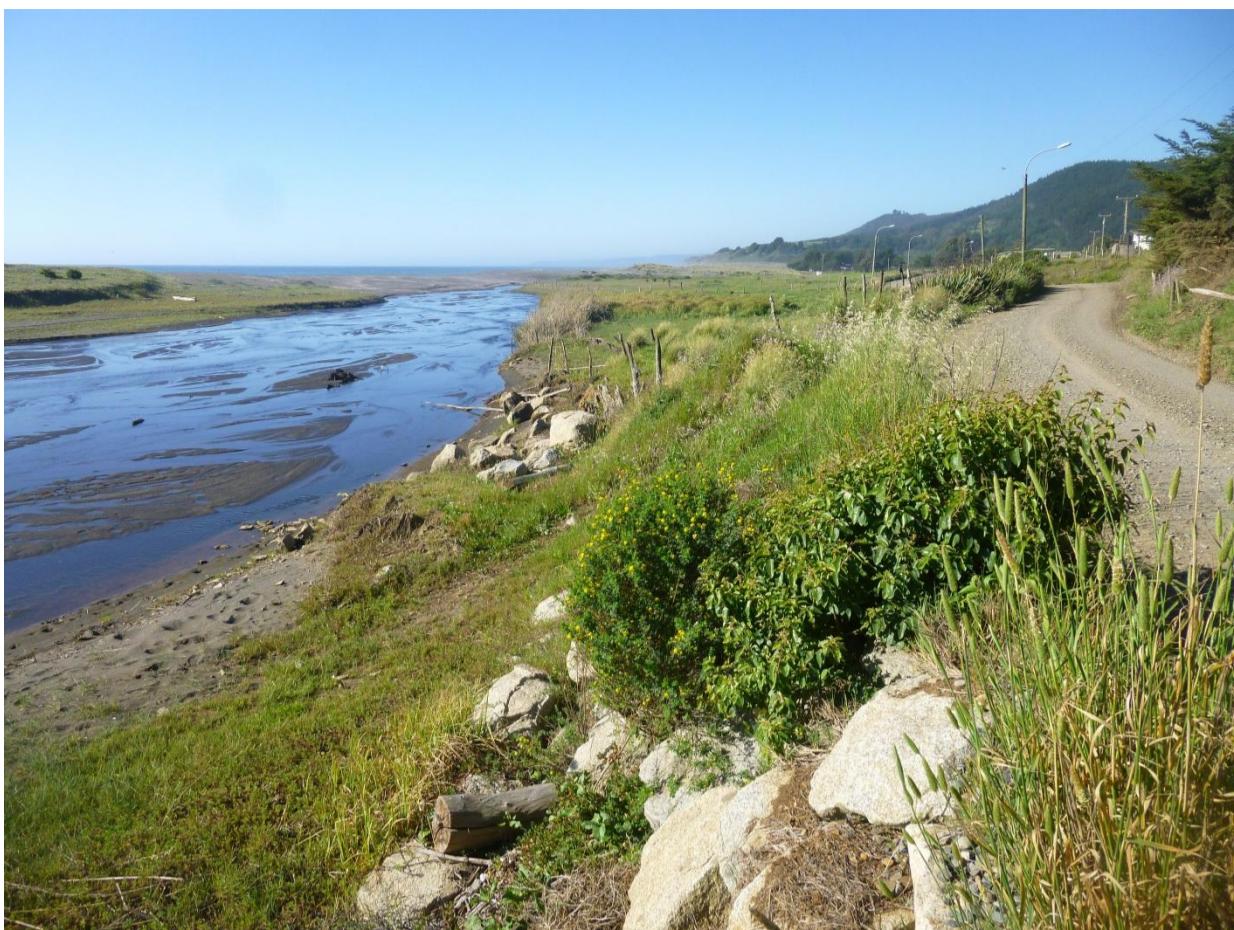
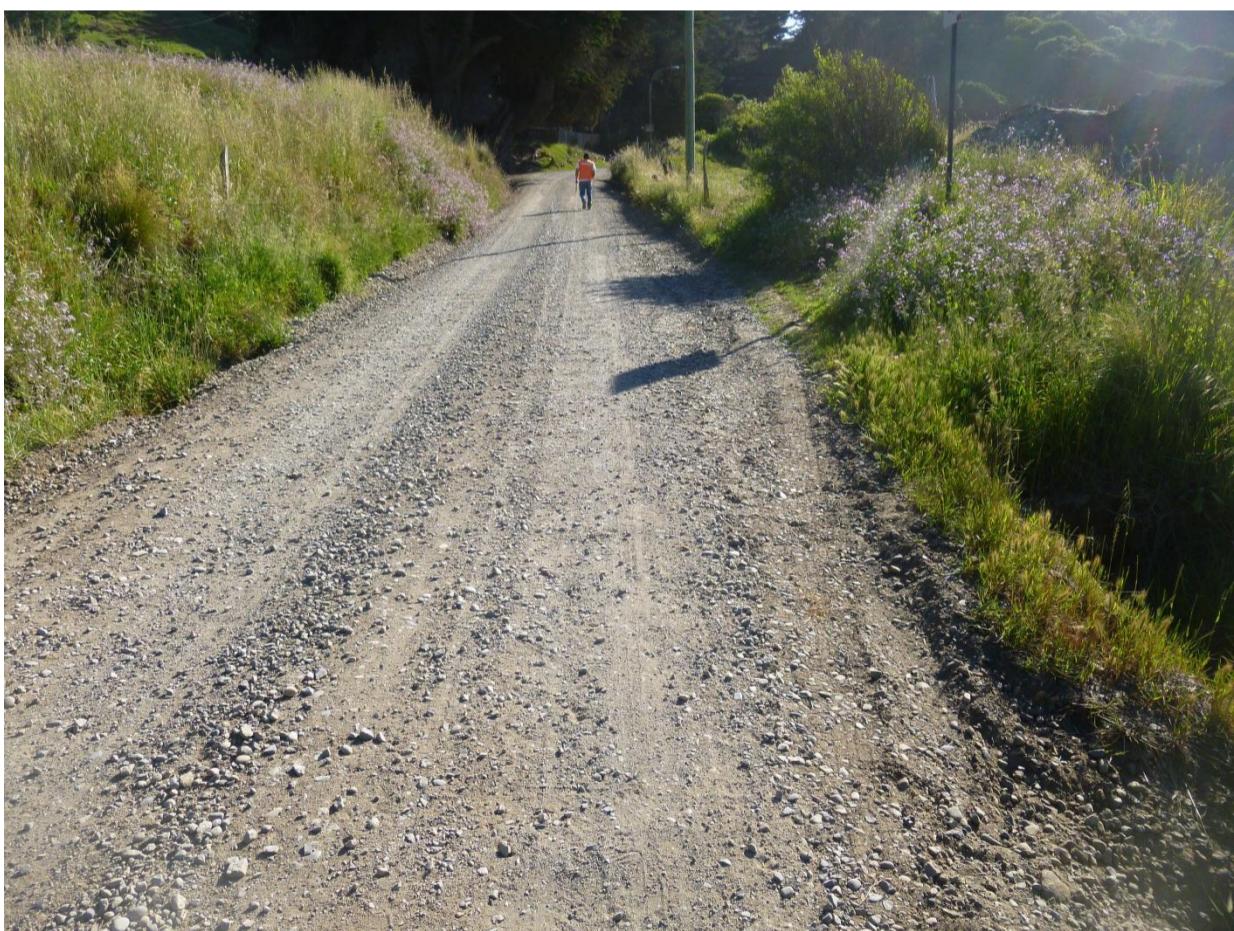
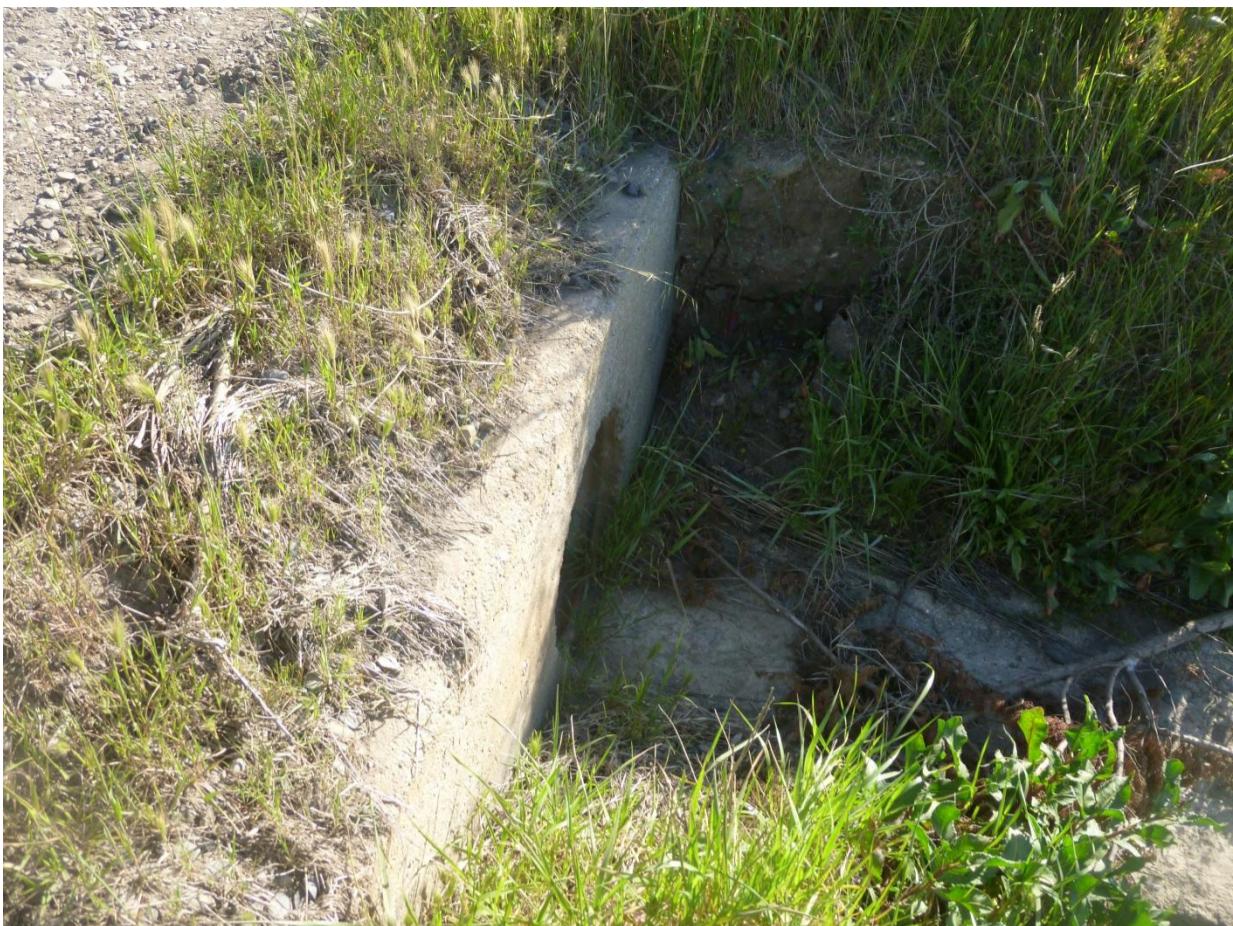
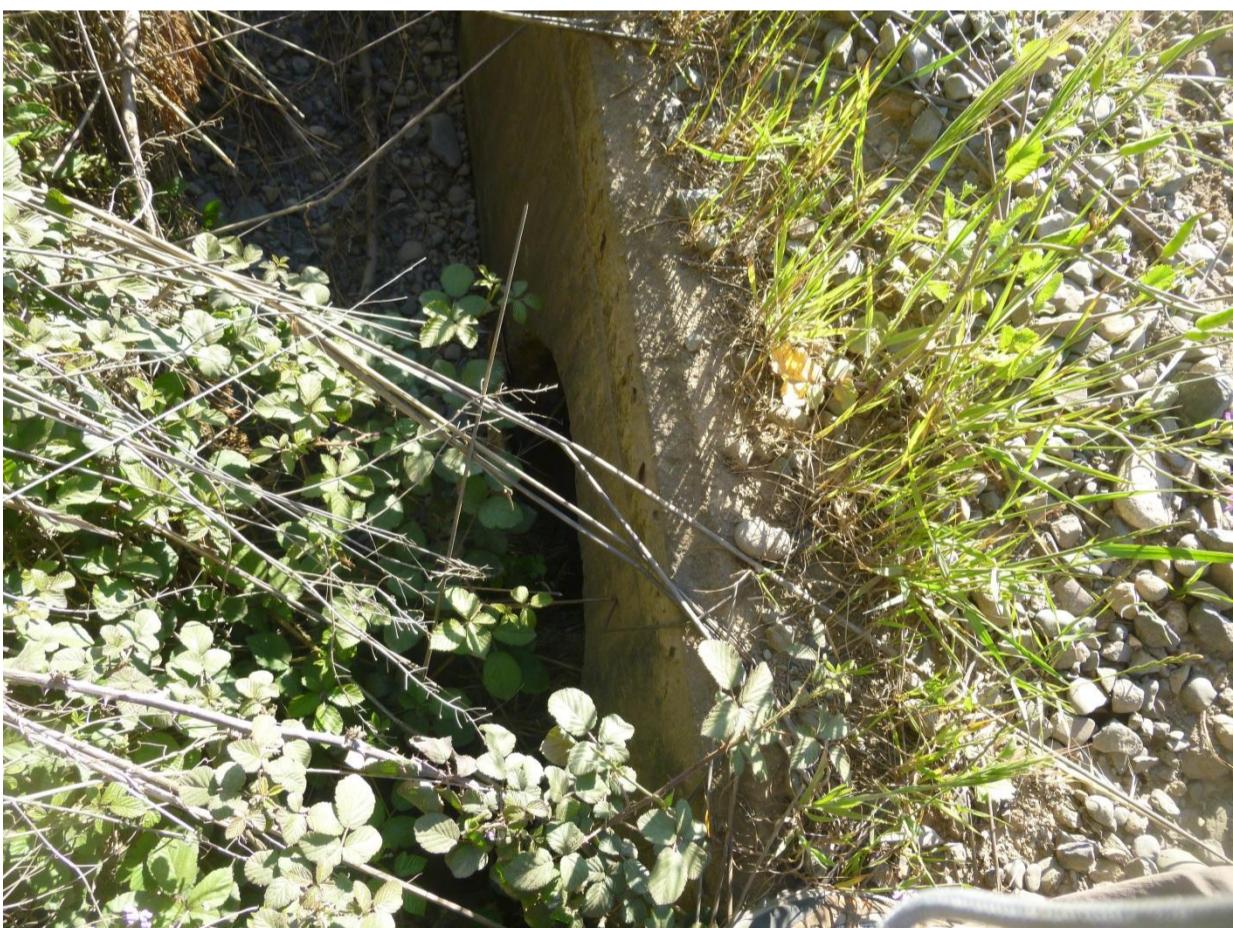
Km 0.500 vista adelante. Ancho de faja de 9.00 m; carpeta de 4.50 m +0.50 m de cuneta i/d.. Carpeta con presencia de material granular en buen estado. La rasante del camino se encuentra a una cota inferior lados izq. y superior lado der. Postes eléctricos en faja. Se aprecia enrocado para contener plataforma del camino además existe una alcantarilla de A.C de diámetro 600 mm. Y un largo de 7.00 mts.
