INFORME PRELIMINAR Y DIAGNÓSTICO

***Camino ruta N-454 hasta 2.10 KM
Ruta N-454, sector El Aromo km 0.00 al km 1.10.
Comuna de Trehuaco,
Provincia de Ñuble, Región del Biobío.***

Noviembre 2016

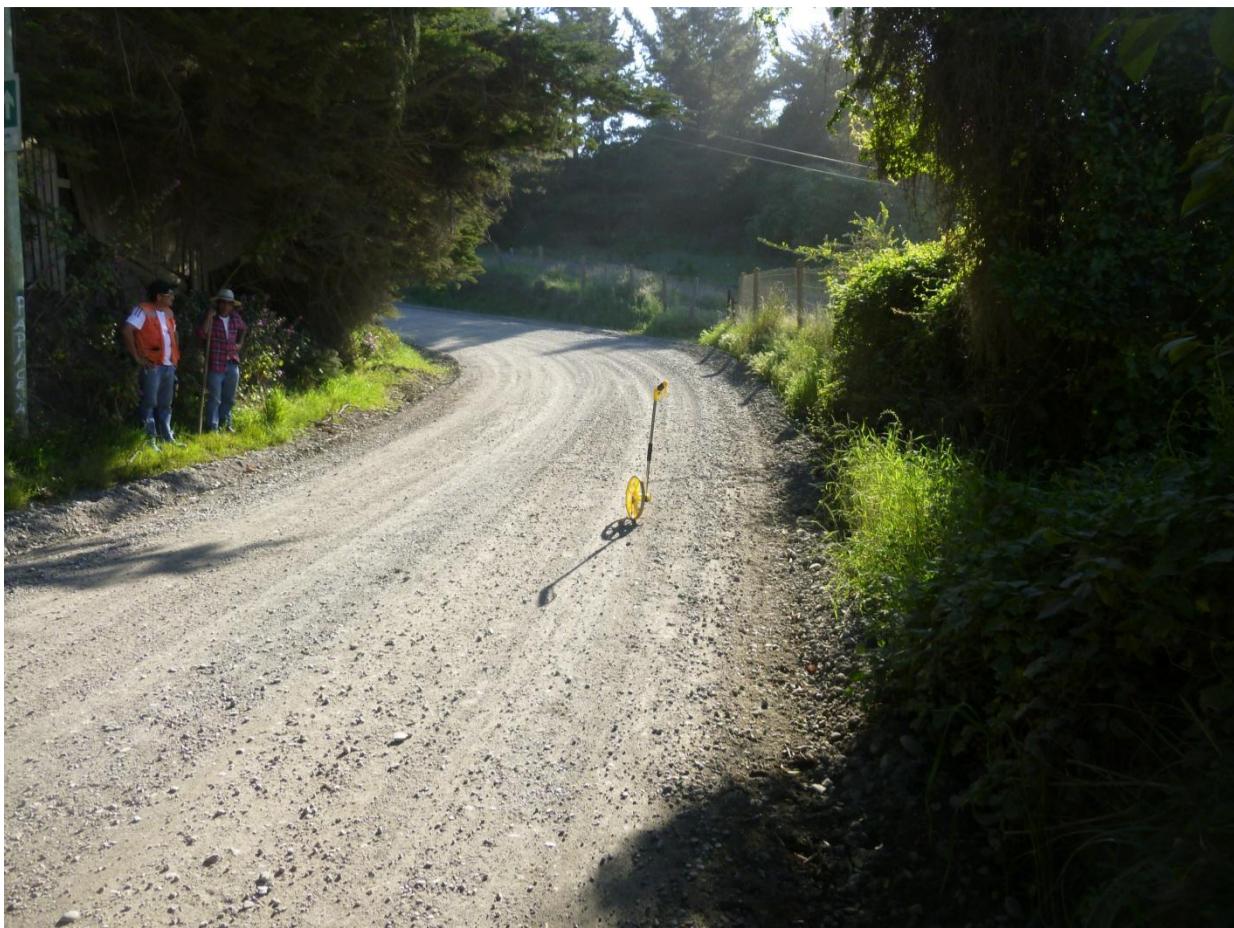
Km 0.580 vista adelante. Ancho de faja de 9.00 m; carpeta de 4.50 m +0.70 m de cuneta i/d. punto alto. Carpeta con presencia de material granular en buen estado. La rasante del camino se encuentra a una misma cota lados i/d, agua lluvia escurre así punto bajo anterior. Postes eléctricos en faja. Punto antes de subir la cuesta.

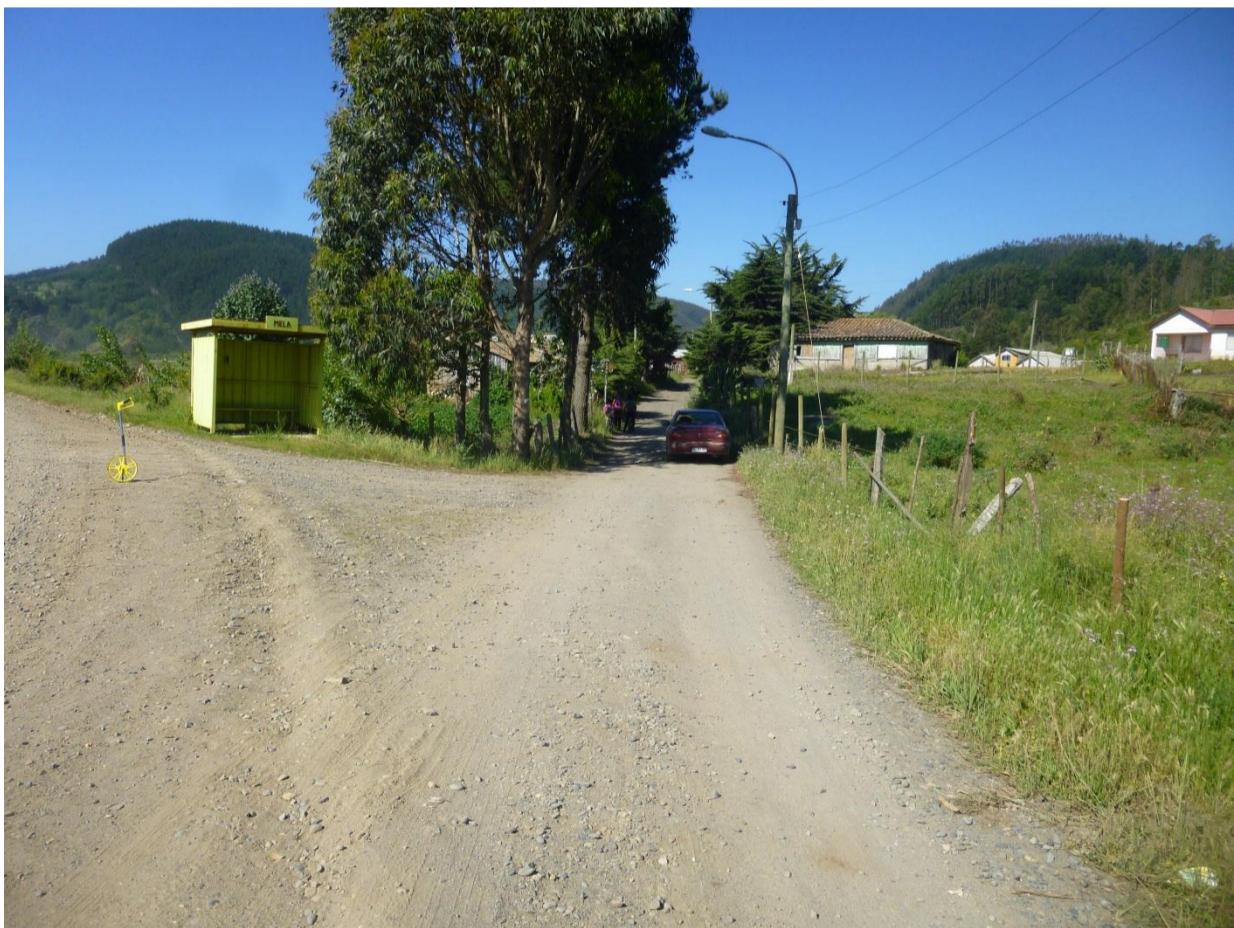
Km 0.00 vista adelante. Ancho de faja de 10.00 m; carpeta de 5.00 m +0.60 m de cuneta i/d. punto alto. Carpeta con presencia de material granular en buen estado. La rasante del camino se encuentra a una cota superior lados i/D, agua lluvia escurre asía punto bajo más adelante. Intersección con Ruta N-114. Postes eléctricos en la faja

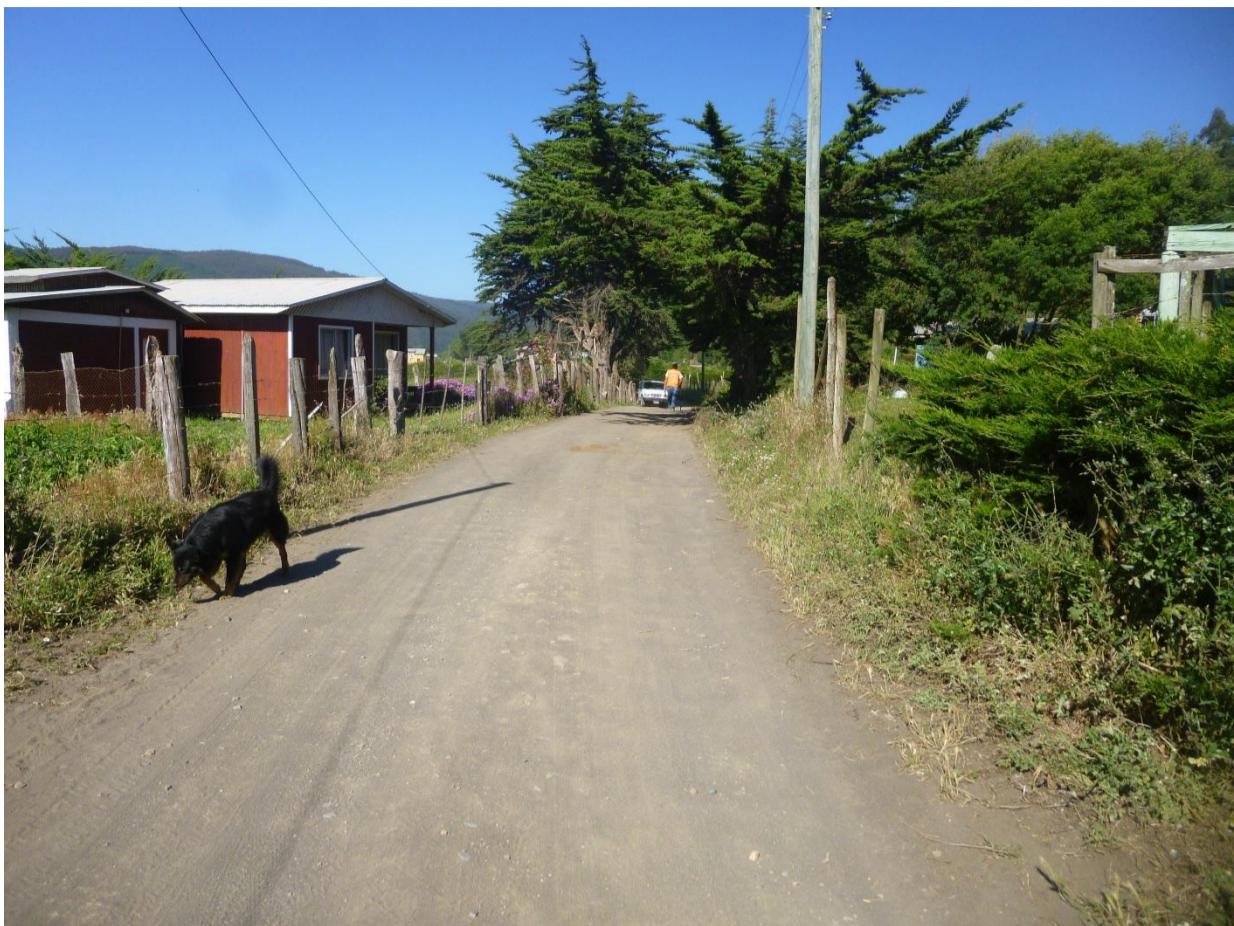
Km 0.100 vista adelante. Ancho de faja de 6.00 m; carpeta de 3.00 m +0.80 m de cuneta i/d. punto alto. Carpeta sin presencia de material granular en buen estado. La rasante del camino se encuentra a una misma cota lados i/d, agua lluvia escurre asía punto bajo anterior. Postes eléctricos en faja

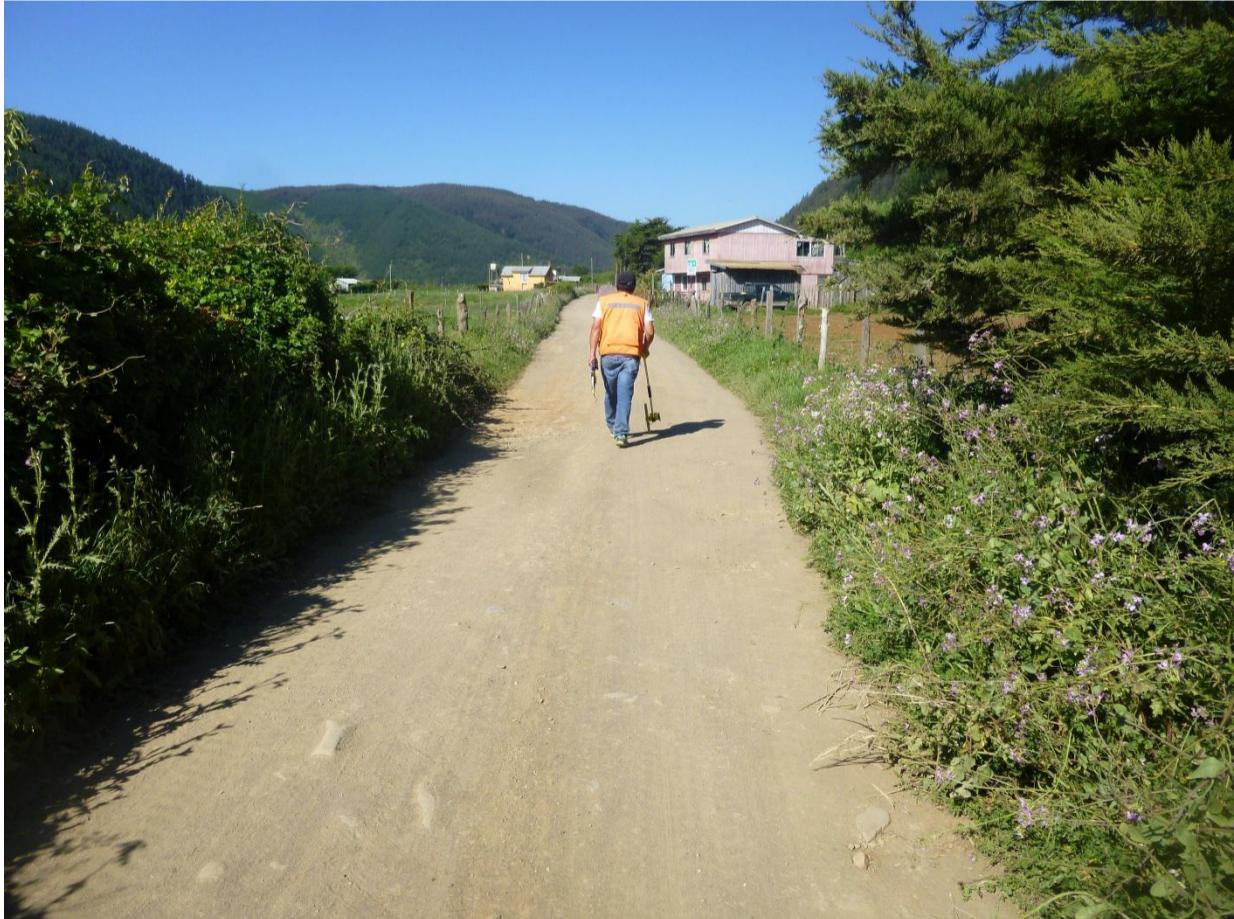
Km 0.240 vista adelante. Ancho de faja de 6.00 m; carpeta de 3.00 m +0.80 m de cuneta i/d. punto alto. Carpeta sin presencia de material granular en buen estado. La rasante del camino se encuentra a una misma cota lados i/d, agua lluvia escurre asía punto bajo anterior. Postes eléctricos en faja

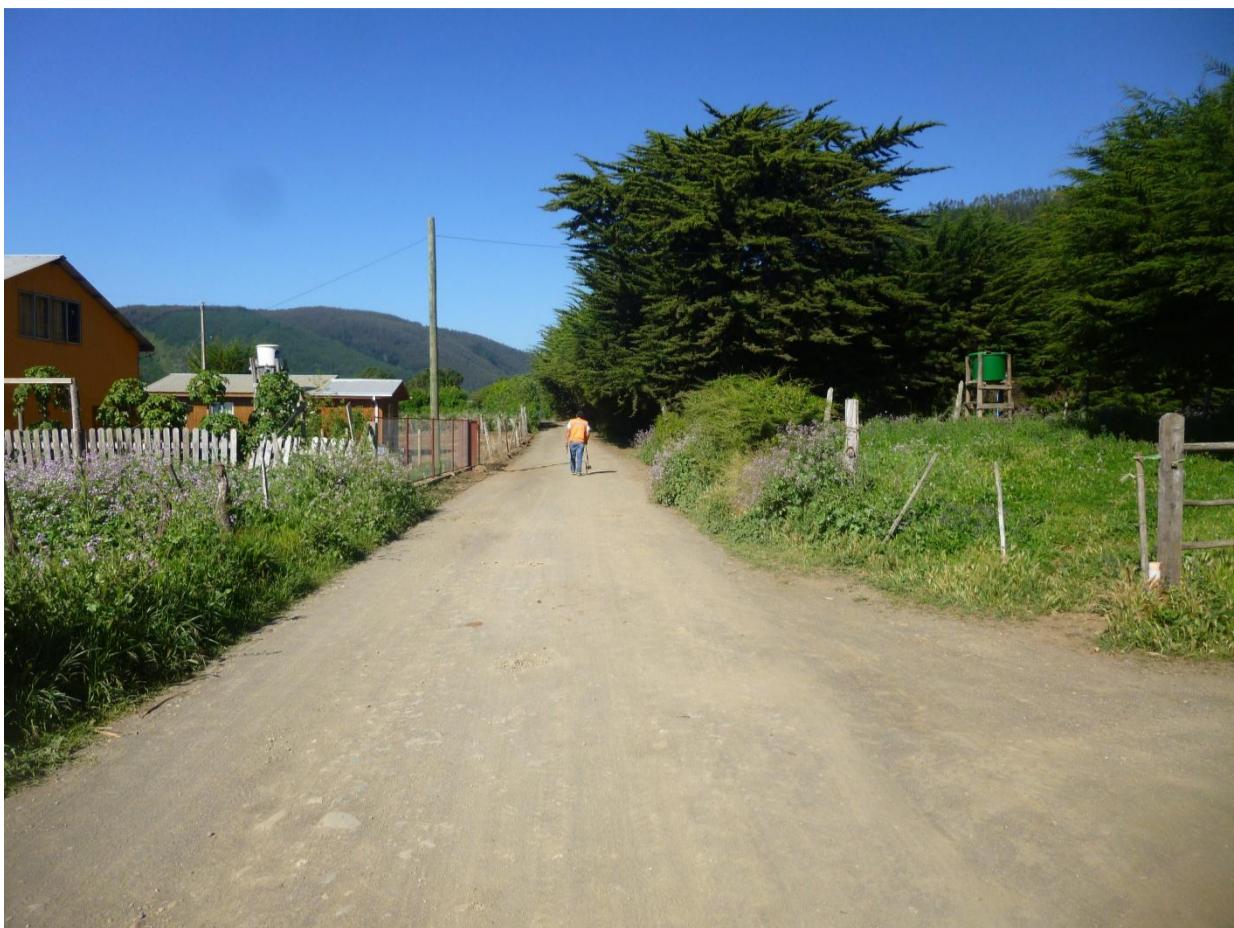
Km 0.400 vista adelante. Ancho de faja de 7.00 m; carpeta de 3.00 m +0.80 m de cuneta i/d. punto alto. Carpeta sin presencia de material granular en buen estado. La rasante del camino se encuentra a una misma cota lados i/d, agua lluvia escurre asía punto bajo anterior. Postes eléctricos en faja

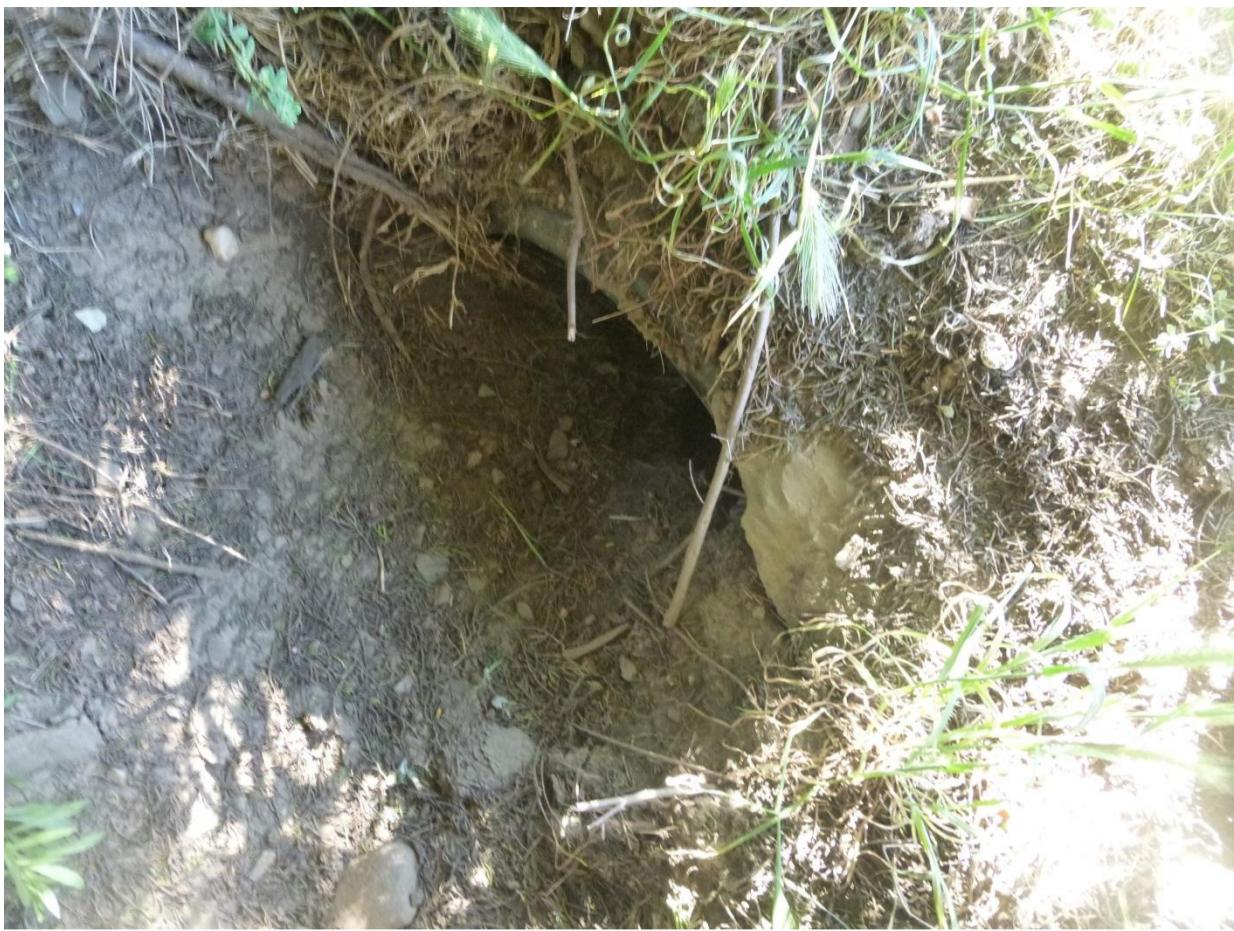
Km 0.480 vista adelante. Ancho de faja de 7.00 m; carpeta de 3.00 m +0.80 m de cuneta i/d. punto alto. Carpeta sin presencia de material granular en buen estado. La rasante del camino se encuentra a una misma cota lados i/d, agua lluvia escurre asía punto bajo anterior. Postes eléctricos en faja. Existe alacantarilla de C.C de diámetro de 500 mm. Largo de 6.00 mts.

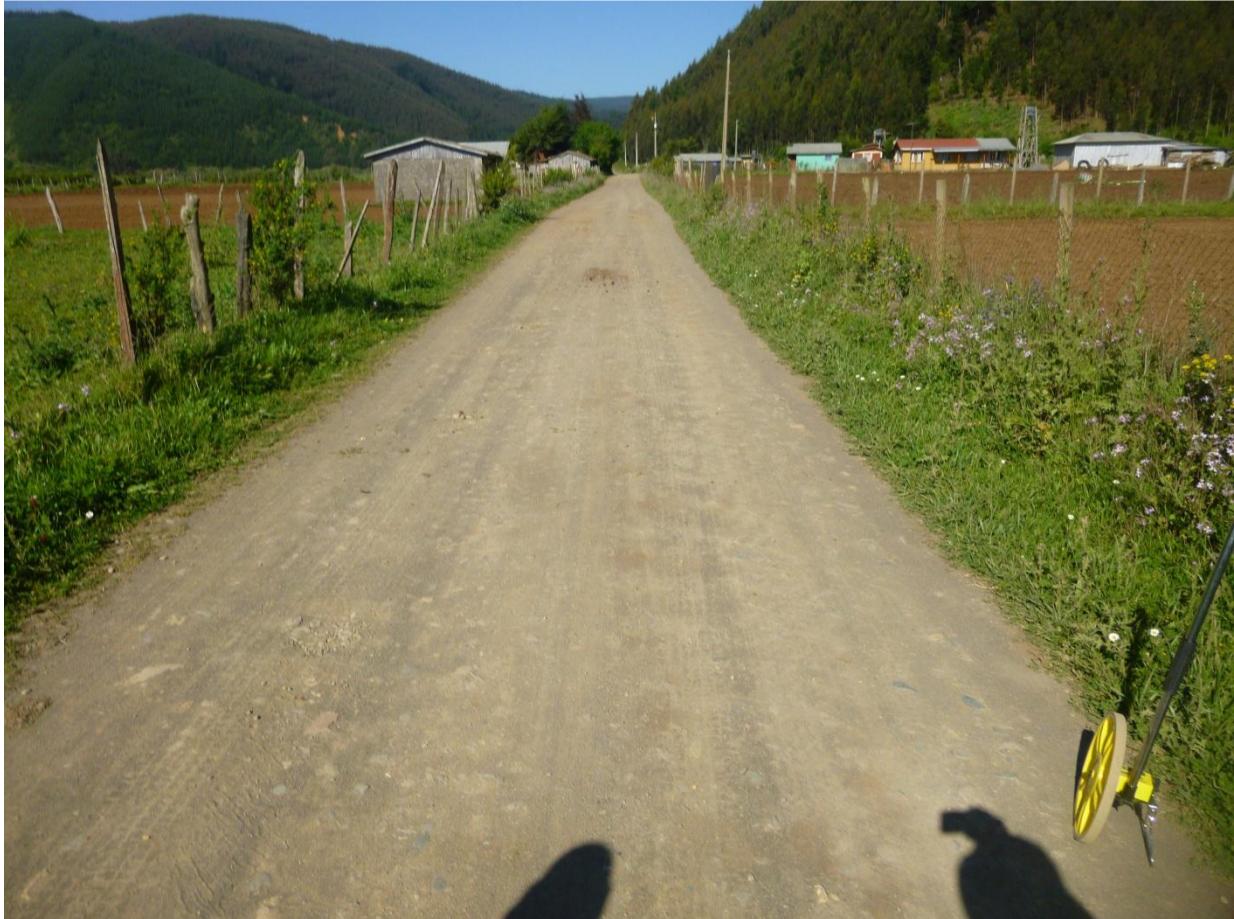
Km 0.700 vista adelante. Ancho de faja de 7.00 m; carpeta de 3.50 m +0.50 m de cuneta i/d. punto alto. Carpeta sin presencia de material granular en buen estado. La rasante del camino se encuentra a una misma cota lados i/d. Postes eléctricos en faja.

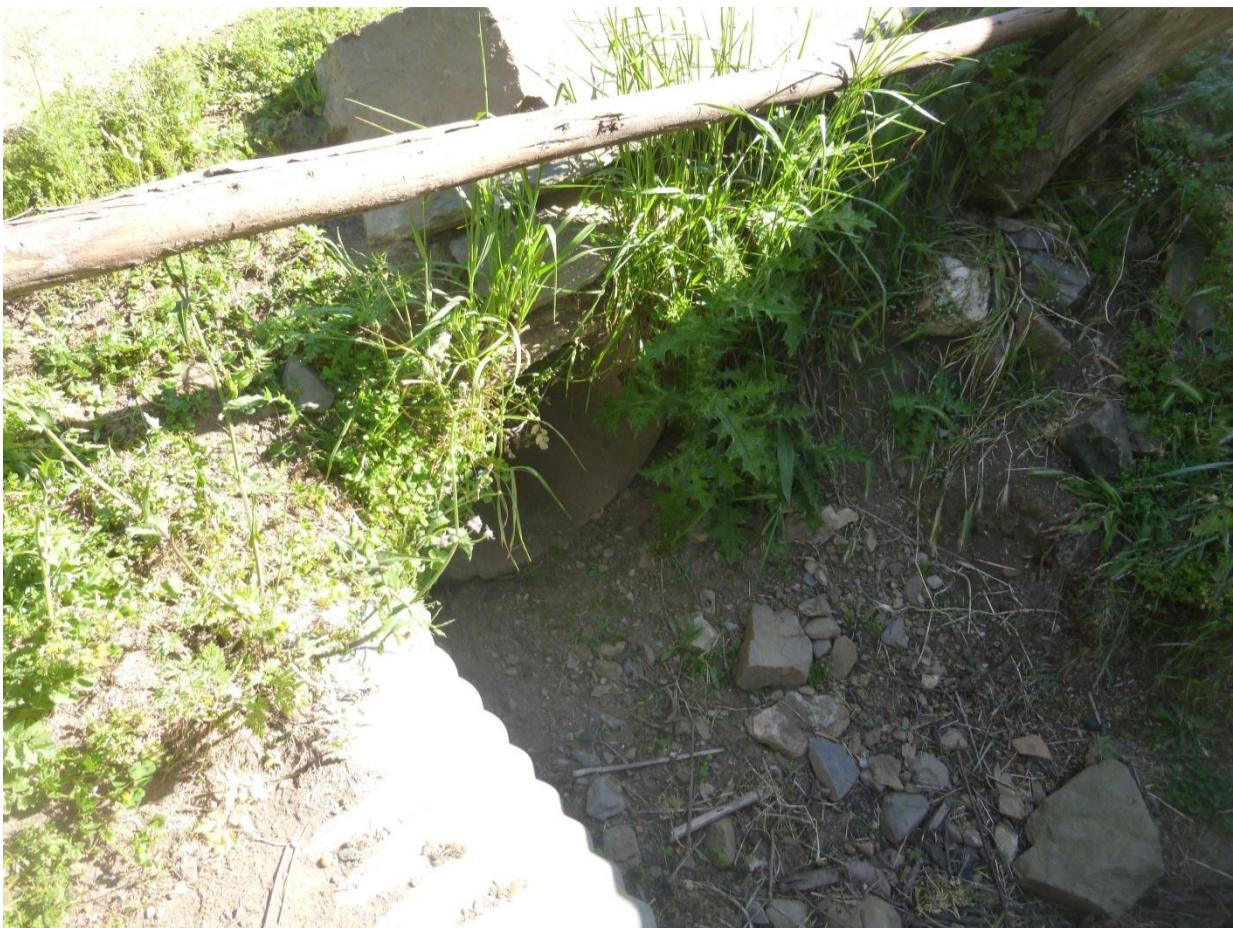
Km 0.830 vista adelante. Ancho de faja de 7.00 m; carpeta de 3.50 m +0.50 m de cuneta i/d. punto alto. Carpeta sin presencia de material granular en buen estado. La rasante del camino se encuentra a una misma cota lados i/d. Postes eléctricos en faja. Alcantarillas existentes como se aprecian en la fotografía.

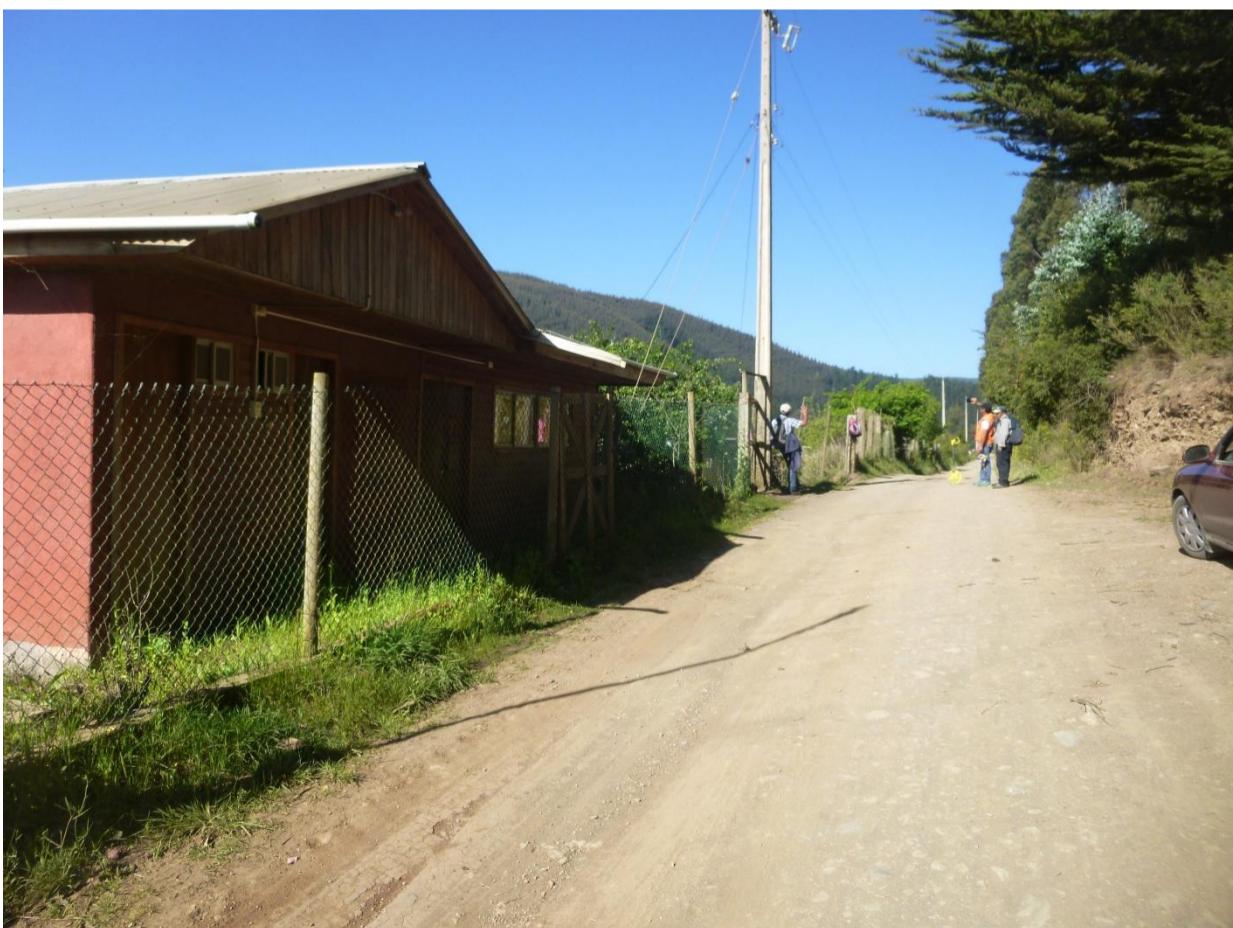
Km 1.10 vista adelante. Ancho de faja de 7.00 m; carpeta de 3.50 m +0.50 m de cuneta i/d. punto alto. Carpeta sin presencia de material granular en buen estado. La rasante del camino se encuentra a una misma cota lados izq. e inferior lado der. Postes eléctricos en faja. Sede de la junta vecino del sector.

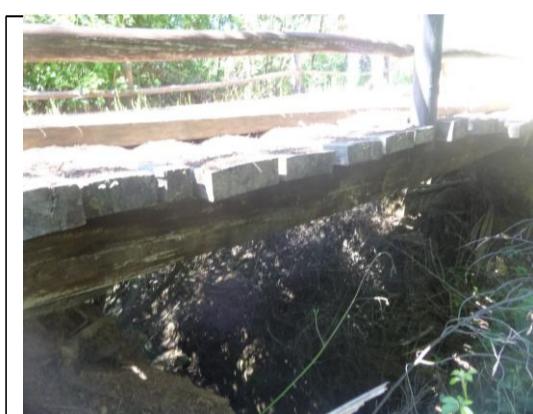
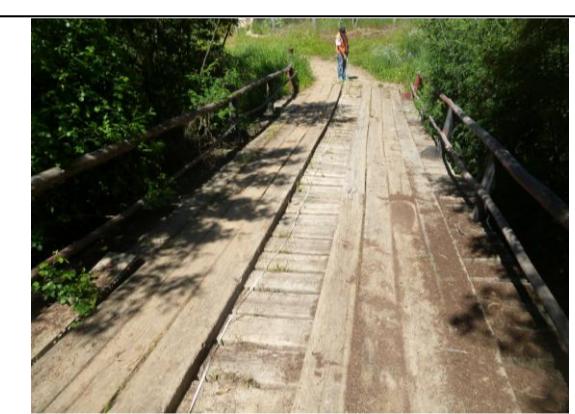
INFRAESTRUCTURA	MATERIAL	GR. DAÑO	Nº	SOCAVACIÓN	OBSERVACIÓN
ESTRIBOS	M	1		NO	
CEPAS					
SUPERESTRUCTURA	MATERIAL	GR. DAÑO	Nº		OBSERVACIÓN
VIGAS	M	1	4-	MAL ESTADO	
ARRIOSTRAMIENTOS					
PLACAS DE APOYO					
BARRAS ANTISISMICAS					
TRAVEZAÑOS					
TABLERO (LOSA)	M	2	0,18 ANCHO		
PAVIMENTO	M	2	4,0		
PASILLOS			0,00		
BARANDAS	M	1			
JUNTAS					
LOSAS DE ACCESO

INFRAESTRUCTURA: MAL ESTADO PELIGRO DE COLAPSO
 SUPERESTRUCTURA: M ALM ESTADO PELIGRO DE COLAPSO

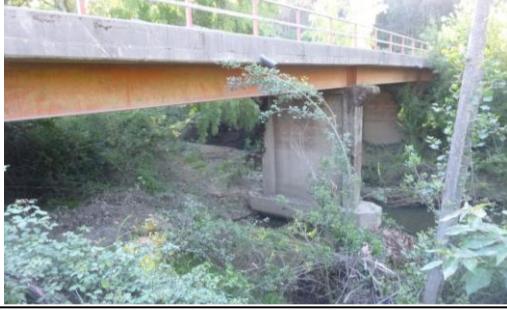
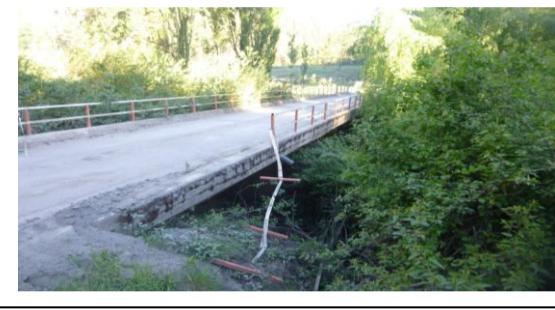
INFRAESTRUCTURA	MATERIAL	GR. DAÑO	Nº	SOCAVACIÓN	OBSERVACIÓN
ESTRIBOS	H	4		NO	
CEPAS					
SUPERESTRUCTURA	MATERIAL	GR. DAÑO	Nº	OBSERVACIÓN	
VIGAS	A	4	2-		
ARRIOSTRAMIENTOS					
PLACAS DE APOYO					
BARRAS ANTISISMICAS					
TRAVESAÑOS					
TABLERO (LOSA)	H	3	0,18		
			ANCHO		
PAVIMENTO	H	3	4,0		
PASILLOS					
BARANDAS	M	1			
JUNTAS					
LOSAS DE ACCESO

INFRAESTRUCTURA: ESTRIBOS DE HORMIGON EN BUEN ESTADO SIN SOCAVACION
 SUPERESTRUCTURA: VIGAS ACERO EN BUEN ESTADO, TABLERO Y LOZA PASAMANOS EN MAL ESTADO.

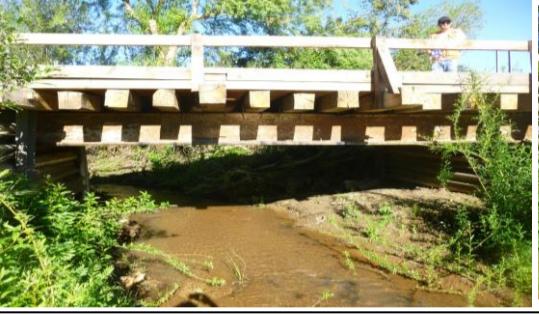
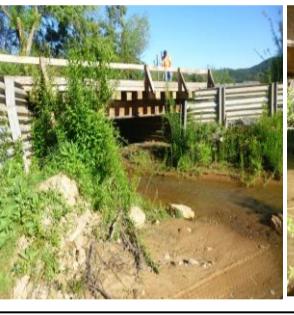
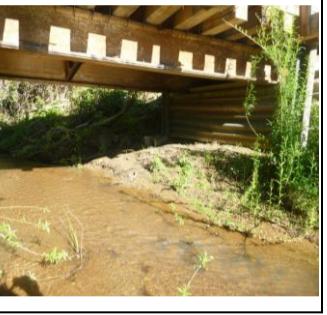
INFRAESTRUCTURA	MATERIAL	GR. DAÑO	Nº	SOCAVACIÓN	OBSERVACIÓN
ESTRIBOS	A	2		NO	EN BUEN ESTADO
CEPAS					
SUPERESTRUCTURA	MATERIAL	GR. DAÑO	Nº	OBSERVACIÓN	
VIGAS	A	3	02-ene	CON CORROSION LEVE .	
ARRIOSTRAMIENTOS					
PLACAS DE APOYO					
BARRAS ANTISISMICAS					
TRAVESAÑOS					
TABLERO (LOSA)	M	2	0,18		
			ANCHO		
PAVIMENTO	M	2	4,5		
PASILLOS	M	2	0,50		
BARANDAS	M	2			
JUNTAS					
LOSAS DE ACCESO

INFRAESTRUCTURA: ESTRIBO DE H.A EN BUEN ESTADO SIN SOCAVACION.
 SUPERESTRUCTURA: VIGAS DE ACERO EN BUEN ESTADO CON CORROSION LEVE, LOSA DE MADERA EN BUEN ESTADO.

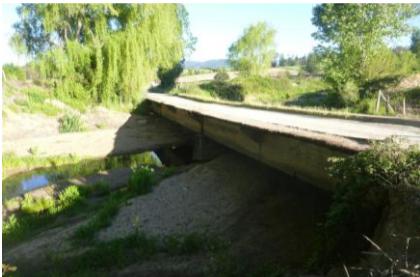
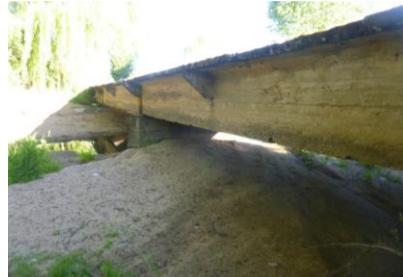
INFRAESTRUCTURA	MATERIAL	GR. DAÑO	Nº	SOCAVACIÓN	OBSERVACIÓN
ESTRIBOS	H	2		NO	
CEPAS	H	2			
SUPERESTRUCTURA	MATERIAL	GR. DAÑO	Nº	OBSERVACIÓN	
VIGAS	H	4	3-		
ARRIOSTRAMIENTOS					
PLACAS DE APOYO					
BARRAS ANTISISMICAS					
TRAVESAÑOS					
TABLERO (LOSA)	H	3	0,18		
			ANCHO		
PAVIMENTO	HA	3	3,6		
PASILLOS					
BARANDAS					
JUNTAS					
LOSAS DE ACCESO

PUENTE ANTIGUO, ESTRIBO FRACTURADO

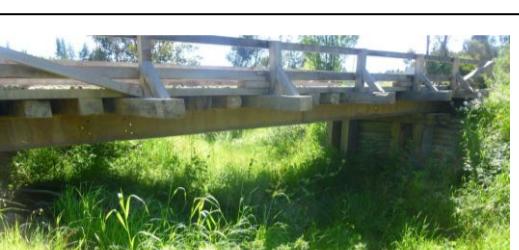
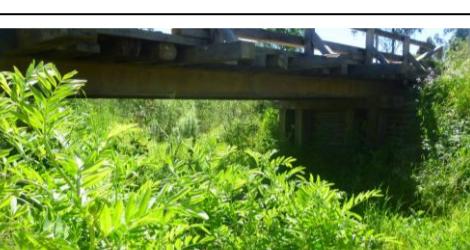
INFRAESTRUCTURA	MATERIAL	GR. DAÑO	Nº	SOCAVACIÓN	OBSERVACIÓN
ESTRIBOS	A	3		NO	EN ESTADO REGULAR DESPRENDIMIENTO POR
CEPAS					
SUPERESTRUCTURA	MATERIAL	GR. DAÑO	Nº	OBSERVACIÓN	
VIGAS	A	3	2-	CON CORROSION	
ARRIOSTRAMIENTOS					
PLACAS DE APOYO					
BARRAS ANTISISMICAS					
TRAVESAÑOS					
TABLERO (LOSA)	M	3	ESPESOR 0,18		
			ANCHO 4,5		
PAVIMENTO	M	3			
PASILLOS					
BARANDAS					
JUNTAS					
LOSAS DE ACCESO

INFRAESTRUCTURA: ESTRIBO DE A CON SOVACION EN MAL ESTADO.
 SUPERESTRUCTURA: REGULAR ESTADO
